Teematutkinta vaihtotöissä tapahtuneista onnettomuuksista ja vaaratilanteista – Seis-opasteen ohitus Helsingissä 5.3.2020

Tämä on teematutkintaan R2019-S1 kuuluvan yksittäistapauksen tutkintaselostus.

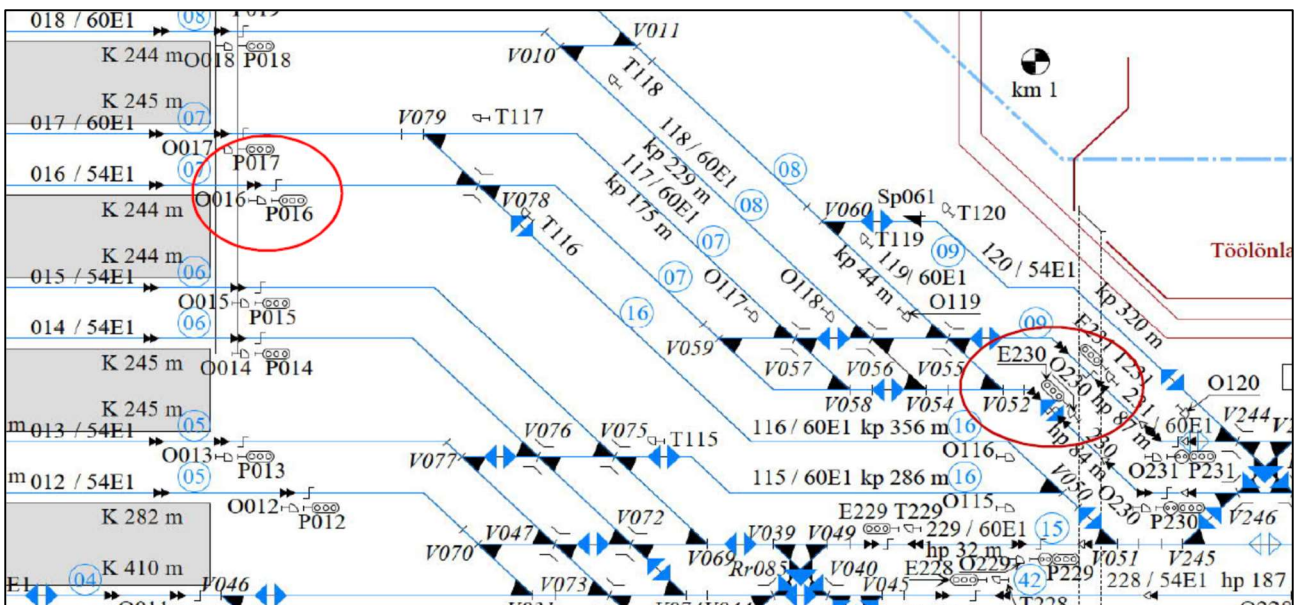
Kuva 1. Opastin E230 ja lähtevän junan 8025 raide 016 on merkitty punaisella ympyrällä. (Kuva: Väylävirasto, merkinnät OTKES)

Kulktie raiteelle 016 oli muodostettu raiteen 230 kautta, jossa on pääopastin E230. Tyypillisemmin kulktie muodostetaan raiteen 116 kautta, jolloin vasta kauempana on vastassa raideopastin ennen määräraidetta. Kyseiset raiteet kaartuvat samalla tavalla ja sijaitsevat vierekkäin samansuuntaisina. Raiteen 230 kautta kuljettaessa viimeinen opastin ennen raiteelle 016 menoa on pääopastin E230 ja raiteen 116 kautta raideopastin T116. Pääopastin E230 on 360 metriä aikaisemmin kuin raideopastin T116.

Todennäköinen syy veturinkuljettajan tekemään virheeseen oli voimakas oletus olemisesta toisella raiteella kuin hän tosiasiallisesti oli, mihin liittyi ennakointi vasta kauempana olevasta opastimesta. Tämä on vaikuttanut hetkelliseen tarkkaamattomuuteen. Tapahtumaan on vaikuttanut myös työn rutiinimaisuus ja raiteiden samankaltaisuus laajalla ratapihalla.

Kuljettaja pitää mahdollisena, että hän on luullut olevansa raiteella 116 ja siksi olettanut raideopastimen T116 ennen määräraidetta olevan kauempana kuin pääopastin E230 ja että tämä on vaikuttanut opasteen havaitsemattomuuteen ajoissa. Matkaa pääopastimen E230 ja raideopastimen T116 välillä on 360 m.

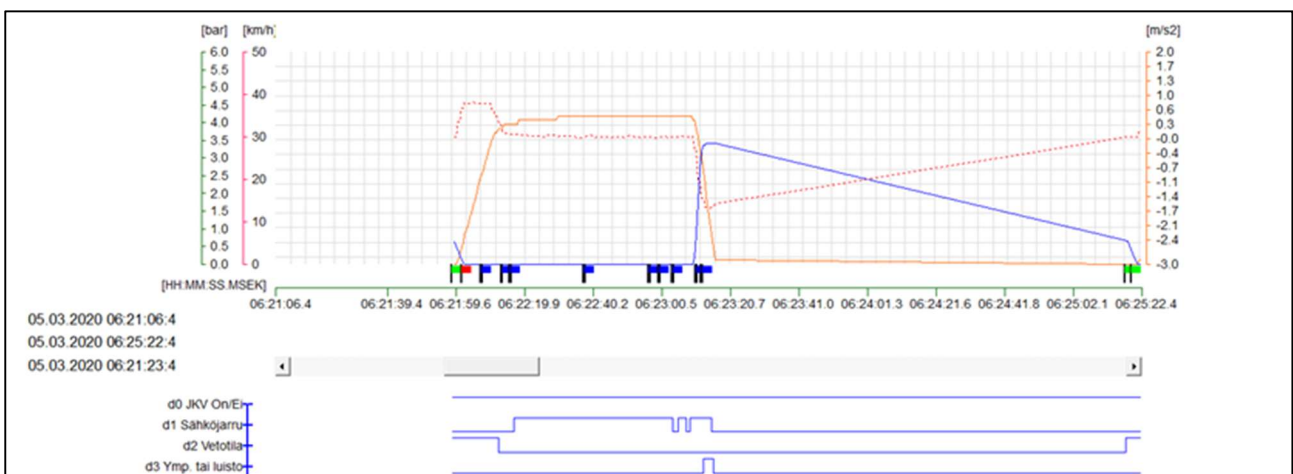
Vaihtotyöyksikön W64012 kulunrekisteröintilaitteen tiedoista selvitettiin yksikön jarrutus kuljettajan havaittua *Seis*-opasteen. Jarrutus alkoi kello 6.23.09 nopeudesta 34 km/h. Vaihtotyöyksikkö pysähtyi kello 6.23.16 kuljettuaan 36 metrin matkan (kuva 2).

Kuva 2. Vaihtotyöyksikön W64012 EKE-ER-rekisteröintilaitteen tiedot junan jarrutuksesta kuljettajan havaittua *Seis*-opasteen. Sininen viiva on jarrupaine, oranssi yhtenäinen viiva on olonopeus ja punainen katkoviiva kiihtyvyyks. (Kuva: OTKES)
