Teematutkinta vaihtotöissä tapahtuneista onnettomuuksista ja vaaratilanteista – Vaunujen kytkeminen lähtövalmiiseen junaan Vainikkalassa 17.4.2020

Tämä on teematutkintaan R2019-S1 kuuluvan yksittäistapauksen tutkintaselostus.

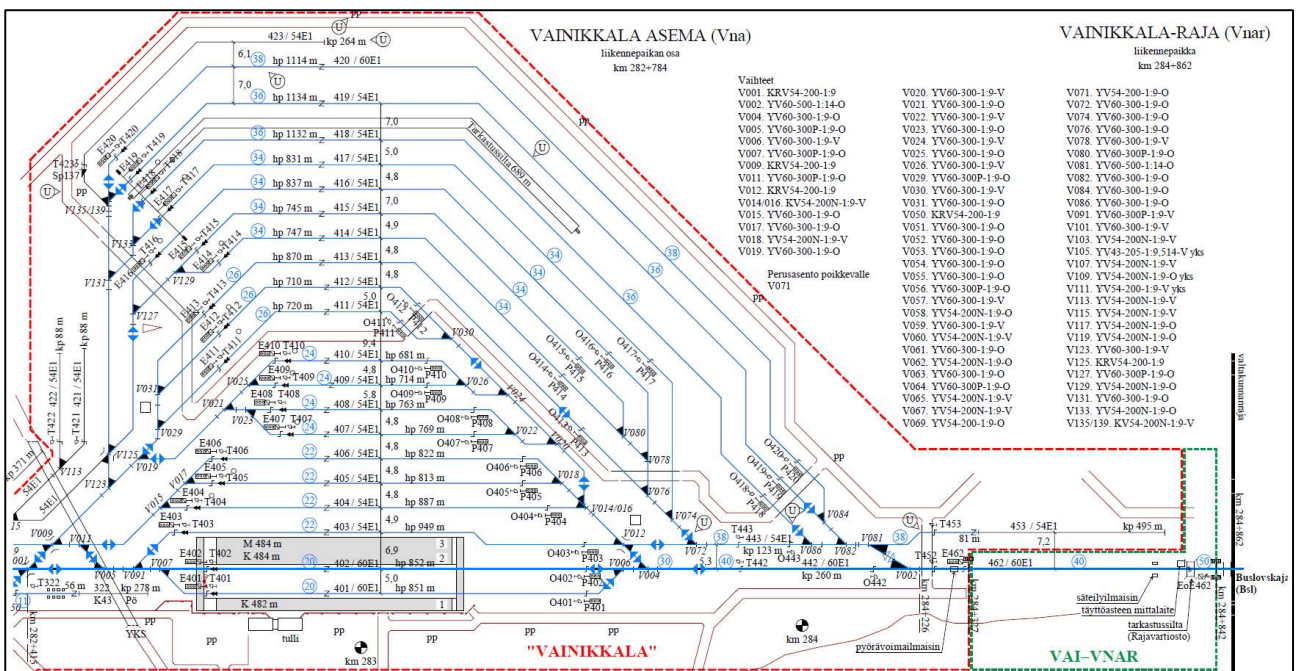
Kuva 1. Tavarajunat Venäjältä (Buslovskajasta) tulevat tyypillisesti raiteille 403–420. (Kuva: Väylävirasto)

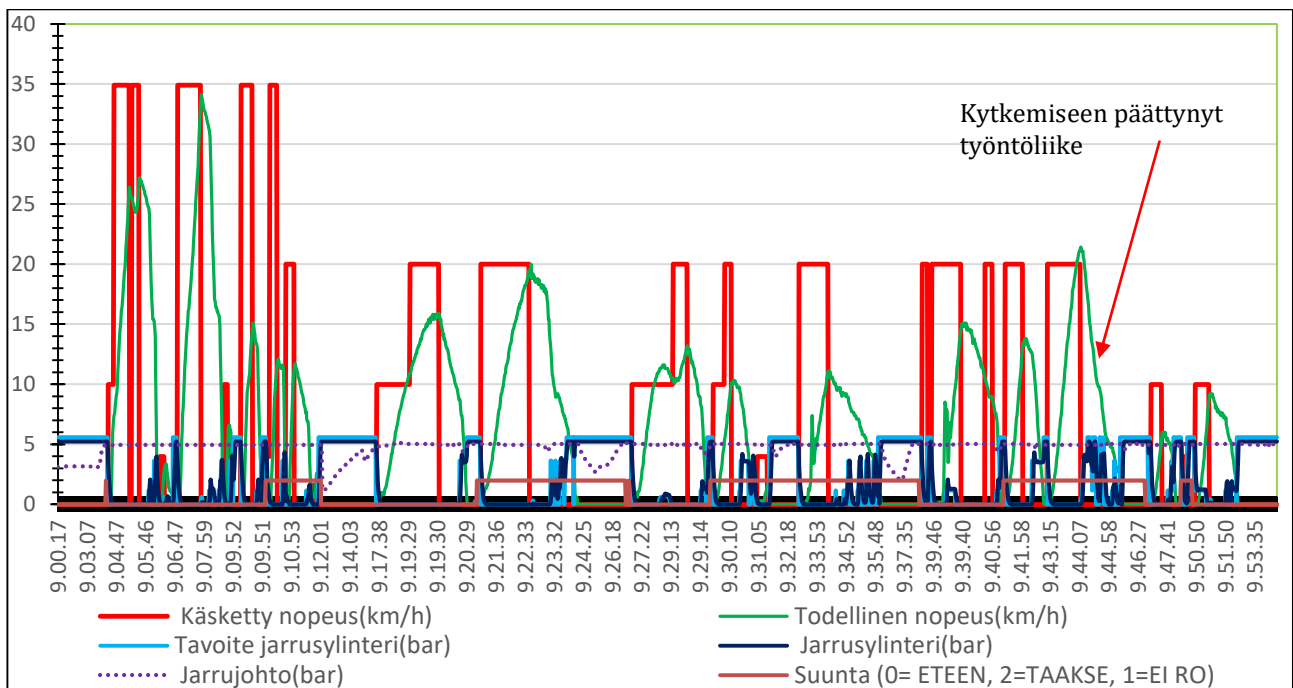
Kuva 2. Vaihtotyöyksikön liikkeet Vainikkalan ratapihalla kello 9–10 välillä. (Kaavio: OTKES)

Kytkemiseen päätyneessä työntöliikkeessä vaihtotyöyksikön nopeus oli korkeimmillaan 21,4 km/h. Ennen vaunujen kytkemistä vaihtotyöyksikköä ajanut vaihtotyönjohtaja laski nopeuden veturin suoratoimijarrua käyttämällä nopeuteen 2,6 km/h.

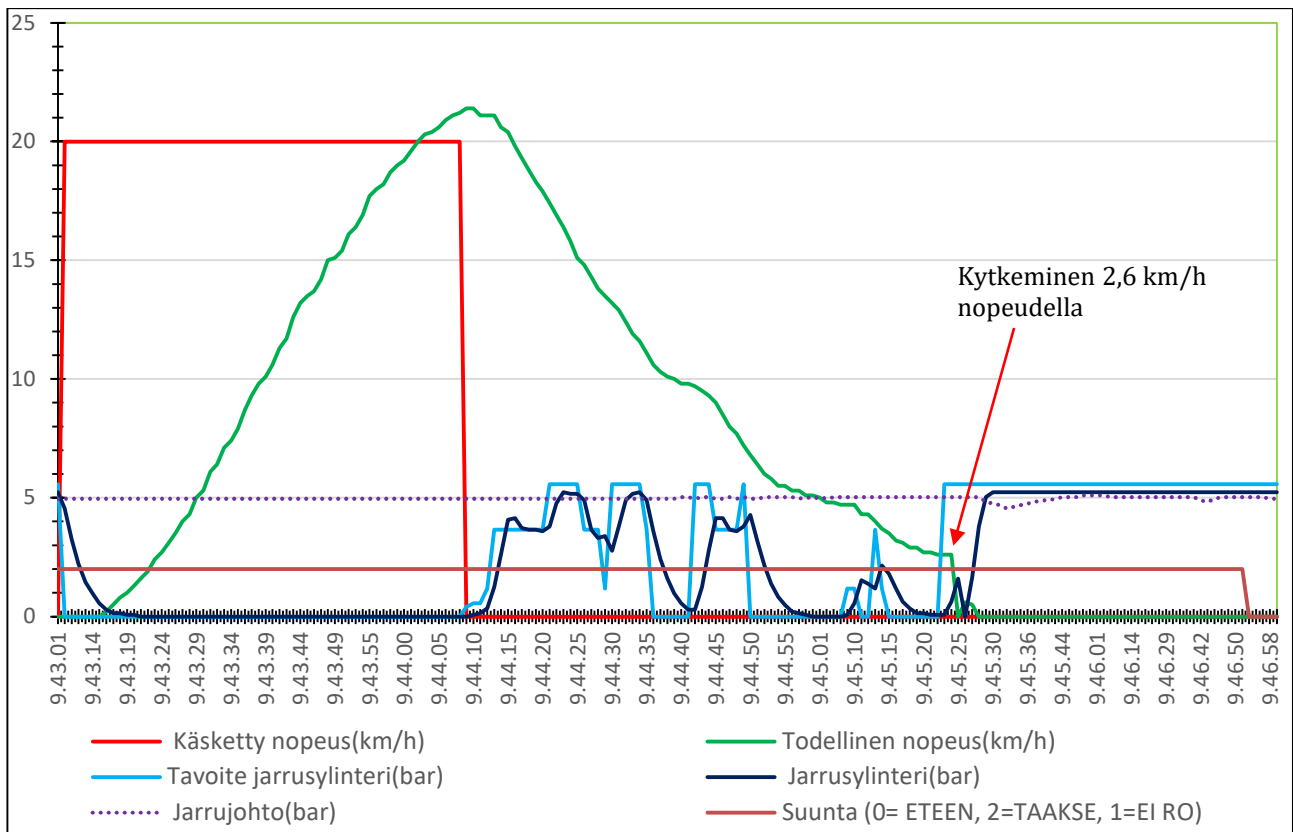
Vaihtotyöyksikkö siirsi vaihtotyömääräyksen mukaisesti kahta vaunua raiteelle 409. Näiden kahden Fenniarailille tulevan raakapuuvaunun lisäksi vaihtotyöveturissa oli kiinni kymmenen kuormassa olevaa vaunua. Kytkentä tapahtui normaalilla 2,6 km/h:n nopeudella, jolloin vaunuletka liikahti. Radio-ohjaaja ymmärsi heti, että raiteilla olleiden vanujen edessä oli veturi, koska jarrut olivat irti. Näköyhteyttä tähän veturiin ei ollut. Hän ilmoitti tästä välittömästi veturin päällä olevalle vaihtotyönjohtajalle, irrotti kytkennän ja pyysi vetämään vaunut irti. Vaihtotyöyksikkö sai samanaikaisesti yhteydenoton Vainikkalan liikenteenohjauksesta ja ratapihatyönohjaajalta. Ratapihatyönohjaaja kertoi unohtaneensa merkitä työmääräykseen ”taakse”. Vaihtotyöyksikkö tiesi Fenniarailin veturin olevan ratapihalla, mutta heillä ei ollut tietoa siitä, minne se on menossa. Yksiköillä on mahdollisuus kommunikoida keskenään alueellisten VIRVE-puheryhmien kautta.

Kuva 3. Vaihdotyöyksikön kytkemistapahtuma. (Kaavio: OTKES)

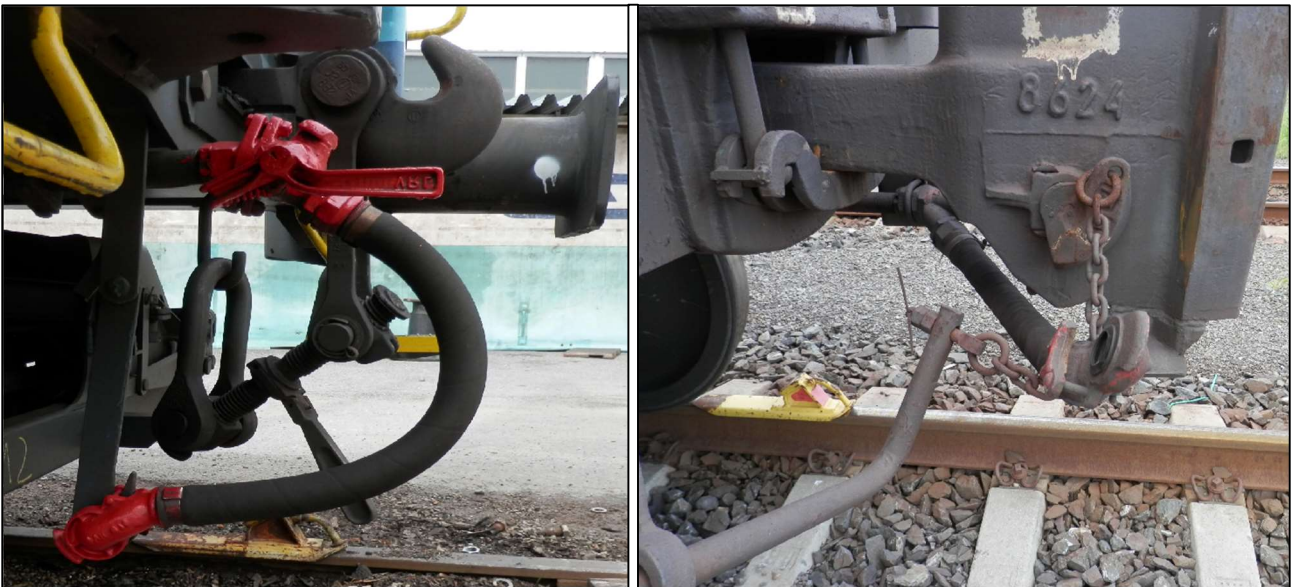
Kuva 4. Junan viimeisen vaunun jarruletkun käsittely. Vasemmalla suomalainen vaunu, jossa jarruletkun pää ripustetaan sille varattuun koukkuun. Oikealla venäläinen vaunu, jossa tällaista koukkuja ei ole, joten jarruletku on nostettu kytkimen irrotusvivun ketjun päälle ”häntäsäppiin”. (Kuvat: OTKES)

Tiedossa on, että vastaavia tapauksia on tapahtunut aiemminkin. Niitä voidaan ainakin vähentää ottamalla systemaattisesti käyttöön ”häntäsäppi”, jolloin vaihtotyöyksikkö näkee, että kyseessä on jo valmis juna.
