L2020-E3 Misslyckad start med flygplan som transporterade fallskärmshoppare i Immola 8.8.2020

Rapport om preliminär utredning L2020-E3

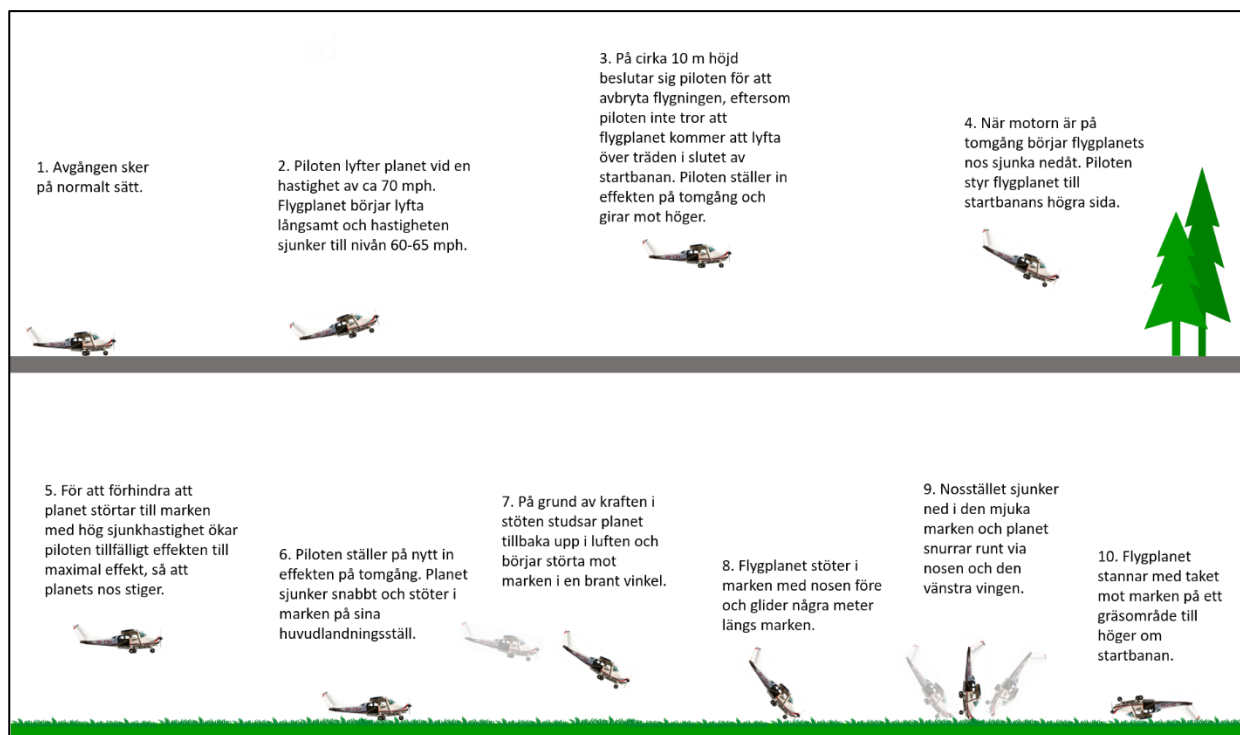
Bild 1. Flygplanets flygbana och dess skeden. (Bild: OTKES)

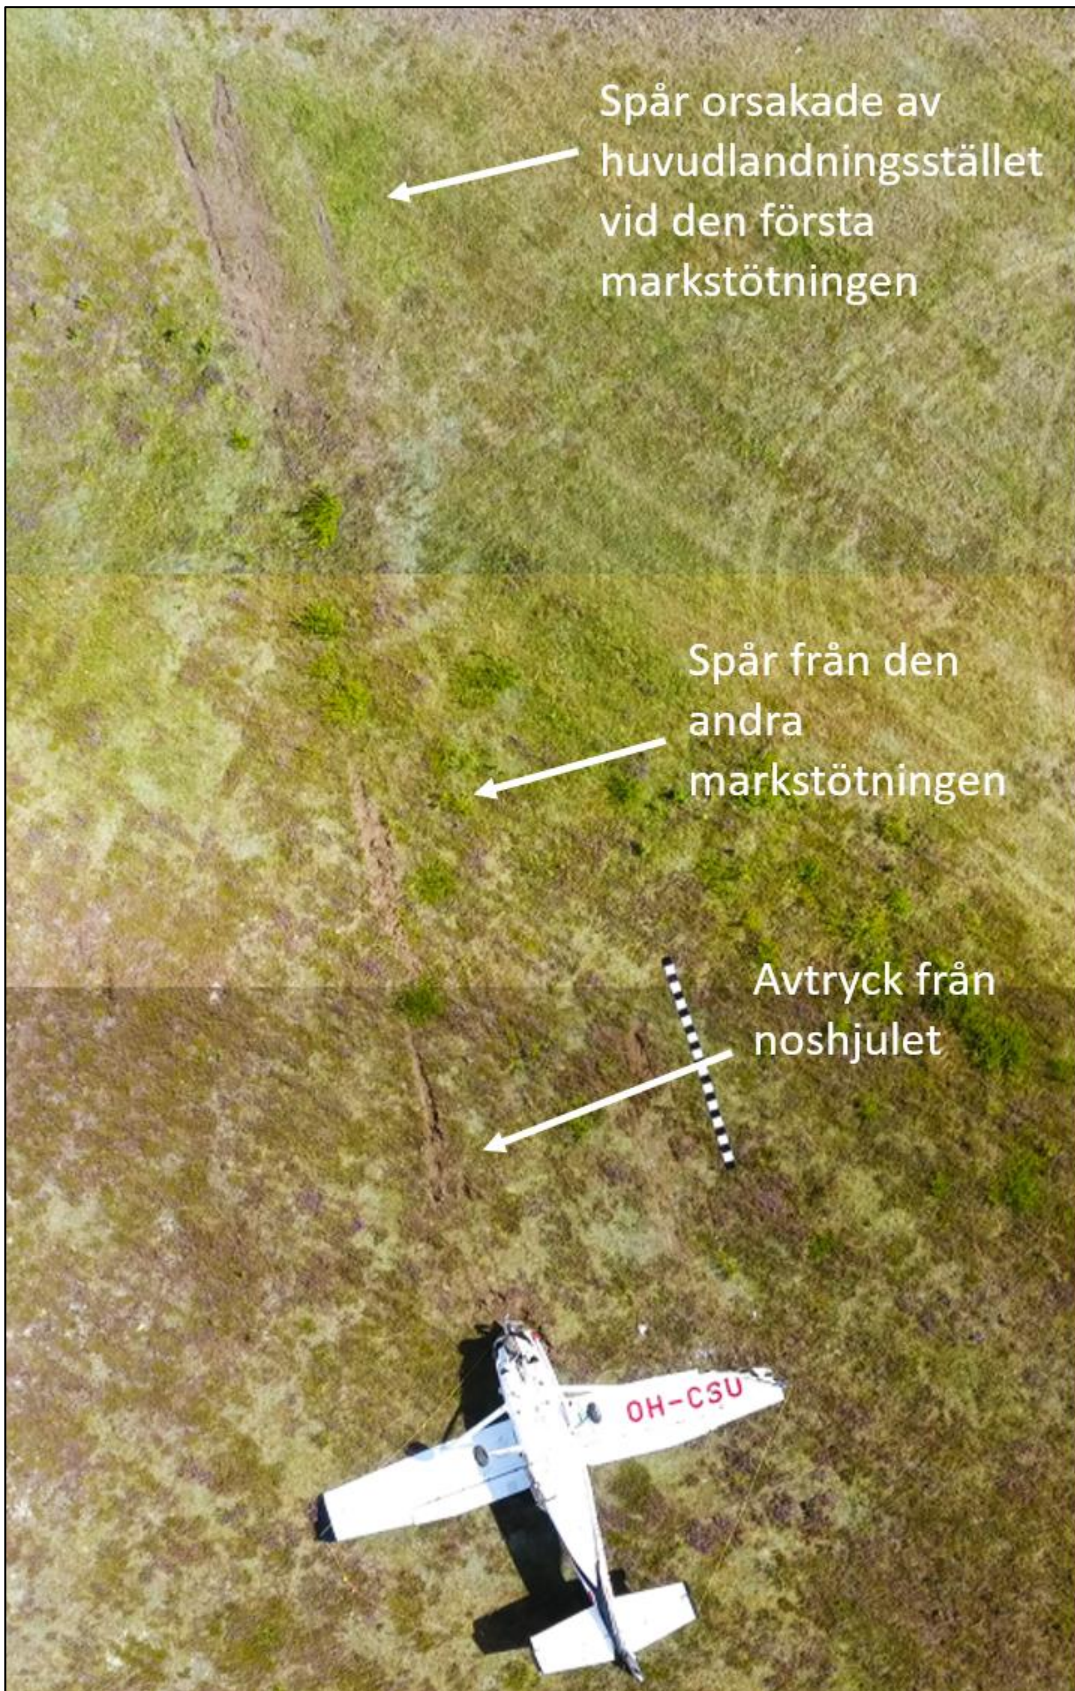
Bild 2. Flygplanets bromsspår på marken. Planet stötte först i marken på huvudlandningsstället, studsade sedan upp i luften och landade till sist med nosen före. När noshjulet sjönk ner i marken roterade planet via nosen och den vänstra vingpetsen så att det hamnade på taket. (Bilder: Polisen, redigeringar: OTKES)

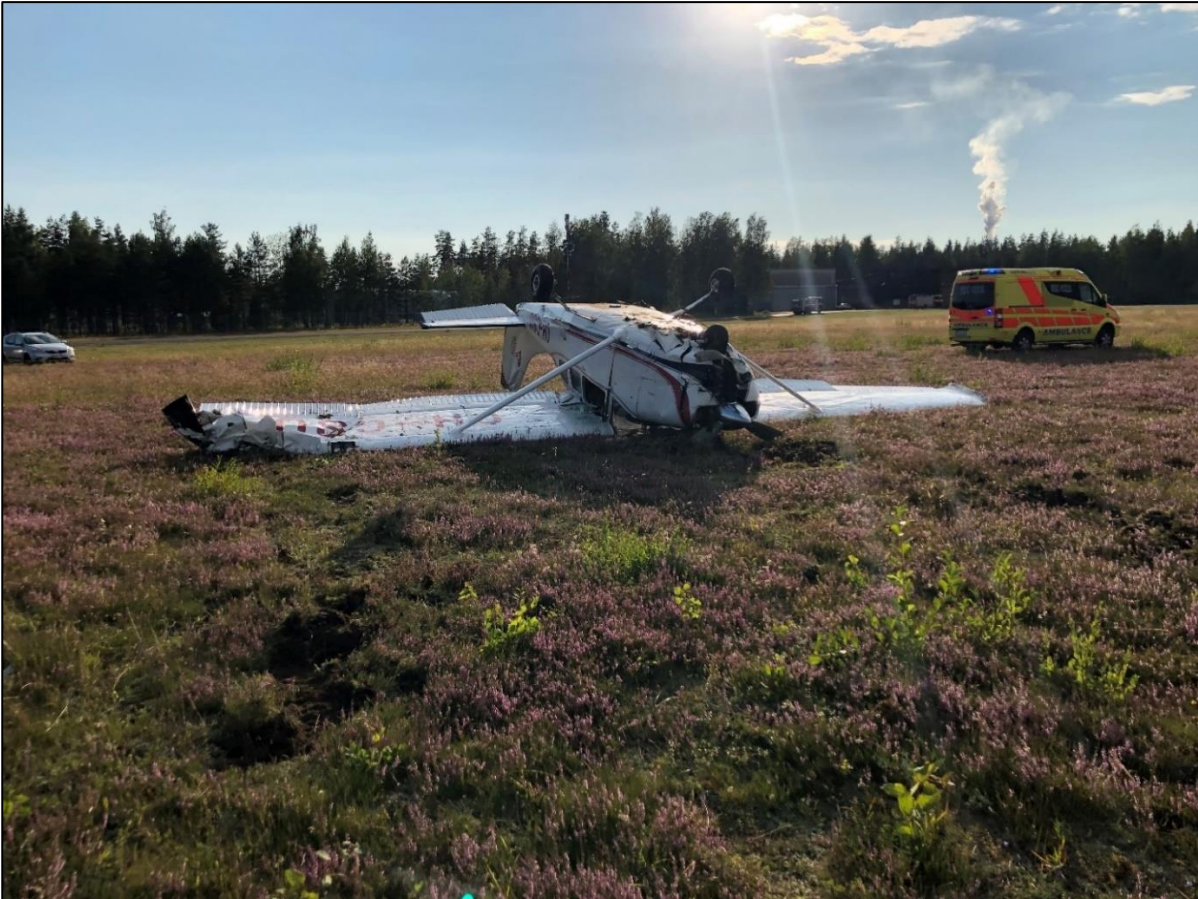
I samband med olyckan roterade planet via den vänstra vingpetsen och nosen och hamnade på taket. Den vänstra vingen och propellern fick skador. Dessutom utsattes landningsstället för en hård stöt, vilket ledde till att nosstället vreds. Flygplanets skador presenteras i bilderna 4, 5 och 6.

Bild 4. Flygplanet efter olyckan. Nosstället har tryckts in i skrovet och den vänstra vingspetsen och propellern har skadats. (Bild: Pilotens bildmaterial)

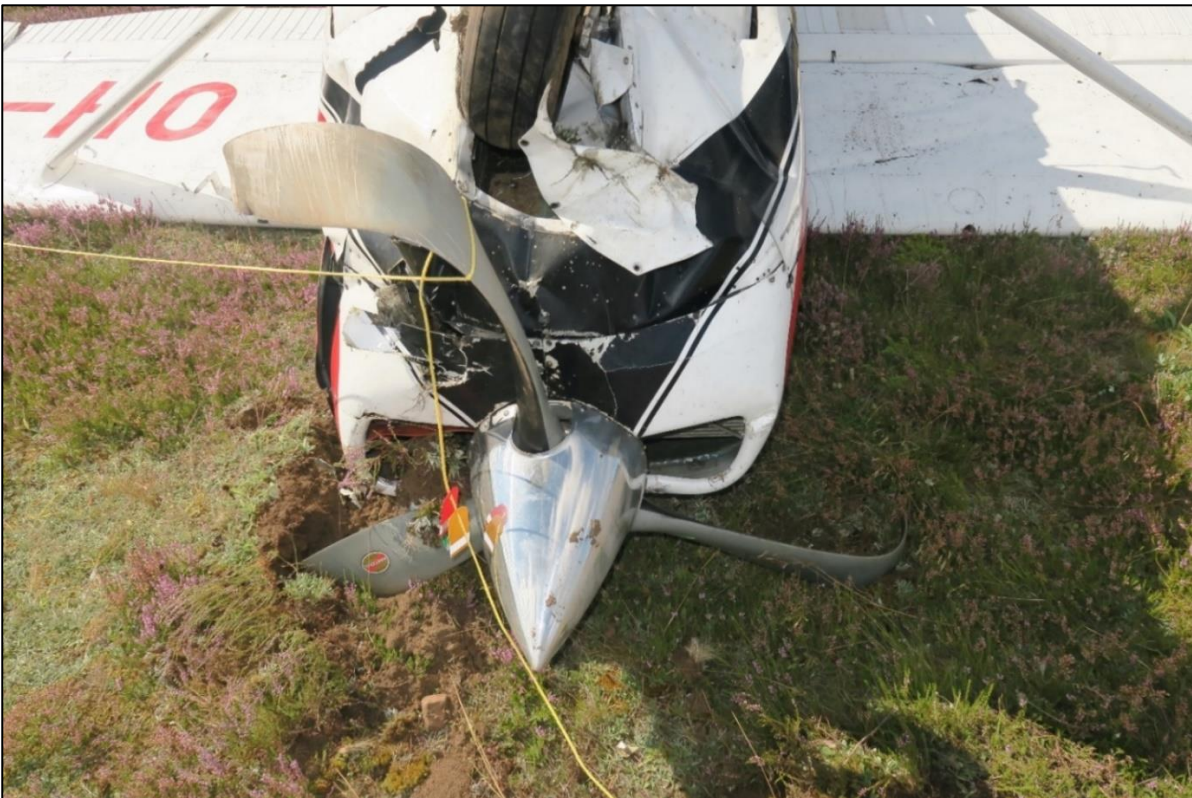
Bild 5. Bladen på flygplanets propeller böjdes när planet störtade. (Bild: Polisen)

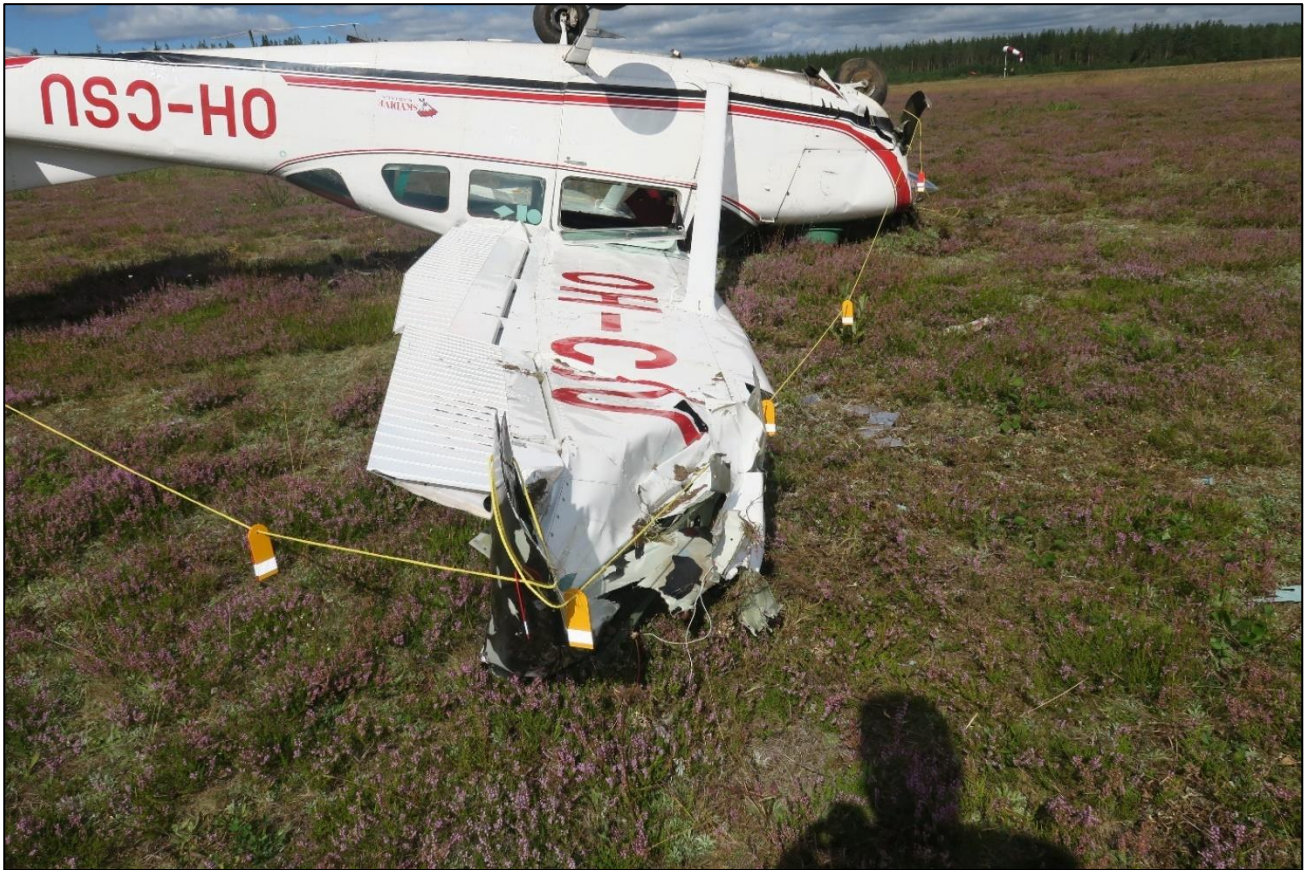
Bild 6. Den vänstra vingspetsen sprack på många ställen och vreds när planet störtade. (Bild: Polisen)
