Kahden matkustaja-aluksen  
yhteentörmäämisvaara 13.11.2019  
Saaristomerellä; ropax-alus Finnswan ja  
maantielautta Mergus

## ALKUSANAT

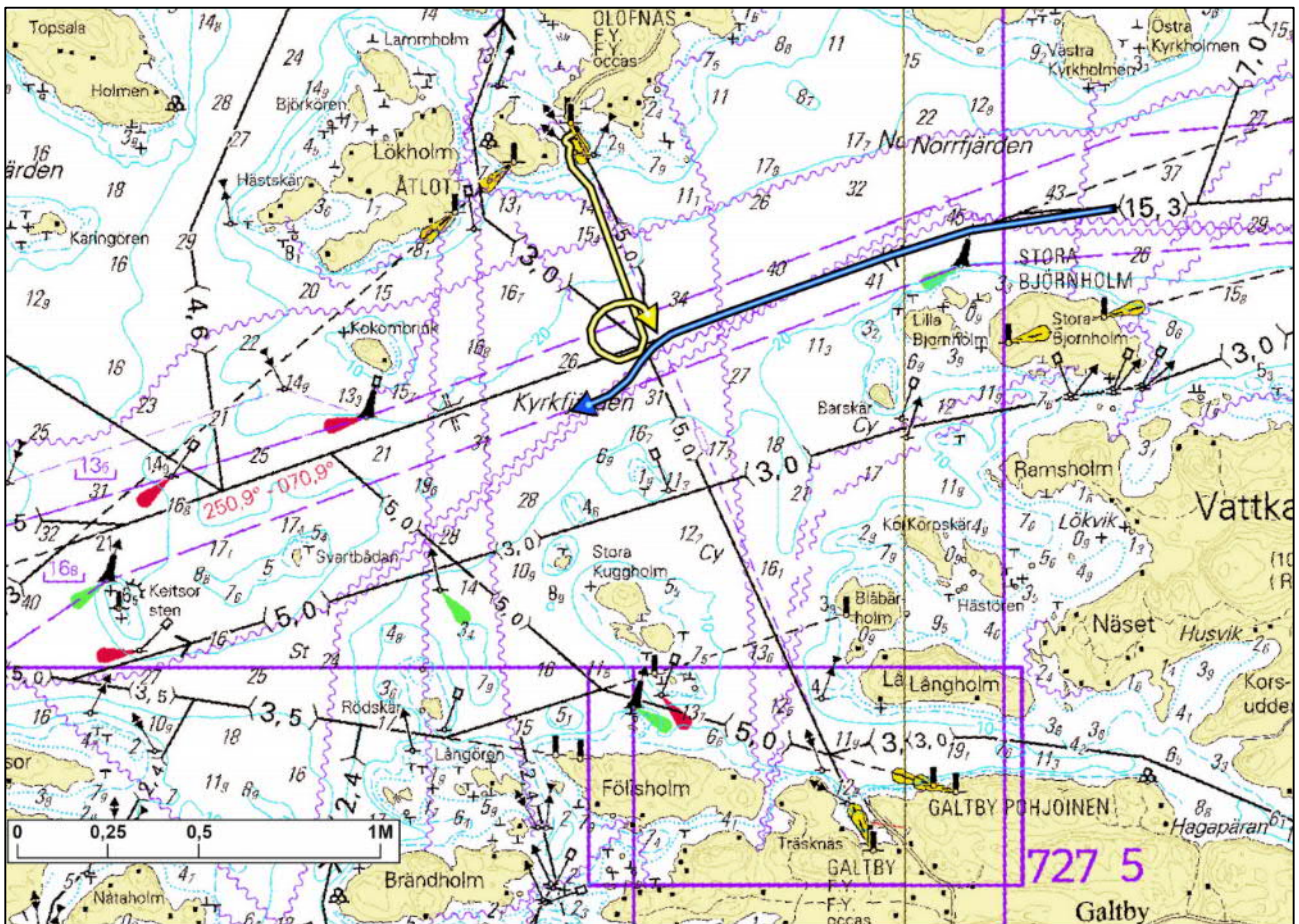
Kuva 1. Alusten käyttämät reitit ja väistöliikkeet. Finnswanin reitti on kuvassa merkitty sinisellä, Merguksen reitti keltaisella. (Kartta-aineisto: Suomi.fi, Alusten kulkureittinuolet: OTKES)

Törmäys vältettiin viime hetkellä, ja alusten välinen etäisyys oli pienimmillään noin 25–30 metriä. Molempien suorittamat väistöliikkeet olivat yhdessä riittävän tehokkaat estämään onnettomuuden. Jos Finnswan ei olisi ollut jyrkässä vasemmalle kääntyvässä liikkeessä, Merguksen myöhäinen väistöliike ei olisi yksin estänyt onnettomuutta, vaan Mergus olisi törmännyt Finnswanin kylkeen käännöksensä aikana. Toisaalta, jos Mergus ei olisi väistänyt, myöskään Finnswanin manööveri ei sellaisenaan olisi ollut riittävä. Hätäväistön jälkeen Mergus kiersi kokonaisen, halkaisijaltaan noin 300 metriä olevan ympyrän, ja palasi sitten aiemmalle kulkusuunnalle jatkaen matkaansa Finnswanin vanaveden yli kohti Galtbytä. Merguksen päällikön puhelimen puheyhteys päättyi pian väistöliikkeen alkamisen jälkeen.

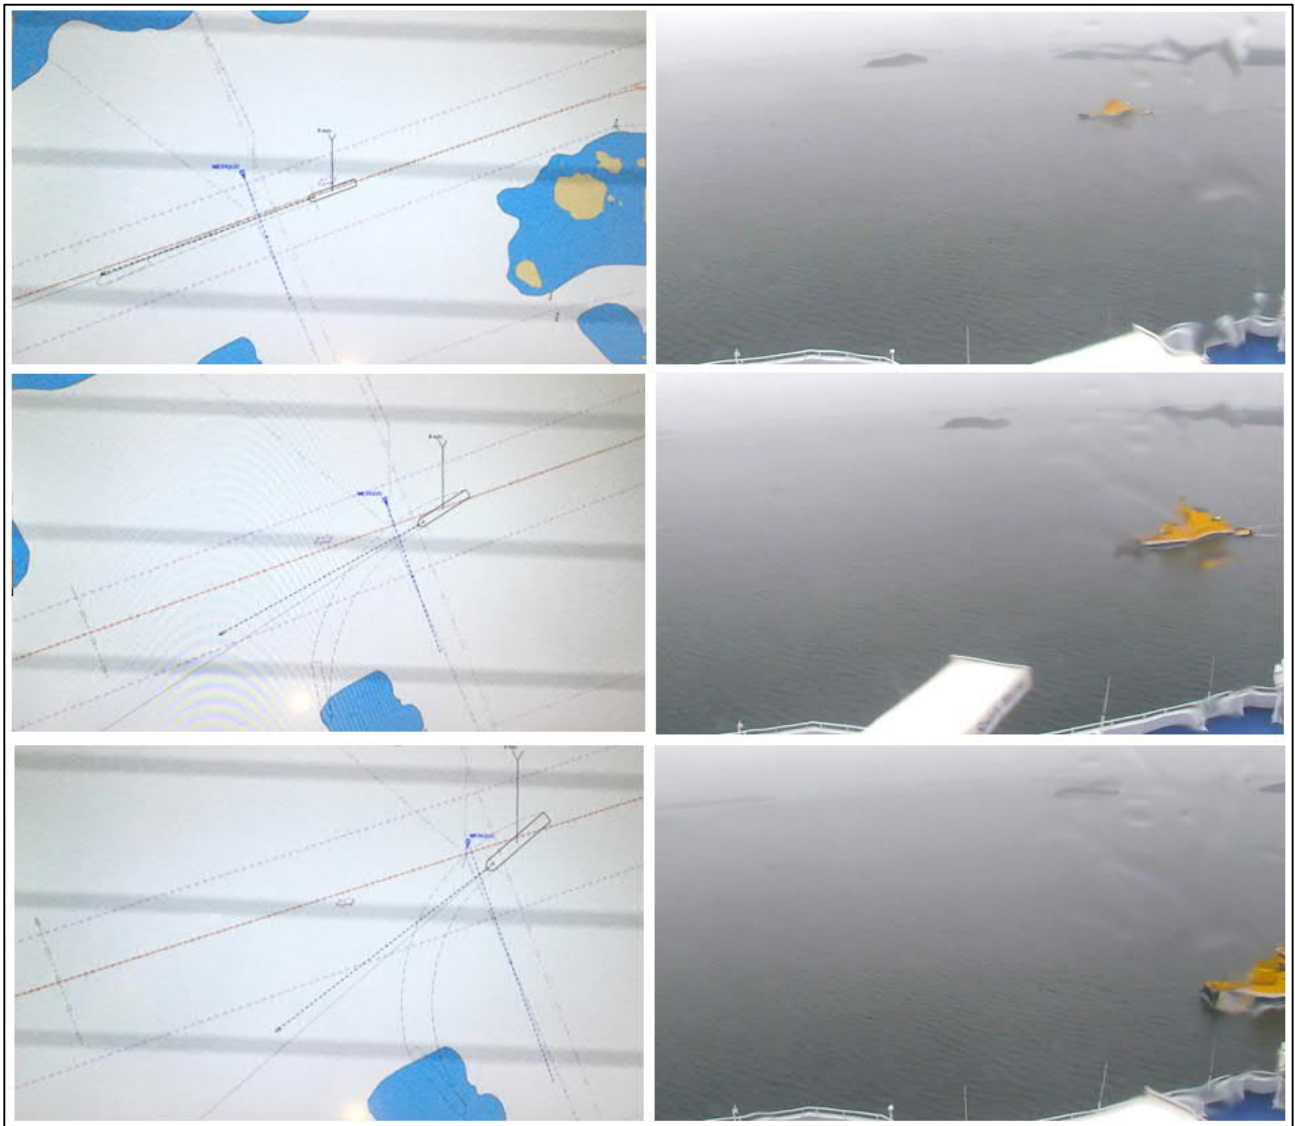
Kuva 2. Ylimmässä kuvaparissa kello 12.50.08 Finnswanin väistöliike on juuri alkanut. Keskellä olevissa kuvissa 20 sekuntia myöhemmin Finnswan on kääntymässä jyrkästi vasemmalle, mutta Merguksen jatkaa suoraan normaalilla matkanopeudella. Alusten välinen etäisyys on noin 120 metriä. Alimmissa kuvissa 10 sekuntia edellisten kuvien jälkeen Mergus on jo oikealle kääntyvässä liikkeessä. Vasemman palstan kuvat ovat pysäytyskuvia Finnswanin ECDIS-tallenteesta, oikean palstan kuvat Finnswanin keulamaston etuoikealle suunnatun valvontakameran tallenteesta. (Kuvat: Finnlines)

Finnswanin keulasuunta eli HDG<sup>10</sup> ehti muuttua noin 40° vasemmalle ja aluksen nopeus hidastui huomattavasti jyrkän väistöliikkeen vuoksi. Alus ajautui aivan väyläalueen vasempaan reunaan, josta se palasi loivasti väylälle ja jatkoi kohti seuraavaa reittipistettä. Pohjakosketuksen vaaraa ei aiheutunut, koska väistökohdassa oli väyläalueen ulkopuolellakin yli 20 metriä syvää vettä. Väistö vasemmalle oli mahdollinen, koska vastaantulevaa liikennettä ei ollut.

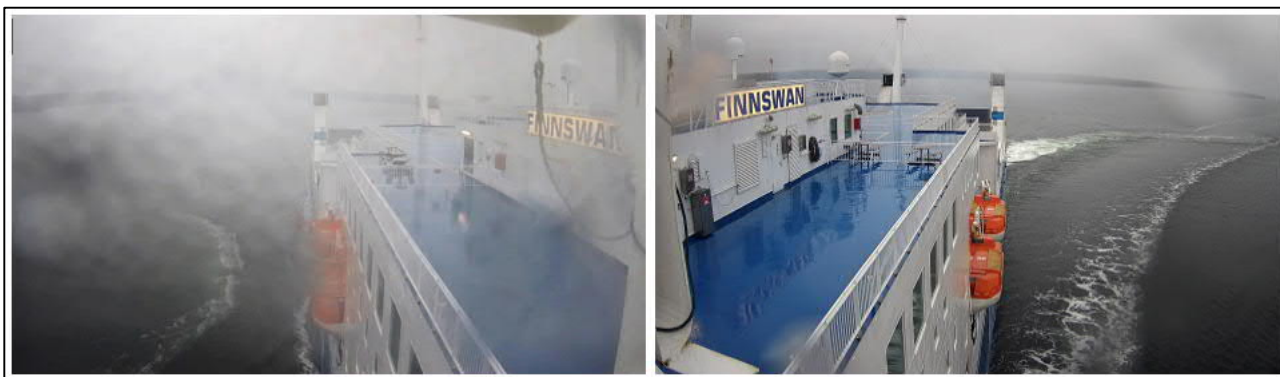
Kuva 3. Merguksen käännöksen vanavesi näkyy hyvin Finnswanin valvontakameran pysäytyskuvassa vasemmalla. Oikeanpuoleisessa kuvassa Finnswanin asento väistöliikkeen aikana samalla hetkellä, kun Mergus on keulan oikealla puolella kaikkein lähimpänä. Vasemmanpuoleisen kuvan ajanhetki on noin 20 sekuntia oikeanpuoleista myöhemmin. (Kuvat: Finnlines)

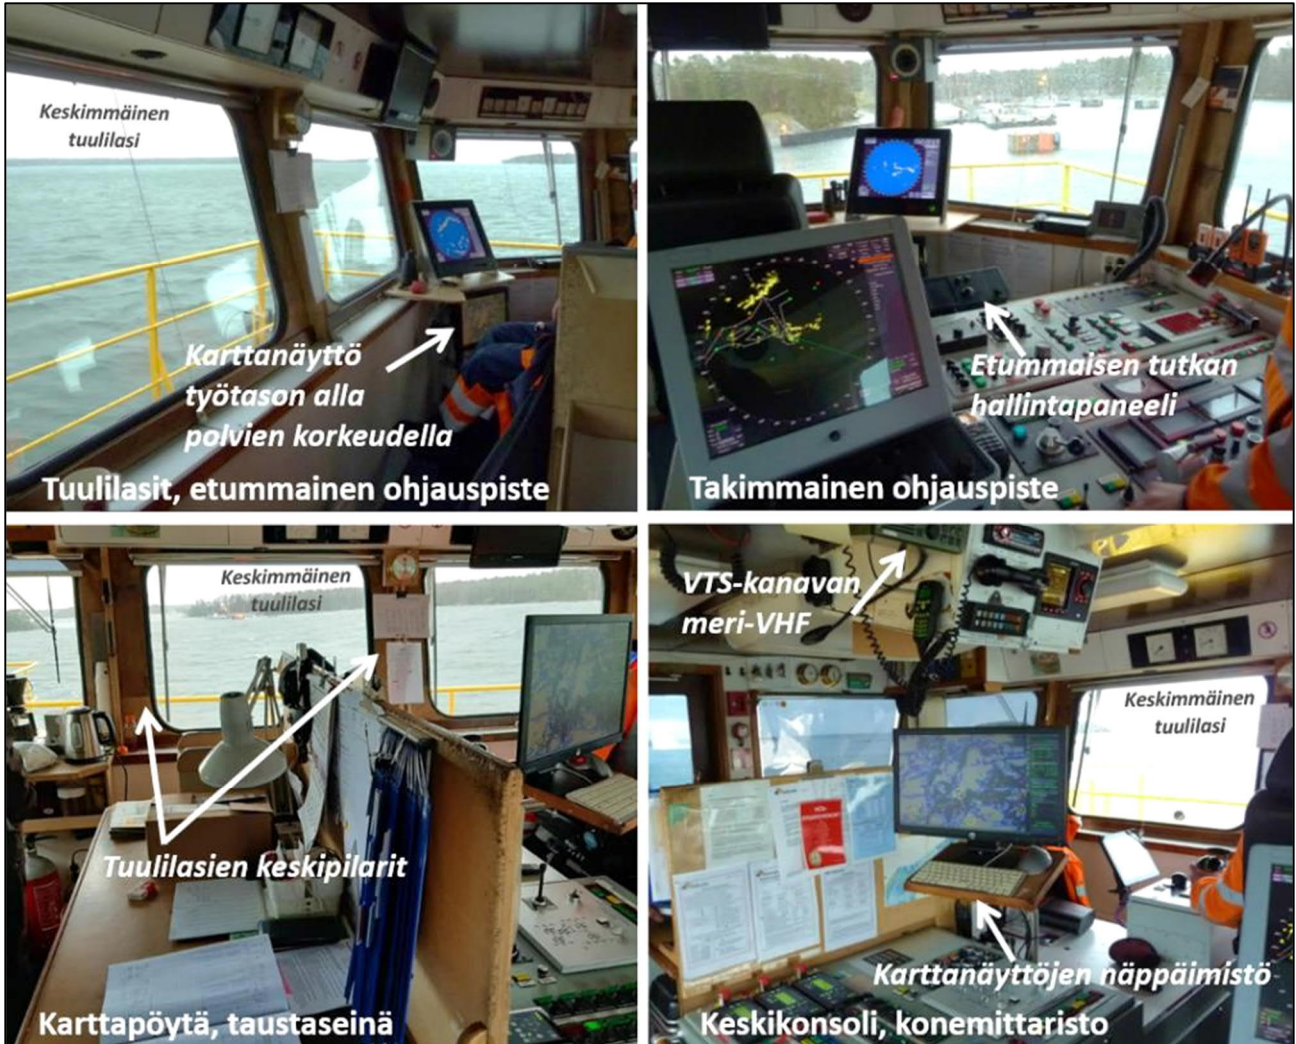
Merguksen ohjaamo on sokkeloinen ja järjestelyiltään epäergonominen. Moderneja navigointi- ja viestintälaitteita on vuosien aikana sijoitettu eri puolille ohjaamoa, ilman kokonaisvaltaista ergonomian tarkastelua. Etummaisen ohjauspisteen tutkan näyttö on ruorimiehen työpisteestä katsottuna selvästi etuoikealla ja karttanäyttö on sijoitettu tutkan alla olevan työtason alle. Tutkanäytön keskussyksikkö ja käyttöpaneeli on kiinnitetty taemman ohjauspisteen mittarikonsolin etureunaan, ruorimiehen tuolin selkänojan tasalle, joten etummaisen tutkan käyttäminen ei ole mahdollista ohjauspisteestä käsin. Takimmaisen ohjauspisteen karttanäyttö on sijoitettu keskellä ohjaamoa olevaan korkeaan telineeseen, jossa oleva näppäimistö on ainoa tapa hallita sekä siinä että etummaisessa näytössä olevaa karttaa ja sen toimintoja. VTS-kanavaa kuunteleva VHF-radiopuhelin on kattopaneelissa keskellä ohjaamoa siten, että

radion käyttäminen tai asetusten näkeminen ei ole mahdollista kummastakaan ohjauspisteestä. Ergonomian ongelmia lisää se, ettei vanhojakaan katveja ole poistettu: Esimerkiksi edellä mainittua karttapöydän taustaseinää ei enää aktiivisesti tarvita karttatyöskentelyn aikaisena häikäisyuojana, mutta seinää ei ole poistettu laivahenkilökunnan pyynnöistä huolimatta.

Kuva 7. Merguksen ohjaamo on sokkeloinen ja epäergonominen. Etummaisesta ohjauspisteestä tutkanäyttö erottuu sinisenä molemmissa yläkuvissa. Alemmissä kuvissa näkyy ohjaamon keskiosaa hallitseva karttapöytä ja mittaristojen muodostama kokonaisuus. (Kuva: OTKES)

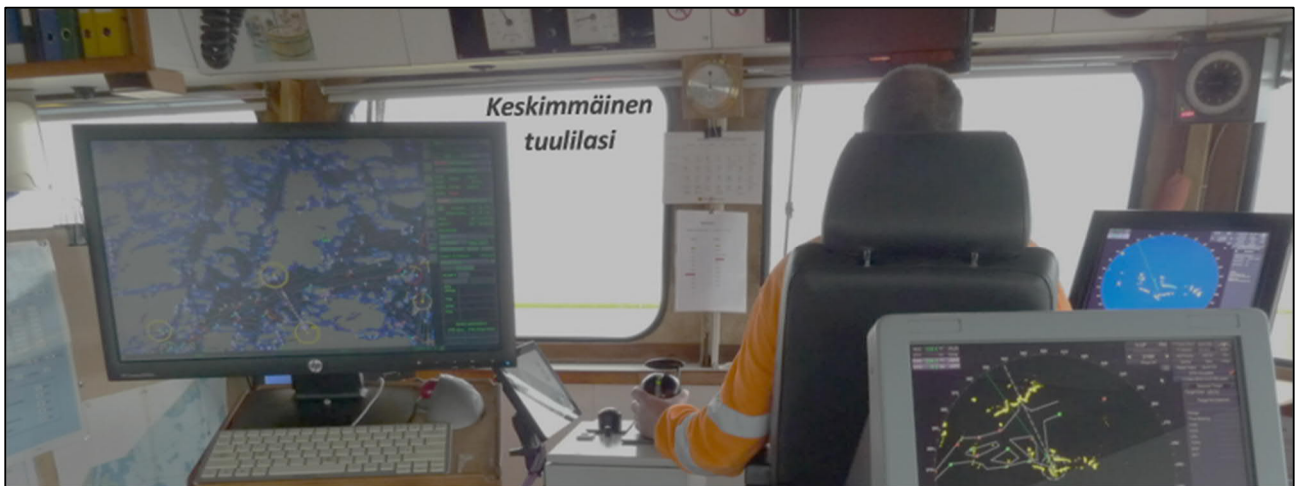
Merguksen ohjaamon näkemäsektoreita rajaavat ikkunoiden väleissä olevat leveät pilarit, jotka rajoittavat näkyvyyttä. Suoraan eteenpäin olevia tuulilaseja on aluksessa kolme, ja lähes peräkkäin olevilta ohjauspaikoilta katsotaan (aluksen keulan suuntaan) oikeanpuoleisimman tuulilasin läpi. Sen molemmin puolin olevat pilarit peittävät etummaiselta ohjauspaikalta katsottaessa kummatkin noin 10°:n sektorit eli ne muodostavat merkittäviä katveja.

Kuva 8. Merguksen ohjaamoon näkemäesteitä taemman ohjauspisteen vierestä kuvattuna. Ruorimies istuu etummaisessa ohjauspisteessä, josta käsin integroitua ohjauskahvaa (käsiuori & tehonsäädöt) käytetään vasemmalla kädellä. Kahvan vieressä vasemmalla on autopilotin kosketusnäyttö. Kuvan henkilö ei liity tutkittavaan tapaukseen. (Kuva: OTKES)

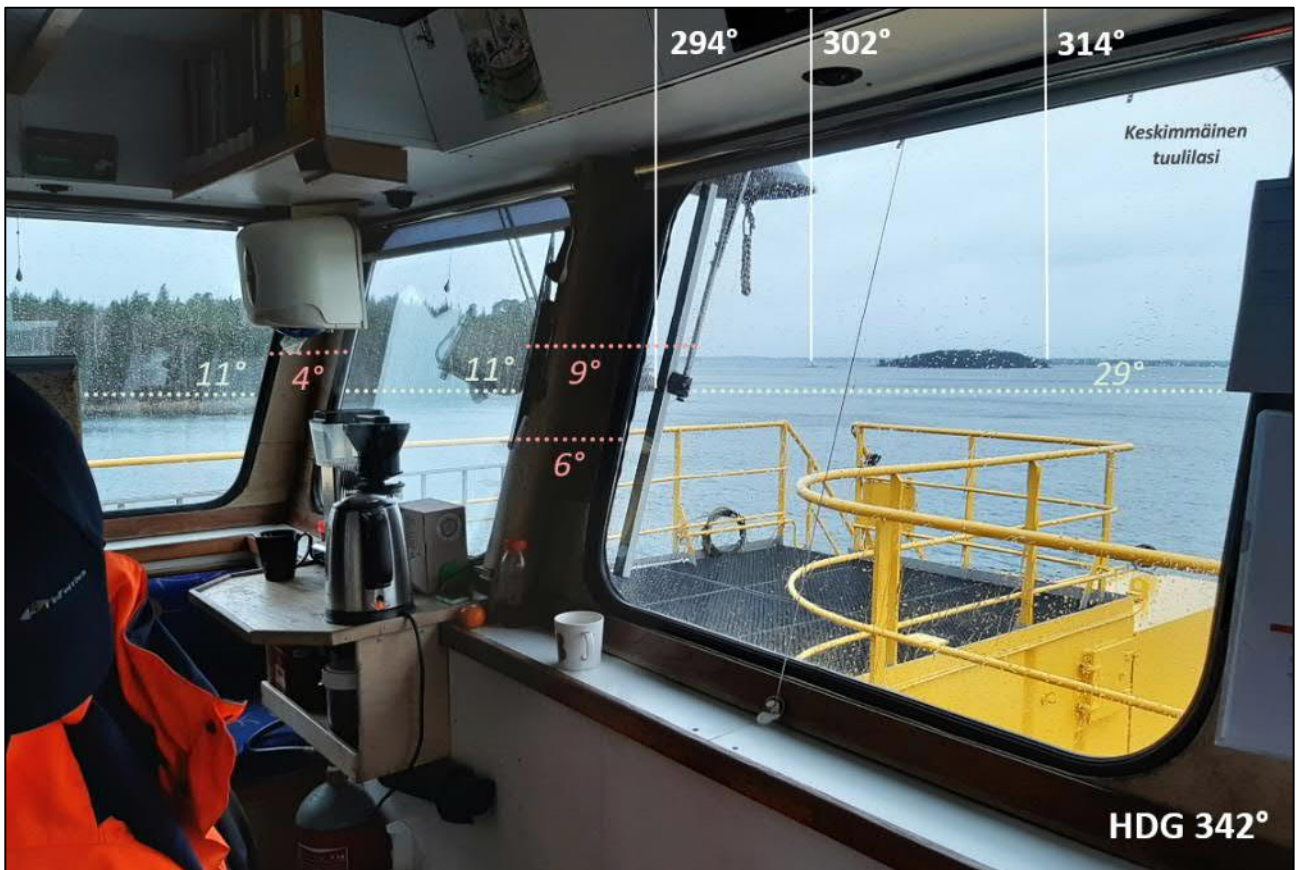
Kolmen tuulilasin välissä olevat kaksi keskipilari ovat yli 30 cm:n levyisiä. Oikeanpuoleinen keskipilari, johon on kiinnitetty kello, vaakasuuntainen A4-kalenteri ja aluksen aikataulu, on etummaiselta ohjauspaikalta katsottuna noin 20°:n vasemmanpuoleisessa keulakulmassa. Keskimmäisen tuulilasin kautta avautuva vapaa näkemäsektori on paperien reunasta tuulilasin pyyhkimeen 29°. Seuraavana vasemmalle oleva toinen keskipilari peittää noin 6°:n sektorin ja sen optista leveyttä lisäävät kolmella asteella pilarin viereen sijoittuneet tuulilasinpyyhkimet. Pilarin aiheuttama katve osuu etummaiselta ohjauspaikalta katsottuna vasemmanpuoleisen keulakulman sektorille 46°–55°. Vasemmanpuoleisimman tuulilasin kautta avautuu etummaiselta ohjauspaikalta katsottuna enää 11°:een tähytyssektori.<sup>16</sup> Tämän tuulilasin edessä säilytetään kahvin- ja teenkeitintä, jotka rajoittavat näkyvyyttä, ja voivat niitä käytettäessä aiheuttaa vesihöyryn tiivistymistä viereisiin ikkunapintoihin. Tuulilaseihin välittyy myös erilaisia heijastuksia ja sateisella säällä ikkunapinnoille kertyy jonkin verran vesipisaroita (Kuvat 7 ja 9).

Kuva 9. Merguksen ohjaamosta etuvasemmalle avautuvat näkemäsektorit. Keskimmäisen tuulilasin kautta avautuva sektori on paperien reunasta tuulilasin pyyhkimeen  $29^\circ$  ja vasemmanpuoleinen keskipilari aiheuttaa pyyhinten kanssa  $9^\circ$ :n katveen. Kuva on otettu Galtbyn laiturissa siten, että kameraa on pidetty etummaisessa ohjauspisteessä istuvan keskimittaisen henkilön silmien kohdalla. Kuva on kiinnitetty maastoon suuntimilla: keskimäinen Kuggholmenin alempaan linjatauluun, vasen Träsknäsin pohjoiskärkeen ja oikea Stora Kuggholmin koilliskärkeen. Etäisyys saaren on noin 0,7 mpk ja saaren leveys on noin 260 metriä. Puuston latvojen korkeus vastaa likimain Finnswanin keskimääräistä korkeutta. (Kuva: OTKES)

Laskennallisesti voidaan todeta, että kuuden asteen katve merkitsee yhden merimailin etäisyydellä sitä, että peittoon jäävän sektorin leveys on noin 200 metriä. Yhdeksän asteen katveen aiheuttaman sektorin leveys on vielä puolenkin merimailin etäisyydellä noin 150 metriä. Vaikka Finnswanin pituus on lähes 220 metriä, noin  $50^\circ$ :n kulmassa katsojaa kohti muodostuva ja havaittavissa oleva pituus (pituuden projektio) on puolen merimailin päässä vain noin 140 metriä.

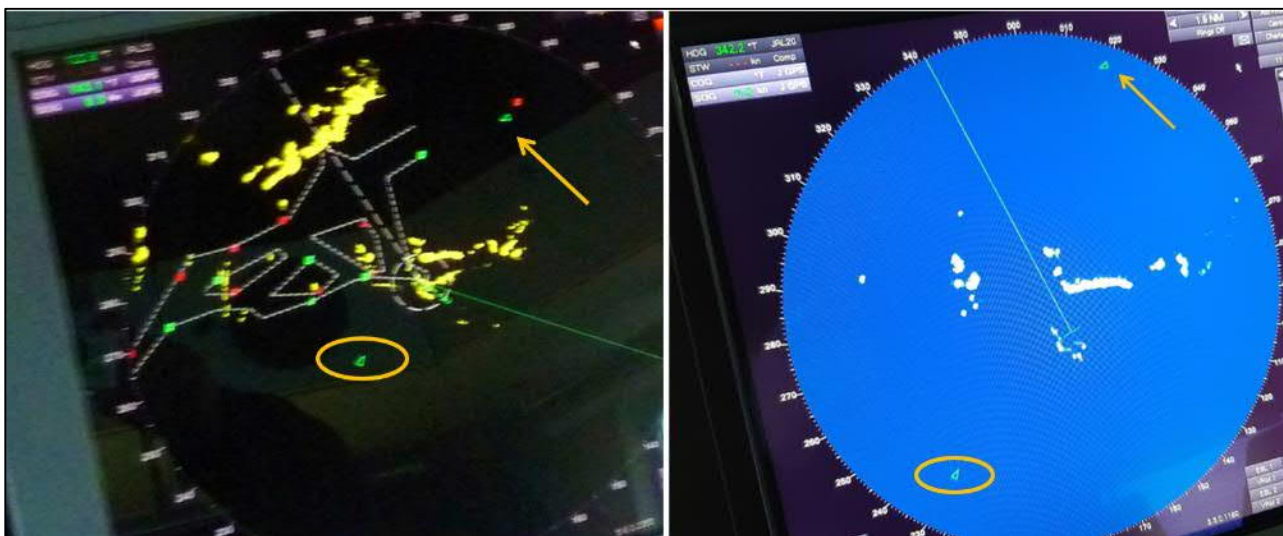
sesti. Toinen tutka oli päällä ja sen kuva oli nähtävissä molemmilla näytöillä. Takimmaisen ohjauspaikan näytössä tutkakuvaa oli kiinnitetty maastoon poijuja ja väyläalueiden reunoja osoittavin selvin merkinnöin, ja käytössä oli siirrettävä etäisyysrengas (VRM). Päällikön mukaan taemman ohjauspaikan näytöllä käytetään yleensä aina 3,0 mpk:n mittausetäisyyttä ja etummaisen ohjauspaikan näytöllä 1,5 mpk:n etäisyyttä. Etummaisen ohjauspaikan tutkanäytöllä asetukset olivat sellaiset, että ruutu oli miltei tyhjä (Kuva 7), navigointia tuettiin vain AIS-symboleilla ja jälki-toiminnolla (trail). Karttanäytöissä oli käytössä yöasetukset.

Kuva 10. Merguksen tutkanäytöissä käytettiin paikkatutkintapäivänä erilaisia asetuksia ja mittauasetäisyyksiä. Vasen kuva on otettu taemmasta ohjauspisteestä kello 12.58.23, ennen kiinnittymistä Galtbyhyn, ja oikea kuva etummaisesta ohjauspisteestä kello 13.01.07, kiinnittymisen jälkeen. Vasemmassa kuvassa Finnswan lähestyy idästä (nuoli). Näyttöä katsoamalla voi heti havaita, että AIS-symboli on hieman punaisen jääpoijun länsipuolella. Oikeassa kuvassa Finnswan on juuri ilmestynyt tutkanäytölle, kuljettuaan edellisen kuvan jälkeen noin 0,7 mpk:n matkan. Aluksen tarkkaa sijaintia lähellä Stora Björnholmin vihreää jääpoiujua on mahdotonta hahmottaa tyhjältä ruudulta. Lounaassa näkyvä kohde (ellipsi) on Verkanin laiturissa oleva Korppoon reittialueen yhteysalus M/s Fiskö. Eri mittausetäisyyksien vuoksi AIS-symboli on näytöillä eri kohdissa. (Kuva: OTKES)

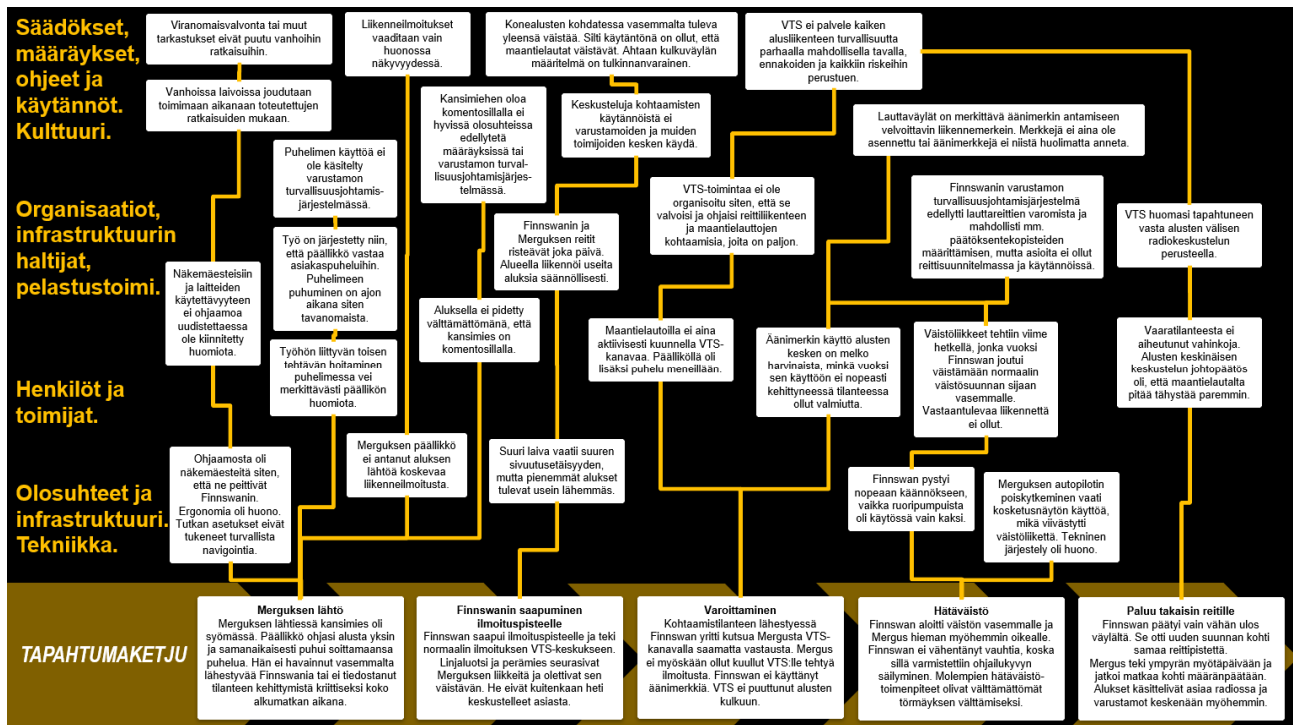
Kuva 11. Accimap-kaavio.

Tapahtuman analysoinnissa on käytetty Onnettomuustutkintakeskuksen edelleen kehittämää Accimap-menetelmää<sup>48</sup>. Analyysiteksti perustuu Onnettomuustutkintakeskuksessa laadittuun Accimap-kaavioon.
