Besättningsmedlem skadades allvarligt på plattan vid Helsingfors-Vanda flygplats 13.1.2020

L2020-01

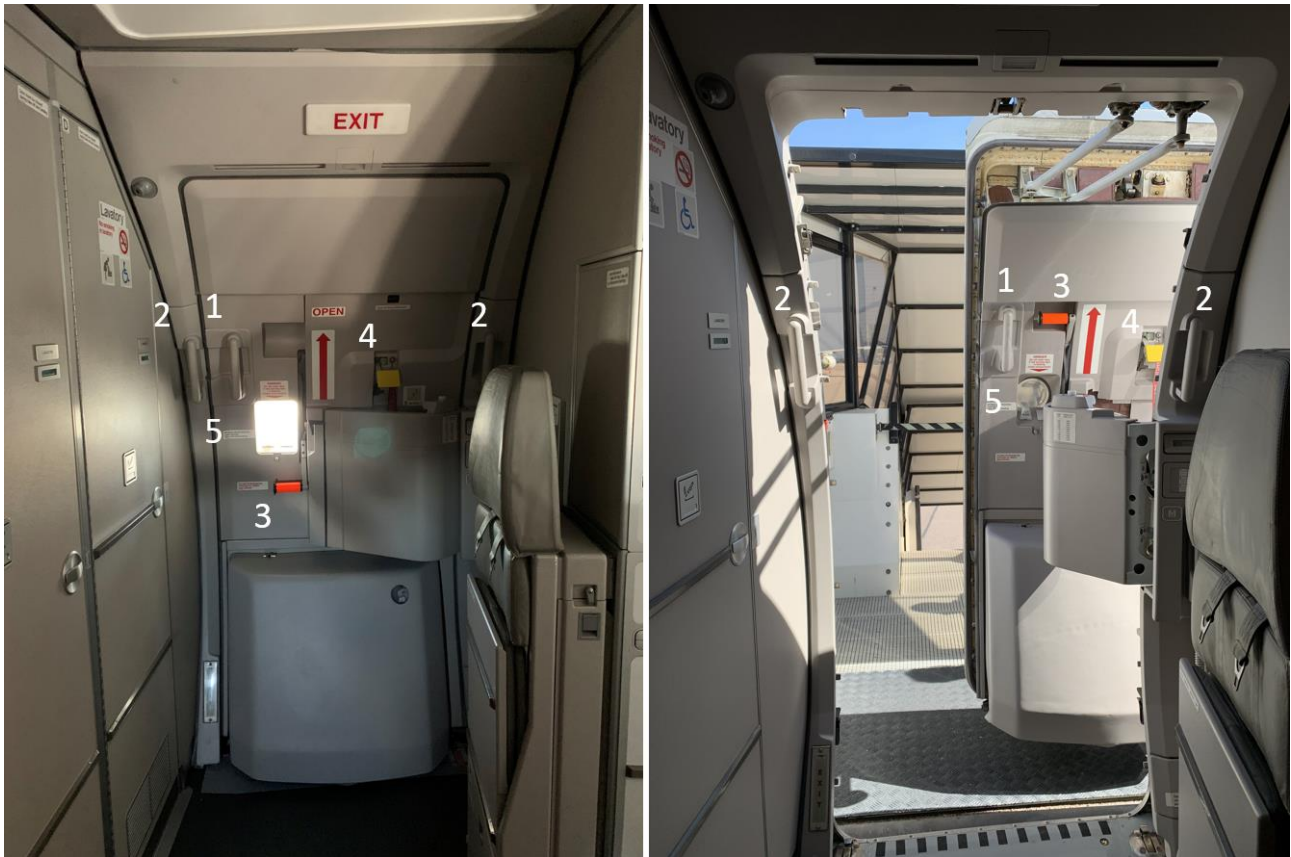
Bild 1. Vänster framdörr på ett flygplan av typen A320 stängd och delvis öppen. Dörrrens delar har markerats med siffror på bilden enligt följande: 1. Dörrrens hjälphandtag, 2. Hjälphandtag i dörrkarmen, 3. Dörrrens öppningshandtag, 4. Handtag för säkring av nödrutschkana, 5. Kontrollfönster. (Bild: OTKES)

Kabindörren sett från flygplanets insida visas i Bild 2. På bilden framgår placeringen av hjälphandtaget i dörrkarmen, dörrhandtaget på dörren och handtaget för säkring av nödrutschkanan. Dessutom har dörrens kontrollfönster märkts ut på bilden. Fönstret används för att kontrollera området utanför dörren innan dörren öppnas.

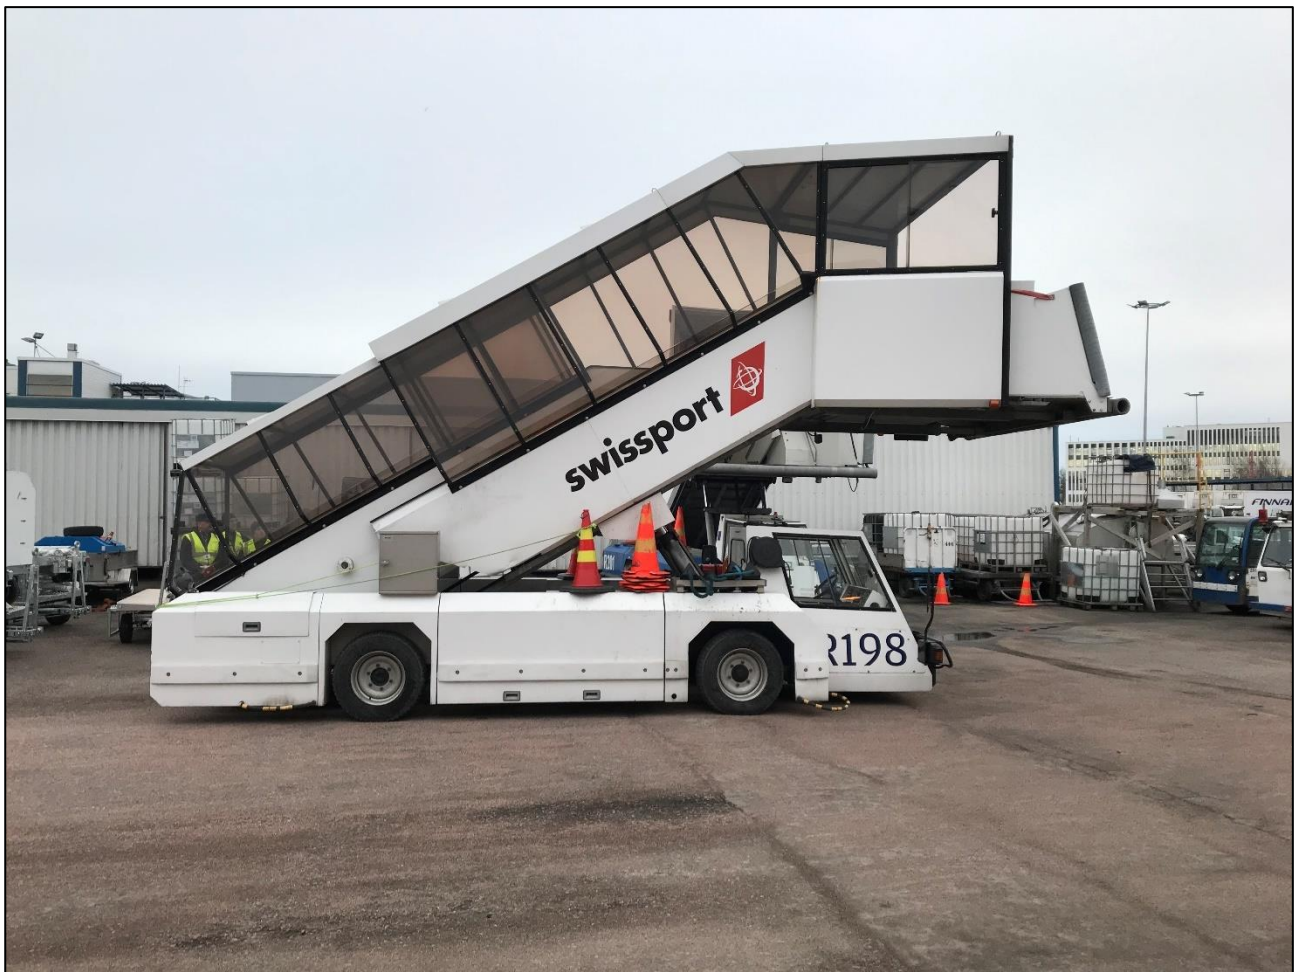
Bild 2. Trappbilen, från vars övre plattform medlemmen i flygplanets besättning föll till marken. (Bild: OTKES)

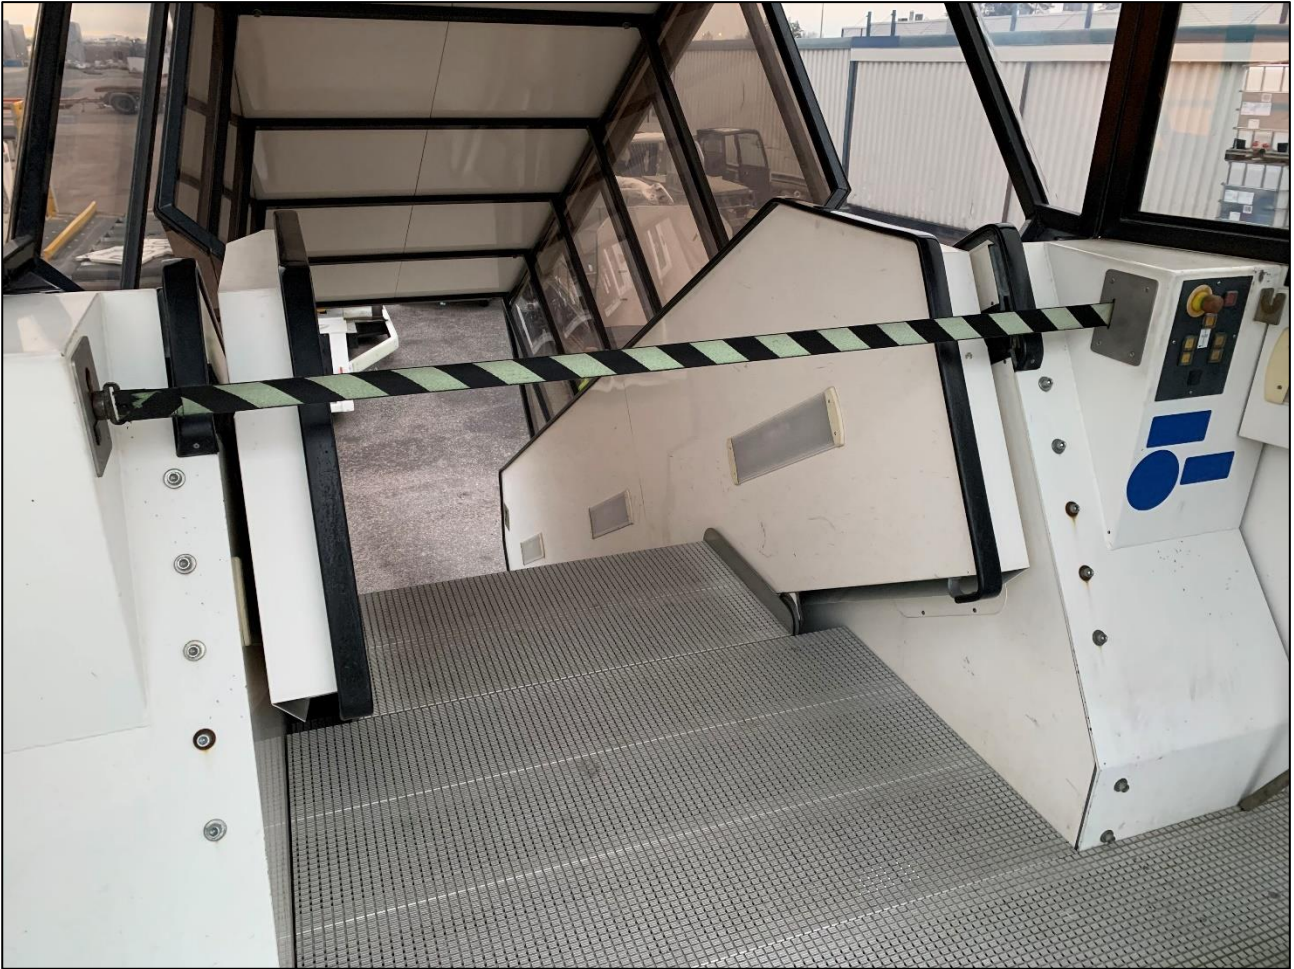
Både nedtill och upptill på trapporna finns det säkerhetslinor med mikrobrytare i ändarna. Mikrobrytaren måste vara aktiverad för att trappbilen ska kunna köras. I praktiken innebär detta att både den nedre och den övre säkerhetslinan måste vara kopplad över trappuppgången för att trappbilen ska kunna köras. Säkerhetslinan upptill på trapporna visas i Bild 4. I samma bild syns också manöverpanelen vid trappornas övre plattform samt nödstoppknappen som finns vid säkerhetslinans högra ände. När nödstoppknappen trycks i botten stannar trappbilens motor.

Bild 3. Trappbilens övre plattform och säkerhetslina. Vid säkerhetslinans högra ände finns den övre plattformens manöverpanel och nödstoppsknappen. (Bild: OTKES)
