Tillbudet mellan en lotsbåt och en robotbåt i utkanten av Emsälö 1.12.2018

FÖRORD

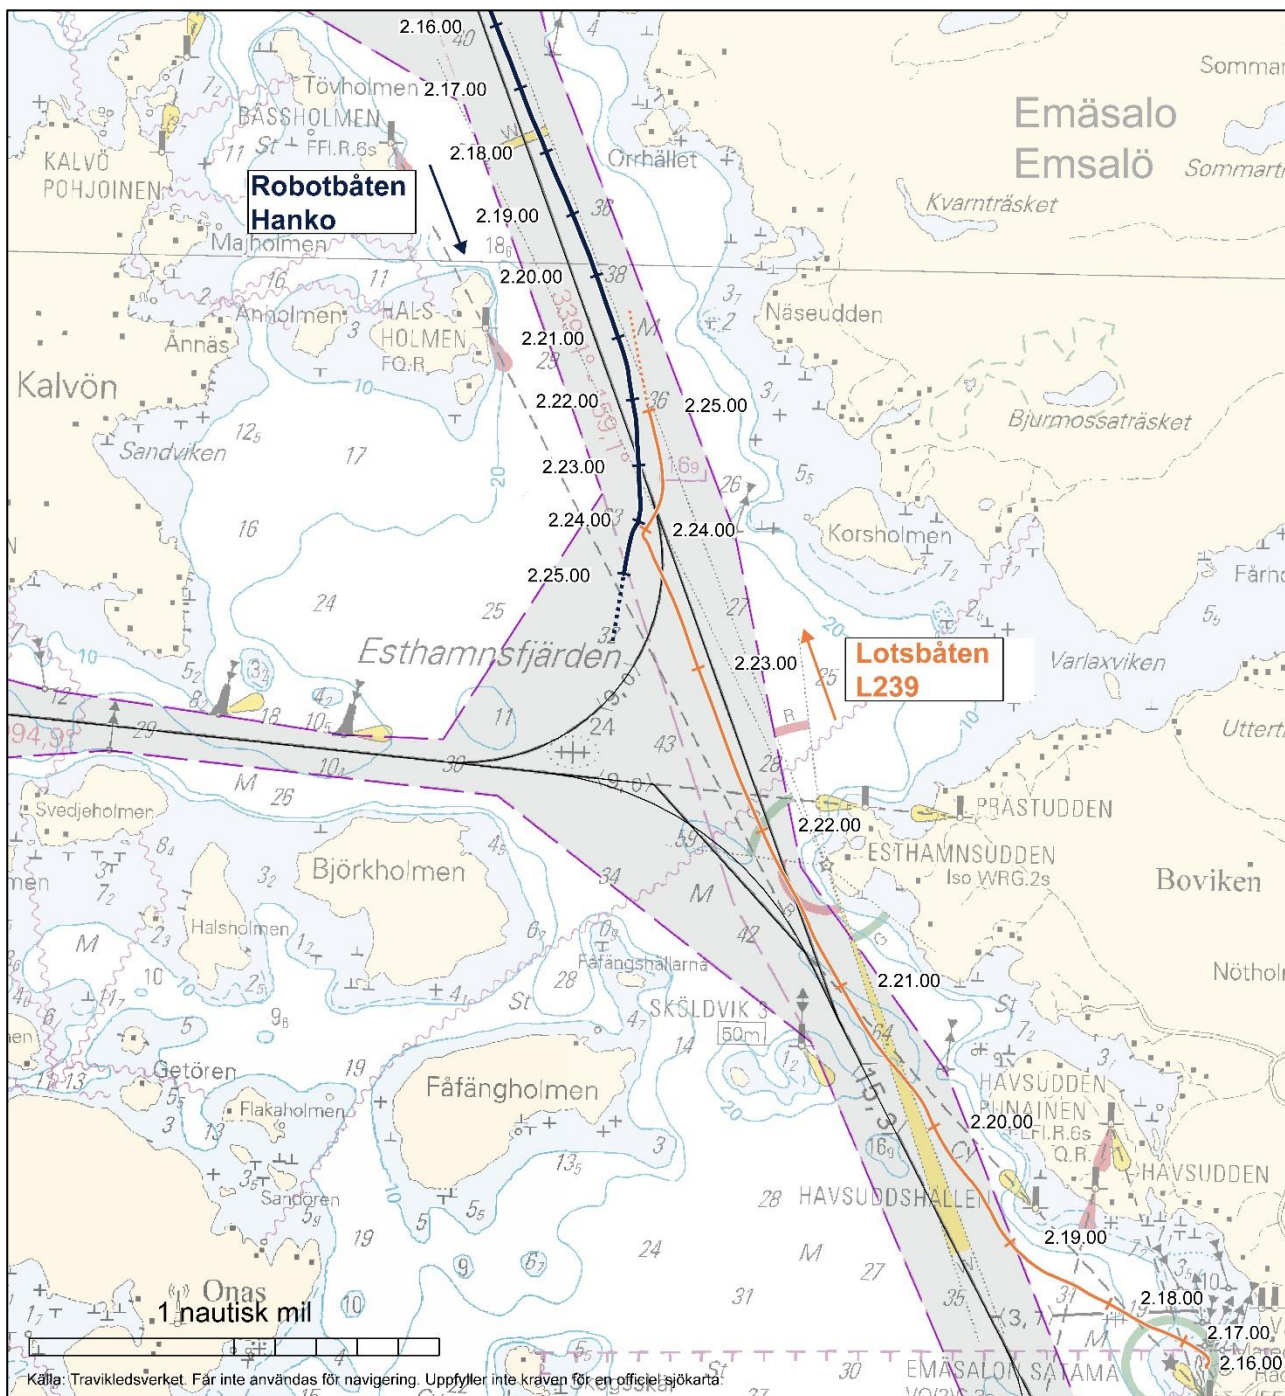
På robotbåten, som flyttat till ledens högra sida, förmodade man att lotsbåtens bemanning upptäckt robotbåten. Efter att ha upptäckt att lotsbåtens rörelsefaktorer inte ändrades, stoppade styraren robotbåten. Lotsbåten befann sig nästan halv kabellängd (ungefär 80 meter) på vänster sida om ledens mittlinje och den var på väg direkt mot robotbåten. På samma gång upptäckte lotsbåtsföraren ett oidentifierat objekt rakt framför sig, satte på strålkastaren, konstaterade att det oidentifierade objektet var ett fartyg, sänkte hastigheten och gjorde en väjningsrörelse till höger. Fartygen passerade varandra på ett avstånd på ungefär 0,2 kabellängder (ungefär 40 meter).

Figur 1. Robotbåt Hanko's och lotsbåt L239's färdruttor fr.o.m. kl. 02.16. (Bakgrundskarta: Trafikledsverket, ritning: OTKES)

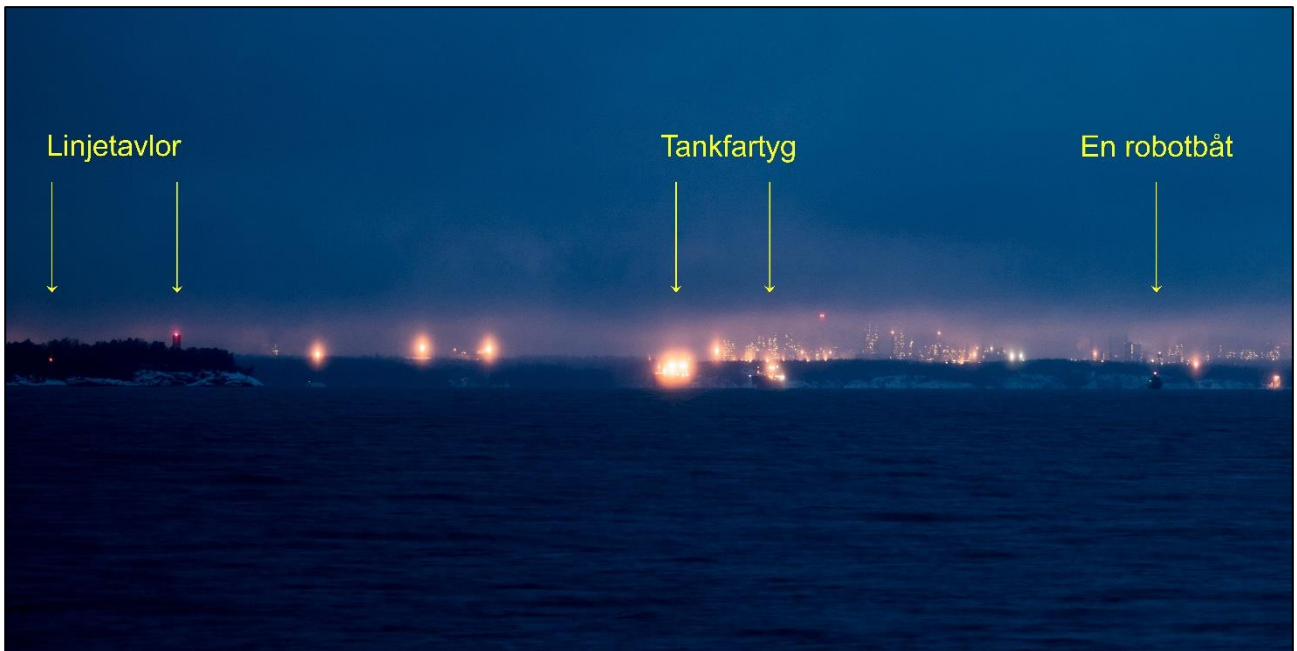
Vid navigering i mörker längs leden i nordlig riktning befinner sig ljusen från Sköldviks olj Raffinaderi direkt framför, vilket i vissa förhållanden kan störa den optiska navigeringen.

Figur 8. Ljusen från Sköldviks oljeraffinaderi fotade från söder från leden. Bilden har tagits från Esthamnsuddens spets i samband med rekonstruktionen 8.1.2019. (Bild: OTKES)

Vid körning i mörker längs leden i nordlig riktning försvårar Sköldvikens oljeraffinaderiljus den optiska navigeringen.

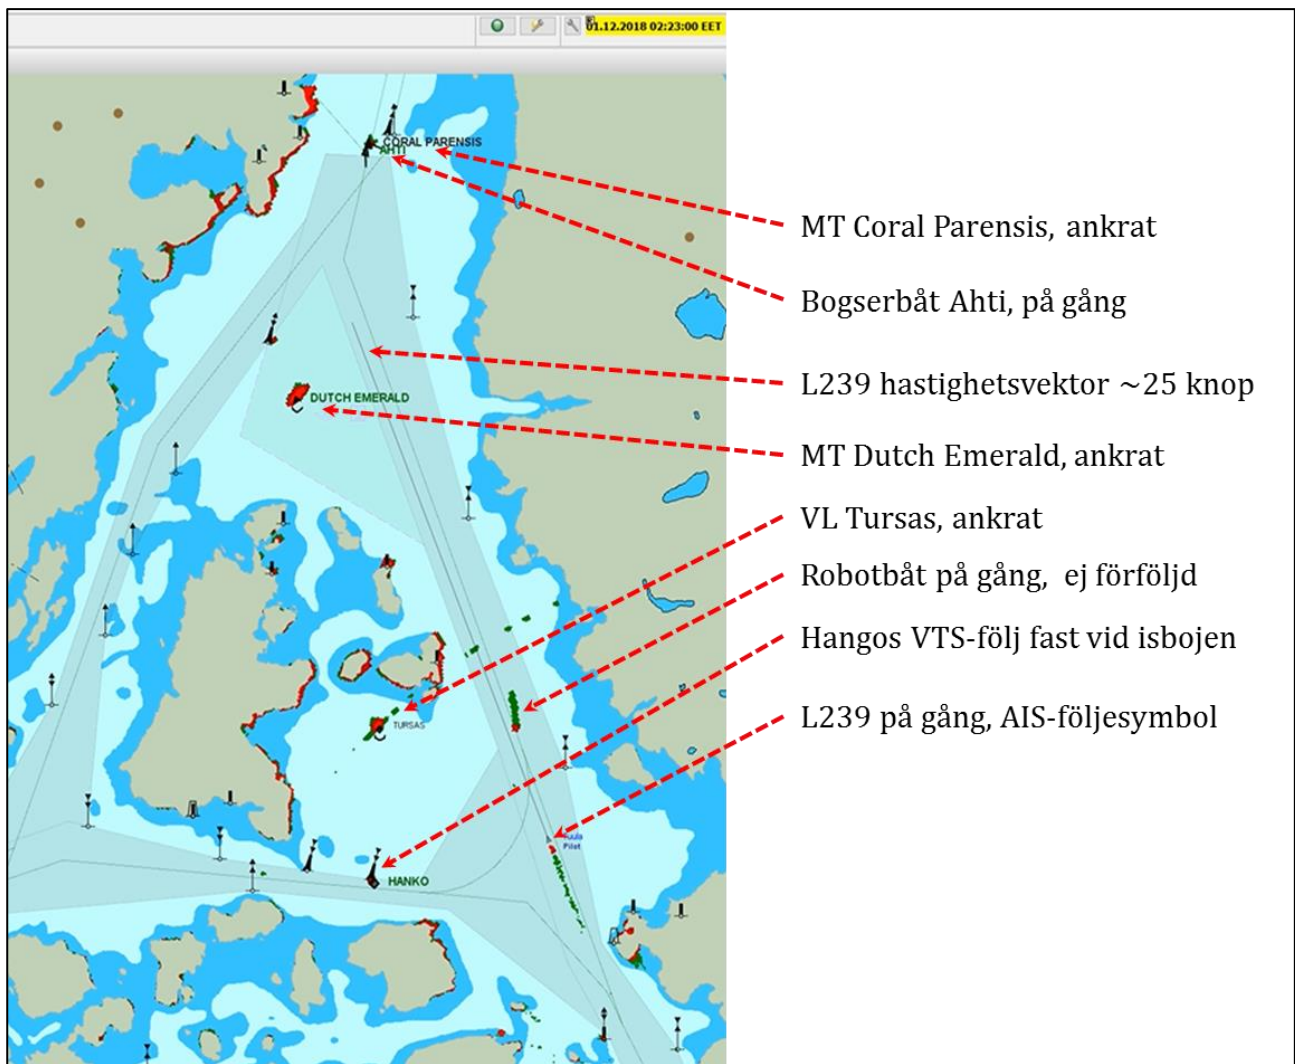
VTS:s operatör upptäckte inte det inträffade. Operatören hörde på VTS-kanalen då robotbåten tog kontakt med lotsbåten. Kontakten redogjorde inte för att det handlade om ett tillbud, varför operatören inte riktade desto större uppmärksamhet mot ärendet.

Figur 10. Bildkapning från VTS-videoinspelningen 1.12.2018 kl. 02.23.00. (Bakgrundskarta: VTS-Helsingfors, anteckningar: OTKES)

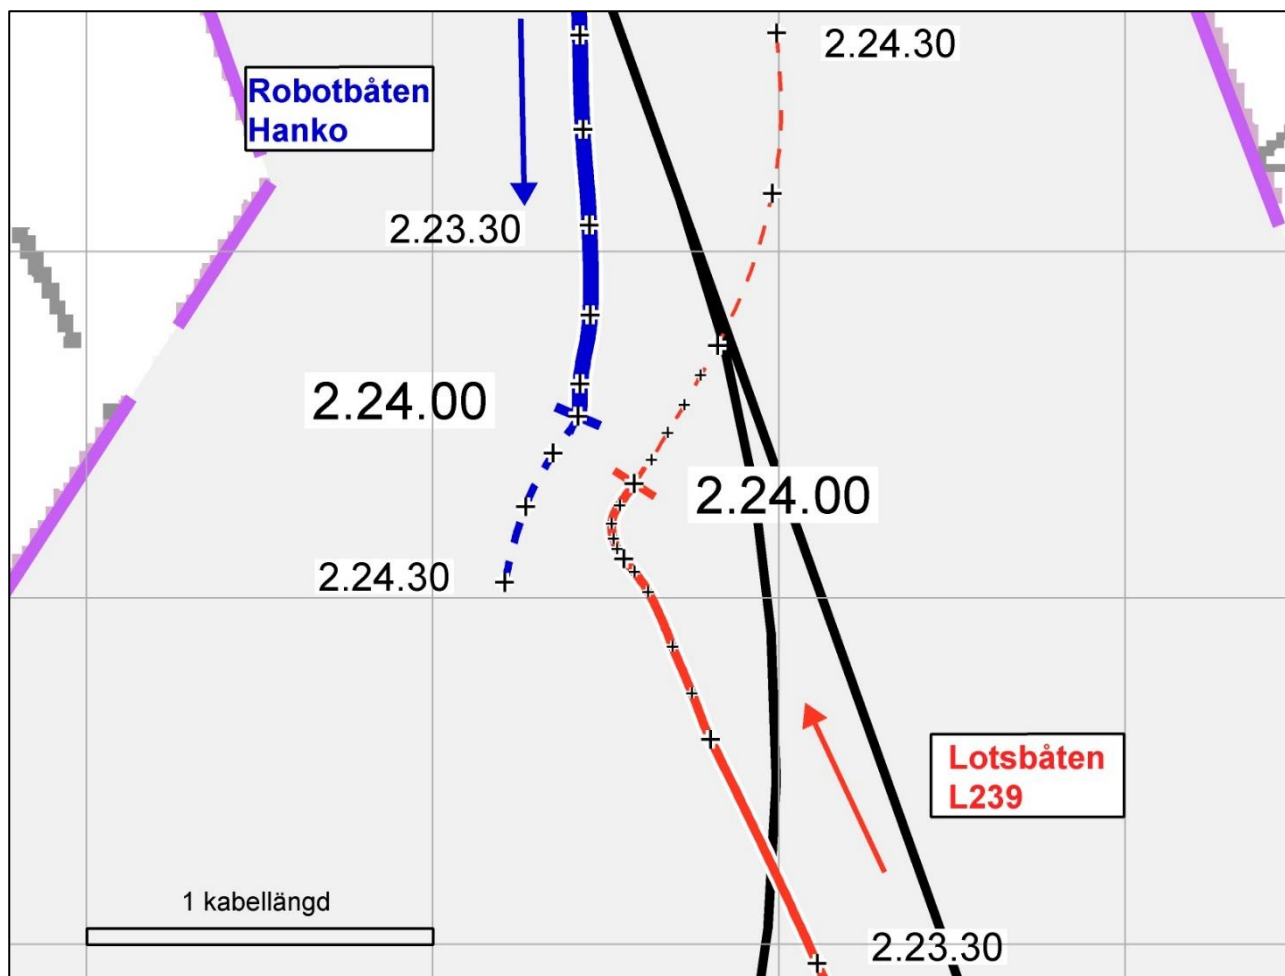
samma rörelsefaktorer, hade fartygen kolliderat med varandra efter åtta sekunder. Lotsbåtens hastighet sjönk och fartyget vände kraftigt till höger. Enligt positionsuppgifterna var avståndet mellan fartygen som kortast kl. 02.24.00, då det var ungefär 0,2 kabellängder (40 meter).

Figur 11. Färdrutternas för robotbåten och lotsbåten och positionsuppgifter med 10 sekunders intervall kl. 2.23.30–2.24.30. Lotsbåtens positionsuppgifter med 2 sekunders intervall har markerats med små kryss. (Bakgrundskarta: Trafikledsverket, positionsdata: Försvarmakten, ritning: OTKES)

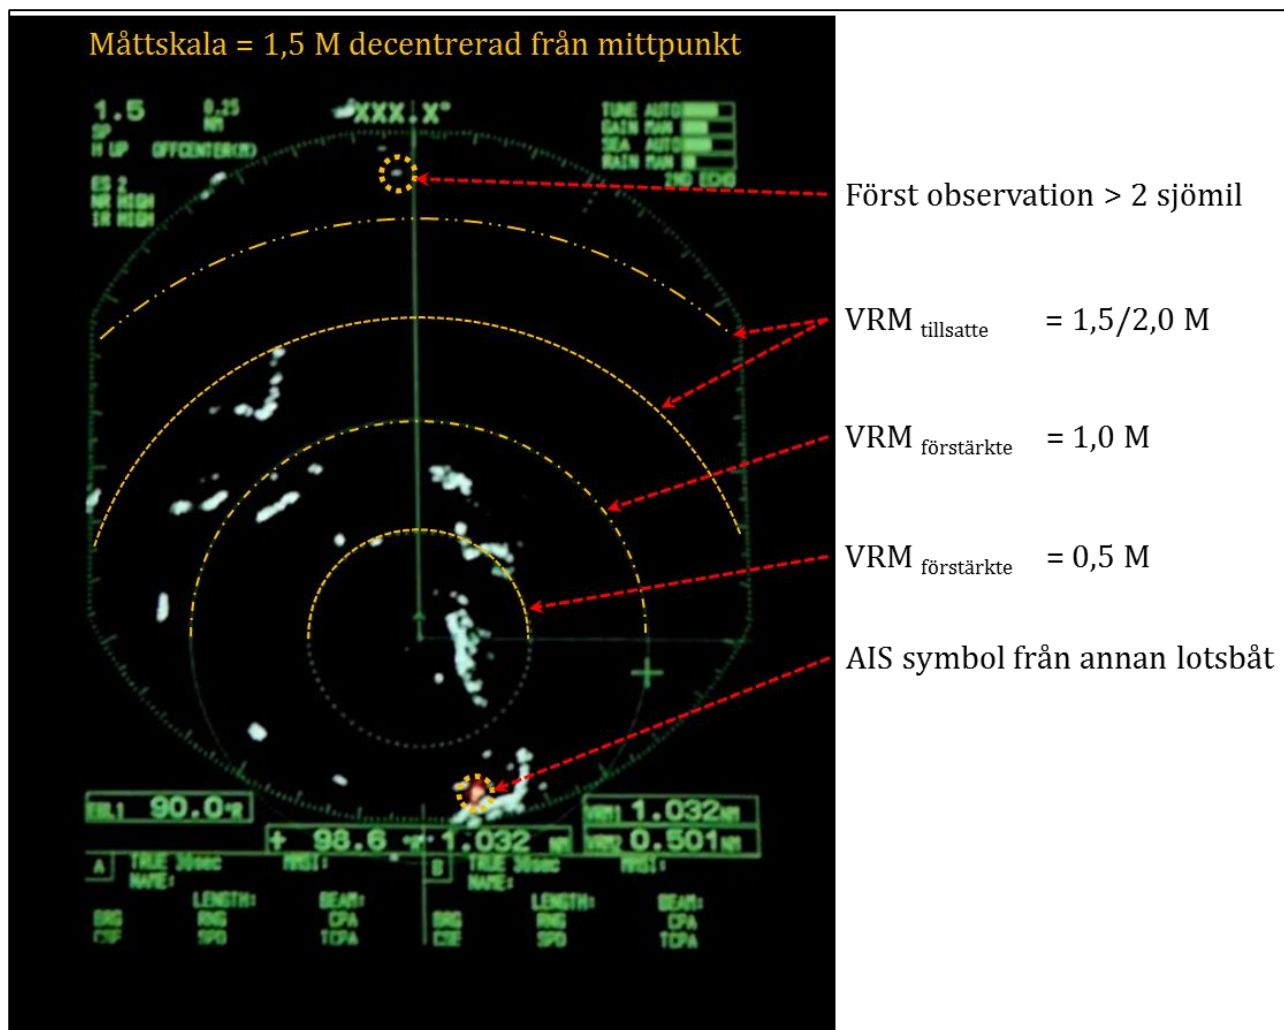
Alla säkerhetsanordningarna för sjöfart var visuellt upptäckbara. Robotbåtens och lotsbåtens navigationsljus kunde ses. Robotbåten kunde upptäckas på lotsbåtens radar.

Figur 12. Den första observationen av robotbåten med lotsbåtens radar i rekonstruktionskörningen. (Bild: OTKES)

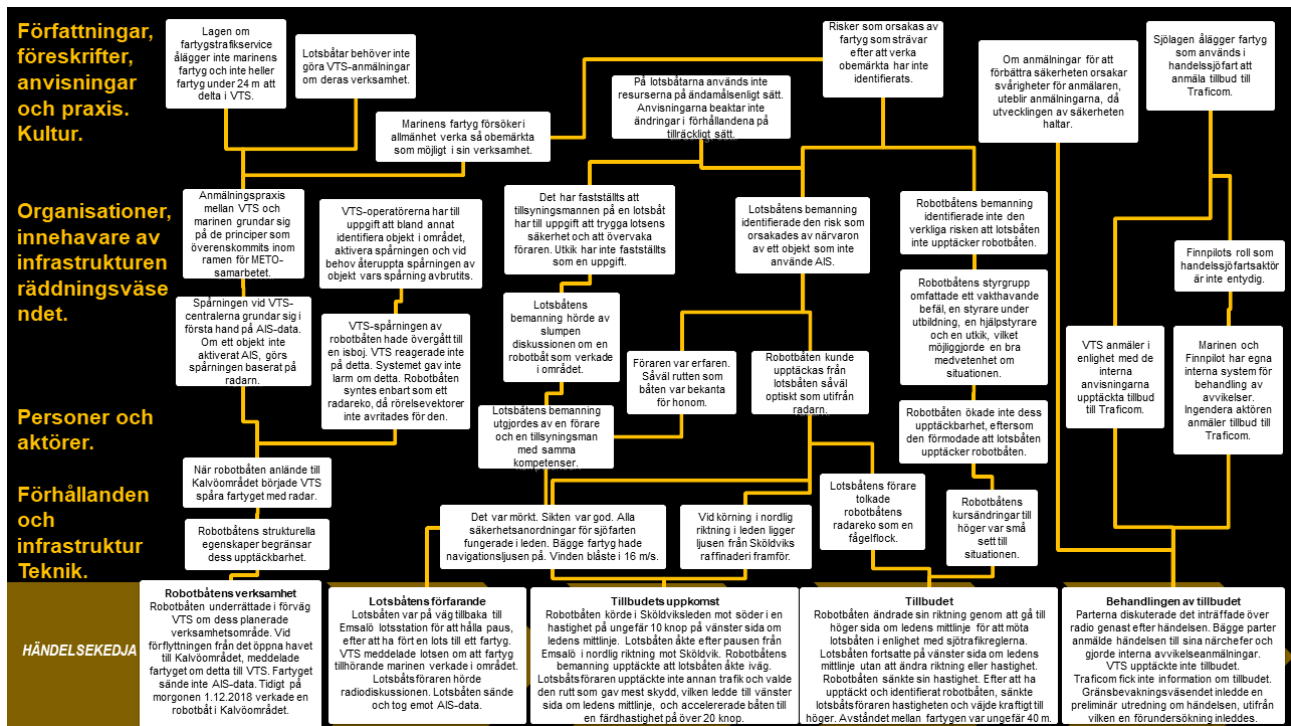
Figur 13. Accimap-schema
