M2020-E2 Grundstötning av M/S Viking Grace i Mariehamn 21.11.2020

Rapport om preliminär utredning M2020-E2

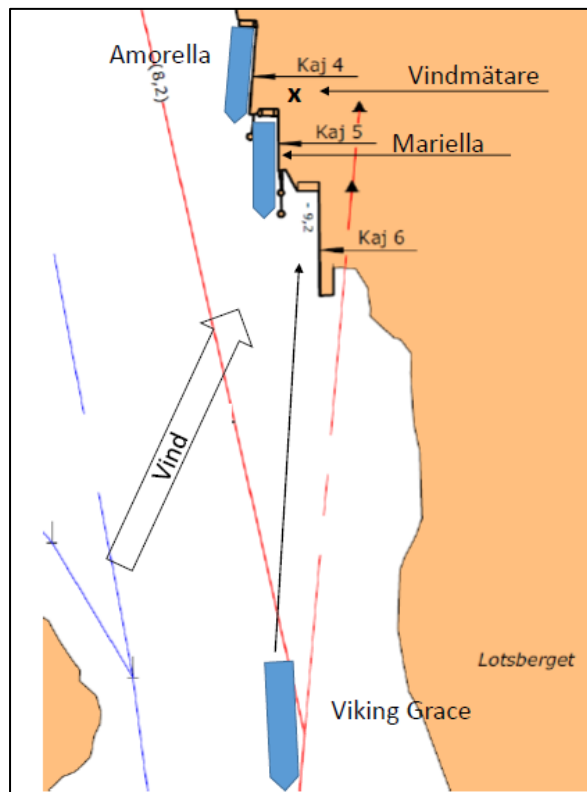
Bild 1. Utdrag från farledskortet för Mariehamn (källa: Traficom).

Bild 1 visar kaj 6 dit M/S Viking Grace var på väg, M/S Amorella vid kaj 4 och M/S Mariella som ligger upplagd vid kaj 5 i Mariehamn tillsvidare. På bilden finns också positionen på vindmätaren i hamnen samt en vindpil som visar den rådande vindriktningen. Bilden visar att hamninloppet är tämligen trångt, med små marginaler vid kraftiga vindar.

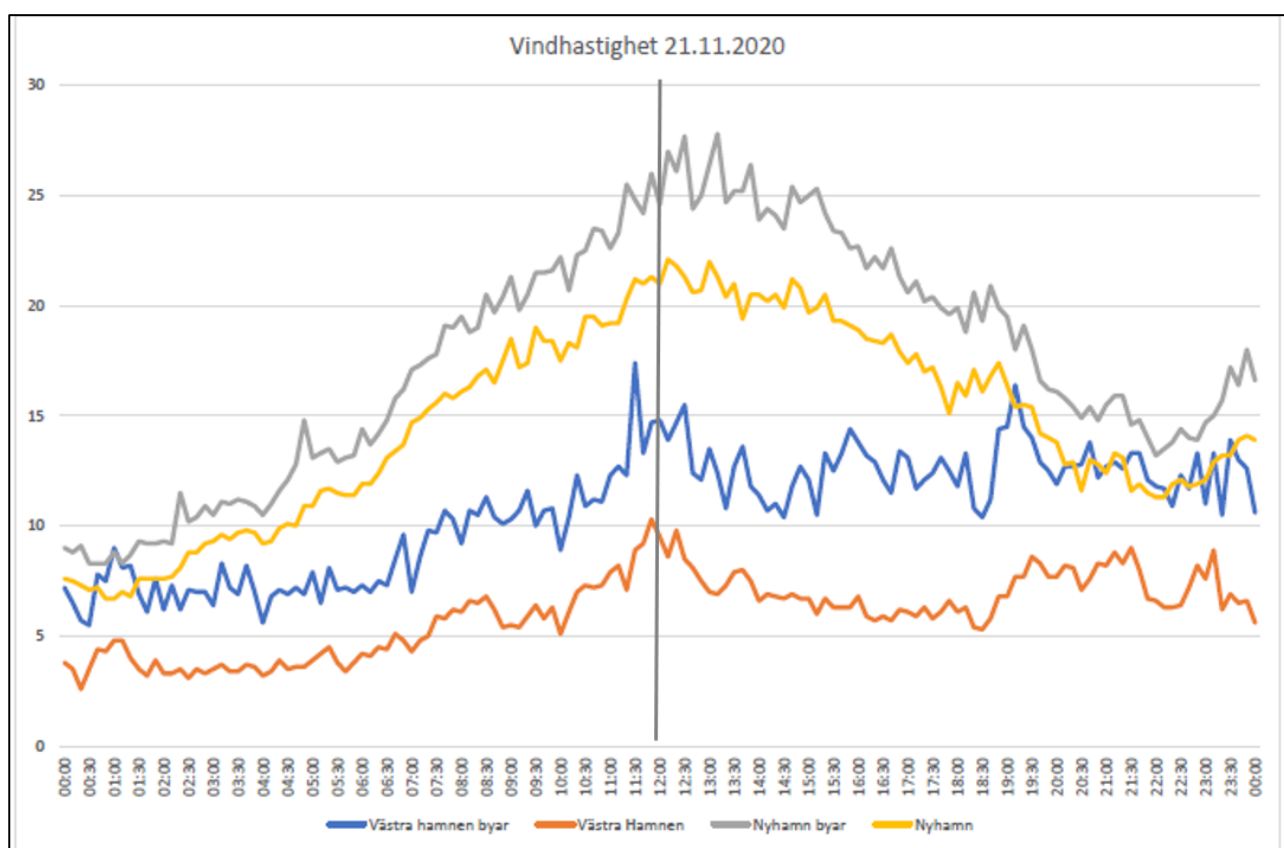
Bild 2. Vindgrafer för Nyhamn och Västra hamnen (tider i UTC, Coordinated Universal Time) (källa: FMI).

Meteorologiska Institutet (FMI) har en väderstation på kajen, på ca 30 meters höjd. (Väderstation: Mariehamn Västra Hamnen). Vid 14-tiden, finsk tid, visade mätaren en vindriktning på 200 grader samt en vindhastighet på 9 - 15 m/s.

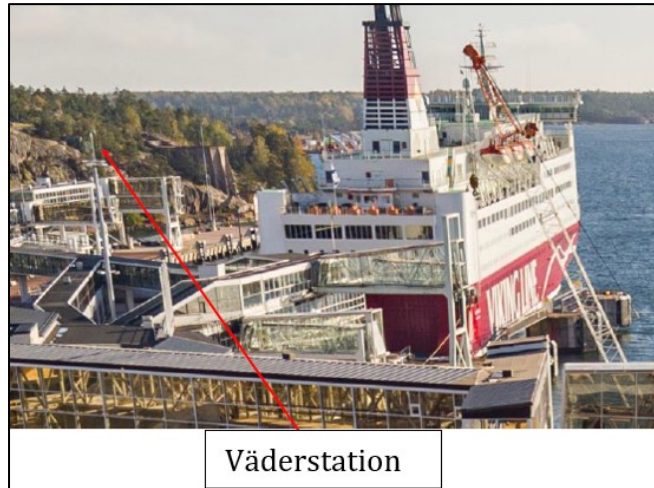
Bild 3. Vindmätarens och M/S Mariellas placering i hamnen. (källa: Mariehamns hamn)

I den här utredningen har det konstaterats att väderstationen med stor sannolikhet visar felaktiga värden vid sydvästliga vindar nu då M/S Mariella ligger upplagd vid kaj 5 och stör mätresultat vid denna vindriktning. Se bild 3.

Meteorologiska Institutet, (FMI), har påbörjat en undersökning i Mariehamns hamn för att kontrollera mätstationens funktion och eventuellt byte av placering.

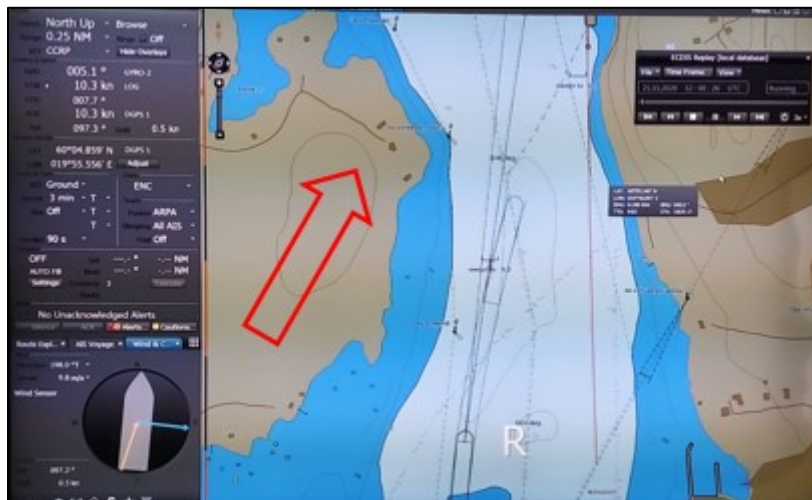
Bild 5. 12:00:26 M/S Viking Grace påbörjar styrbordssvängen. Vind 18,6 m/s från riktning 210°

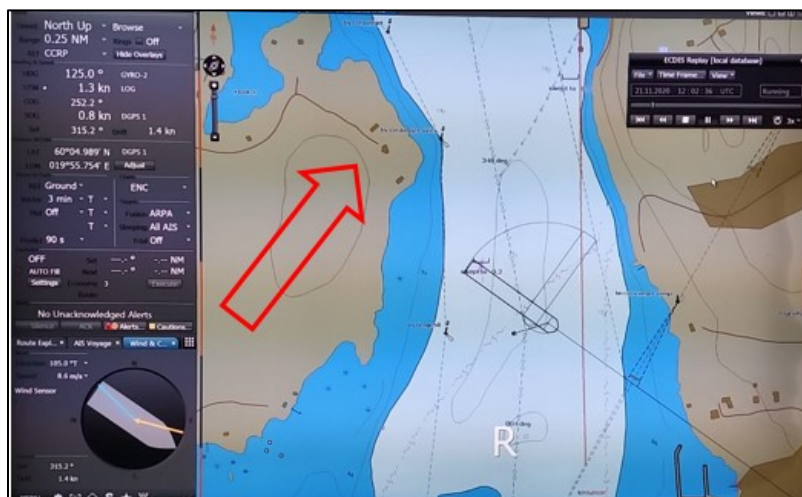
Bild 6. 12:02:36 M/S Viking Grace har vinden in ungefär rätt från sidan. Vind 5,6 m/s från riktning 218° (blind sektor för vindmätaren?).

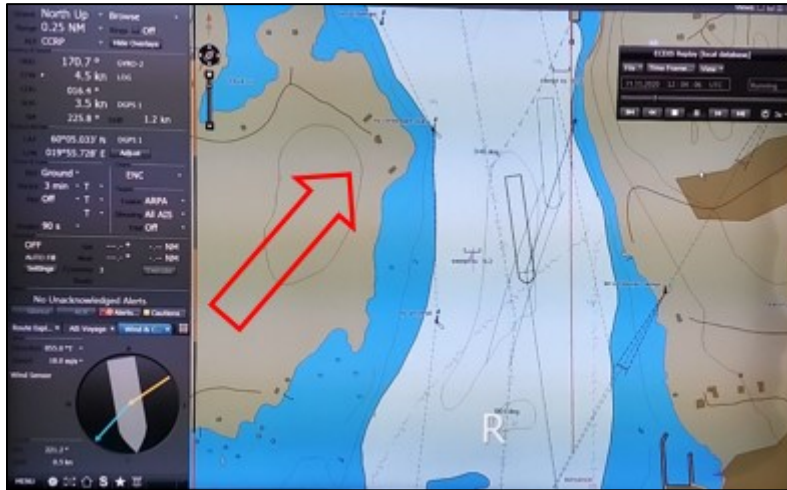
Bild 7. 12:04:06 Fartyget har svängt runt och backar. Manövern akterut ser normal ut i detta skede. Vind 24 m/s från riktning 221°.

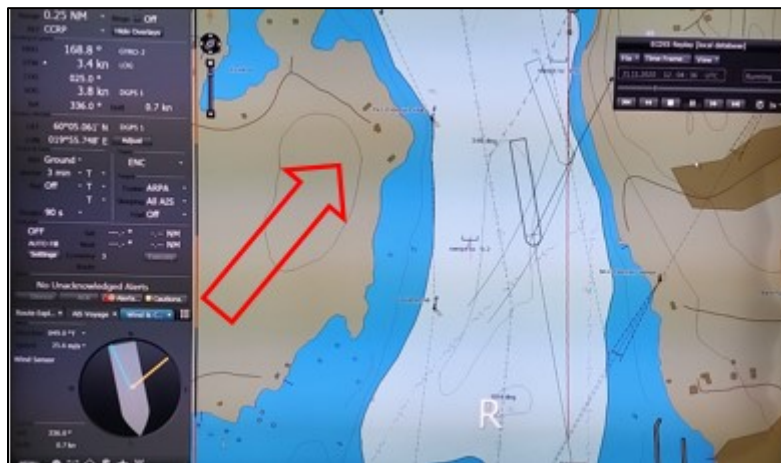
Bild 8. 12:04:36 I det här skedet är manövern ännu normal, sidoavdriften är 0,7° och vinden ökar. Farten akteröver fortfarande 3,4 knop. Vind 24 m/s från riktning 220°.

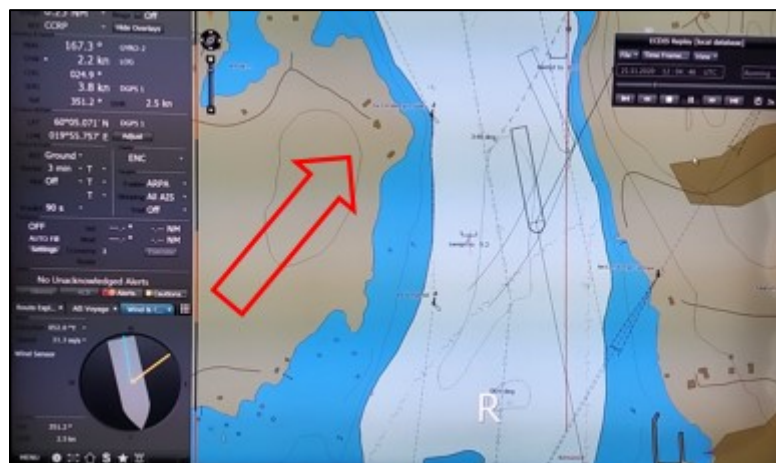
Bild 9. 12:04:46 Mellan 14:04:36 och 12:04:46 visas att vindhastigheten går över 27 m/s och avdriften ökar till 2,5°. Farten akteröver minskar. Prediktor och vektor visar alltmer mot stranden hädanefter.

Mellan 12:04:36 och 12:04:46 uppstår en kraftig vindby som får fören att falla ner och avdriften att öka. Fartyget är nära stranden och det behövs en viss tid för att kasta om rotationsriktningen på propellrarna för att få fartyget att ändra rörelseriktning från back till fram. Under den här tiden är fartyget extra utsatt för vindkrafterna och det finns hädanefter ingen möjlighet att komma ur situationen.

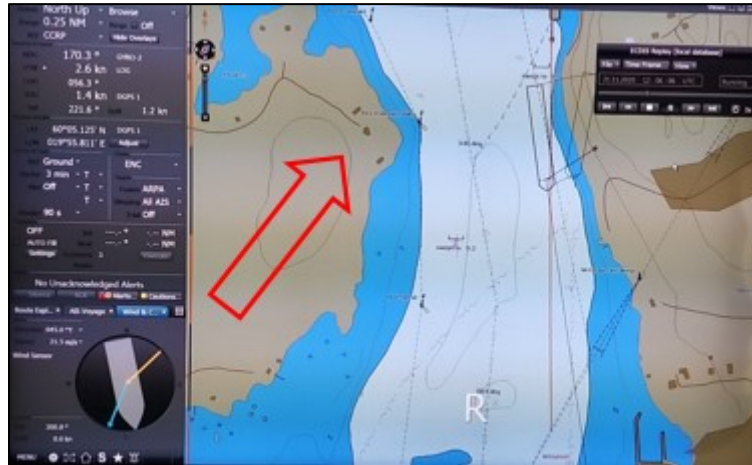
Bild 10. 12:06:06 I detta skede börjar fartyget gå framåt (1,2 knop) men driver åt babord. Prediktor och vektor visar över land. Vind 24 m/s från riktning 220°.

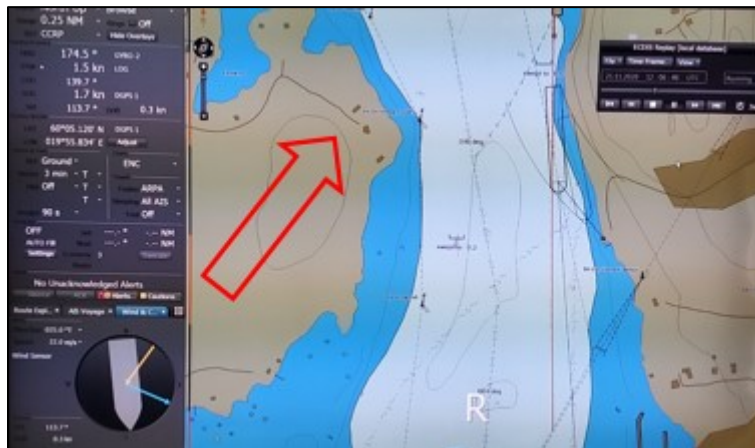
Bild 11. 12:06:46 Aktern tar i stranden. Strax härefter går vindhastigheten upp till 26 m/s.

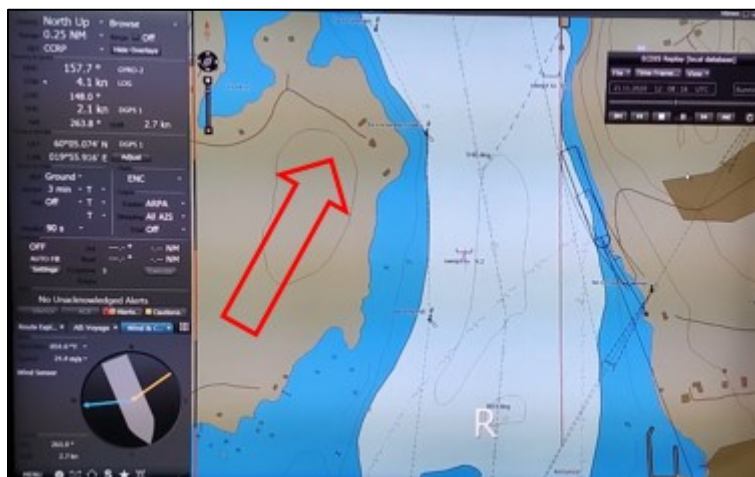
Bild 12. 12:08:26 Fören tar i stranden. Vindhastigheten går upp till 25,2 m/s och vindriktning 209° strax efter denna tidpunkt.

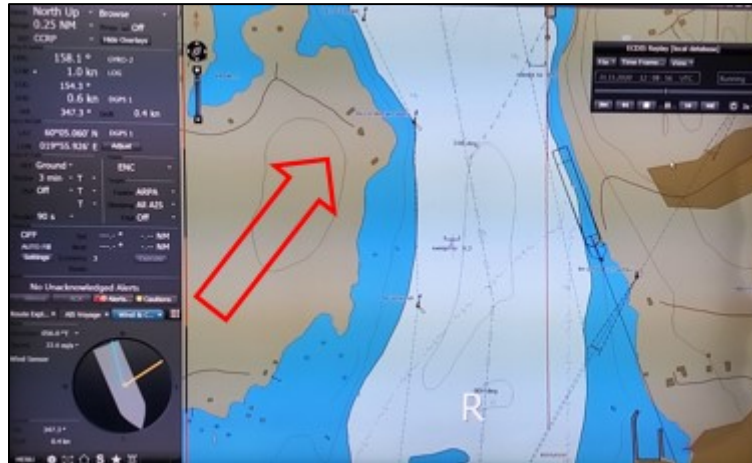
Bild 13. 12:08:56 Fartyget ligger mot stranden. Vindhastigheten har just varit 25 m/s med riktning 209°.
