Tasoristeysonnettomuus Mänttä- Vilppulassa 14.5.2020

ALKUSANAT

Onnettomuustutkintakeskus päätti turvallisuustutkintalain (525/2011) 2 §:n nojalla tutkia 14.5.2020 Mänttä-Vilppulassa tapahtuneen tasoristeysonnettomuuden, jossa traktori törmäsi kiskobussin kylkeen ja kiskobussi syttyi palamaan. Turvallisuustutkinnan tarkoituksena on yleisen turvallisuuden lisääminen, onnettomuuksien ja vaaratilanteiden ehkäiseminen sekä onnettomuuksista aiheutuvien vahinkojen torjuminen. Turvallisuustutkintaa ei tehdä oikeudellisen vastuun kohdentamiseksi.

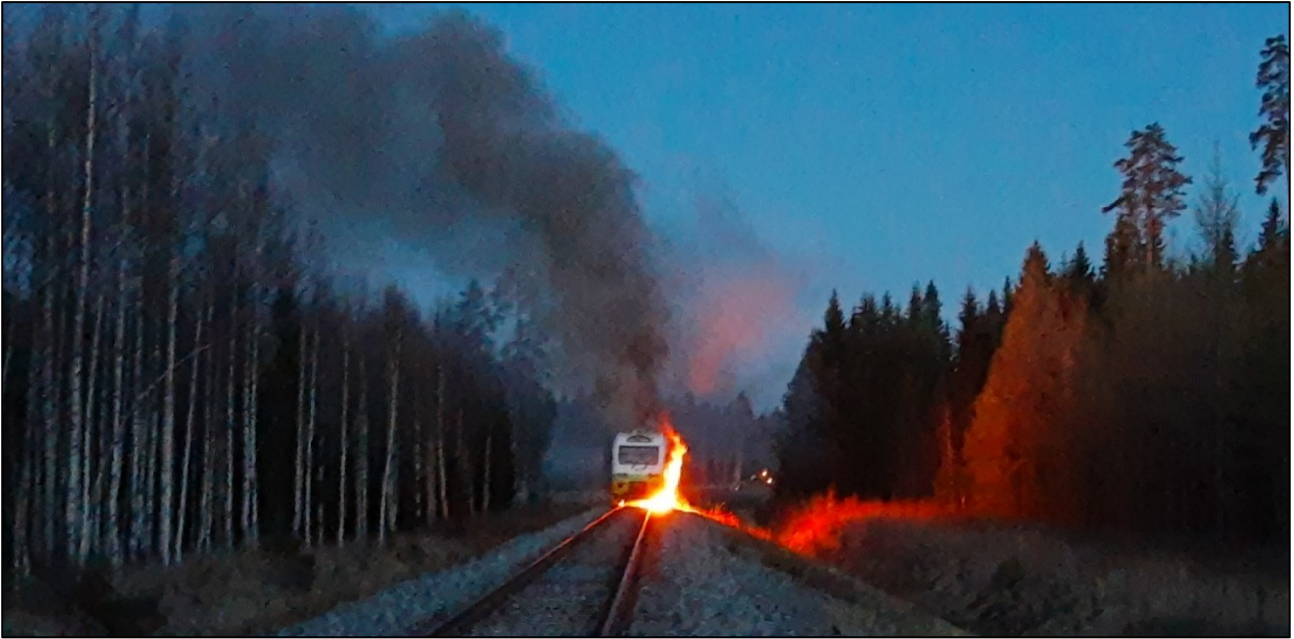
Kuva 2. Tilanne onnettomuuspaikalla kello 23.24. Veturinkuljettaja ja matkustajat ovat siirtyneet junan etupuolelle. Juna palaa kulkusuuntaan katsoen vasemmalta puolelta. Junan takana näkyy taseristeyksessä olevan traktorin valot. Traktorin ja junan välissä näkyy savupatsaita, jotka ovat syntyneet junasta radalle valuneen polttoaineen palaessa. (Kuva: junan matkustaja)

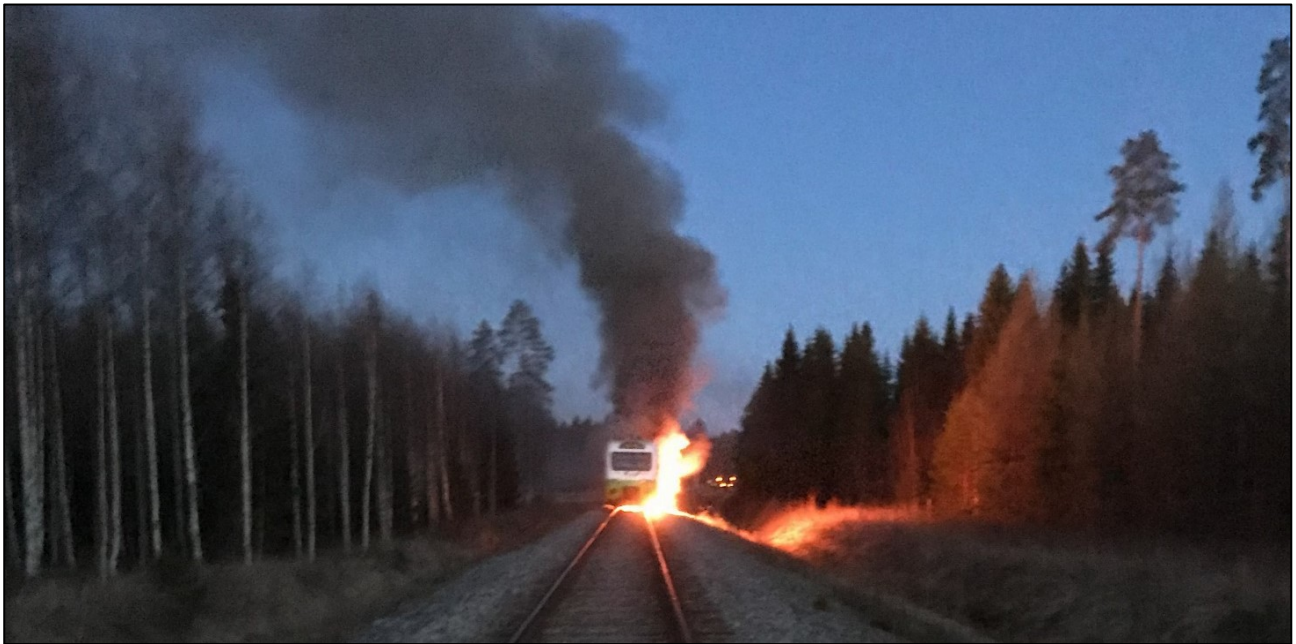
Kuva 3. Tilanne kello 23.27. Palo on selvästi voimistunut. Ensimmäinen pelastusyksikkö saapui paikalle noin minuutti tätä myöhemmin. (Kuva: veturinkuljettaja)

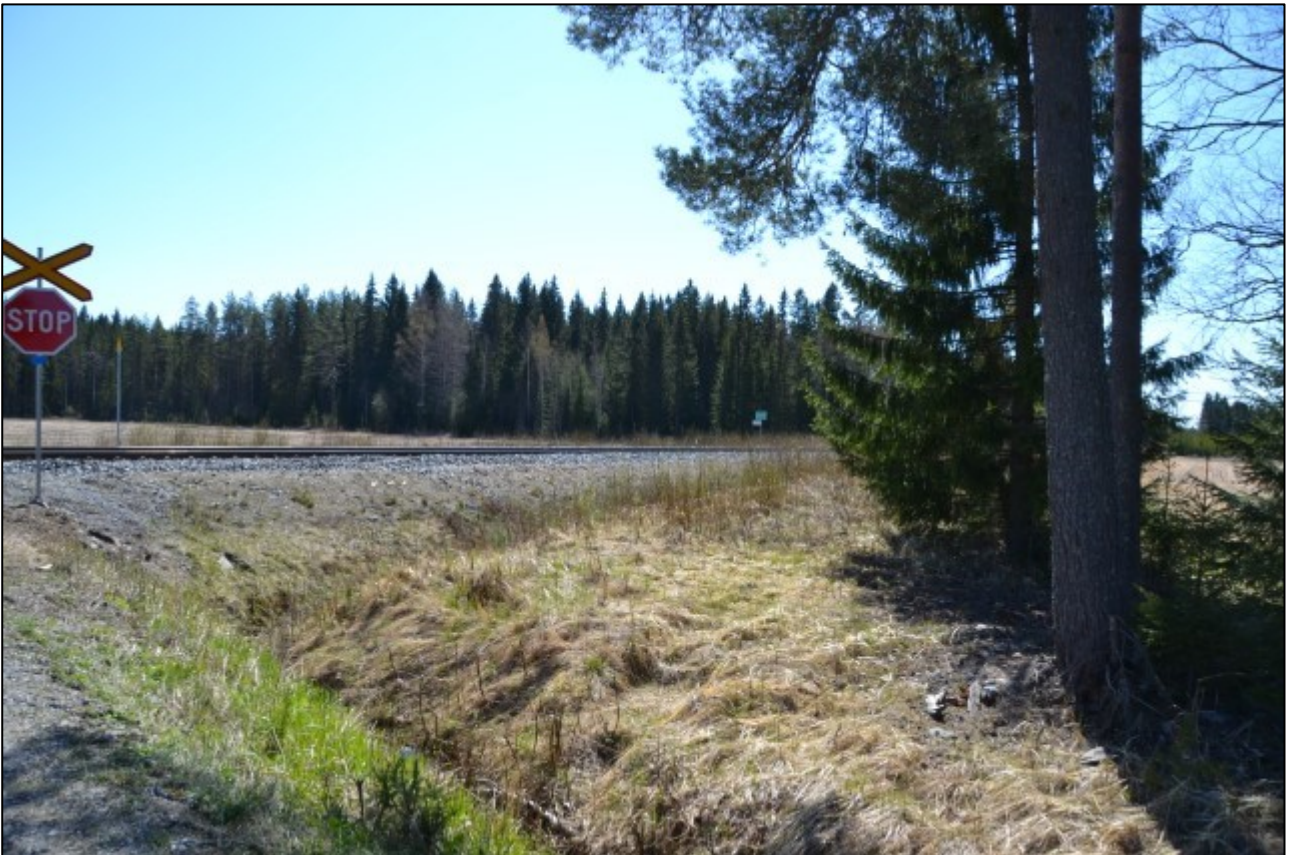
Näkemä kahdeksan metriä ennen rataa traktorin tulosuunnasta junan tulosuuntaan oli noin 400 m. Kauempana traktorin tulosuunnassa oli puustoa, joka esti tähyttämisen radan suuntaan. Noin 15 metriä ennen rataa puusto alkoi harveta ja näkemä parantua. Vasemmalle näkemä oli noin 500 m ja avautui jo aiemmin. Näkemät lähestyttäessä vastakkaisesta suunnasta olivat huomattavasti pidemmät 1 200 m ja 900 m.

Kuva 4. Kuva traktorin tulosuunnasta junan tulosuuntaan noin 15 m ennen tasoristeystä. Puut estävät tähyttämisen radalle. (Kuva: OTKES)

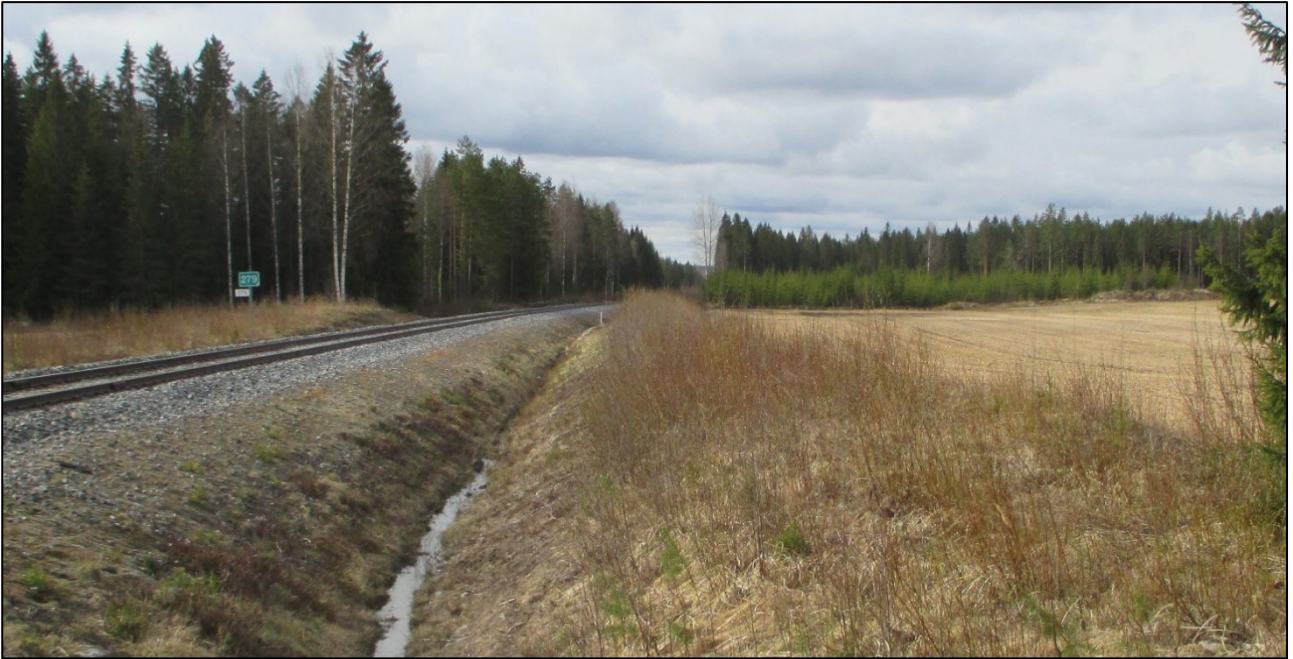
Kuva 5. Kuva traktorin tulosuunnasta junan tulosuuntaan 8 m ennen tasoristeystä. Traktorista noin 3 m:n korkeudelta katsottaessa kuvassa oleva pajukko aiheuttaa vähemmän katvetta. (Kuva: OTKES)

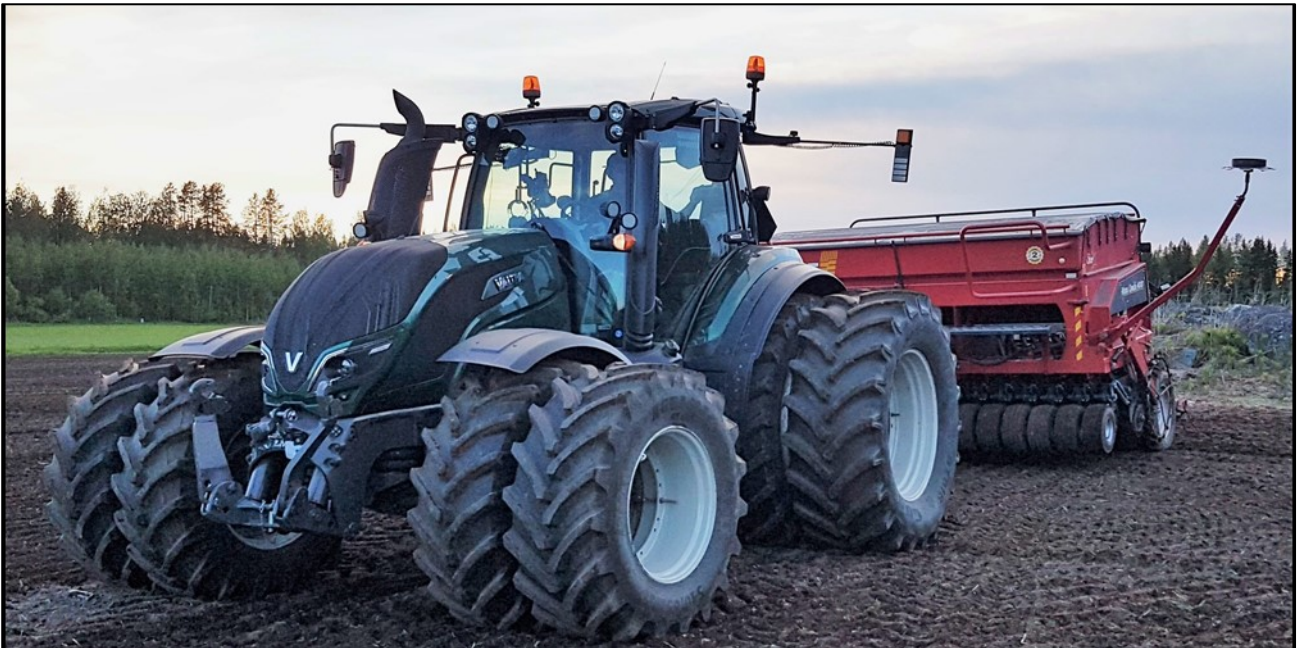
Kuva 6. Valtra 174e ja kylvölannoitin Tume SNC 4000. Traktorin etunostolaitteen kärkiosat ovat renkaiden etupuolella. Ylhäällä traktorin ulkopuolella hytin sivuilla on leveän kuljetuksen tunnusvalaisimet, jotka heijastuvat peilien kautta ohjaamoon. Lisäksi esimerkiksi mittaritossossa on valoja, jotka aiheuttavat heijastumia ikkunoihin. (Kuva: traktorin omistaja)

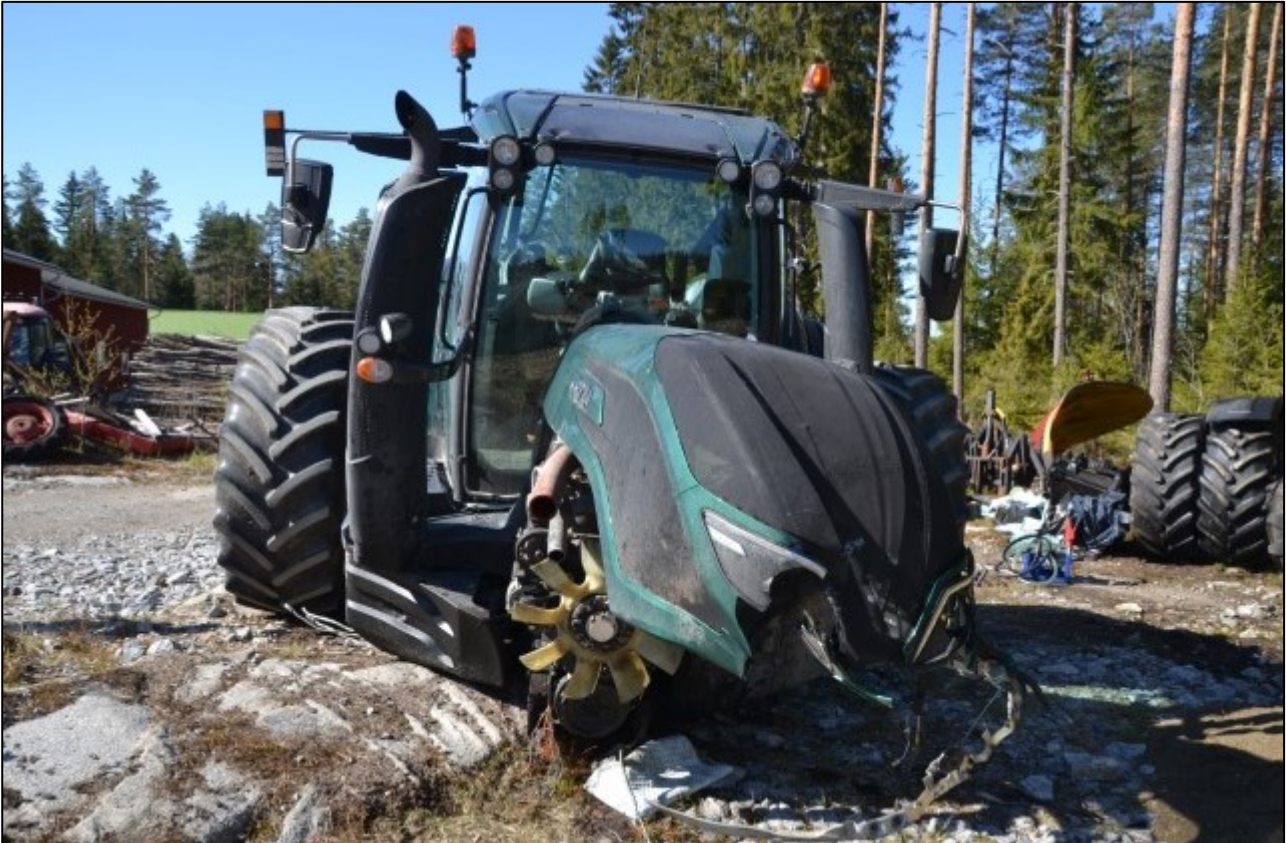
Törmäyksen aiheuttaman iskun voimasta traktorin etunostolaitteet ja koko etuakselisto repeytyivät irti ja vaurioituivat. Traktorin moottorin öljypohjan kantava teräsrunkorakenne murtui ja moottori katkesi, jolloin traktorin öljy valui maastoon. Traktorin vasemman takapyörän ulompi rengas puhkesi. Traktorin takakameran näyttö murtui kiinnikkeestään traktorin kuljettajan lyötyä päänsä kameran näyttöruutuun törmäyksessä.

Kuva 7. Törmäyksessä traktorista irtosi muun muassa etuakselisto, moottorin kantavan öljypohjan valuteräslohko murtui ja moottori katkesi. (Kuva: OTKES)

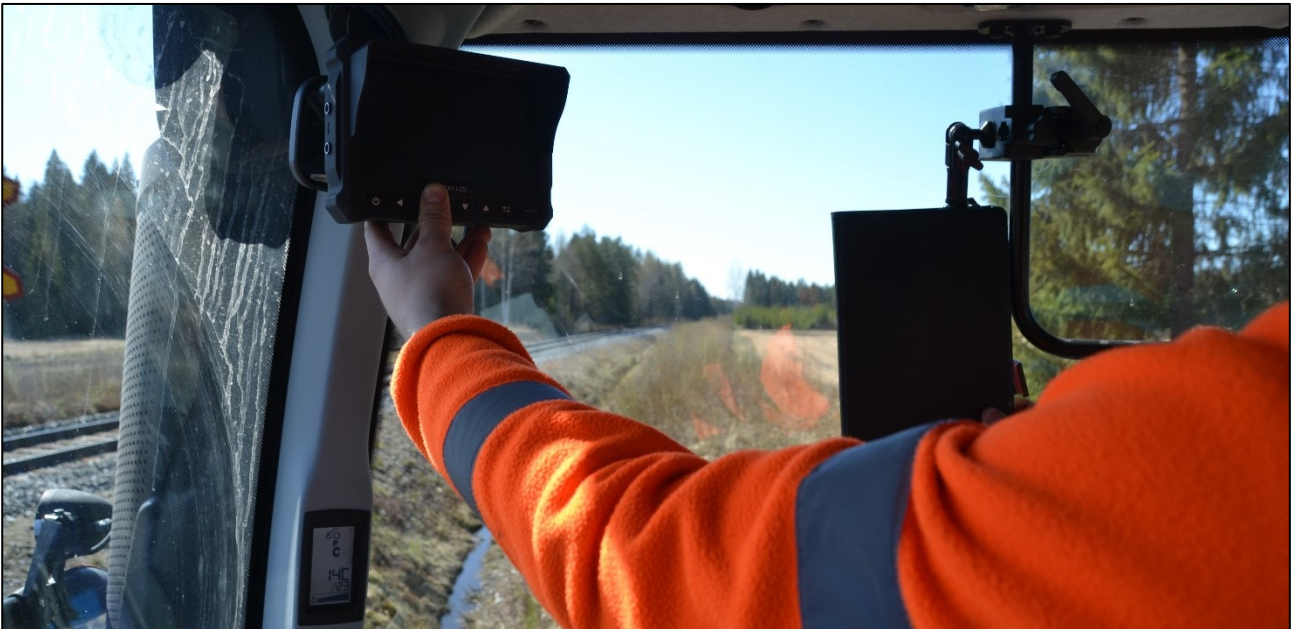
Traktorin oikeanpuoleisen A-pilarin eteen sijoitettu leveä pakoputki lisäsi katvetta etuoikealle. Samaan A-pilariin oli upotettuna traktorin toimintoja seuraava näyttö. A-pilarin yläosassa oli kiinnikkeessä 190 mm x 120 mm kokoinen takakameran näyttö. Lisäksi onnettomuushetkellä ohjaamossa oli oikealla puolella kiinnikkeessä kuljettajan pään korkeudella kylvölannoittimen toimintoja seuraava 160 mm x 220 mm kokoinen näyttö. Kiinnikkeet ovat tehtaalla asennettu vastaavanlaisten näyttöjen kiinnittämistä varten. Näyttöjen sijainnit on suunniteltu työergonomisesti siten, että kuljettajan on työskennellessään helppo seurata niitä.

Kuva 9. Kuva onnettomuuspaikalta STOP-merkille pysäytetystä vastaavanlaisesta traktorista. Kuvassa näkyy leveä pakoputki oikeanpuoleisen A-pilarin takana sekä takakameran näyttö vasemmalla ylhäällä ja kylvölannoittimen toimintoja seuraava näyttö oikealla alempana. Takakameran näyttö irtosi onnettomuudessa kuljettajan lyötyä pänsä siihen. (Kuva: OTKES)

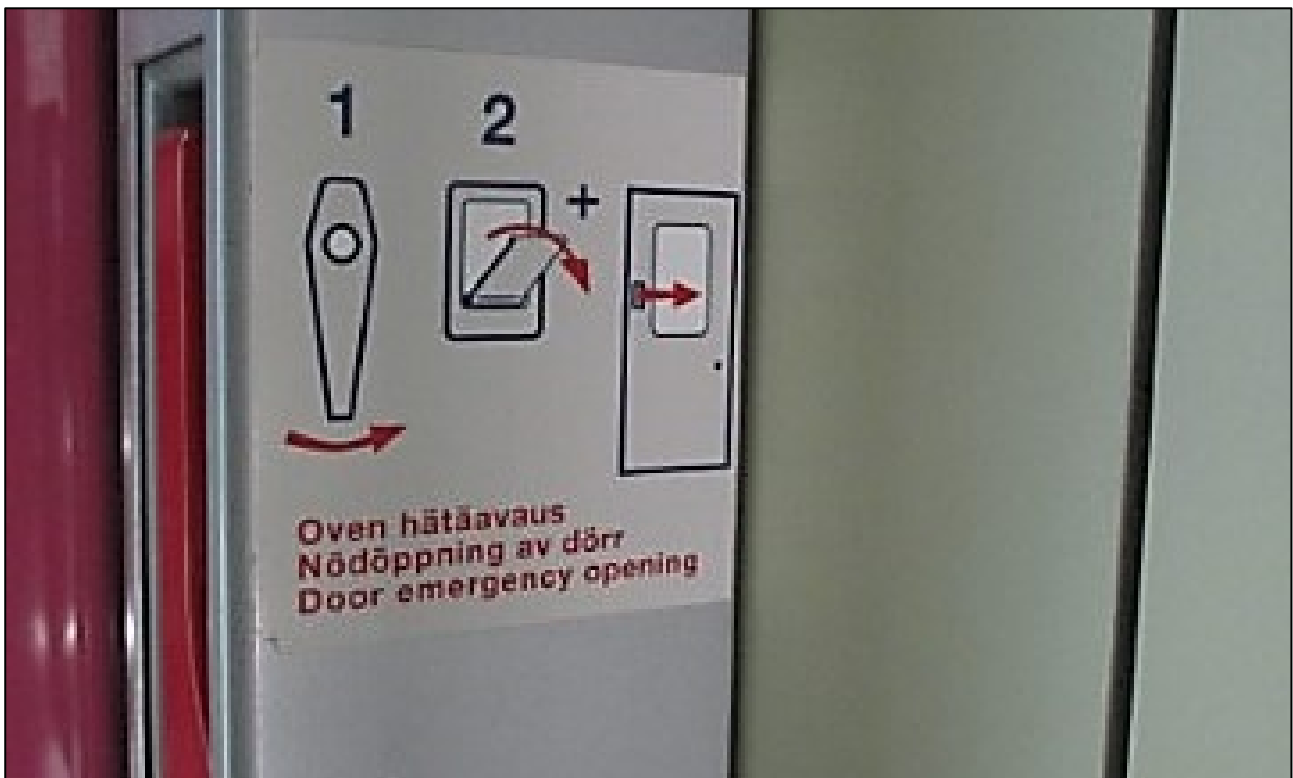
Kiskobussin (Dm12) oviaukossa on kaksilehtinen ovi. Molemmille ovipuoliskoille on erilliset hätäavausvivut. Toimintaohje oven avaamiseksi hätätilanteessa on kiinnitetty seinään hätäavauskahvan (kuvassa oven avauksen vaihe 2) viereen. Opastetarran oven avausvaiheen 2 kuva ei vastaa junan avauskahvan muotoa. Hätäavauksessa tarvittava paineilmajärjestelmän sulkuhana (oven avauksen vaihe 1) on oviaukon yläpuolella, mikä ei ohjeesta ilmene.

Kuva 11. Kiskobussin oven hätäavausohjeet oviaukon ja hätäavauskahvan vieressä. (Kuva: OTKES)

Tutkinnassa ilmeni muutamia onnettomuus- tai vajaatoimintatilanteisiin liittyviä puutteita. Ovien hätäaukaisuohe on vaikeaselkoinen. Oven viereen kiinnitetyn tarran kuvissa esitetty avauskahvojen ja kytkimien muoto ei vastaa todellista muotoa. Tarrasta ei myöskään selviä kahvojen sijainti. Kalustoa tuntemattomalle matkustajalle ohjeet saattavat jäädä epäselviksi. Ovien avaaminen jää matkustajien vastuulle evakuoinnissa, mikäli veturinkuljettaja ei ole toimintakykyinen tai junassa on useita yksiköitä. Akustovaurio aiheutti myös turvavalaistuksen sammumisen välittömästi. Määräyksissä ei oteta huomioon turvavalaistuksen ja muiden kriittisten laitteiden sähkönsyötön toimintaa akuston vikaantuessa.

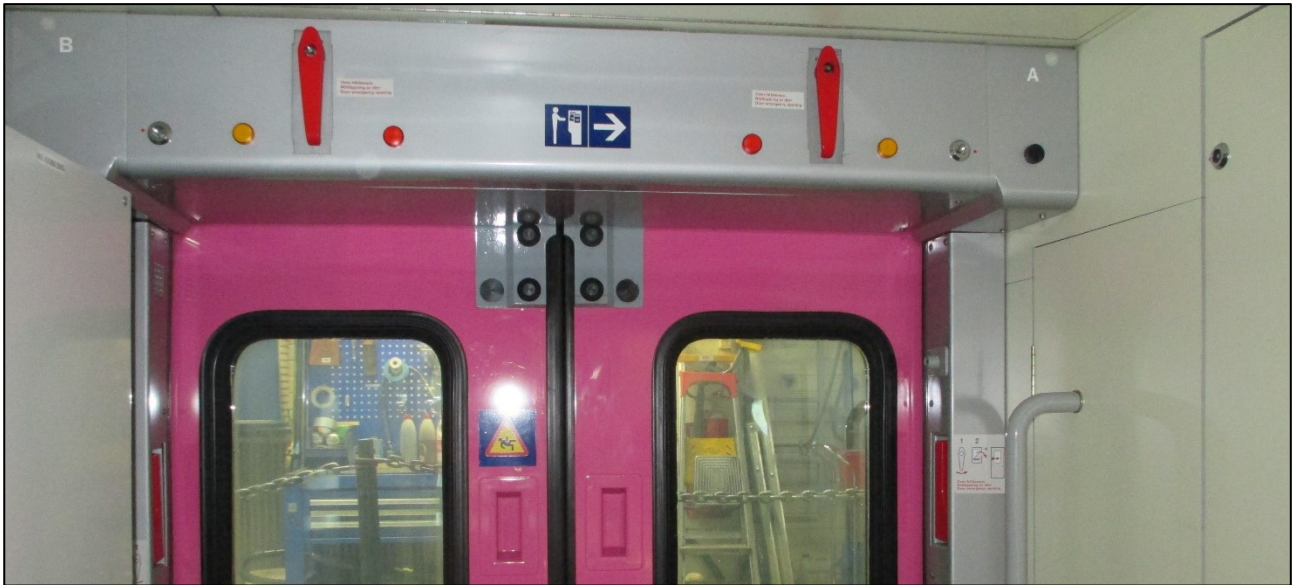
Kuva 12. Ovien punaisten hätävausvipujen sijoittelu oviaukon yläpuolella. (Kuva: OTKES)

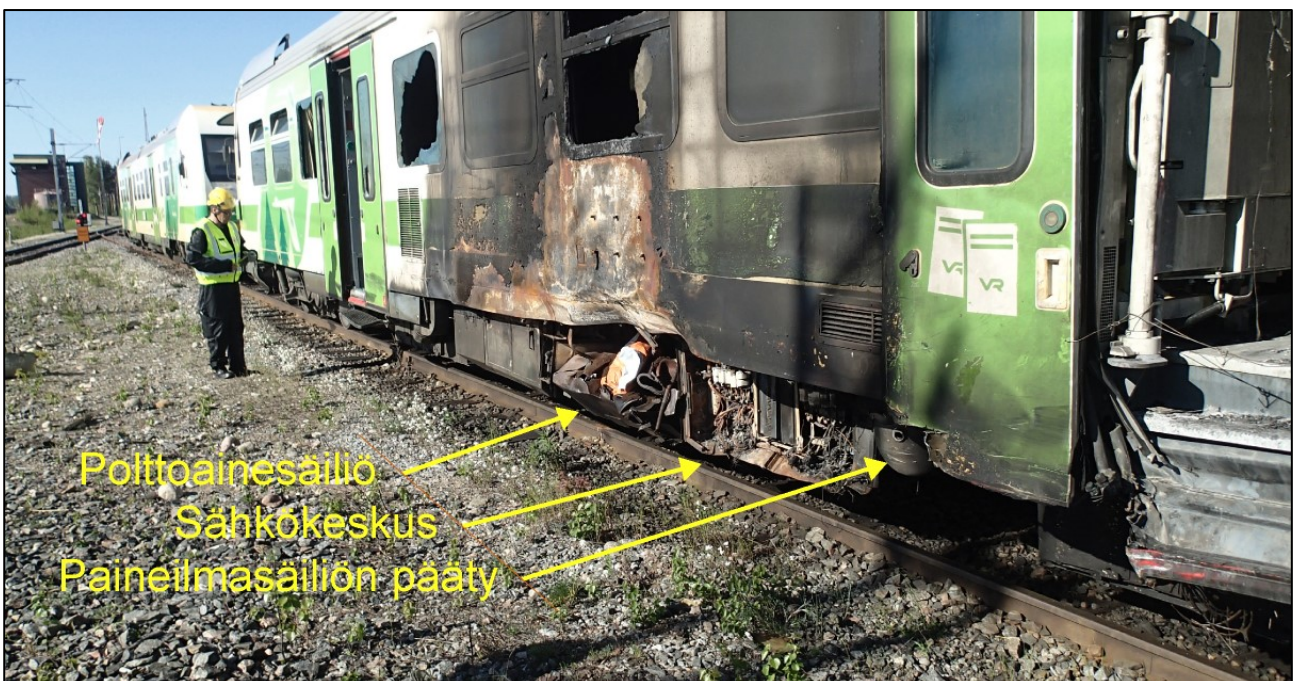
Kiskobussi vaurioitui törmäyksessä pahoin. Palovaurioiden lisäksi kiskobussin rungon sivupalkki painui traktorin törmäyskohdassa sisään enimmillään 300 mm. Tämän ja kulkusuunnassa taaemman oviaukon reunaan osuneen voimakkaan iskun seurauksena kiskobussin kantavan rakenteen osana toimiva katto vääntyi mutkalle useasta kohtaa. Kiskobussin alustassa polttoainesäiliö repeytyi irti kiinnikkeistään ja halkesi täysin toisesta päädystä. Polttoainesäiliön vieressä sijainnut sähkökeskus vaurioitui erittäin pahoin. Kotelon tasasuuntaajien jäähdytyslementtinä toimiva kansi repeytyi irti ja aiheutti kiskobussin alla pyöriessään vaurioita A-pään moottorin suojarakenteisiin.

Kuva 13. Kiskobussin kyljen ja oviaukon törmäysvauriot. Suurin vaurio on kiskobussin keskellä polttoainesäiliön kohdalla, missä isku on taittanut rungon sivupalkkia ylös- ja sisäänpäin. Samalla polttoainesäiliö on revennyt. (Kuva: OTKES)

Törmäyksessä traktorin etuosa osui polttoainesäiliön yläosassa olleen täyttöyhteen sivuun samalla repäisten säiliön yläosan kokonaan auki. Polttoainesäiliön vieressä sijaitsi sähkökeskus, jonka luukussa oli sähkökytkentöjä. Törmäyksessä kytkentäluukku irtosi ja sen jännitteiset kaapelit repeytyivät. Luukun irtoaminen synnytti voimakasta kipinöintiä ja korkeita lämpötiloja, jotka sytyttivät roiskahtaneen ja pisaroituneen dieselpolttoaineen palamaan räjähdyksenomaisesti. Sähkökeskuksen vieressä oli paineilmasäiliö, jonka putkiliitos repesi. Säiliöstä paineella purkautunut ilma saattoi tehostaa polttoaineen leviämistä ja lisätä palon voimakkuutta palon alkuvaiheessa.

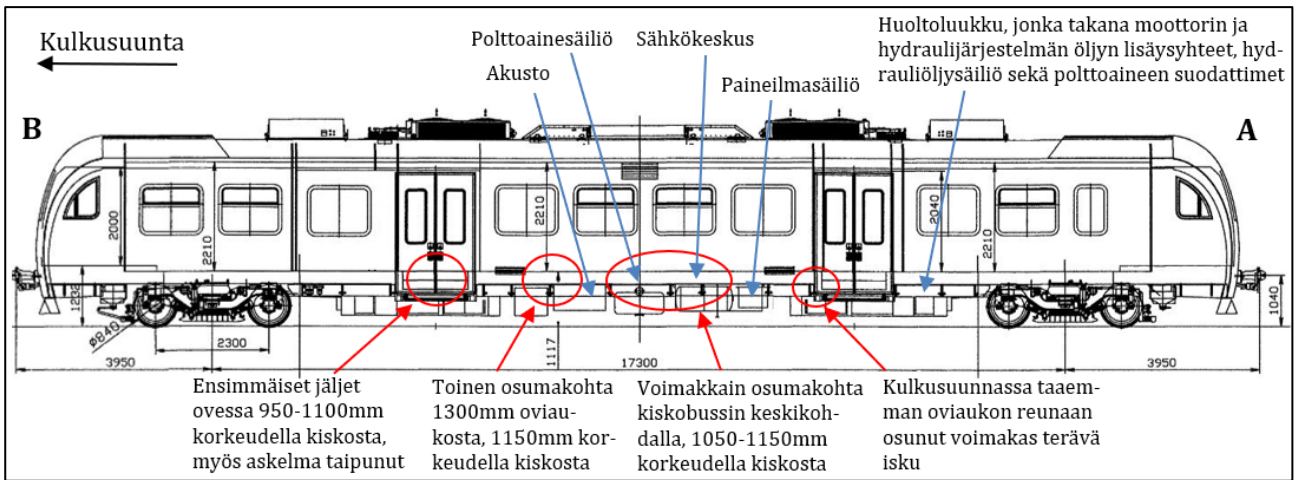
Kuva 14. Kiskobussin kulkusuunnassa vasempaan kylkeen törmäyksessä tulleet vauriot. (Kuva: VR-Yhtymä Oy, merkinnät: OTKES)

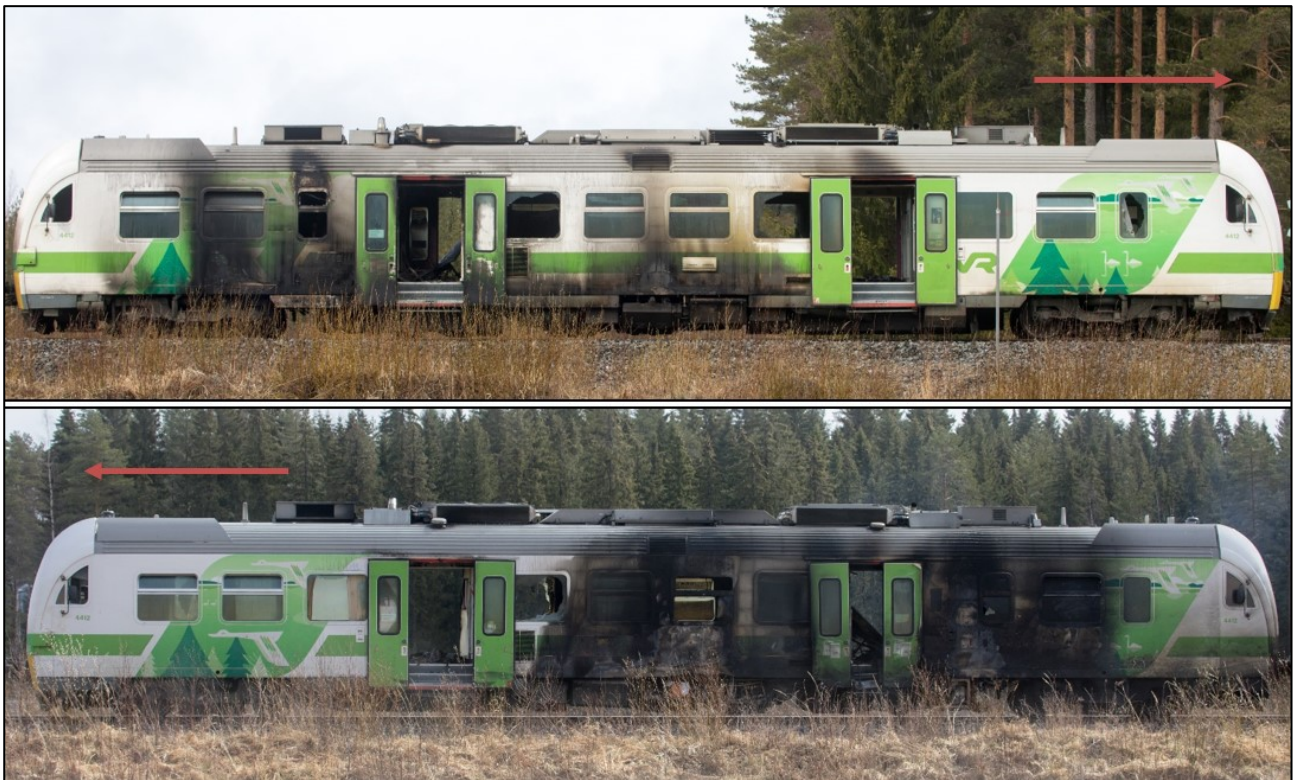
Kuva 15. Kiskobussin ulkopuoliset palovauriot. Kulkusuunta on merkitty punaisella nuolella. Ylempänä on kulkusuunnassa katsoen oikea kylki ja alempana vasen kylki. Palo syttyi kiskobussin vasemmalta puolelta. (Kuva: OTKES)

Polttoainesäiliön alaosa jäi ehjäksi ja säiliöön jäänyt polttoaine oli suurin palokuorma. Palo levisi myös useita metrejä törmäyspaikasta taaksepäin, missä oli palokuormana moottorin polttoainesuodattimet ja hydraulijärjestelmän öljysäiliö ja öljysuodatin.

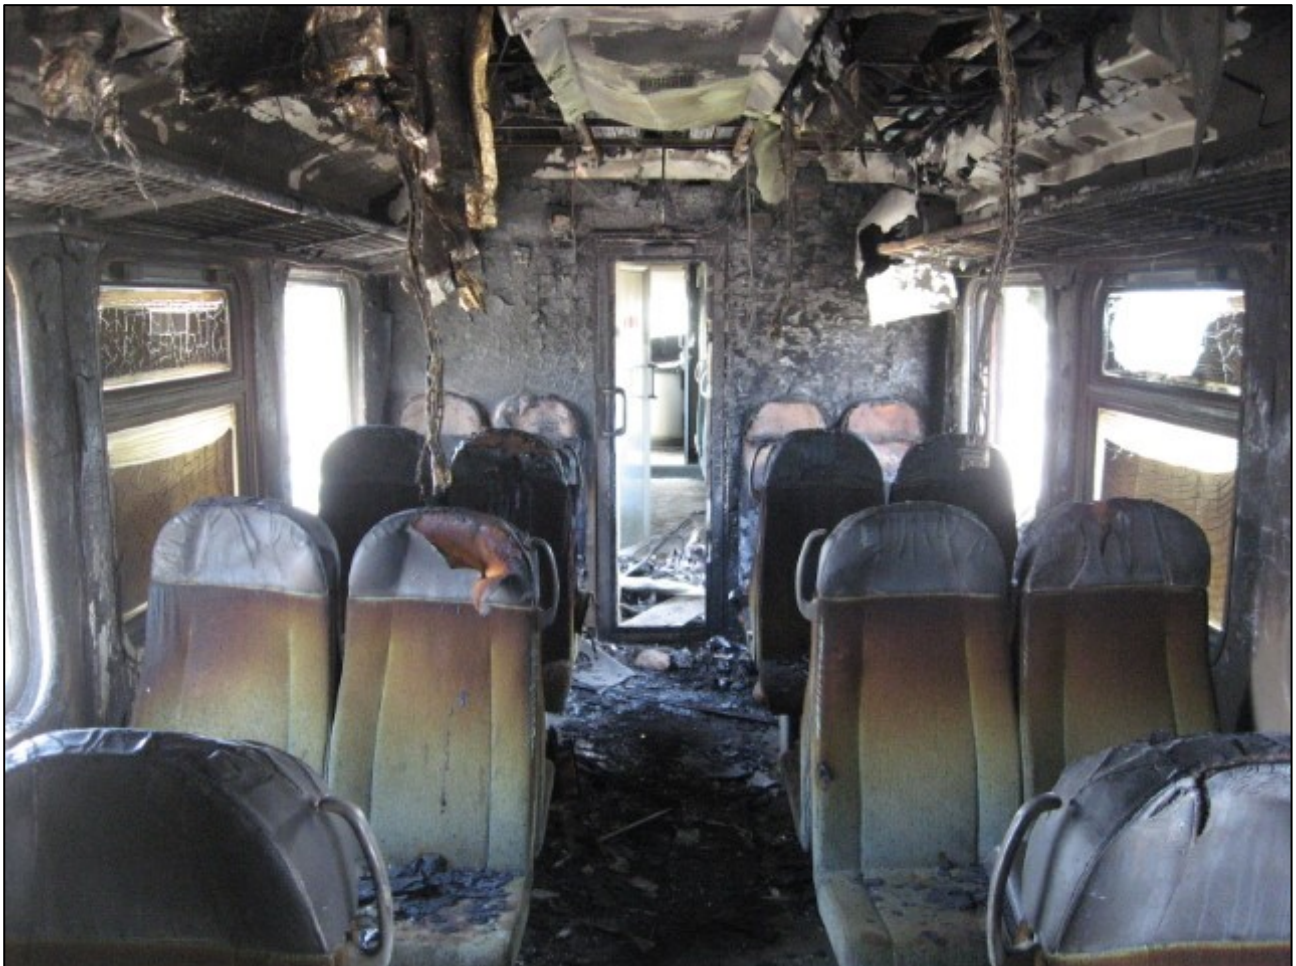
Palon voimakkuus rikkoi polttoainesäiliön yläpuolella olleen matkustamon ikkunan. Palo eteni ikkuna-aukon kautta matkustamoon, jonka kattorakenteet syttyivät palamaan. Palo levisi tehokkaasti alaslasketun katon kautta koko kiskobussiin. Palo oli voimakas erityisesti kiskobussin keskiosassa ja takaosassa, missä WC sijaitsee. Katon kautta palo eteni WC-tilaan. WC-tilassa oli käytetty pinnoitettua puulevyä ja palo voimistui niin paljon, että WC-ikkuna rikkoutui. Rikkoutuneen ikkunan kautta palo sai tarvitsemaansa lisähapetta kiskobussin takaosaan. Palo voimistui edelleen, kunnes pelastuslaitos sammutti tulipalon.

Kuva 16. Kiskobussin sisäpuolisia palovaurioita. (Kuva: OTKES)
