L2021-E2 Vesilentokoneen kellukkeiden ta- varaluukkujen irtoaminen Joensuussa 2.3.2021

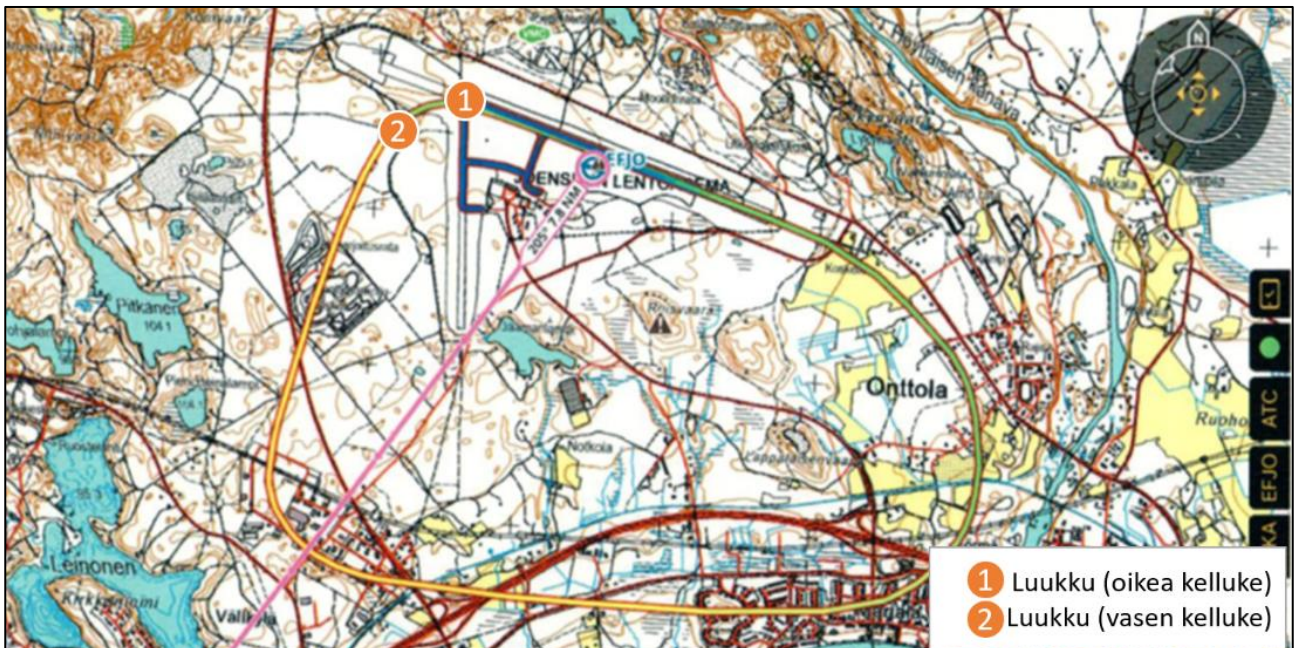
Tutkinnan aikana selvisi, että lentokoneen oikeanpuoleisen kellukkeen tavaratilan kansiluukku oli irronnut ja irrotessaan osunut lentokoneen korkeusvakaajan oikeanpuoleiseen joutoreunaan, joka vaurioitui. Pudonnut kansiluukku löytyi kiitotieltä rullaustie B:n kohdalta.

Lentoaseman asematasolla ollut toisen lentokoneen miehistö havaitsi lentokoneesta putoavan esineen lentokenttää ympäröivään metsämaastoon. Tutkinnan aikana selvisi, että putoava esine oli vasemmanpuoleisen kellukkeen tavaratilan kansiluukku.

Kuva 1. Lentokoneen reitti ja kansiluukkujen putoamispaikat. (Kuva: reittitalenne OTSO, muokkaukset OTKES)

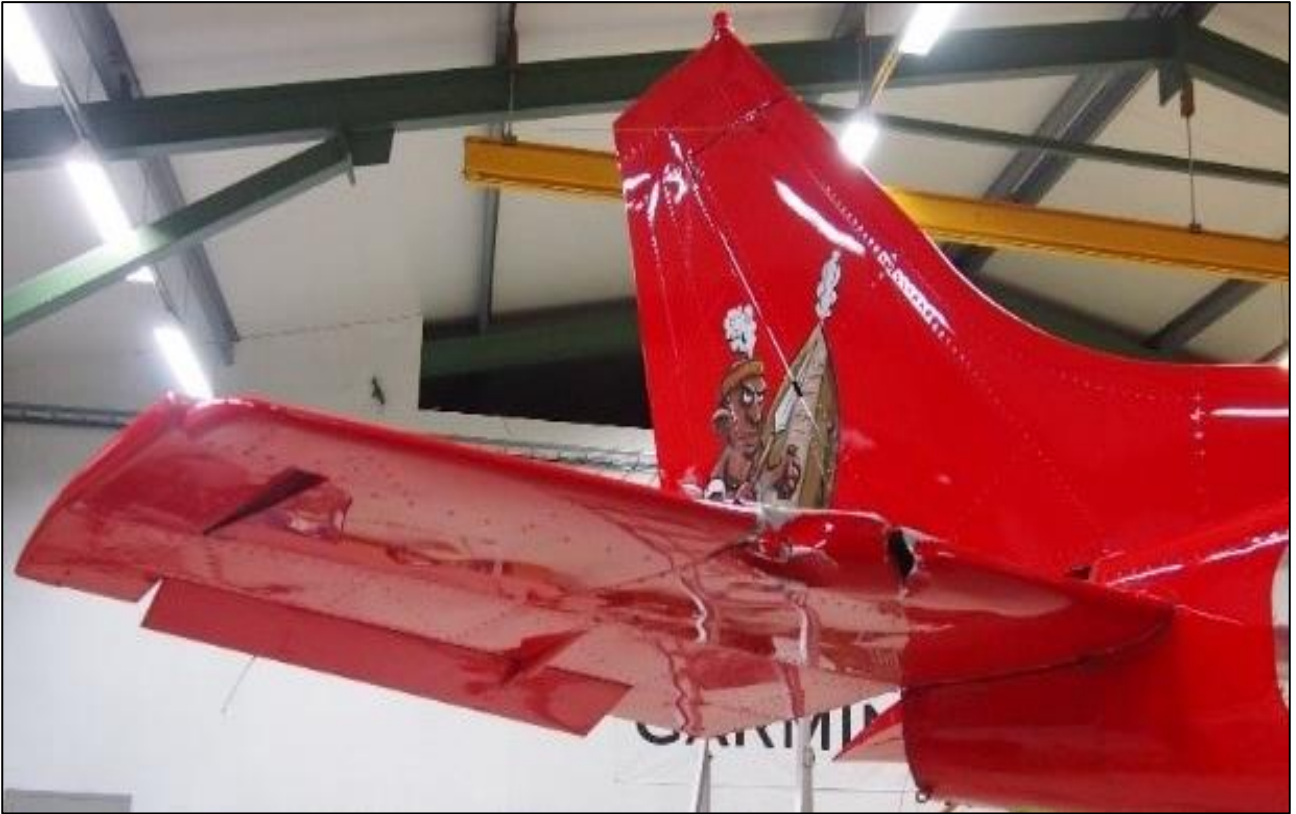
Vakaajan etureunaan tuli noin neljäkymmenen senttimetrin levyinen ja noin kymmenen senttimetrin syvyinen repeämä. Korkeusvakaajan vauriot tarkastettiin, ja ne ovat korjattavissa.

Kuva 2. Lentokoneen pyrstö ja vaurioitunut korkeusvakaaja. (kuva: OTKES).

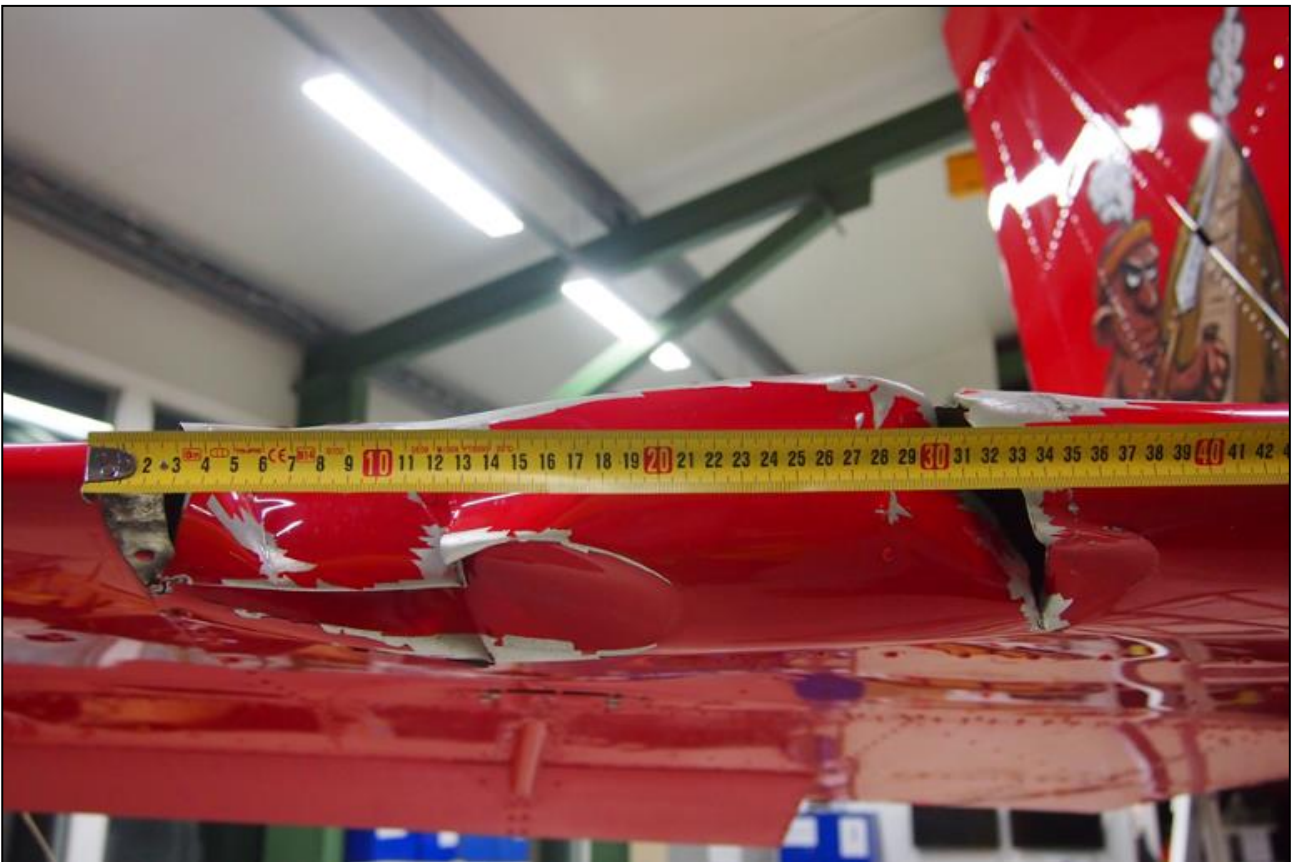
Tapahtuma ei aiheuttanut henkilövahinkoja eikä pelastustoimia tarvittu. Laskeutumisen jälkeisessä tarkastuksessa havaittiin lentokoneen kummankin kellukkeen tavaratilan luukkujen irronneen ja oikeanpuoleisen luukun osuneen lentokoneen korkeusvakaajan oikeanpuoleiseen johtoreunaan.

Kuva 3. Lentokoneen oikeanpuoleisesta kellukkeesta irronneen tavaratilan luukun aiheuttama vaurio korkeusvakaajassa. (kuva: OTKES).

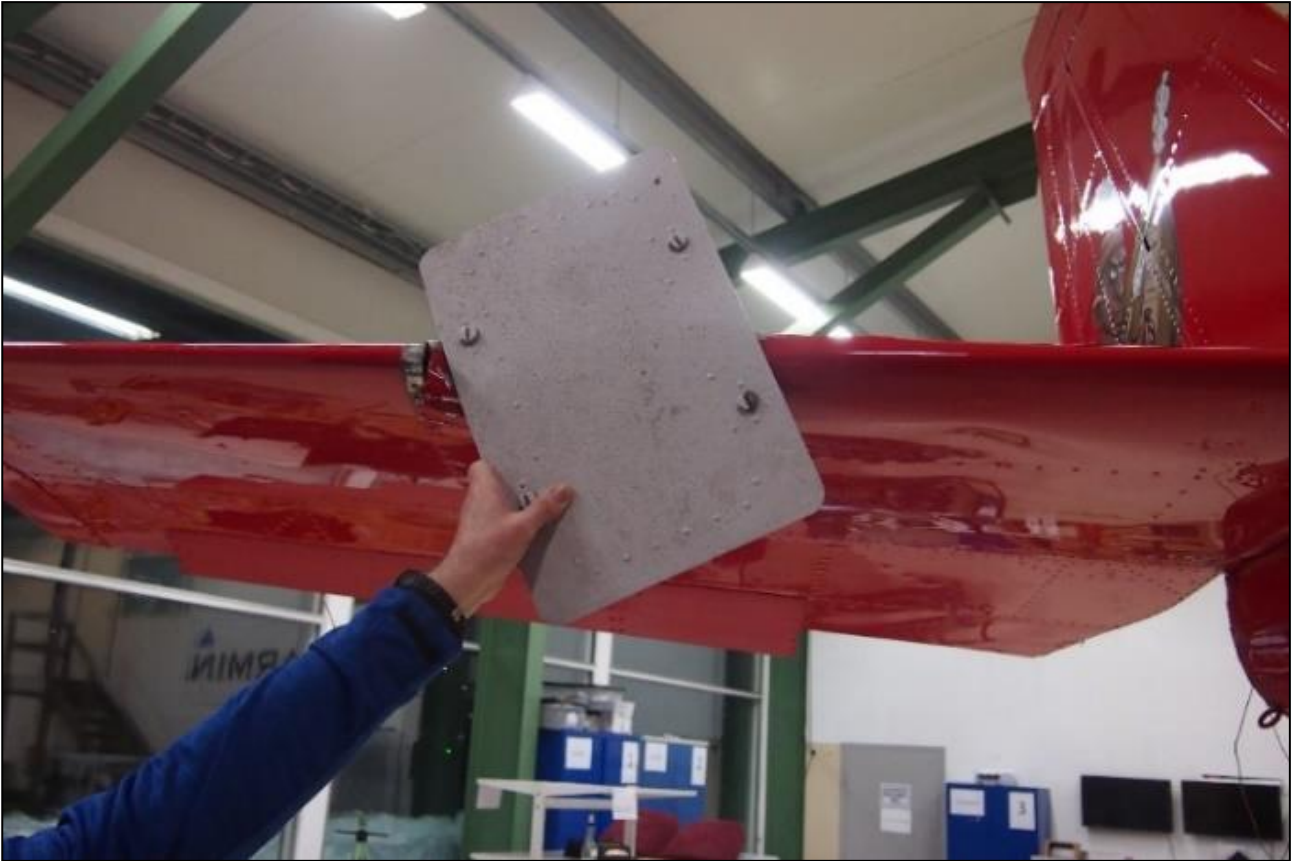
Kellukkeet eivät vaurioituneet, mutta kiitotieltä löytynyt oikean kellukkeen luukku vaurioitui. Vasemman kellukkeen luukku ei löydetty.

Kuva 4. Oikeanpuoleisesta kellukkeesta irronnut tavaratilan luukku sekä sen osumakohta ja -asento korkeusvakaajassa. (kuva: OTKES).

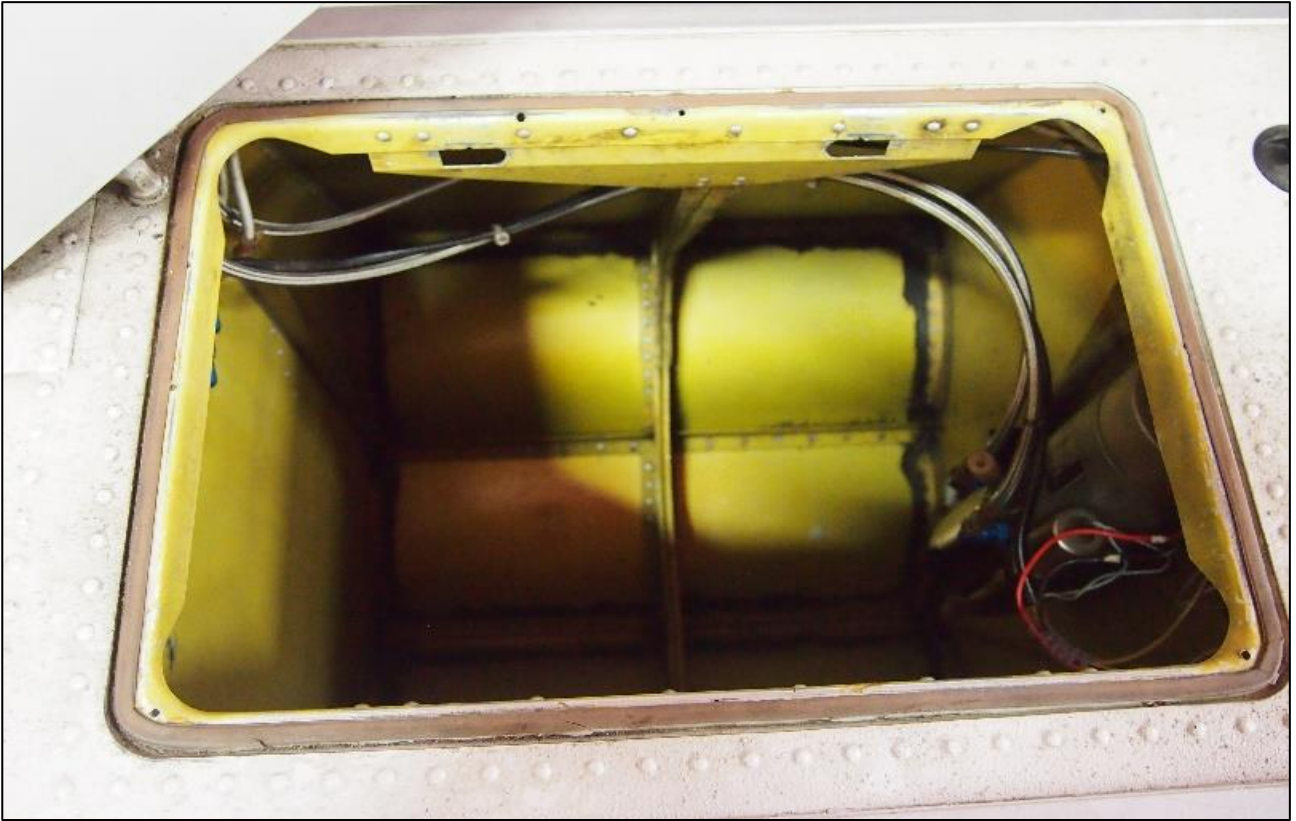
Kellukkeiden tavaratilojen luukkujen lukitus toimii jousikuormitteisilla ruuveilla. Luukussa on neljä erillistä ruuvia. Luukuista on vaikea päätellä, ovatko ne lukittu vai auki, sillä kiinnitysruuvien asentoa ei ole merkitty.

Kuva 5. Kellukkeen tavaratila ja luukun kiinnityskehys. (kuva: OTKES).

Lentokoneen ja kellukkeiden irtoavien tai aukeavien luukkujen lukinnat tulisi tehdä sel-laiseksi, että lukon asento on helposti havaittavissa tarkastuksen yhteydessä.

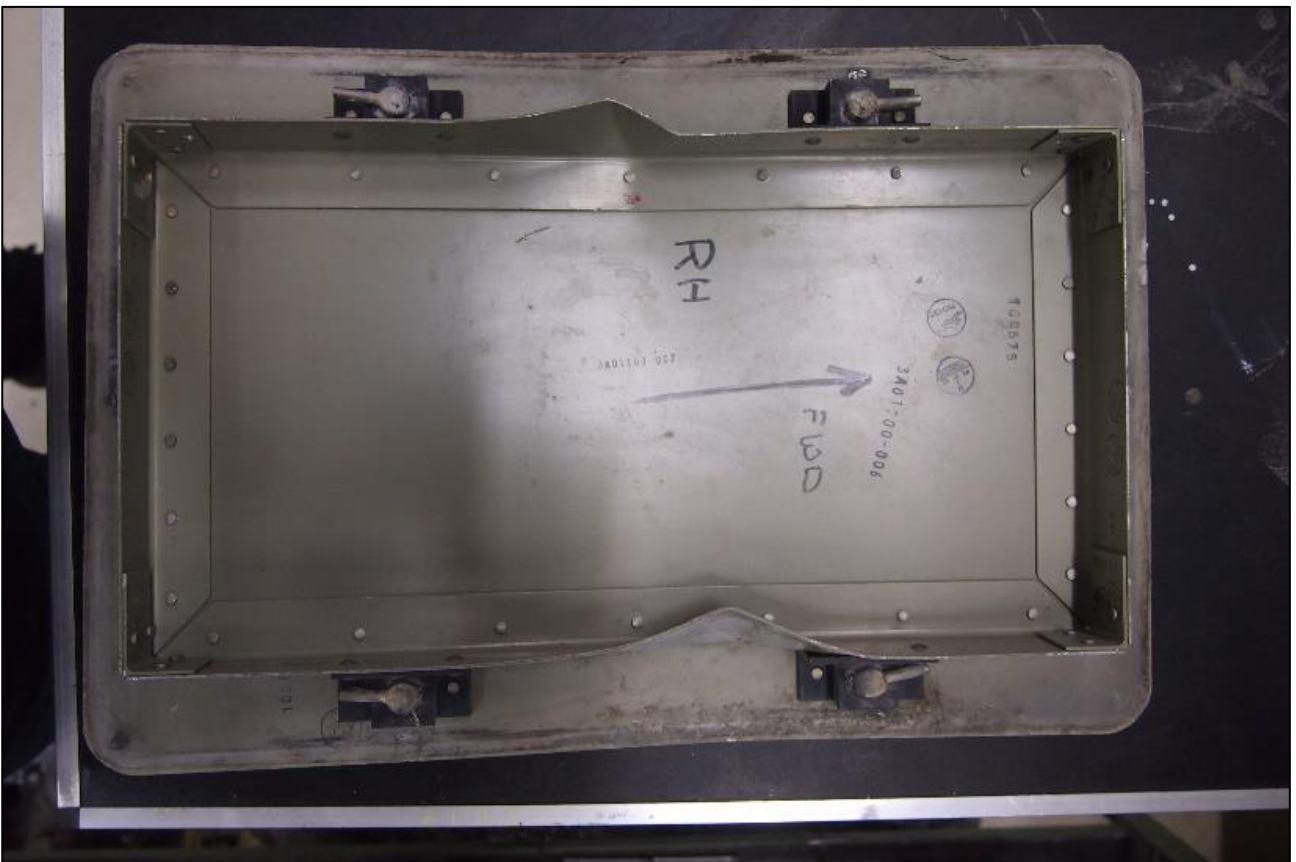
Kun ruuvit ovat auki, ne nousevat kannesta vain joitakin millimetrejä ylöspäin. Luukun ollessa lukittu, luukussa olevat ruuvit ovat luukun kannen tasossa ja ruuvien lukitussalvat ovat kääntyneet kiinnityskehysten koloihin.

Kuva 6. Tavaratilan luukun alapuoli lukitusruuvien ollessa auki. (kuva: OTKES).

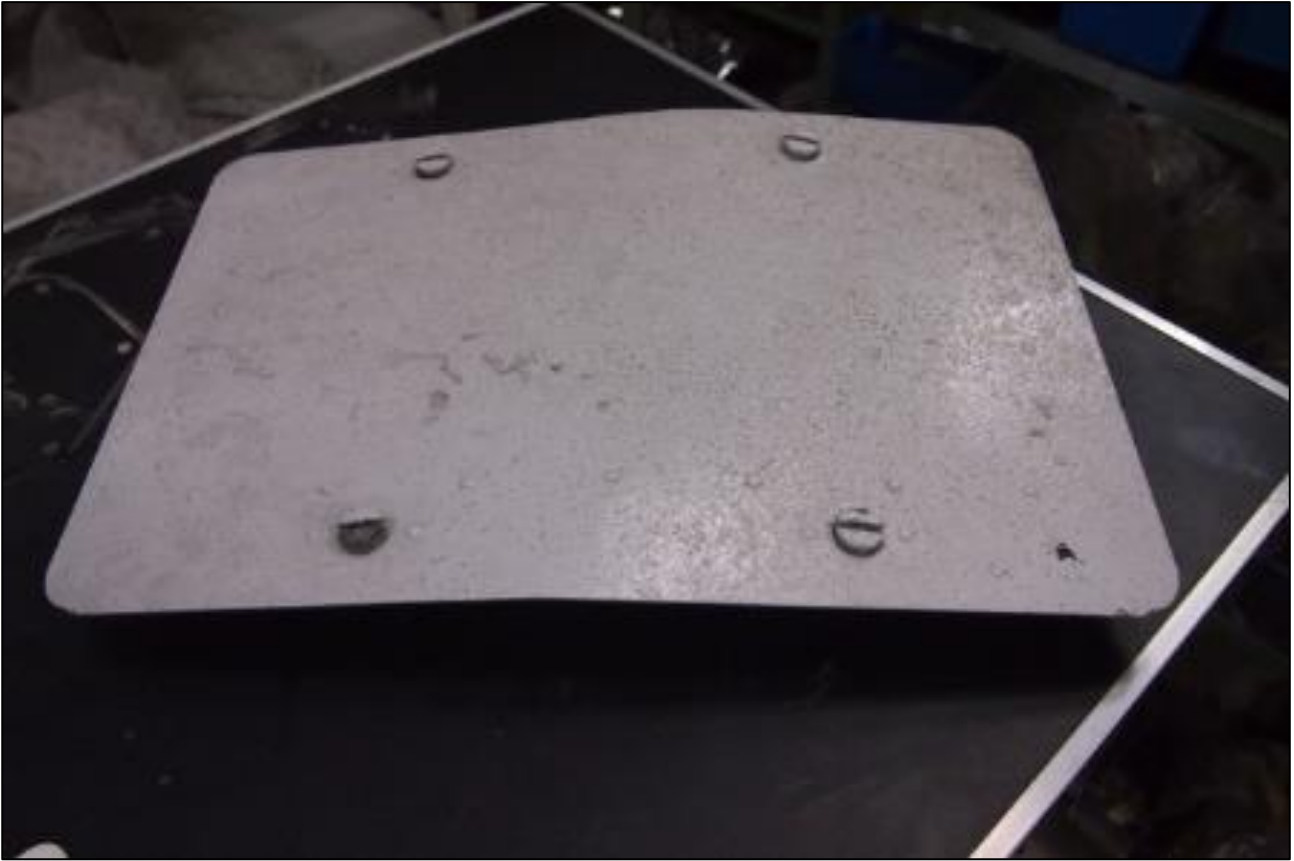
Kuva 7. Tavaratilan luukun yläpuoli lukitusruuvien ollessa auki. (kuva OTKES).

Johtopäätös: *Luukkujen lukitusta on vaikea havaita, sillä luukuissa ei ole merkintää niiden lukitusasennosta.*
