M2021-E1, PROSTVIK 1:n sähkönjakeluhäiriö Korppoon Retaisin lauttarannan edustalla 17.3.2021

M2021-E1

ALKUSANAT

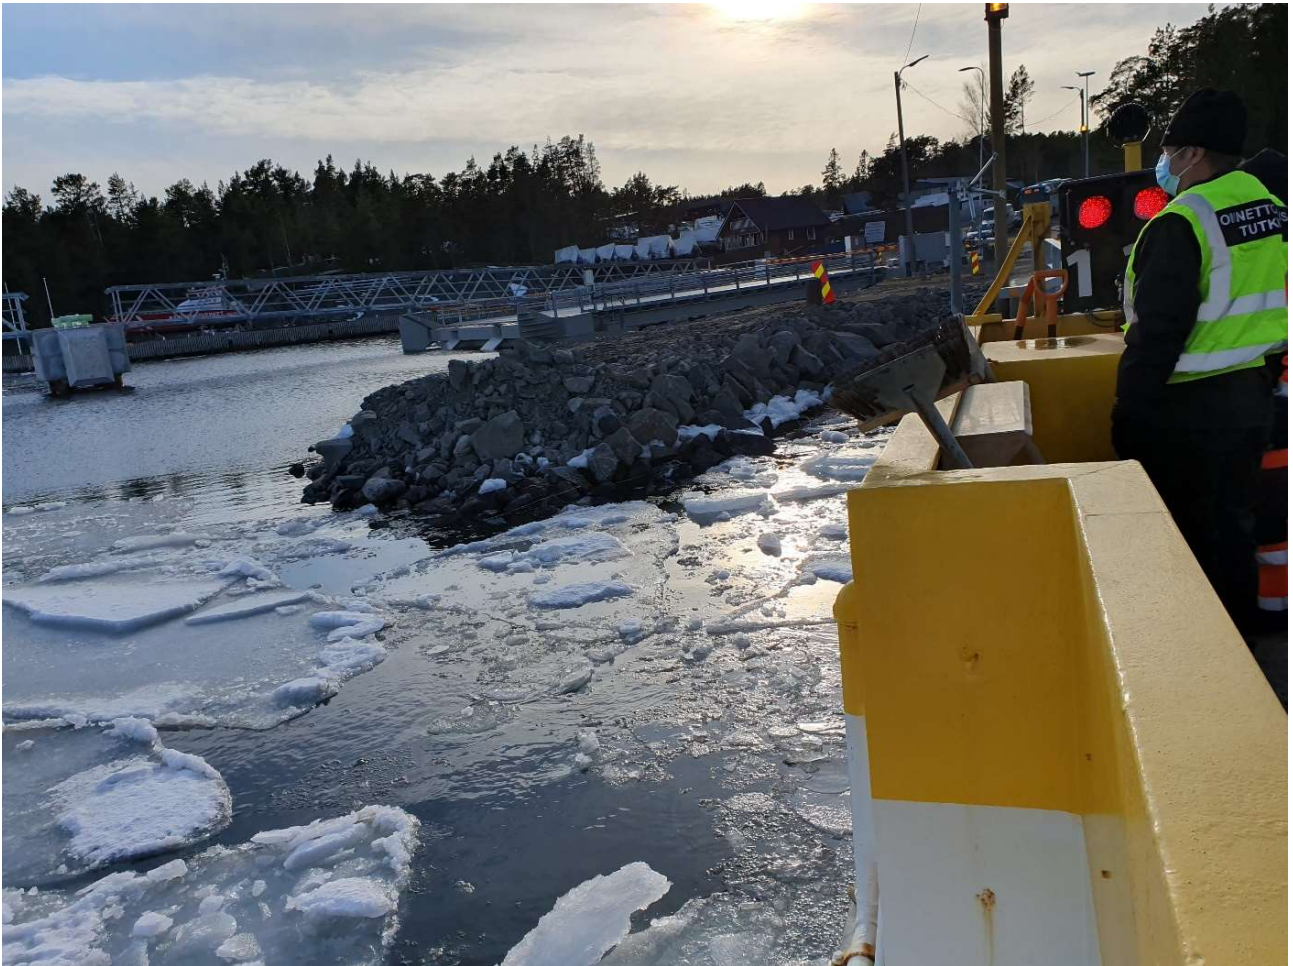
Kuva 1. Rakenteilla oleva aallonmurtaja, jonka vedenalaisen pengerrykseen PROSTVIK 1 törmäsi. (kuva: OTKES)

turin eteläpuolella olevaa aallonmurtajaa kohti, johon lautta pysähtyi saatuaan pohjakosketuksen keulaosaan (Korppoon pää). Tämän seurauksena lautan keula kohosi hiukan aallonmurtajan vedenalaisen sora-hiekka -pohjan päälle ja valui siitä takaisin vapaaseen veteen ajautuen virran vaikutuksesta etelään päin. Näkyvyys alueella oli yli 10 km.
