# M2021-E1, PROSTVIK 1:n sähkönjakeluhäiriö Korppoon Retaisin lauttarannan edustalla 17.3.2021

M2021-E1

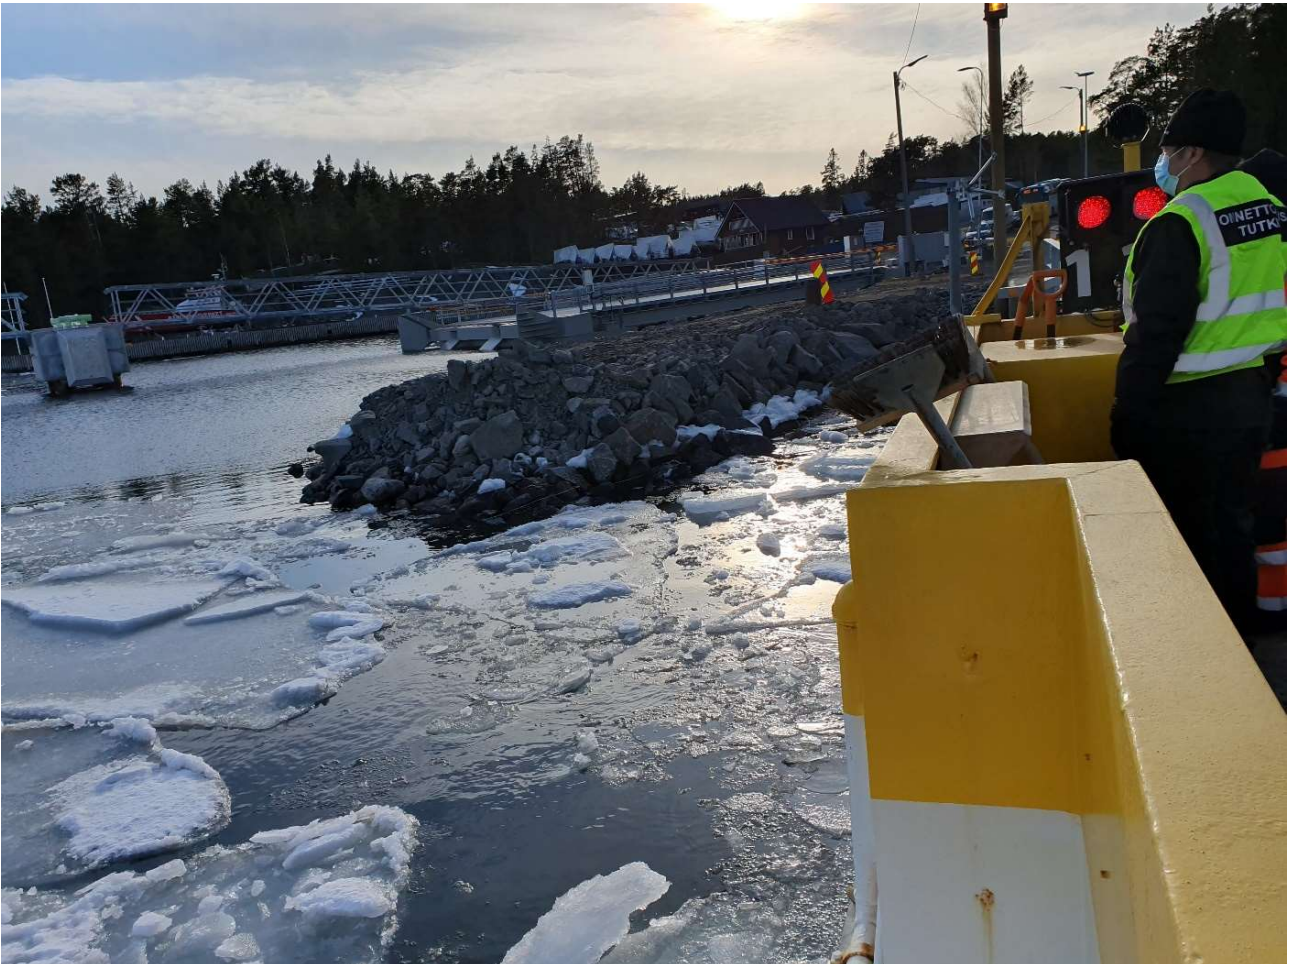
**Kuva 1.** Rakenteilla oleva aallonmurtaja, jonka vedenalaisen pengerrykseen PROSTVIK 1 törmäsi. (kuva: OTKES)

nan kulturin eteläpuolella olevaa aallonmurtajaa, jonka vedenalaiseen pengerrykseen se törmäsi. Tämän seurauksena lautan keula kohosi hiukan aallonmurtajan vedenalaisen sora-hiekka -pohjan päälle ja valui siitä takaisin vapaaseen veteen ajautuen virran vaikutuksesta etelään päin. Näkyvyys alueella oli yli 10 km.

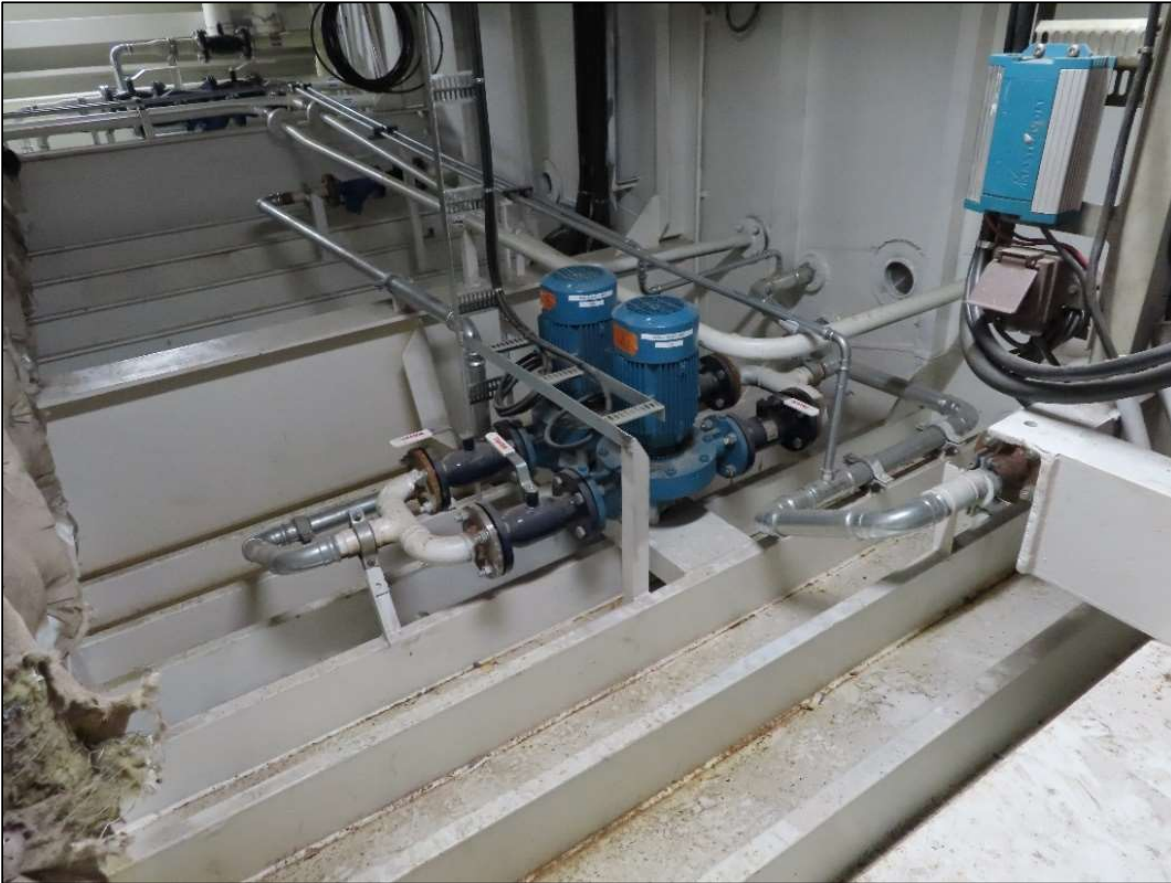
Lautalla oli Suomen Lauttaliikenne Oy:n huoltokumppanin kaksi teknikkoa työkomennuksella vaihtamassa pääkoneisiin vesipumppuja. Matkan aikana urakoitsijoita pyydettiin lisäksi kytkemään irti käytössä ollut peräpään konehuoneen invertterien ja generaattorien jäähdytyspumppu sekä kytkemään päälle rinnakkainen korvaava pumppu. Jäähdytyspumppun irtikytkennän syynä oli sen epätavallinen ja kova ääni.

**Kuva 5.** Lautan peräpään konehuoneen (Nauvon pää) jäähdytuspumput. (kuva: OTKES)

Rinnakkaispumpun kytkennän yhteydessä tapahtuneen virhetoiminnon seurauksena jäähdytys loppui kokonaan ja sähköjärjestelmän turvajärjestelmä katkaisi virranjakelun.

Virranjakelun katkeaminen aiheutti sähkön syötön keskeytymisen potkurikoneistolle ja lauttan ohjaimiin. Kytkimien virhetoiminnon takia myös keulan konehuoneen generaattorit ja invertterit jäivät ilman jäähdytystä eivätkä kytkeytyneet sähköjärjestelmään, vaikka keulan pääkoneet käynnistyivät automaattisesti.

Tässä alustavassa tutkinnassa tuli esille järjestelmien käyttöön liittyvä virhetoiminto, jonka suhteen Suomen Lauttaliikenne Oy on ryhtynyt jäähdytyspumppujen kytkinten käyttöergonomiaa parantaviin toimenpiteisiin.

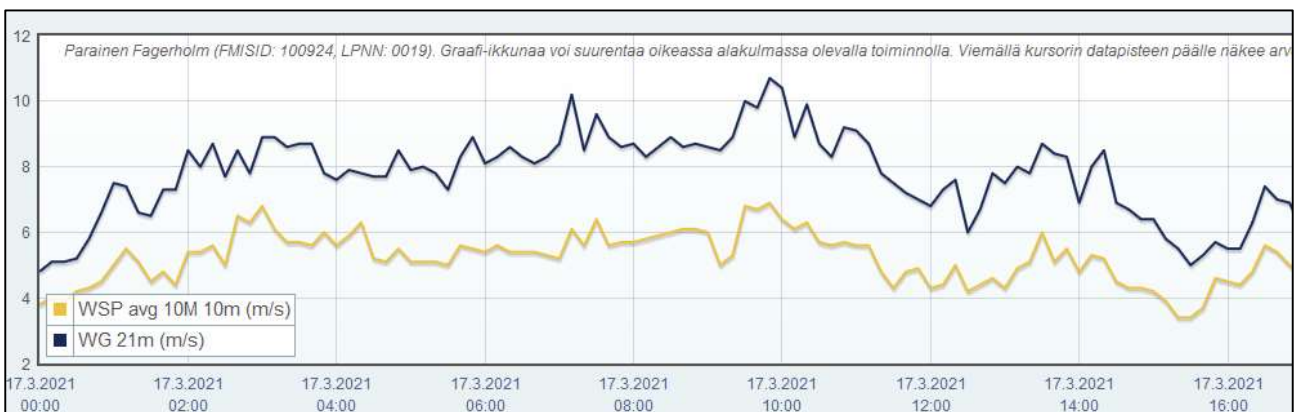
**Kuva 6.** Tuulen nopeus Fagerholmin sääasemalla 17.3.2021 02.00-18.30. Kaaviossa ajat UTC-aikaa. (lähde: Ilmatieteen laitos)

Fagerholmissa lämpötila oli tapahtuman aikana +1 °C (kello 13–18 välillä). Sää oli pilvinen ja näkyvyys hyvä (yli 10km). Iltapäivällä tuulen suunta oli 330°–360° eli pohjoisen ja luoteen välistä tuulta. Tuulen nopeus oli 4–6 m/s ja puuskat 7–9 m/s.
