# M2021-E1, PROSTVIK 1. Störning i färjans strömförsörjning vid Korpo Retais färjfäste 17.3.2021

M2021-E1

Utredningsbeteckning: M2021-E1  
Utredningsrapport 03/2021  
ISBN: 978-951- 836-593-1 (PDF)

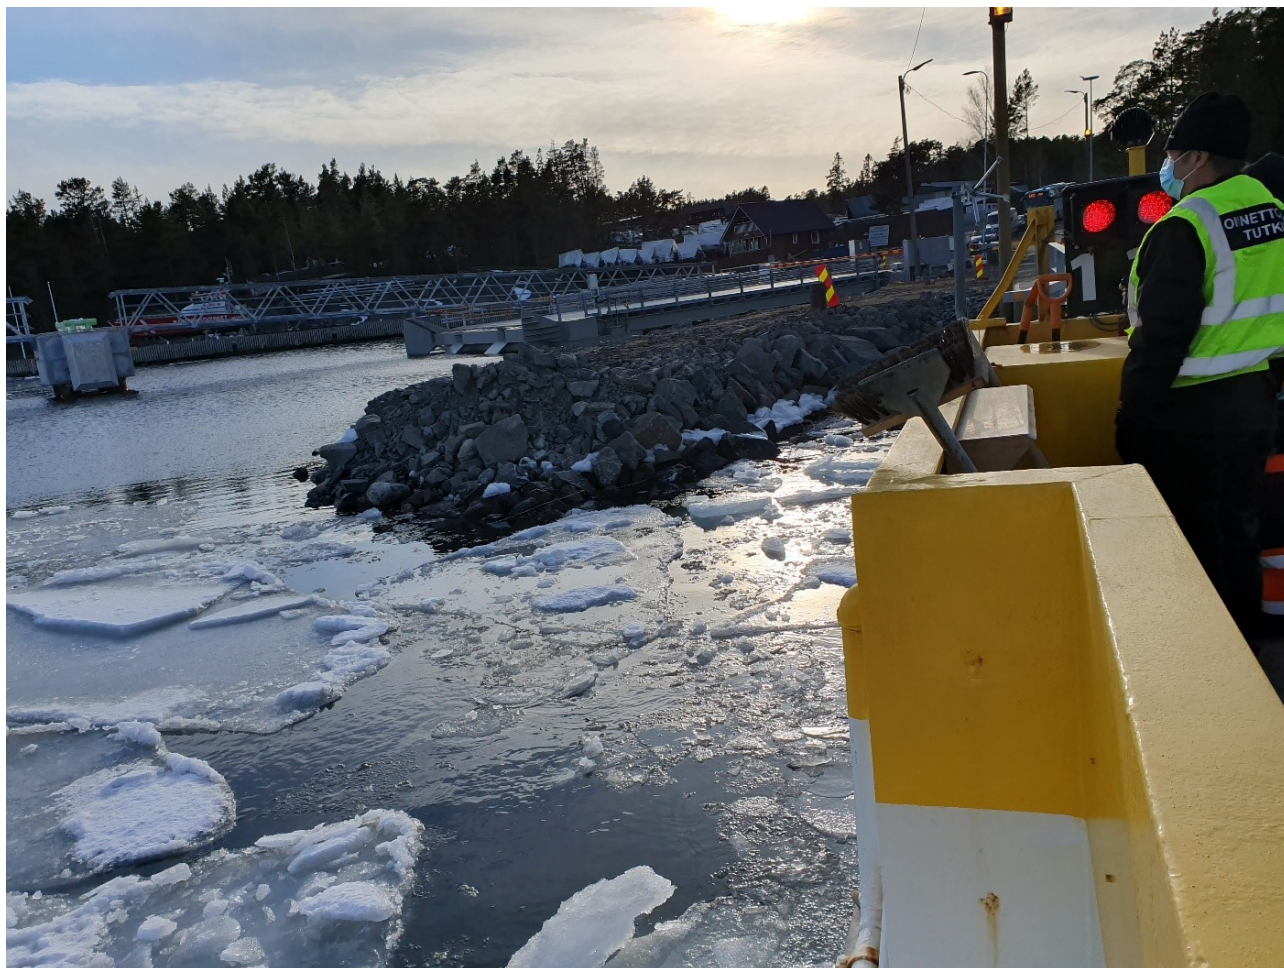
**Bild 1.** Under konstruktion varande vågbrytare, som PROSTVIK 1 kolliderade med (bild: OTKES)

En från Nord till Syd verkande kraftig vattenström och en 4...9 m/s byig Nord, Nordvästlig vind blåste i farleden. På grund av vattenströmmen och vinden drev färjan med en hastighet på 2...3 knop (3...5 km/h) mot den till vänster om färjfäste, sett från färjan, under konstruktion varande vågbrytaren, som färjan kolliderade med. Färjans för steg en bit upp när den träffade botten före vågbryggaren, och gled därefter ner tillbaka på fritt vatten. Strömmen förde färjan mot söder. Sikten var över 10 km

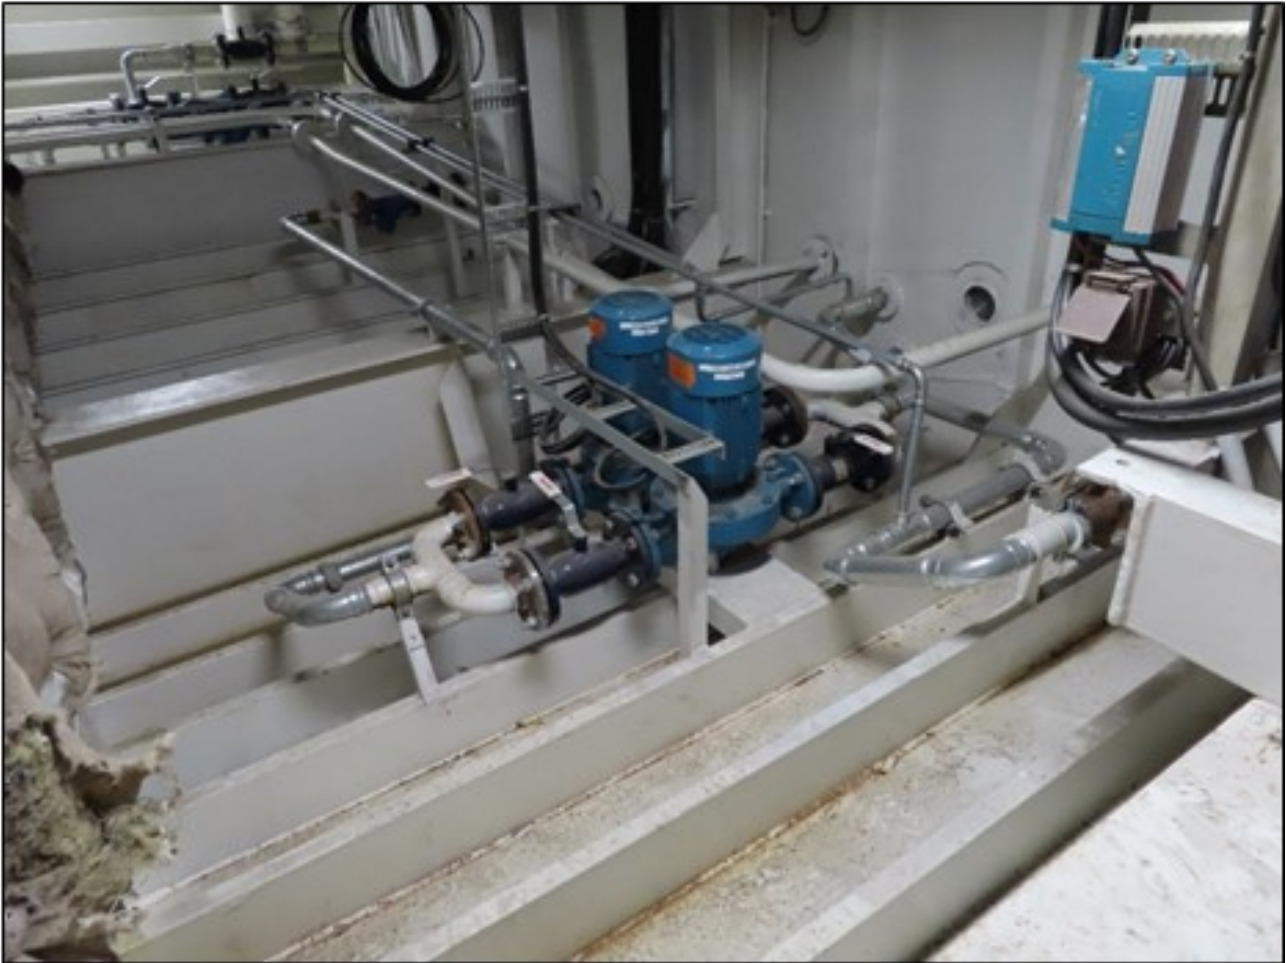
På färjan befann sig två servicemän som böt ut huvudmaskinernas vattenpumpar. Utöver det ombads servicemännen att under färden skifta från den ena i bruk varande vattenkylpumpen till den andra i reserv varande vattenkylpumpen i akterns maskinrum. Vattenkylpumparna kyler generatorerna och inverterna. Orsaken till skiftet var det ovanliga och höga ljudet som kom från den i bruk varande vattenkylpumpen.

**Bild 5.** Akterns (mot Nagu) kylpumppar (bild: OTKES)

Under omkopplingsarbetet med vattenkylpumparna avbröts kylningen helt och hållet på grund av ett åtgärdsfel och säkerhetssystemet i elsystemet slog ut strömförsörjningen. När strömförsörjningen slogs ut, fungerade inte styrningen och framdrivningen längre. På grund av åtgärdsfelet blev också generatorerna och inverterna i förens maskinrum utan kylning och kopplades inte in i strömförsörjningen av färjan, även om förens huvudmaskiner startade automatiskt.

Färjan trafikerade normalt. Innan problemet med strömförsörjningen inträffade ingenting utöver det vanliga. Endast från inverternas och generatorernas vattenkylpump i aktern hördes ett ovanligt och högt ljud, vilket inverkade på befälhavarens beslut om att växla om till den bredvidliggande vattenkylpumpen.

I denna preliminära utredning framkom ett felutförande i användningen av utrustningen. Finlands Färjetrafik Ab har redan vidtagit åtgärder för att förbättra utrustningens användarergonomi.
