M2020-01, Sjunkandet av  
Gränsbevakningsväsendets patrullbåt PV  
83 utanför Lovisa 20.6.2020

M2020-01

Utredningsbeteckning: M2020-01  
Utredningsrapport 4/2021  
ISBN: 978-951-836-595-5 (PDF)

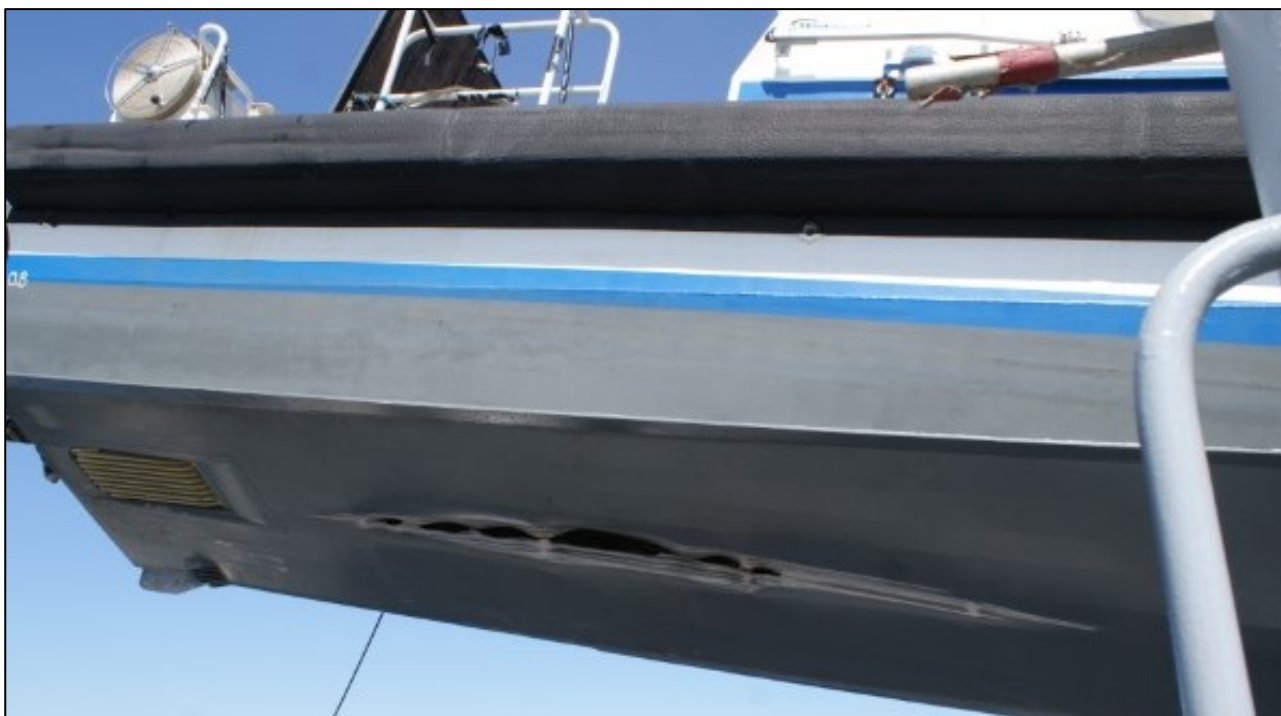
**Som en följd av grundstötningen fick patrullbåtens botten skador på ett cirka 3 meter långt avsnitt.** Det fanns ett cirka 1 630 mm långt och cirka 50 mm brett hål i botten. Hålet sträckte sig till två olika vattentäta sektioner i skrovet. En längsgående avstyvning i skrovet hade slitits loss vid det skadade stället. Båtens båda motorer skadades när vatten kom in i cylindrarna via motorernas luftintag medan maskinerna fortfarande var igång. Också patrullbåtens elsystem och navigeringsutrustning fick allvarliga skador när de kom i kontakt med havsvatten medan de var strömförande.

**Bild 4.** Skadan och hålet i PV 83:s botten. (Bild: Otkes)

En grundstötning med en aluminiumbåt vid en hastighet på 30 knop leder till betydande skador på båtens konstruktion. I samband med den olycka som nu analyseras uppstod en 1,6 meter lång spricka i båtens botten, genom vilken cirka 300 liter vatten i sekunden strömmade in i båten. Skadan uppstod till största delen på maskinrummets sida, men sträckte sig också till det tekniska utrymmet under styrhytten. På basis av den simulering som genomfördes under utredningen fylldes maskinrummet av vatten på cirka en minut. Båtens kritiska stabilitet uppnåddes när det tekniska utrymmet hade fyllts med vatten till en nivå där vatten kunde strömma in i styrhytten genom den öppna dörren. Då kapsejsade båten och fören steg snabbt uppåt.

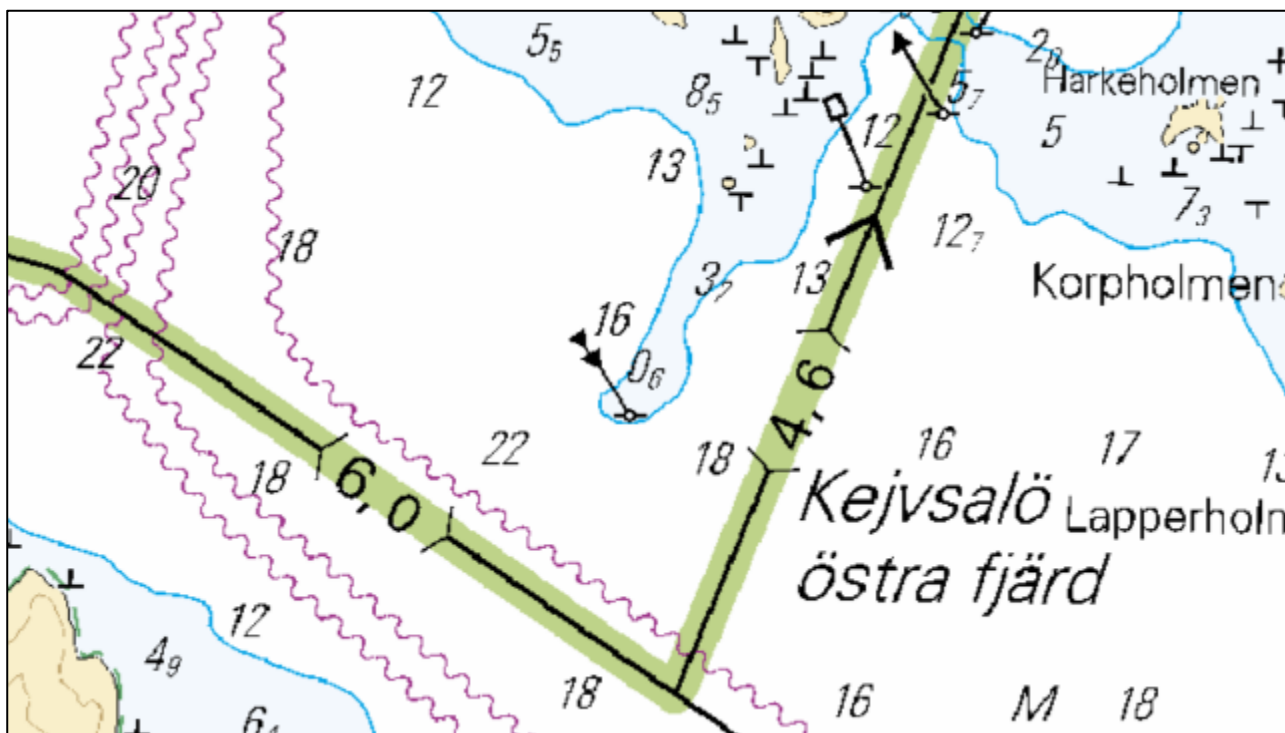
På papperssjökortet över olycksområdet (se bild 7) syns ett 0,6 meters grund norr om sydmärket som finns i korsningen mellan 6,0 meters och 4,6 meters farlederna. Detta grund försvann dock från vyn i PV 83:s digitala båtsportkort då en lägre skala användes (se bild 6).

**Bild 7.** Sjökart över olycksområdet. Ett 0,6 meters grund har märkts ut norr om sydmärket. PV 83 använde denna vy (Bild: Grundkartraster ©Lantmäteriverket 11/2020)

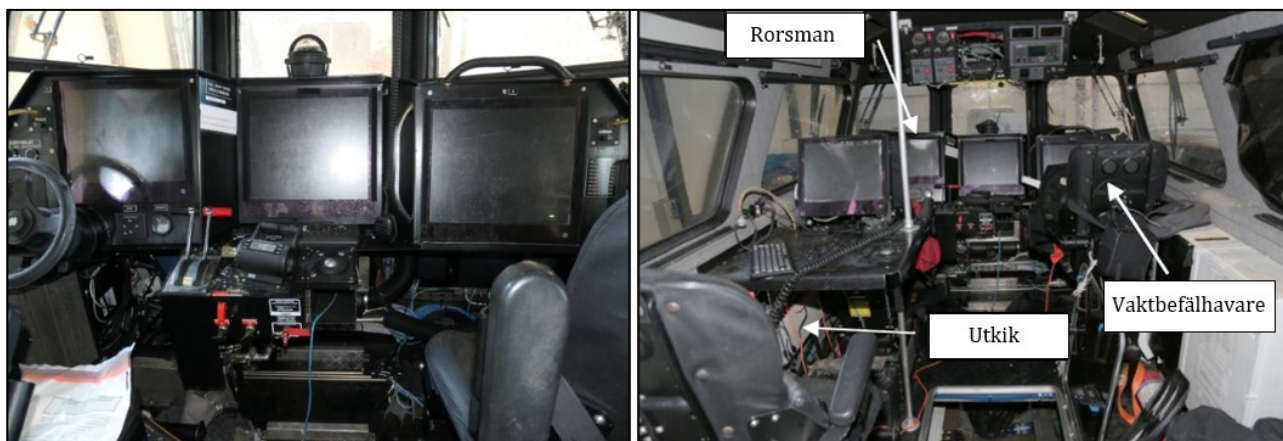
**Bild 9.** Arrangemang i styrhytten. (Bild: Polisinsrättningen i Östra Nyland, anteckningar OTKES)

Det fanns ingen hindersfri sikt utåt från utkikens plats i PV 83. Synfältet täcktes av skärmen som fanns framför och av rorsmannen. Utkikens huvudsakliga uppgift är att använda datasystemen samt övervaknings- och värmekameran.

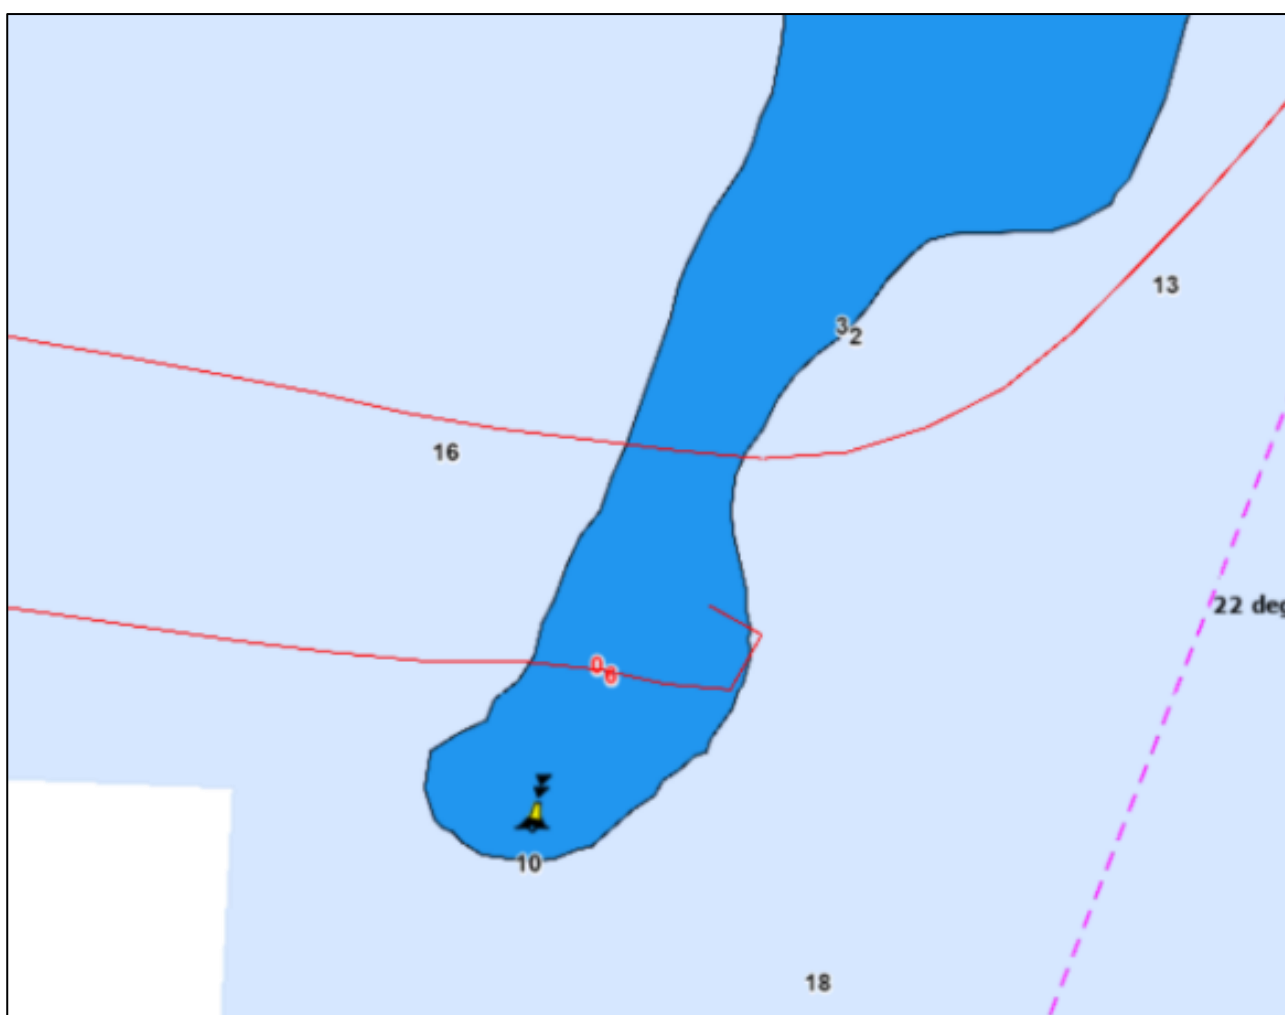
Rutten för patrullbåt 83 under olyckskvällen gick huvudsakligen längs farlederna. Vid den östra fjärden vid Kejvsalö genade patrullbåten dock redan på ditresan mitt genom ett grund söder om Sandholmarna. Enligt de lokala invånarna använder en liten del av de lokala båtförarna denna korta genväg på cirka 0,3 sjömil. När patrullbåten var på väg tillbaka till hamnen i Valkom, gick rutten på samma sätt över grundet, men den här gången cirka 150 meter längre söderut, med ödesdigra konsekvenser.

**Bild 10.** PV 83:s tidigare rutt gick mitt genom grundet vid Sandholmen (den övre röda linjen). På väg tillbaka gick rutten längre söderut, över 0,6 meters grundet. Rutterna presenteras på det digitala båtsportkortet i en större skala än på bild 11. (Bild: Otkes)

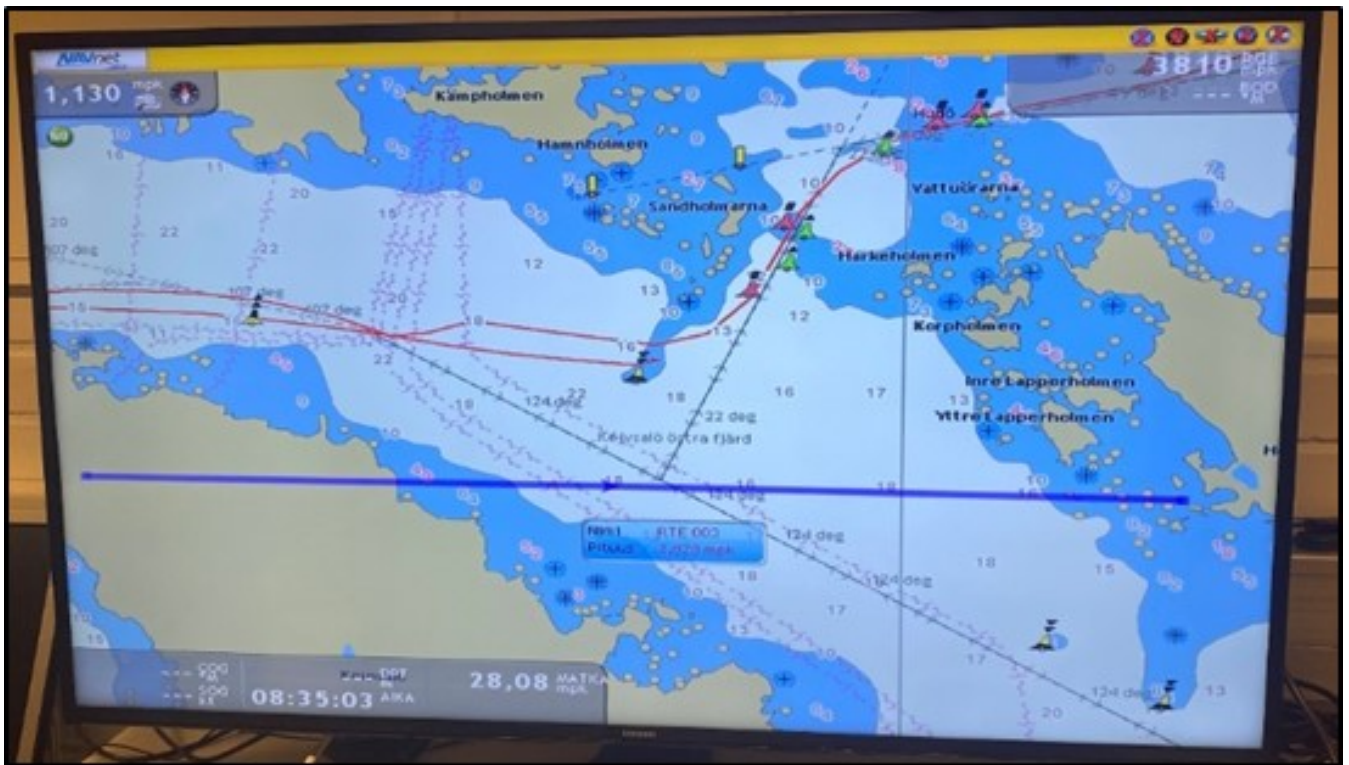
**Bild 11.** PV 83:s tur- och returrutter visas med en röd linje på det digitala båtsportkortet. Den blå linjen i rutan är cirka 2 sjömil lång. Bilden har tagits i samband med genomgången av inspelningen från navigationssystemet. (Bild: Otkes)

På sjökortet har ett grund på 0,6 meters djup märkts ut norr om sydmärket. På det elektroniska kortet i patrullbåten PV 83 syns 0,6 meters grundet först när kortets skala har förstörats tillräckligt mycket. Skalan där 0,6 meters grundet blir synligt är inte ändamålsenlig när man kör med hög fart.

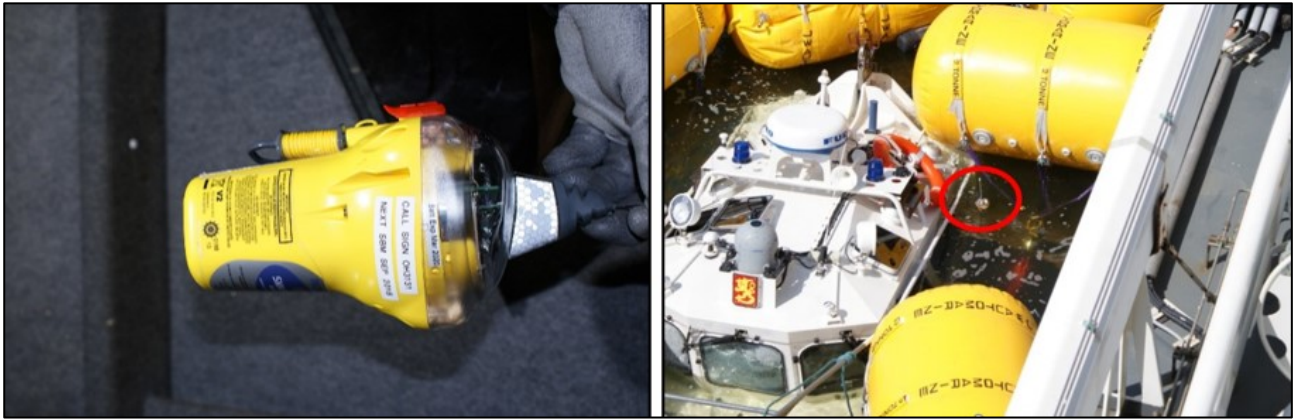
**I fråga om räddningsutrustningen** hade tiden för byte av batteri i EPIRB<sup>11</sup>-bojen gått ut i mars 2020. EPIRB-bojen lösgjordes inte och utlöste inget nödlarm när PV 83 sjönk, eftersom den inte var på över fyra meters djup. EPIRB-bojen lossnade i samband med bärgningen av PV 83, när båten steg upp till ytan. Då utlöste EPIRB-bojen ett nödlarm. Bojen har en automatisk utlösare som aktiveras när fartyget sjunker till över fyra meters djup. Trots att tiden för byte av batteri hade gått ut, utlöstes ändå anordningen och började sända nödlarmet som normalt.

**Bild 14.** EPIRB-bojen och EPIRB-bojen som lossnat från ställningen efter bärgningen inringad. (Bilder: OTKES)

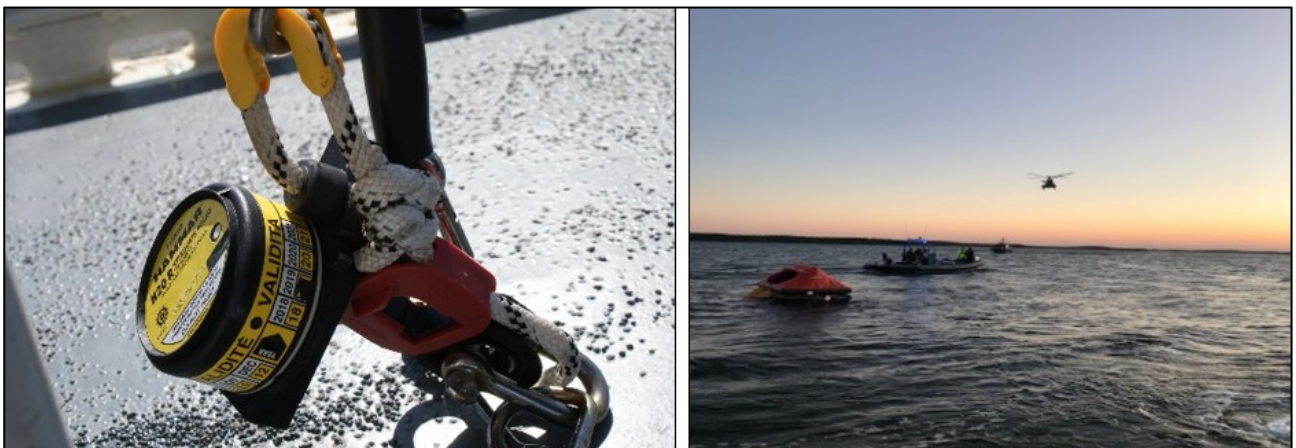
Räddningsflottens tryckutlösare hade föråldrats i december 2019. I bytesboken för PV 83 hade en anteckning om att tryckutlösaren föråldras gjorts den 31 augusti 2019. Det nämndes också att en ny tryckutlösare finns på bevakningsfartyget Turva och påmindes om att bytesarbetet bör utföras. Anteckningen om bytesarbetet på tryckutlösaren fanns i bytesboken fram till den 14 september 2019, varefter det inte längre nämns. Bytesarbetet hade inte utförts.

**Bild 15.** Till vänster räddningsflottens tryckutlösare (Bild: OTKES). Till höger räddningsflotten i havet efter olyckan. (Bild: Gränsbevakningsväsendet)

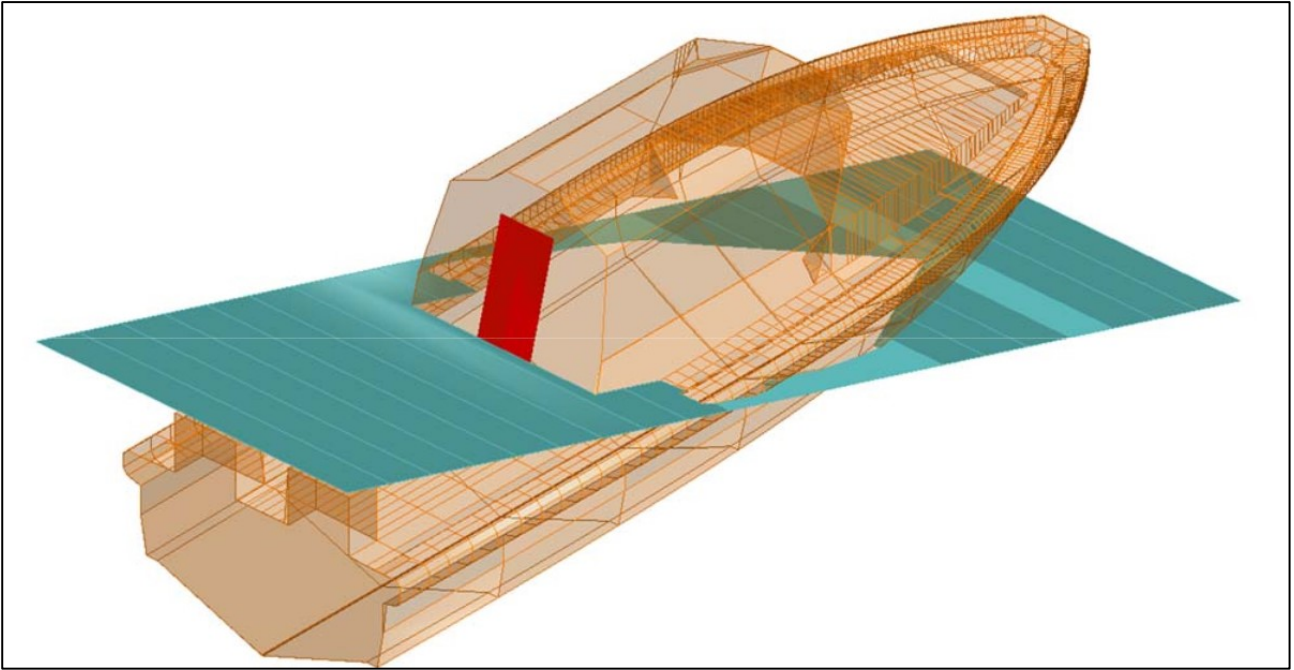
**Bild 17.** Båtens dörröppning sjönk under vattenytan. (Bild: NAPA)

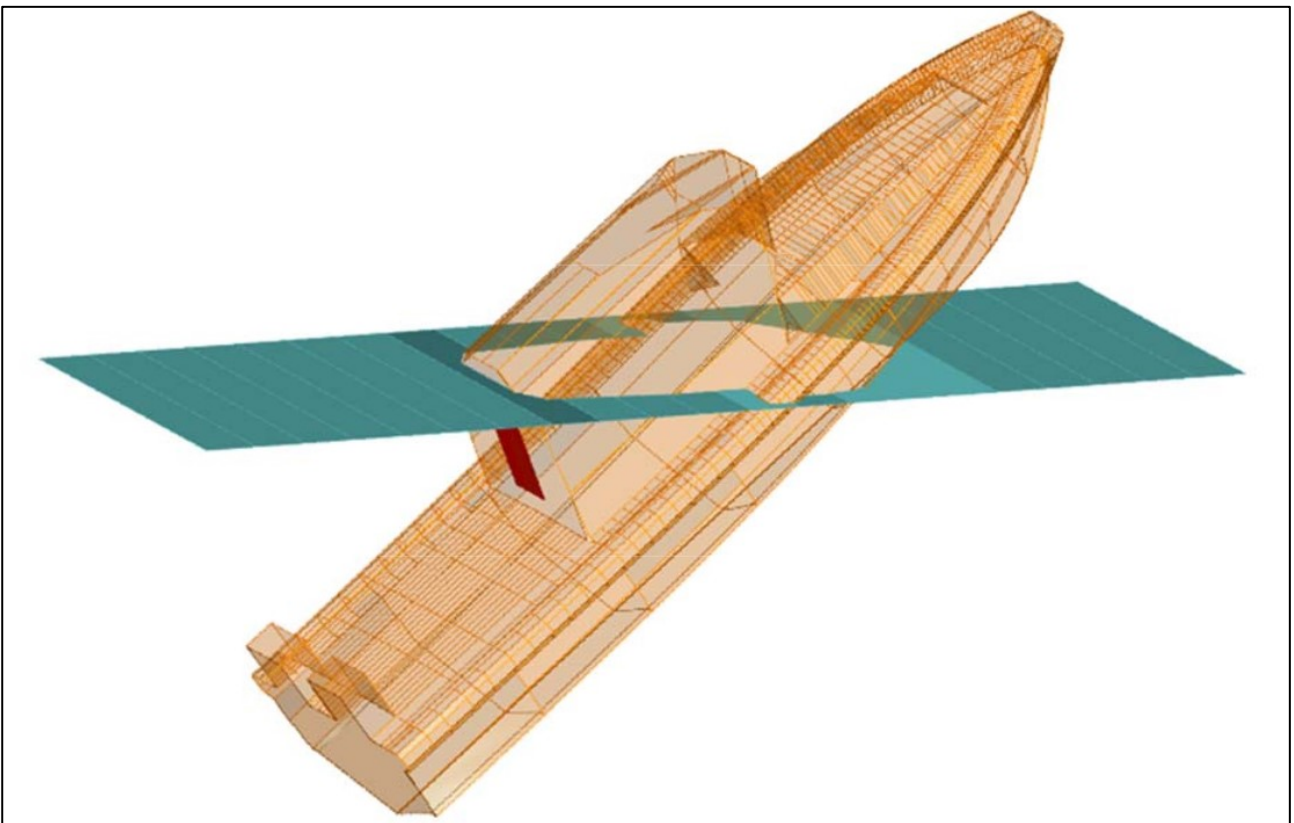
**Bild 18.** Båtens längsgående stabilitet går slutgiltigt förlorad. (Bild: NAPA)

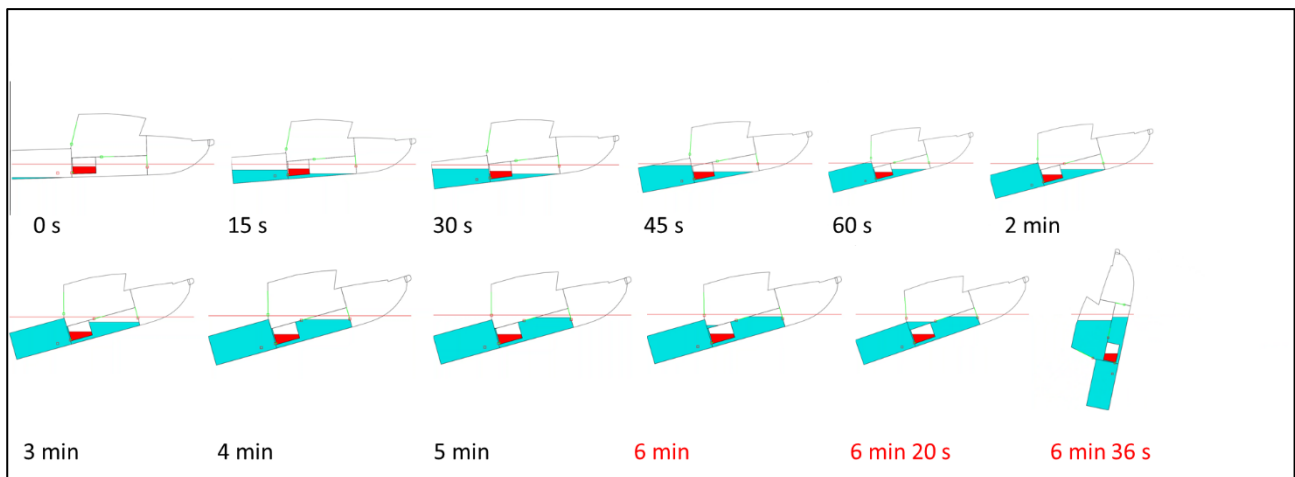
Efter att båten hamnat i lodrätt läge var cirka en tredjedel av båten hytt ovanför vattenytan. Därefter sjönk båten gradvis ända tills vattenlinjen var vid hyttens främre vägg. Vatten läckte också i viss mån in i båten för via ventilationskanalerna, men där bildades också en luftficka som bar båten så att den inte sjönk helt.

**Bild 19.** Förloppet när båten sjönk på basis av simuleringen. Vid sex minuter strömmar vatten in i styrhytten genom båtens dörröppning. (Bild: bilder från NAPA-modelleringen sammanställda av Otkes)
