Tasoristeysonnettomuus ja veturin suistuminen Kontiomäellä 4.6.2021

R2021-E1

Onnettomuustutkintakeskus aloitti 4.6.2021 turvallisuustutkintalain (525/2011) 2 §:n nojalla alustavan tutkinnan Kontiomäellä 4.6.2021 tapahtuneen vaihtotyöyksikön ja raskaan ajoneuvoyhdistelmän tasoristeysonnettomuudesta, jossa veturi suistui kiskoilta. Onnettomuudessa ei syntynyt henkilövahinkoja, mutta kalusto ja rata kärsivät vaurioita. Alustavan tutkinnan perusteella arvioitiin, että tarvetta varsinaiselle tutkinnalle ei ole.

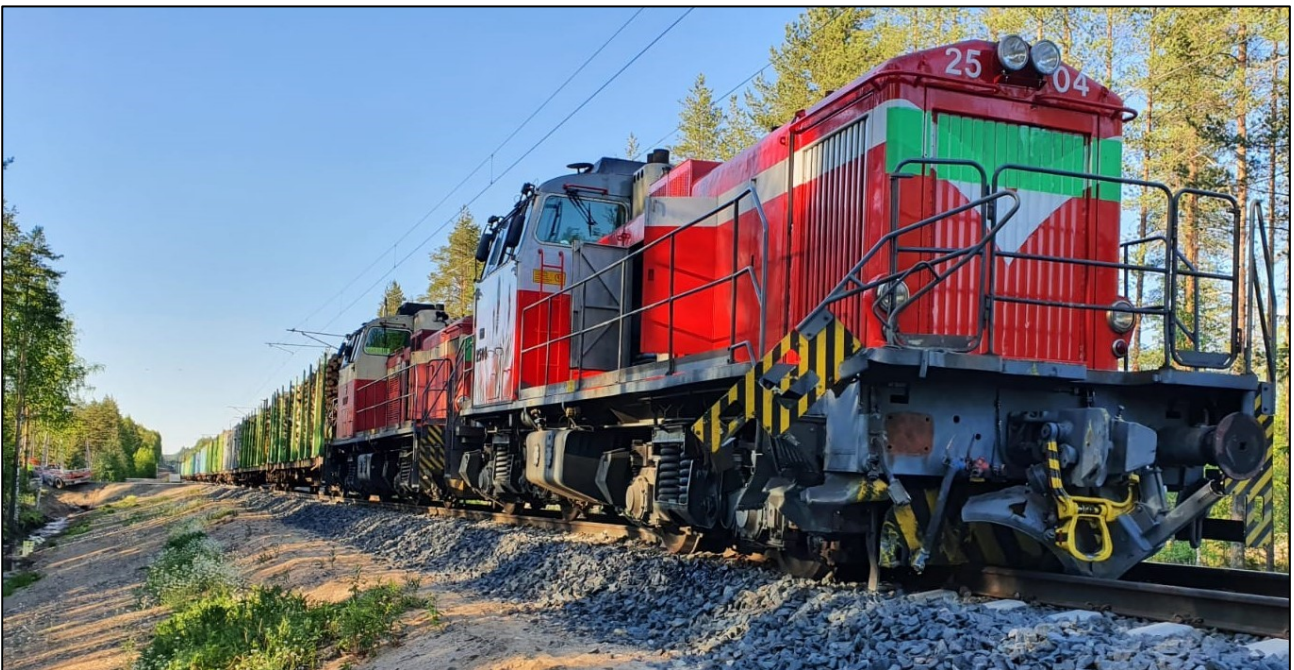
Kuva 1. Vaihtotyöyksikön ensimmäinen veturi suistui kiskoilta ja ajoneuvoyhdistelmän perävaunu paiskautui ojaan. (Kuva: Rataliikennekeskus)

Vaihtotyöyksikön ensimmäisenä ollut veturi kärsi törmäyksessä vaurioita. Veturin oikea puskin irtosi, SA3-kytkin vaurioitui, ilmaletkuja ja sähköpistokkeita rikkoutui sekä kaiteet ja rapuset vääntyivät. Myös veturin suistuneet pyöräkerrat saivat vaurioita, kun veturi kulki suistuneena betonisten ratapölkkyjen päällä. Ratapölkkyjä vaurioitui 183 kappaletta.

2. Veturin etuteli suistui kiskoilta heti törmäyskohdassa.

Johtopäätös: Veturin puskimet ja ajoneuvoyhdistelmän perävaunun runkopalkit olivat samalla korkeudella. Törmäyshetkellä perävaunun renkaat olivat kumisella tasoristeyskannella, joka muodosti pitävän pinnan. Törmäyksessä veturin etupää keveni sen puskinen painuessa perävaunun runkopalkkiin, joka yhdessä ajoneuvoyhdistelmän liikesuunnan kanssa mahdollisti suistumisen.

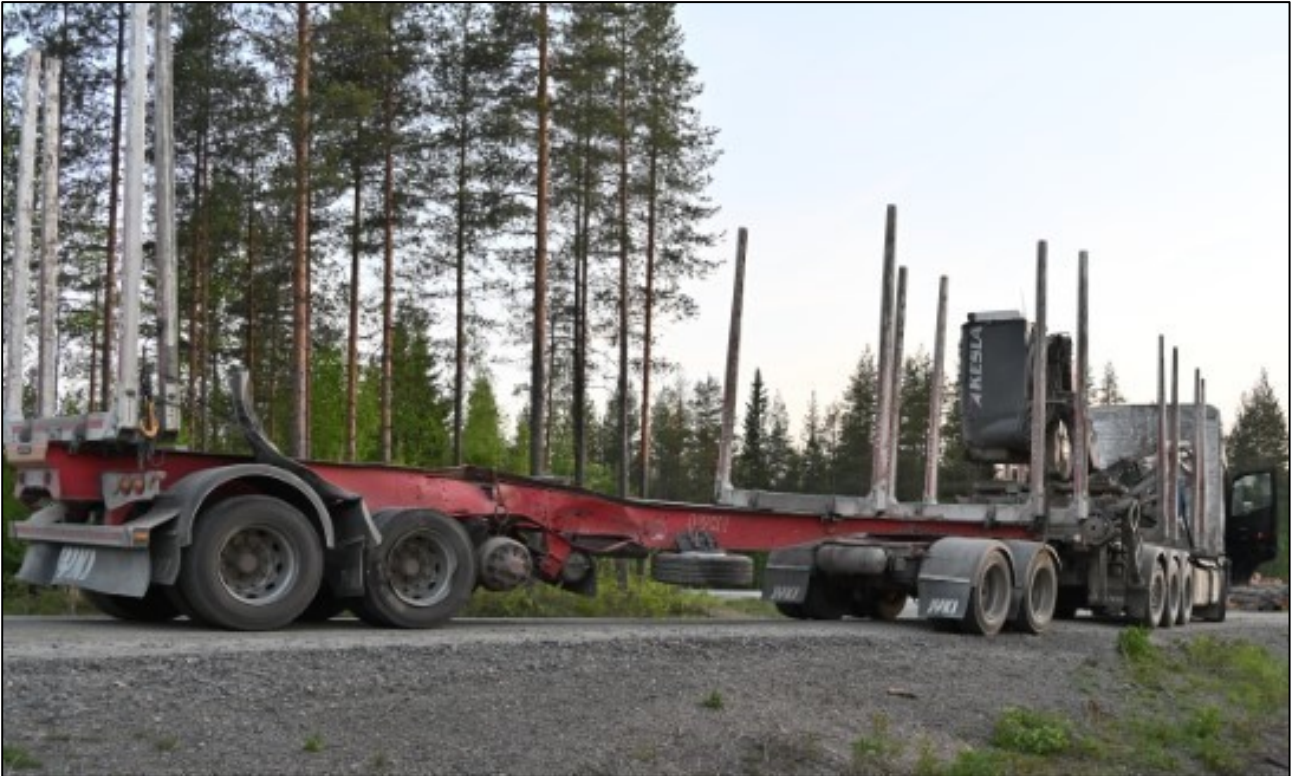
Kuva 2. Ajoneuvoyhdistelmän vaurioitunut perävaunu hinattuna takaisin tielle törmäyksen jälkeen. (Kuva: OTKES)

Ajoneuvoyhdistelmän perävaunu vaurioitui törmäyksessä korjauskelvottomaksi. Perävaunun runkopalkit vääntyivät ja repeytyivät kolmannen akselin kohdalta. Lisäksi neljä alumiinipankkoa irtosi rungosta.

Tyhjä perävaunu, johon vaihtotyöyksikkö törmäsi oli painoltaan 8 100 kg. Perävaunun runkopalkkien keskikohta oli noin 100 cm korkeudella, ja siinä oli selvästi havaittavissa törmäyksen jälkeen veturin puskinen jäljet. Perävaunun i-profiilin muotoinen 35 cm korkea runkopalkki oli nurjahtanut ja revennyt hitsausauman vierestä törmäyksessä.

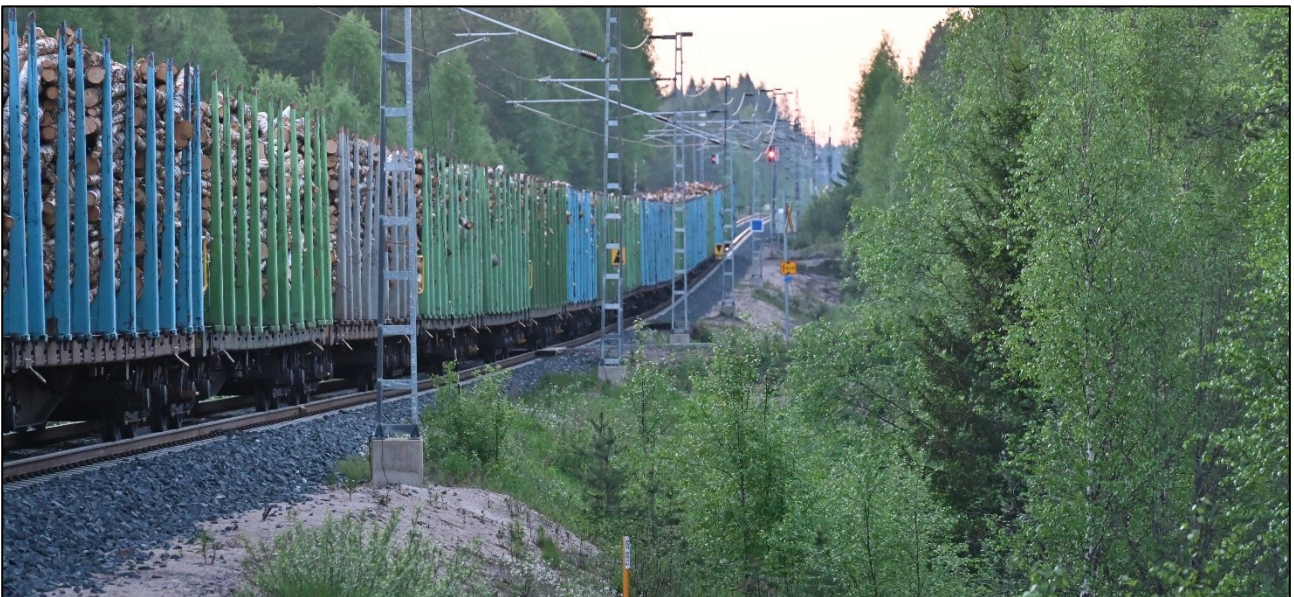
Tasoristeys on tietokannan¹ mukaan inventoitu vuonna 2013. Radan suurin sallittu nopeus on 80 km/h. Tasoristeyksen molemmilla puolilla on hyväkuntoiset *Rautatien tasoristeyksen lähestymismerkit* sekä pakollista pysäyttämistä osoittava STOP-merkki. Varoituslaitteettomasta tasoristeyksestä varoitettava *Rautatien tasoristeys ilman puomeja* puuttui molemmista suunnista lähestyttäessä. Näkemät tasoristeyksessä kahdeksan metriä ennen kiskoja ovat molempiin suuntiin sekä molemmista suunnista lähestyttäessä yli 600 metriä. Näkemävaatimus vähintään 480 metriä täytyy. Tasoristeyksessä on 11 metriä leveä kumipintainen kansi. Tien ja radan kohtauskulmat ovat 51 astetta ja toisesta suunnasta 61 astetta. Ajoneuvoyhdistelmän tulosuunnasta näkemä avautui paremmin juuri junan tulosuuntaan.

Kuva 3. Näkemä 8 metriä ennen kiskoja junan tulosuuntaan. (Kuva: OTKES)

4. Tasoristeysympäristö täytti olosuhdevaatimukset näkemiltään.

Johtopäätös: Tasoristeysonnettomuuksissa usein vaaralliset tasoristeykset ovat näkemiltään rajoittuneita maasto- tai muiden olosuhteiden vuoksi. Tässä tapauksessa näkemät 8 metriä ennen kiskoa joka suuntaan olivat hyvät.

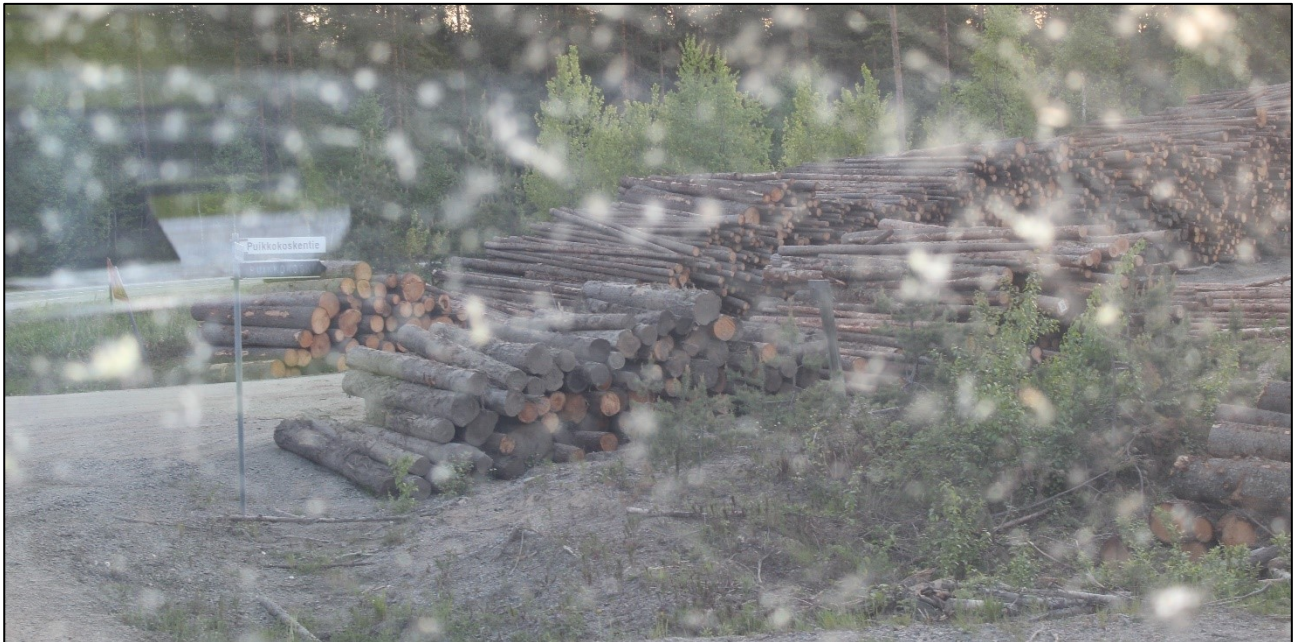
Ajoneuvoyhdistelmän vetoauton ohjaamon ikkunat olivat poikkeuksellisen likaiset johtuen muun muassa ikkunoissa olleista kuolleista hyönteisistä.

Kuva 4. Näkymä auton ohjaamon tuulilasista. (Kuva: OTKES)

Johtopäätös: Ajoneuvoyhdistelmän kuljettajan huomio oli kiinnittynyt muualle lähestyessään tasoristeystä. Kuljettaja ei pysäyttänyt ennen tasoristeystä mahdollistaakseen huolellisen havainnoinnin. Havaintojen tekemistä vaikeutti tai havaintojen tekemisen kohdistumista väärään suuntaan saattoi aiheuttaa myös ajoneuvon likaiset ikkunat yhdessä vastaan paistaneen auringon kanssa.

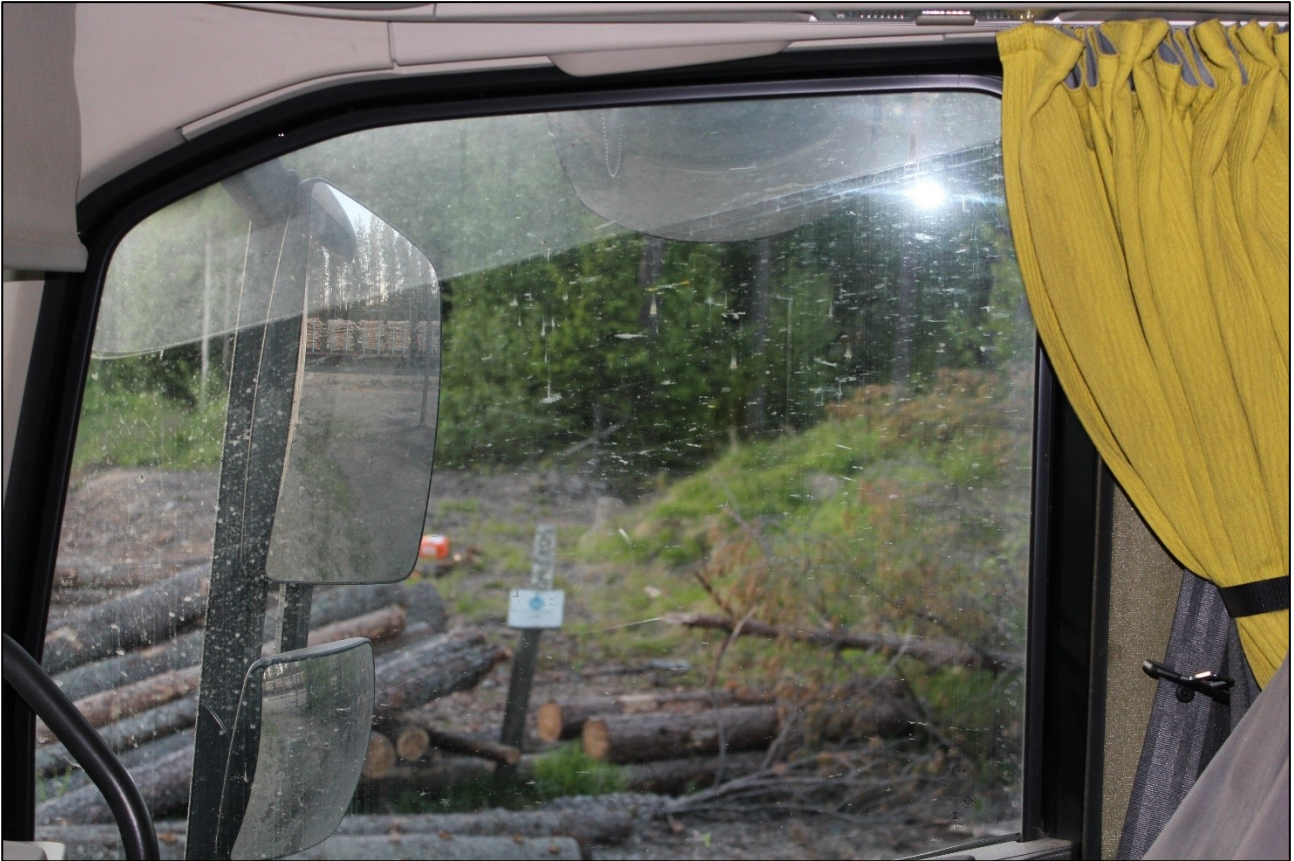
Kuva 5. Näkymä ohjaamon oikeasta sivuikkunasta (eli junan tulosuuntaan). (Kuva: OTKES)
