Y2021-01 HISSIONNETTOMUUS KAUNIALAN SAIRAALASSA

Onnettomuustutkintakeskus antaa turvallisuustutkintalain (525/2011) 25 §:n mukaisen onnettomuusuhkailmoituksen.

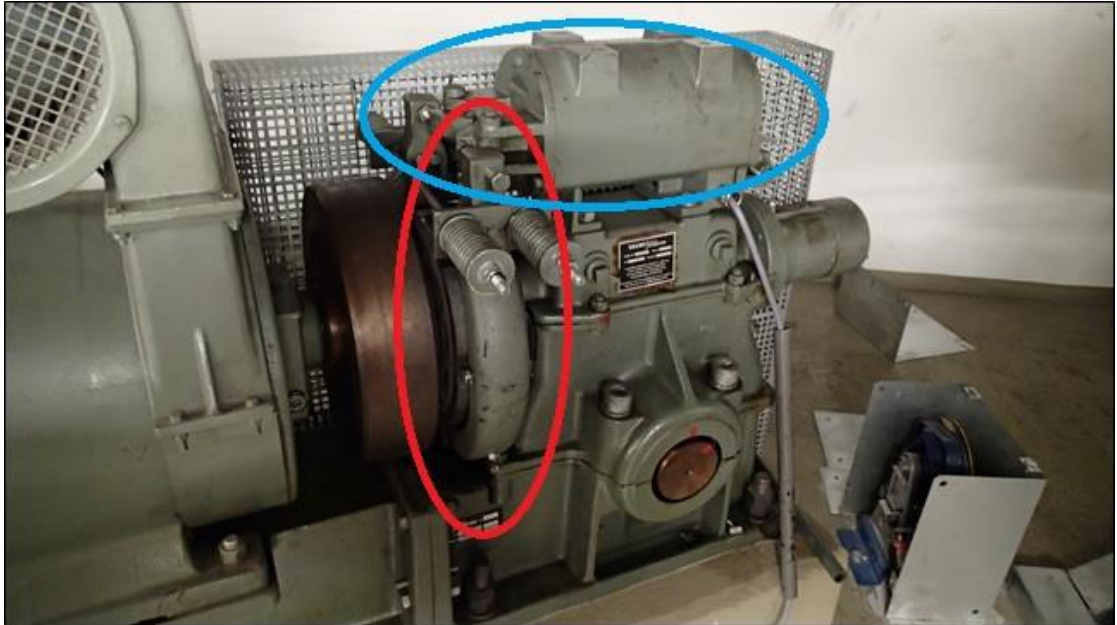
Onnettomuus tapahtui, koska hissien jarrun toimilaitte oli juuttunut auki-asentoon eikä jarruttanut. Hissikorin sai kiihtyvään liikkeeseen vastapainon massa. Jarru on hissien turvallisuuden ja siten huollon kannalta olennainen osa.

Hissi oli alun perin valmistettu vuonna 1978 ja modernisoitu vuonna 2008. Modernisoinnissa jarru jäi ennalleen. Vuodesta 1989 alkaen uusiin hisseihin on vaadittu kahdennettua jarrua, mutta vaatimus ei koske aiemmin valmistuneita hissejä.

Kuva 1. Hissin koneisto, jossa jarru merkitty punaisella. Jarru on rumpujarru, jossa jarrukengät jarruhihnoineen ovat akseliin kiinnittyvän rummun ulkopuolella. Jouset puristavat jarrun kiinni. Avauksesta huolehtii sinisellä ympyröity sähkömagneettinen toimilaite.

Onnettomuustutkintakeskus ilmoittaa Turvallisuus- ja kemikaalivirastolle (Tukes), että iäkkäiden hissien jarruihin liittyy vakavan onnettomuuden vaara. Jarrut on huollettava siten, että hissi pysyy kerrokseen pysähtyessään paikallaan. Lisäksi on syytä pohtia, riittääkö hissien paikallapysymisen varmistamiseen pelkkä mekaaninen jarru, jonka asentoa ei valvota millään turvalaitteella. Vaara tulee saada hissien haltijoiden sekä hissien huolloista, korjauksista, tarkastuksista ja turvallisuusparannuksista huolehtivien tietoon.

Lisäksi Onnettomuustutkintakeskus ilmoittaa sisäministeriölle ja pelastuslaitoksille, että hissien huonosti toimiva jarru aiheuttaa pelastajille vaaran. Hissi voi lähteä pelastustehtävän yhteydessä liikkeelle, vauhti kiihtyä ja hissikori päätyä hissikuilun ylä- tai alaosaan. Hissin paikallaan pysyminen on ennen pelastustoimia varmistettava konehuoneesta.
