Koululennolla olleen lentokoneen ajautuminen ulos kiitotieltä läpilaskussa Lahti-Vesivehmaan lentopaikalla 7.2.2021

L2021-01

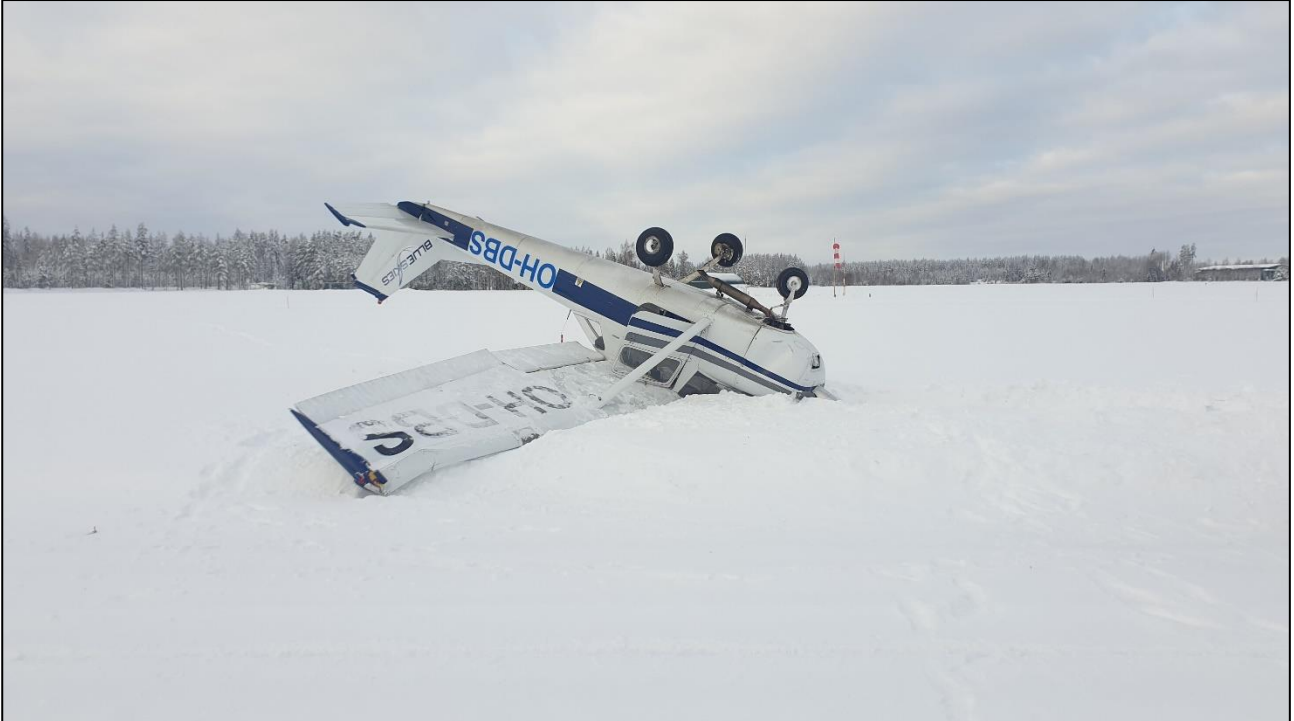
Laskukiidossa laskutelineen oikeanpuoleinen pyörä osui pehmeään lumeen. Lentokone kääntyi oikealle, osui lumivalliin, ajautui kokonaan ulos kiitotieltä, pyörähti nokan ja vasemman siivenkärjen kautta ympäri ja pysähtyi nokka tulosuuntaan ylösalaisin lumihankeen. Oppilas ja lennonopettaja roikkuivat turvavöistään. Oppilas katkaisi lentokoneen päävirran lennonopettajan käskystä. Molemmat vapautuivat turvavöistä ja poistuivat omista ovistaan ulos lentokoneesta.

Kuva 1. Kuva lentokoneesta pian onnettomuuden tapahduttua kello 15.20 (Kuva: Blue Skies Aviation Oy).

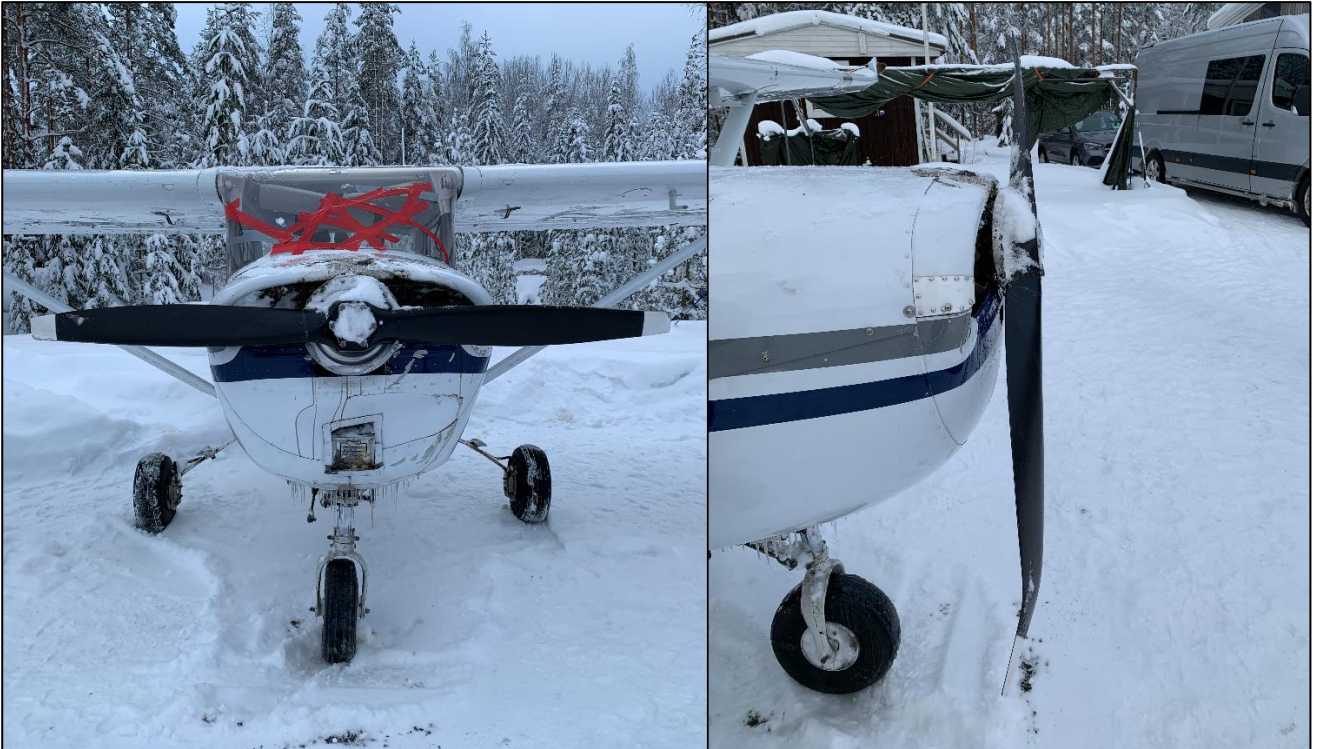
Lentokoneen teknisessä tutkinnassa selvisi seuraavaa: lentokoneen vasemman siiven kärki oli revennyt ja sivuvakaaja oli vaurioitunut. Tuulilasissa oli useita halkeamia, nokkalaskuteline ja moottoripukki olivat vääntyneet. Potkurin vaurioiden ja sen lapojen kärkien taipumissuunnan perusteella moottorin tehoasetus oli törmäyshetkellä pieni. Lentokoneen vaurioita on esitetty kuvissa 3–5.

Kuva 3. Tuulilasi rikkoutui ja potkuri vaurioitui. Tuulilasi oli teipattu onnettomuuden jälkeen. (Kuvat: OTKES)

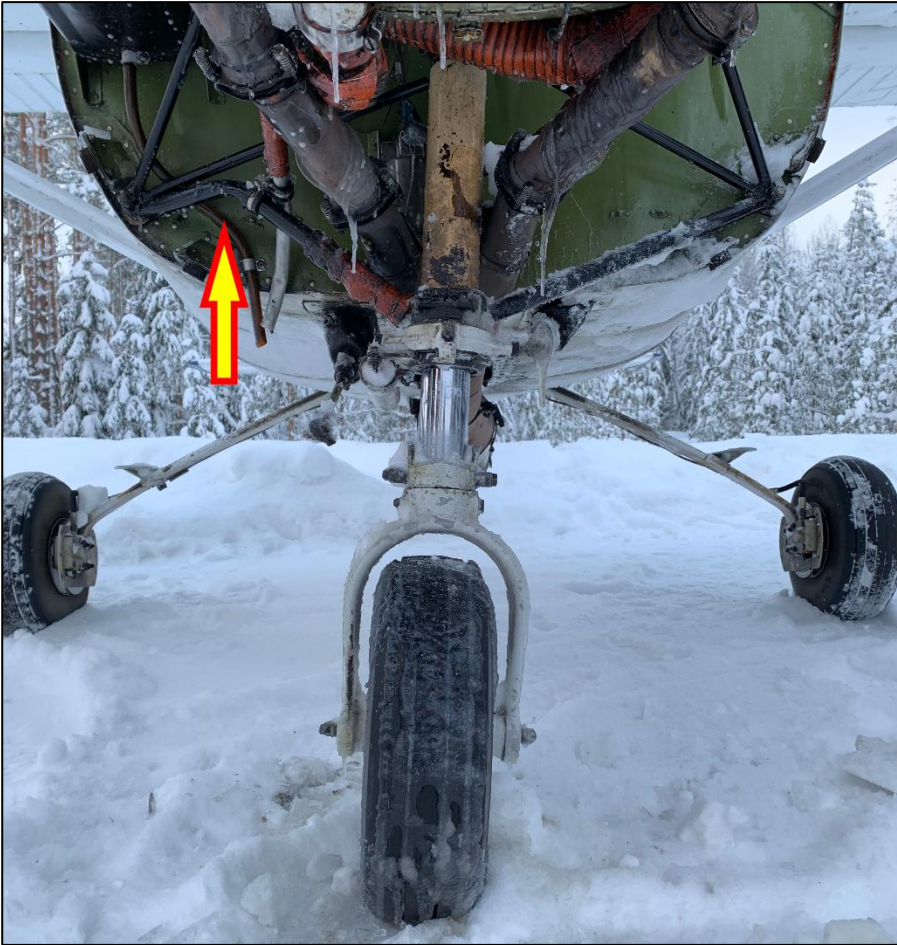
Kuva 5. Nokkateline ja nuolella merkitty moottoripukki vaurioituvat. (Kuva: OTKES)

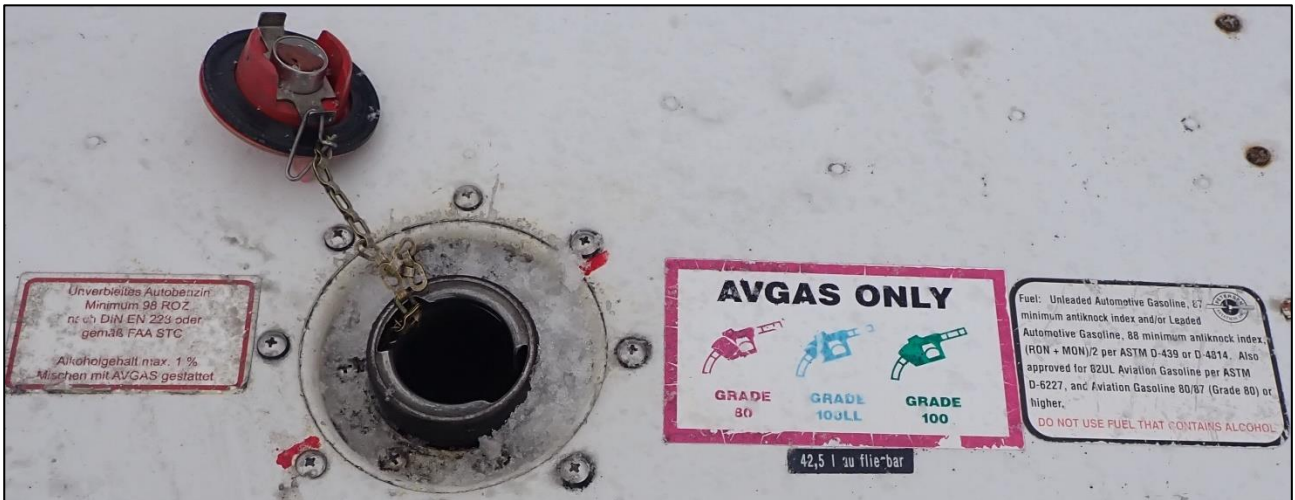
Polttoaineena lentokoneessa käytettiin 98E5-autobensiiniä. Lentokoneessa saa käyttää vain sen lentokäsikirjassa tai liitteissä hyväksytyjä polttoainelaatuja²⁰. Polttoaineen täyttöaukolla tulee olla merkintä, josta ilmenee käytettäväksi sallitut polttoainelaadut. Täyttöaukkojen vieressä oli alkuperäisen lentokäsikirjan mukaiset merkinnät, joiden mukaan lentokoneessa saa käyttää polttoaineena ilmailukäyttöön sertifioitua lentobensiiniä. Edellisen lisäksi tankkausaukkojen vieressä oli myös saksan- ja englanninkielisiä merkintöjä, joista voi saada käsityksen, että autobensiiniä saisi käyttää polttoaineena (kuva 6).

Lentokoneen rungolle ja siihen 11.7.2019 asennetulle vaihtomoottorille lisätyyppihyväksyntää ei ollut hankittu, eikä se ollut voimassa. Onnettomuushetkellä moottorin öljyntäyttöputken ympärillä oli silti kiinnitettynä lisätyyppihyväksyntään viittaava metallinen tunnistepanta²³, ja polttoaineen täyttöaukkojen vieressä oli lisätyyppihyväksyntään viittaavia merkintöjä. Irrrotetun moottorin lisätyyppihyväksynnän asennusta ja siihen viittaavia merkintöjä ei ollut poistettu lentokoneesta.

Kuva 6. Merkinnät siiven päällä polttoaineen täyttöaukon vieressä. (Kuva: OTKES).

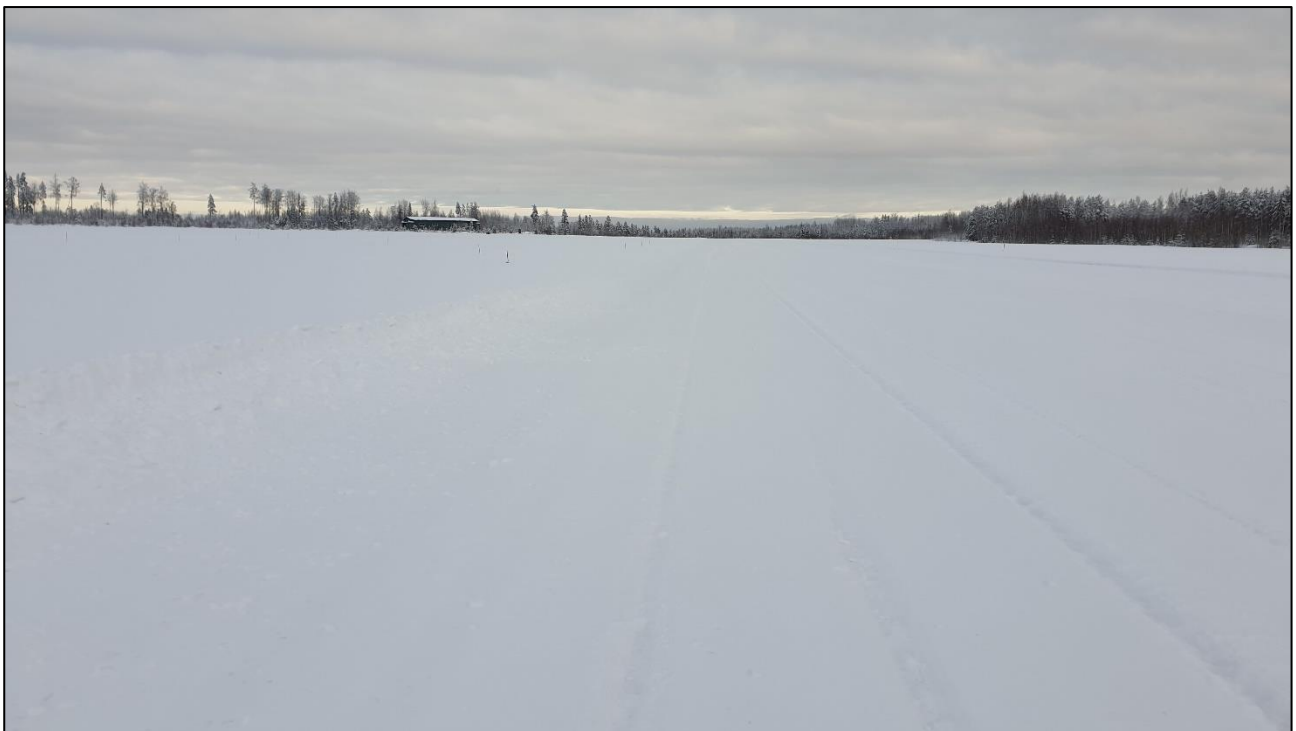
Kiitotietä Lahti-Vesivehmaan lentopaikalla ei puhdisteta lumesta asvaltille asti ja onnettomuuspäivänä sen pinnalla oli muutama sentti irtolunta. Kiitotien reunoilla oli oranssit aurauskepit osoittamassa lumen alla olevien reunavalojen sijaintia. Lumesta puhdistettu alue ulottui kiitotielle muutaman metrin päähän aurauskepeistä. Kiitotien puhdistettu osuus oli siten arviolta 25 m leveä. Tuuli ja pölyävä lumi muovasivat kiitotien reuna-alueita.

Pilvisyyden ja lumipeitteen takia kiitotien erottaminen oli haastavaa. Aurinko nousi kello 8.20 ja laski kello 16.44. Samankaltaiset olosuhteet on esitetty kuvassa 7.

Kuva 7. Näkymä kiitotiellä pian onnettomuuden jälkeen. (Kuva: Blue Skies Aviation Oy).

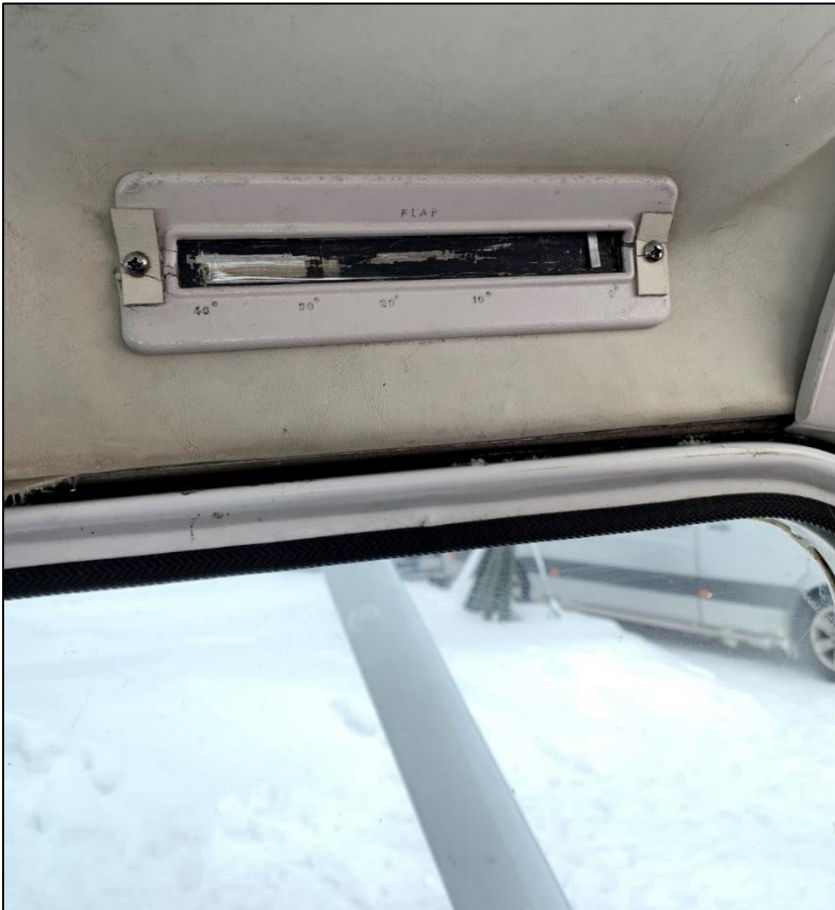
Ohjaamoergonomia. Oppilas istui vasemmalla istuimella. Laskusiivekkeiden asennon näyttävä osoitin on lentokoneen vasemman sivuoven yläpuolella (kuva 8). Nähdäkseen asennon osoittimen lentäjän täytyy kääntää päätään ja katsoa noin 90 astetta kulkusuuntaan nähden vasemmalle. Laskusiivekkeiden asentoa tarkistaessaan lentäjä ei samanaikaisesti voi nähdä lentokoneen kulkusuuntaa. Myös laskusiivekkeiden valintakytkin vaatii ohjaajalta pidempi-aikaista huomiota, koska valintakytkin on jousikuormitteinen, eli sitä on pidettävä poikkeutettuna keskiasennosta niin pitkään, kunnes haluttu laskusiivekkeasetus on saavutettu. Kun valintakytkin vapautetaan, se palaa keskiasentoon ja laskusiivekkeiden liike pysähtyy. Sähkömoottori liikuttaa laskusiivekkeet laskeutumisessa käytetystä ala-asennosta (40°) yläasentoon (0°) lentoonlähtöä varten noin 8 sekunnissa.

Kuva 8. Laskusiivekkeiden asennon osoitin vasemman oven yläpuolella. (Kuva: OTKES).

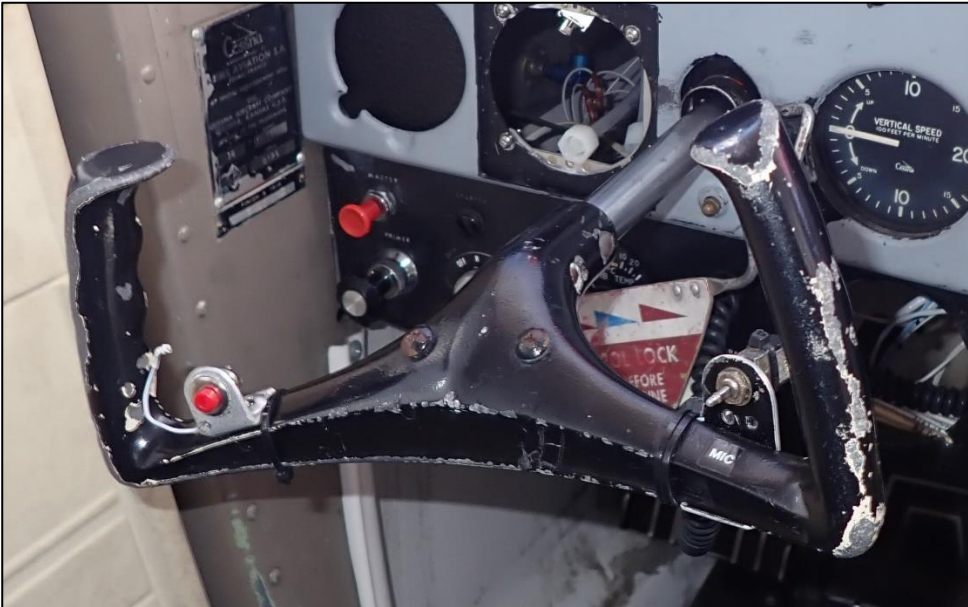
Lentokoneen vasemmanpuoleisessa ohjainratissa oli kaksi ilmailuradion tangenttia²⁸, joista normaalisti ilmailuradioon kytketty vasemmanpuoleinen tangentti ei ollut toimiva. Oikeanpuoleinen tangentti oli kytketty ilmailuradioon (kuva 9).

Onnettomuuslentokoneessa ilmailuradion tangentin painaminen vaati poikkeuksellisesti oikean käden käyttämistä. Radioliikenteen hoitaminen ja oikealla kädellä normaalisti tehtävien toimenpiteiden yhtäaikainen suorittaminen ei ollut mahdollista.

Kuva 9. Vasen ohjainratti. (Kuva: OTKES).
