Reittilennolla olleen matkustajalentokoneen moottorin vikaantuminen 15.10.2021

Raportti alustavasta tutkinnasta L2021-E3

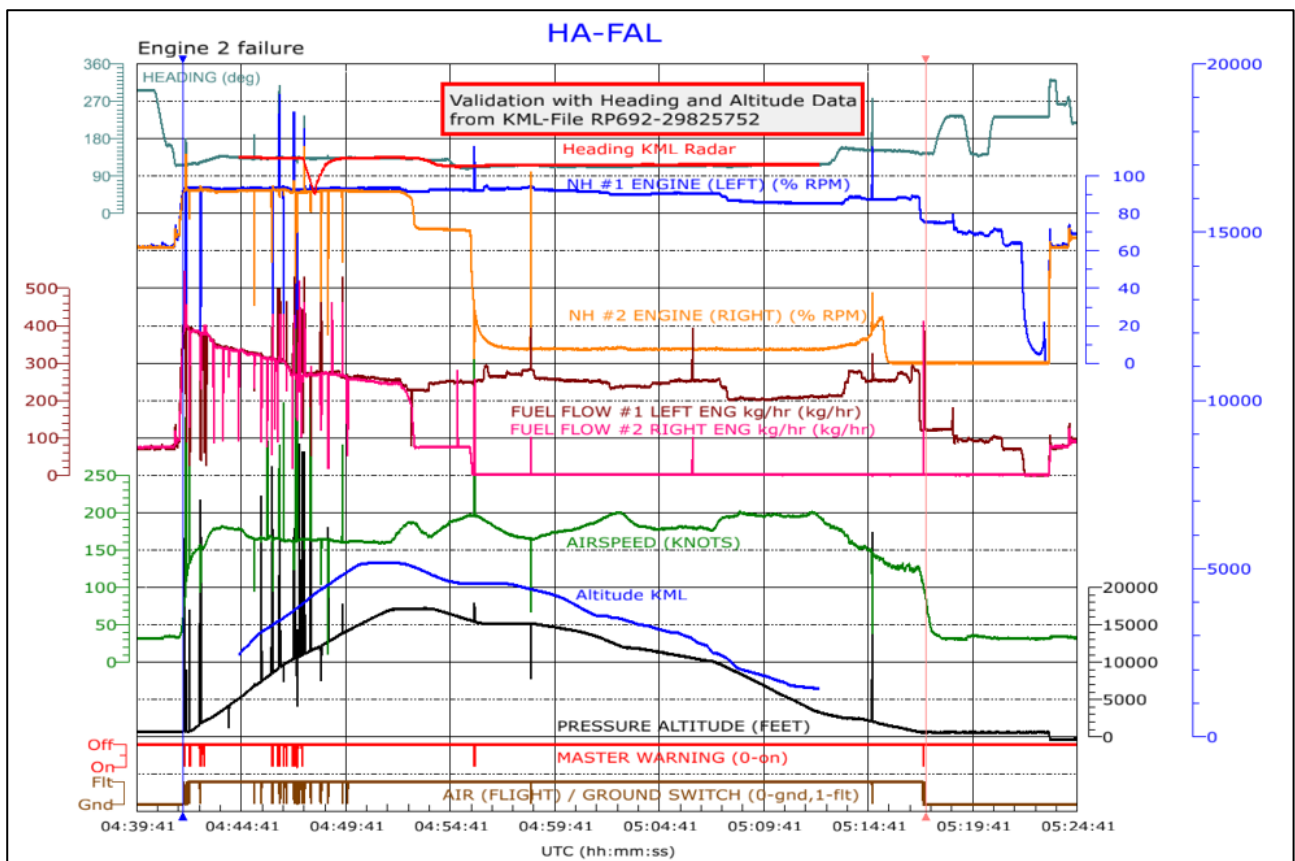
Lentokoneen kapteeni liikkutti kummankin moottorin tehovipua taaksepäin vähentääkseen moottoreista saatavaa tehoa ja aloittaakseen sen jälkeen laskeutumisen alemmalle lentopinnalle. Tehovipujen liikkuttamisen yhteydessä kapteeni huomasi moottorinvalvontamittareista, että oikean moottorin vääntömomentin ja polttoainevirtauksen arvot olivat alentuneet normaaliarvoja pienemmiksi. Oikean moottorin vääntömomentti oli lähes nollassa, ja polttoainevirtaus oli pudonnut aikaisemmasta arvosta 230 kg/h arvoon 70 kg/h. Kapteeni liikkutti kummankin moottorin tehovipuja takaisin eteenpäin, saadakseen oikeasta moottorista lisää tehoa, mutta oikea moottori ei reagoinut enää tehovipujen liikkuttamiseen kumpaankaan suuntaan.

Lentoyhtiön mekaanikko tutki lentokoneen ja totesi, että tehonmenetys oli johtunut oikean moottorin P3-linjan vikaantumisesta.

Kummassakin moottorissa on HMU⁶, joka säätelee moottoriin menevän polttoainevirtauksen minimi- ja maksimiarvoja P3-painetiedon⁷ ja tehovivun asennon perusteella. HMU on kalibroitu niin, että P3-painetiedolla on primääri vaikutus polttoainevirtauksen ääriarvojen määrittämisessä. P3-linjan vikaannuttua, HMU sääti oikean moottorin polttoainevirtauksen minimiarvoon ja moottorin teho putosi lähelle tyhjäkäyntiarvoja, ilman minkäänlaista varoitusjärjestelmän indikaatiota ohjaamoon. P3-linjan vikaantumisen jälkeen oikean moottorin tehovivun liikuttamisella ei ollut enää mitään vaikutusta moottorille menevään polttoainevirtaukseen, eikä siten myöskään oikeasta moottorista saatavaan tehoon.

Kuva 1. Digitaalisen lennonrekisteröintilaitteen tallenteen parametreja (Kuva: OTKES)

Lentoyhtiön mekaanikko korjasi vian ja moottorille tehtiin koekäyttö. Lentokone todettiin lentokelpoiseksi.
