# M/V Timcan (NL) pohjakosketus Rauman edustalla 16.2.2021

M2021-01

Tutkinnan tunnus: M2021-01  
Tutkintaselostus 1/2022  
ISBN: 978-951-836-612-9 (PDF)

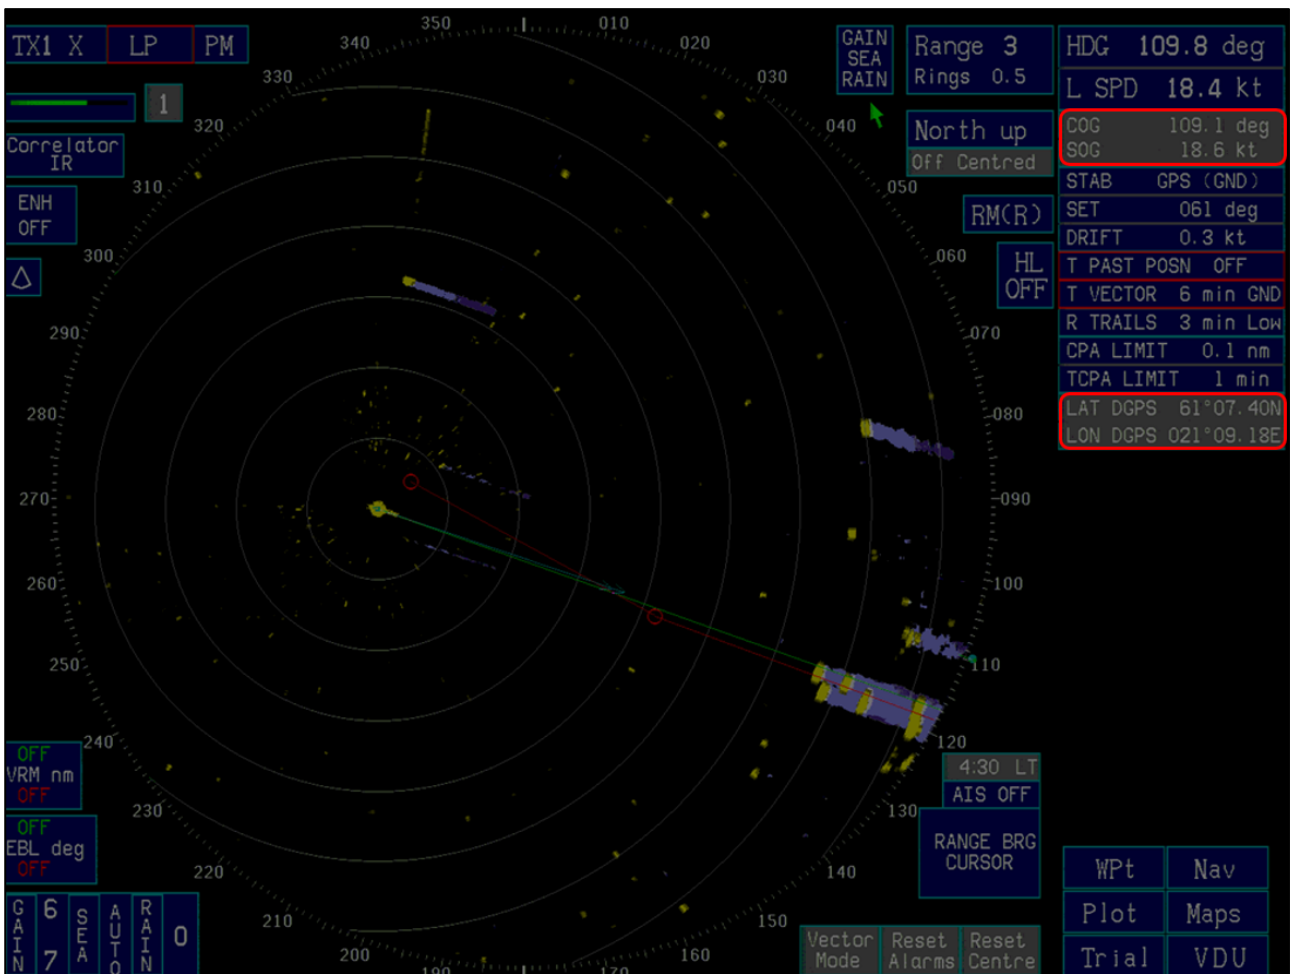
**Kuva 1.** Tutkakuvan laatu oikeanpuoleisessa näytössä lähestyttäessä luotsipaikkaa noin kello 05.30. Kuvassa on nähtävissä Trail-toiminnon aiheuttamaa jälkihehkoa. Kuvassa ei näy jääkentän aiheuttamia kaikuja. (Lähde: VDR-tallenne, merkinnät: OTKES).

Tutkanäytössä esiintyneiden häiriöiden takia sen käyttö navigointiin oli mahdotonta, jolloin linjaluotsina toiminut päällikkö päätti siirtyä optiseen navigointiin. Lähestyessään käännpisteenä ollut reittipistettä päällikkö alkoi kääntää alusta uudelle suunnalle (TS 069°) kello 05.46 antaen ruorimiehelle komennon "vasempaan kymmenen" ("PORT TEN"). Alus kääntyi hitaasti ja ajautui oikealle, väyläalueen ulkopuolelle ylittäen samalla kalliopohjaisen matalikon. Pohjakosketus aiheutti huomattavia vuotoja useisiin osastoihin ja merkittäviä vaurioita alukselle.

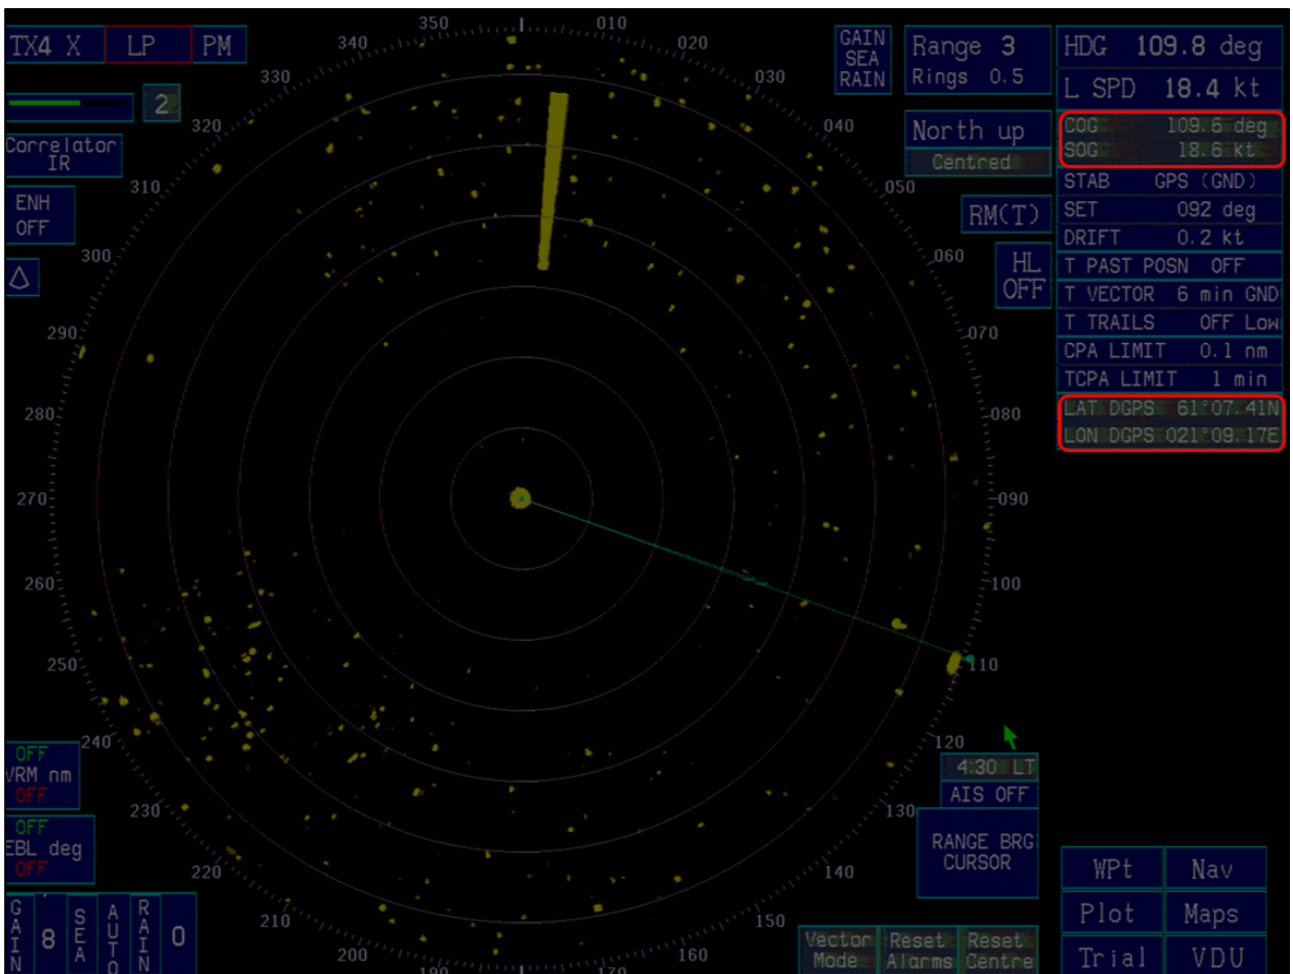
**Kuva 2.** Tutkakuva vasemmanpuoleisessa näytössä lähestyttäessä luotsipaikkaa noin kello 05.30. Kuvassa ei ole Trail-toiminnon aiheuttamaa jälkihehkua. (Lähde: VDR-tallenne, merkinnät: OTKES).

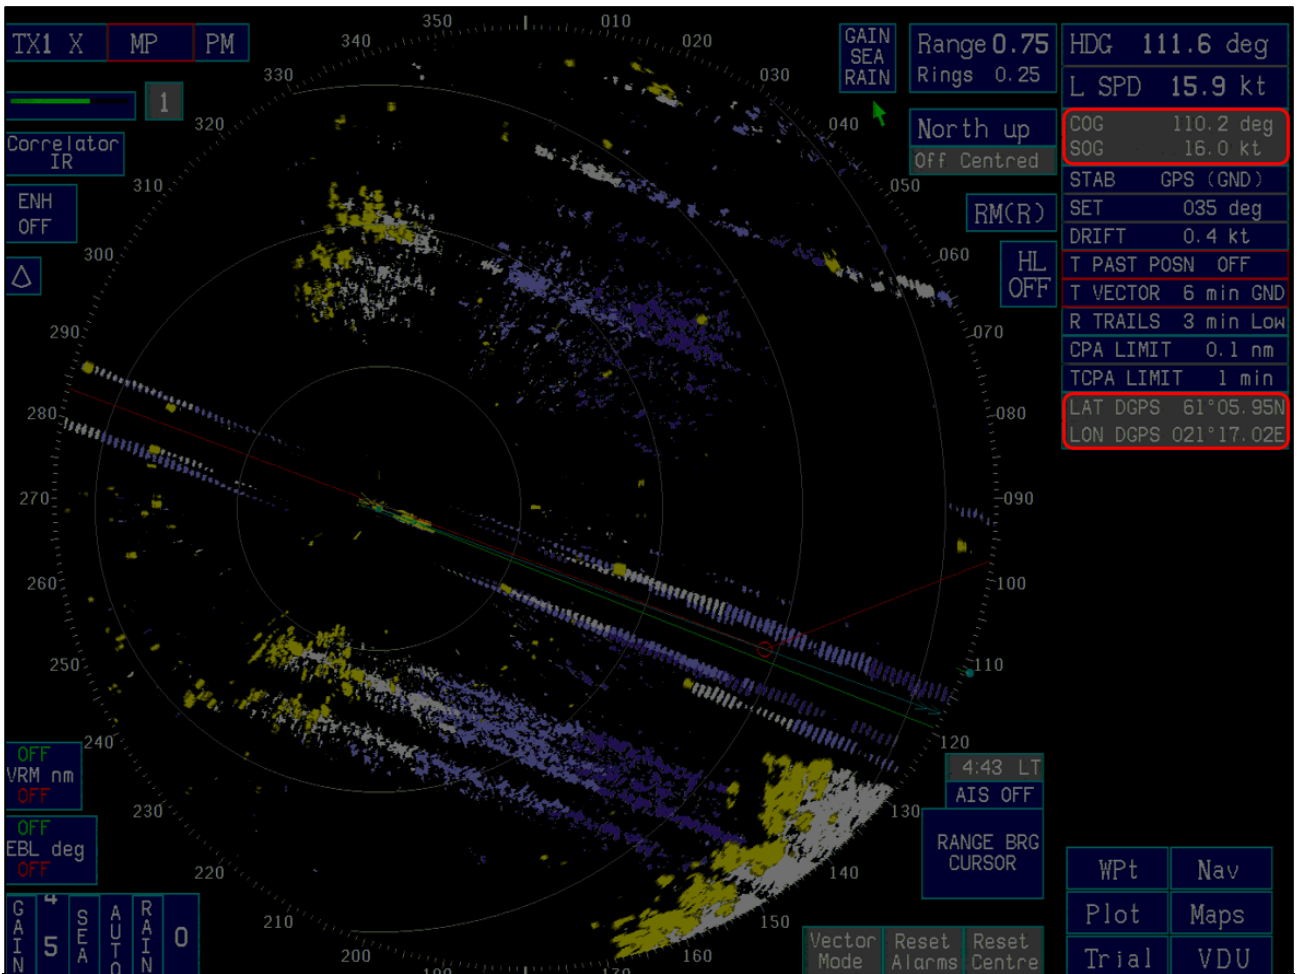
**Kuva 4.** Tutkakuvan laatu oikeanpuoleisessa näytössä aluksen saapuessa jään reunaan kello 05.43.58. Kuvassa on nähtävissä runsaasti Trail-toiminnon aiheuttamaa jälkihehkoa, joka tulkittiin häiriöksi. (Lähde:VDR-tallenne, merkinnät: OTKES).

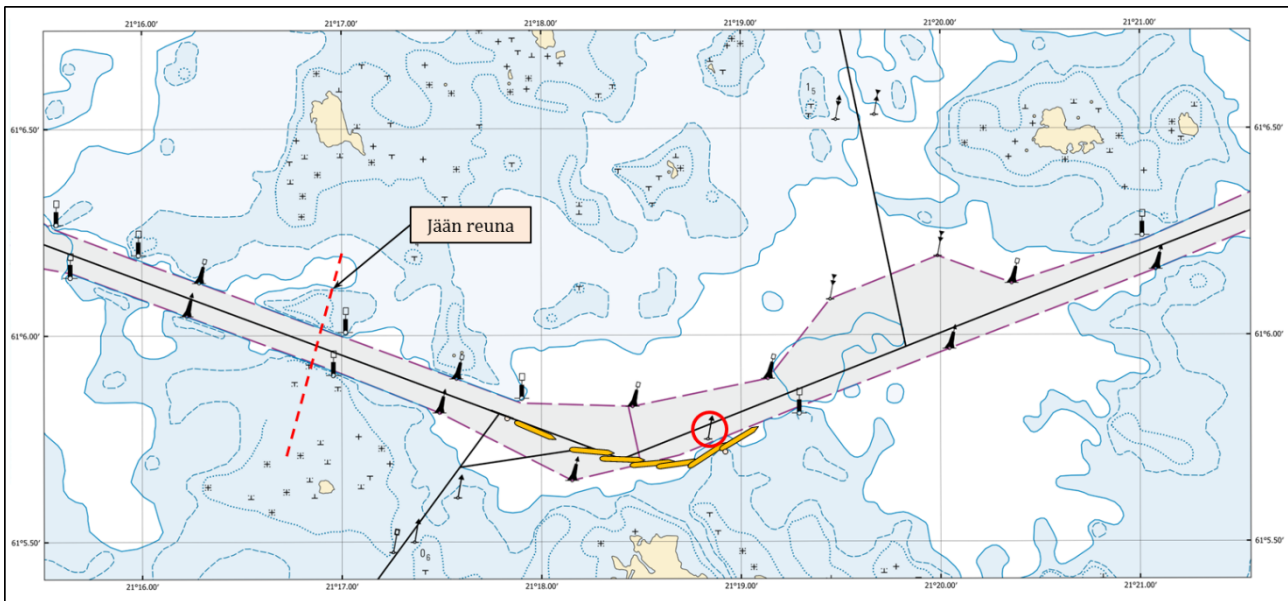
**Kuva 5.** Aluksen kulku ja pohjakosketuspaikka esitettynä karttakuvalla, jossa on punaisella katkoviivalla merkittynä jään reuna. Lisäksi kuvassa näkyy punaisen ympyrän sisällä väliaikainen ”Timca poiju”, joka on asetettu paikalle onnettomuuden jälkeen. (Kartta: Traficom, merkin­nät: OTKES)

VDR-tietojen perusteella aluksen käännös alkoi noin kaksi laivanmittaa Osmo-reunamerkin jälkeen. Tuolloin alus oli jo väyläalueen oikeassa ulkoreunassa. Alus lähti kääntymään seuraavalle väyläosuudelle, suunnalle 069°, mutta ajautui väyläalueen ulkopuolelle ja sen läheisyydessä olevan kallion yli saaden pohjakosketuksen.

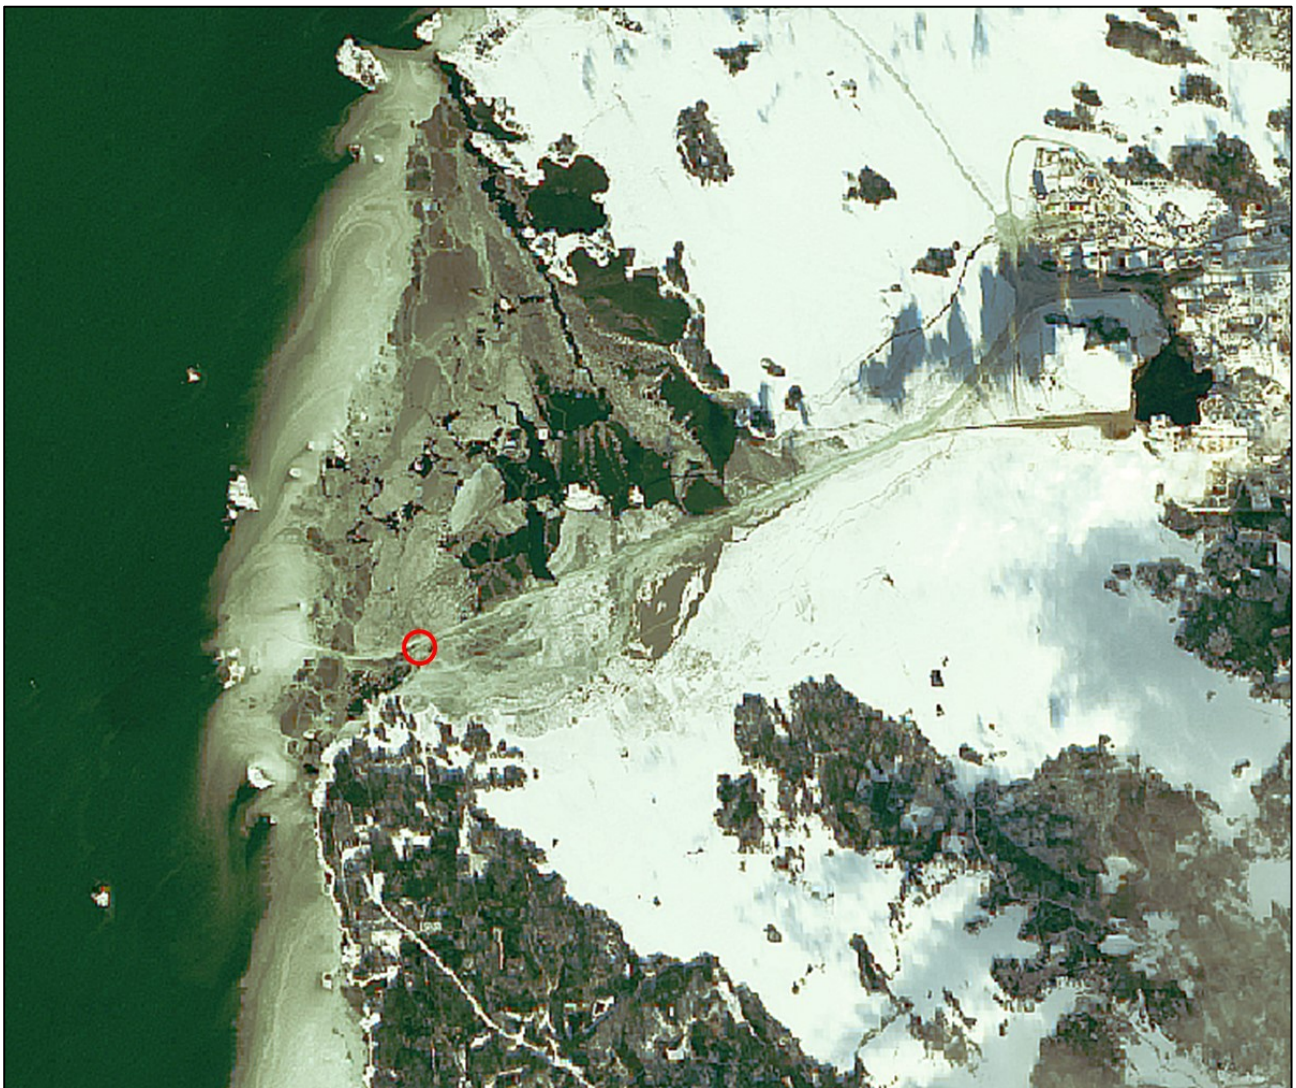
Onnettomuuden tapahtumahetkellä sää Kylmäpihlajassa oli selkeä, näkyvyys hyvä (30 km) ja ilman lämpötila  $-0,5\text{ }^{\circ}\text{C}$ . Tuulen nopeus oli 8,4 m/s suunnasta  $319^{\circ}$  (luoteesta). Meriveden korkeus oli  $-23\text{ cm}$  ja lämpötila  $0\text{ }^{\circ}\text{C}$ . Tapahtumapaikalla, kiintojään ulkopuolella oli ensin kaipa alue ohutta alle 15 cm paksua tasaista jätää ja uloimpana karilleajokohdassa uutta alle 5 cm paksua jätää.

**Kuva 13.** Tapahtuman jälkeinen jäätilanne Rauman edustalla 16.2.2021. Onnettomuusalue merkitty punaisella ympyrällä. (Kuva: SYKE:n TARKKA-palvelu, merkinnät: OTKES)

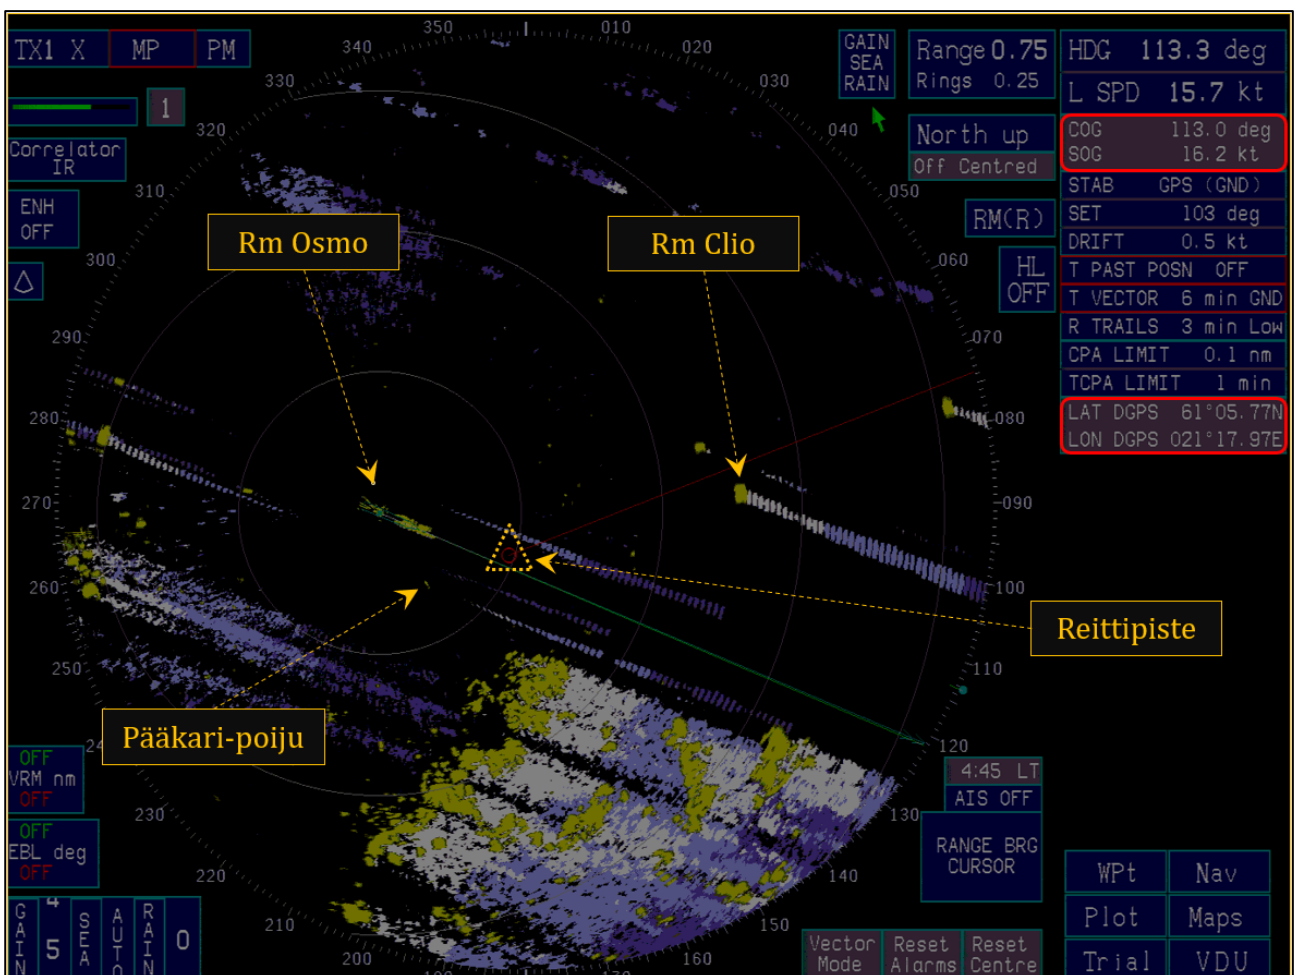
**Kuva 14.** Tutkakuvan laatu oikeanpuoleisessa näytössä ennen käännöstä suunnalle 069° kello 05.45.57. Kuvassa on nähtävissä Trail-toiminnon aiheuttamaa voimakasta tutkakaikujen jälkihehkua. Osmo-reunamerkki on jäänyt katveeseen aluksen vasemmalle puolelle ja alus jatkaa suunnalla 113 astetta nopeudella 16,2 solmua (noin 30 km/h). (Lähde:VDR-tallenne, merkinnät: OTKES).

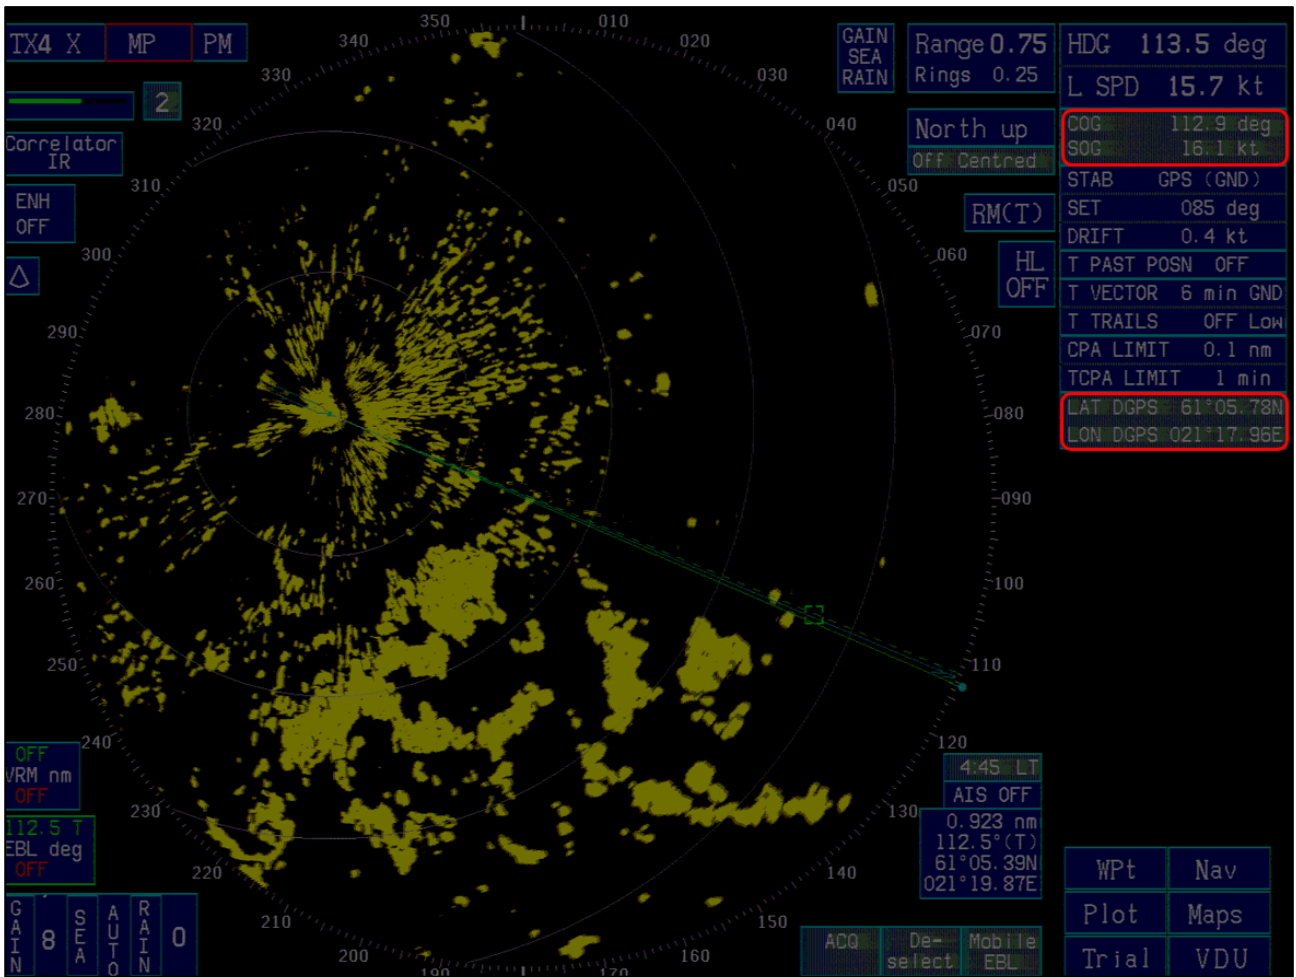
**Kuva 15.** Tutkakuvan laatu vasemmanpuoleisessa näytössä ennen käännotä suunnalle 069° noin kello 05.46.00. Tutkakuvassa on nähtävissä tutkakaikujen voimakas vahvistus (gain) (Lähde: VDR-tallenne, merkinnät: OTKES).
