# M/V Timcas (NL) bottenkänning utanför Raumo 16.2.2021

M2021-01

Utredningsbeteckning: M2021-01  
Utredningsrapport1/2022  
ISBN: 978-951- 836-613-6(PDF)

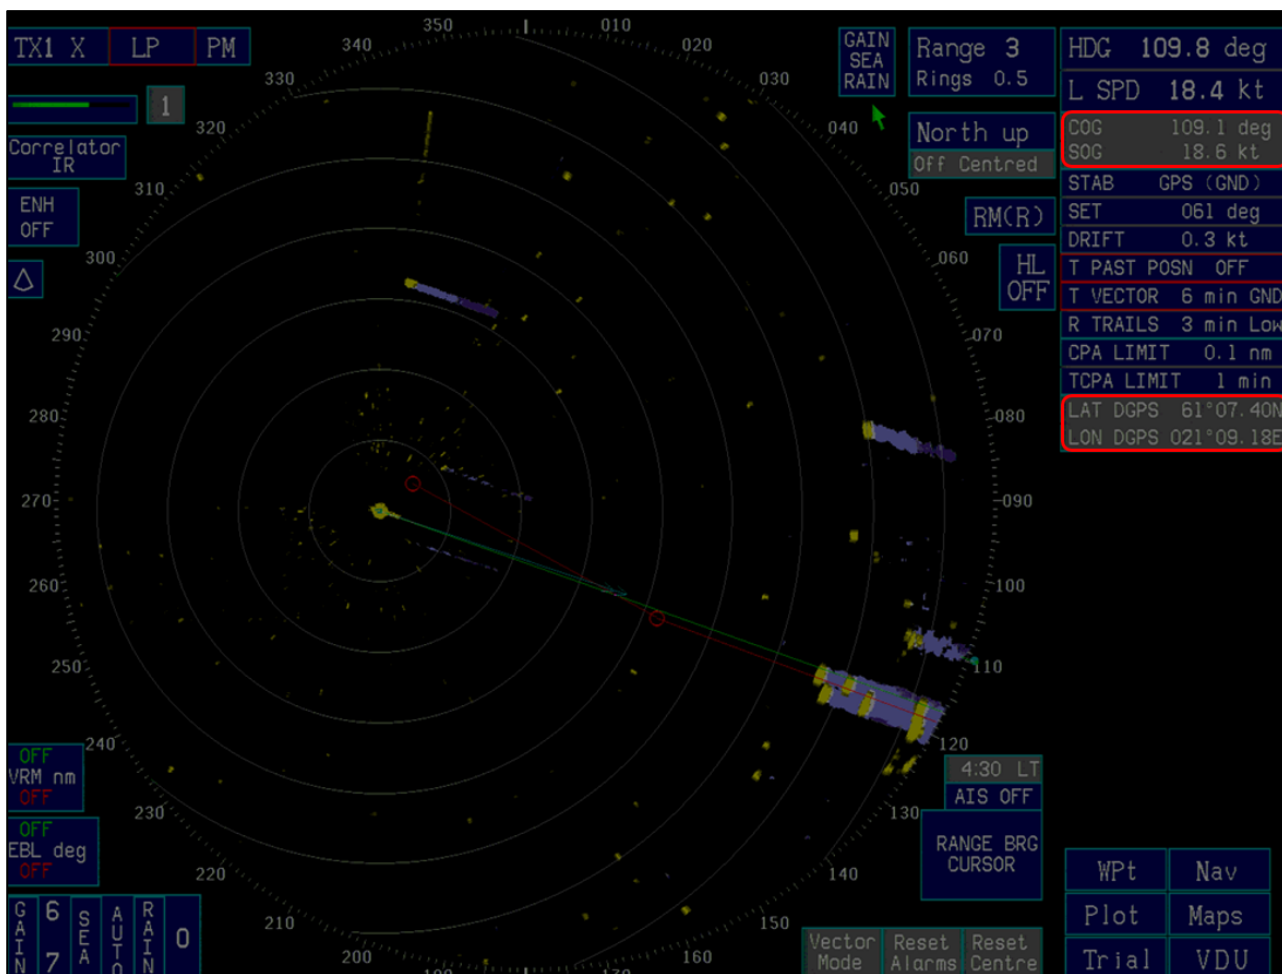
**Bild 1.** Radarbildens kvalitet vid den högra skärmen när fartyget närmade sig lotsplatsen cirka klockan 05.30. På bilden syns den efterglöd som Trail-funktionen orsakar. Ekona orsakade av isfältet syns inte på bilden. (Källa: VDR-upplagring, anteckningar: OTKES).

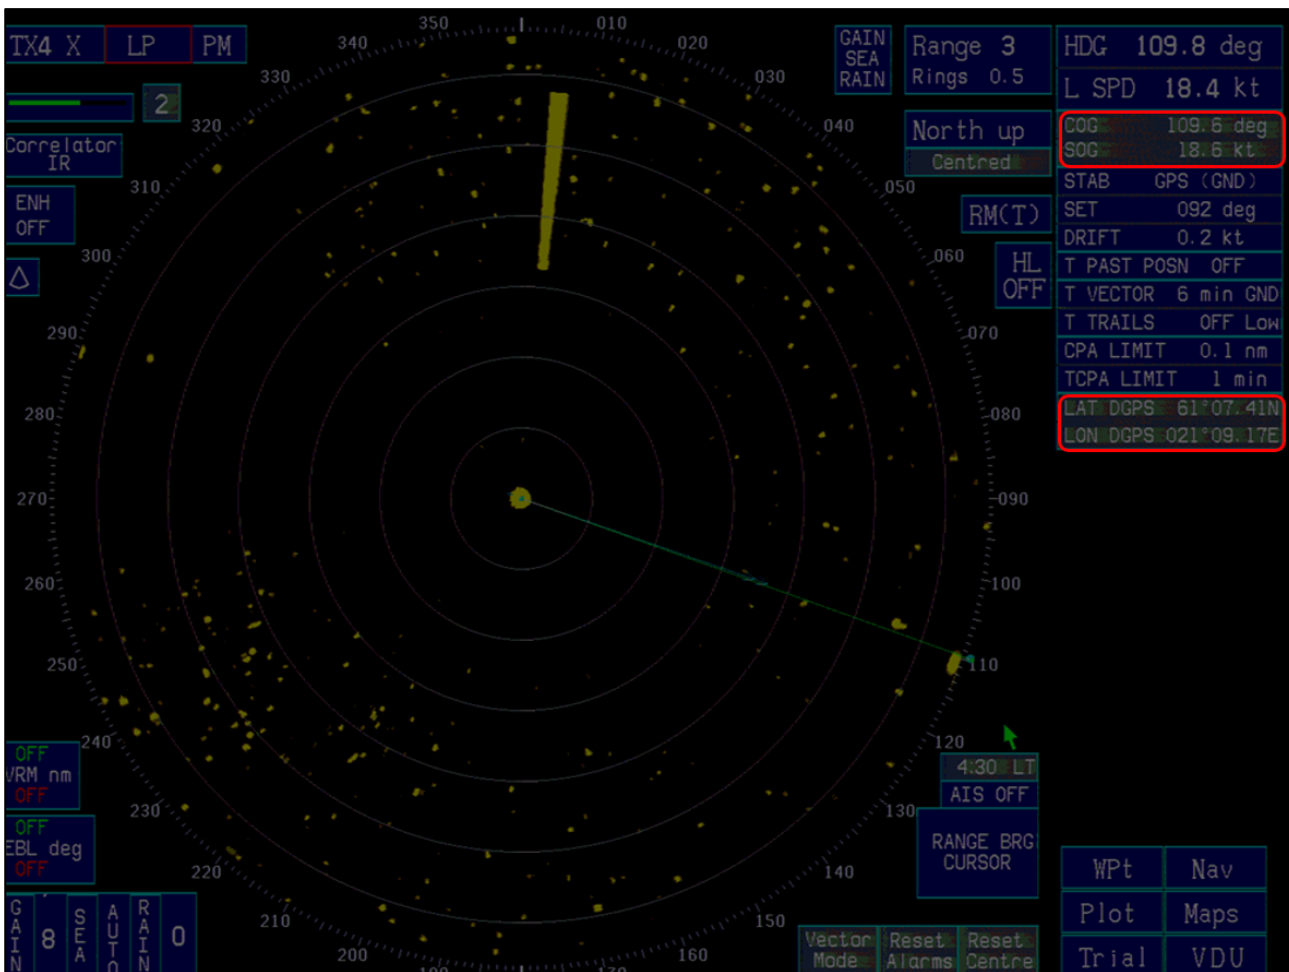
**Bild 2.** Radarbild på den vänstra skärmen när fartyget närmade sig lotsplatsen cirka klockan 05.30. Efterglöden orsakad av Trail-funktionen syns inte på bilden. (Källa: VDR-upplagring, anteckningar: OTKES).

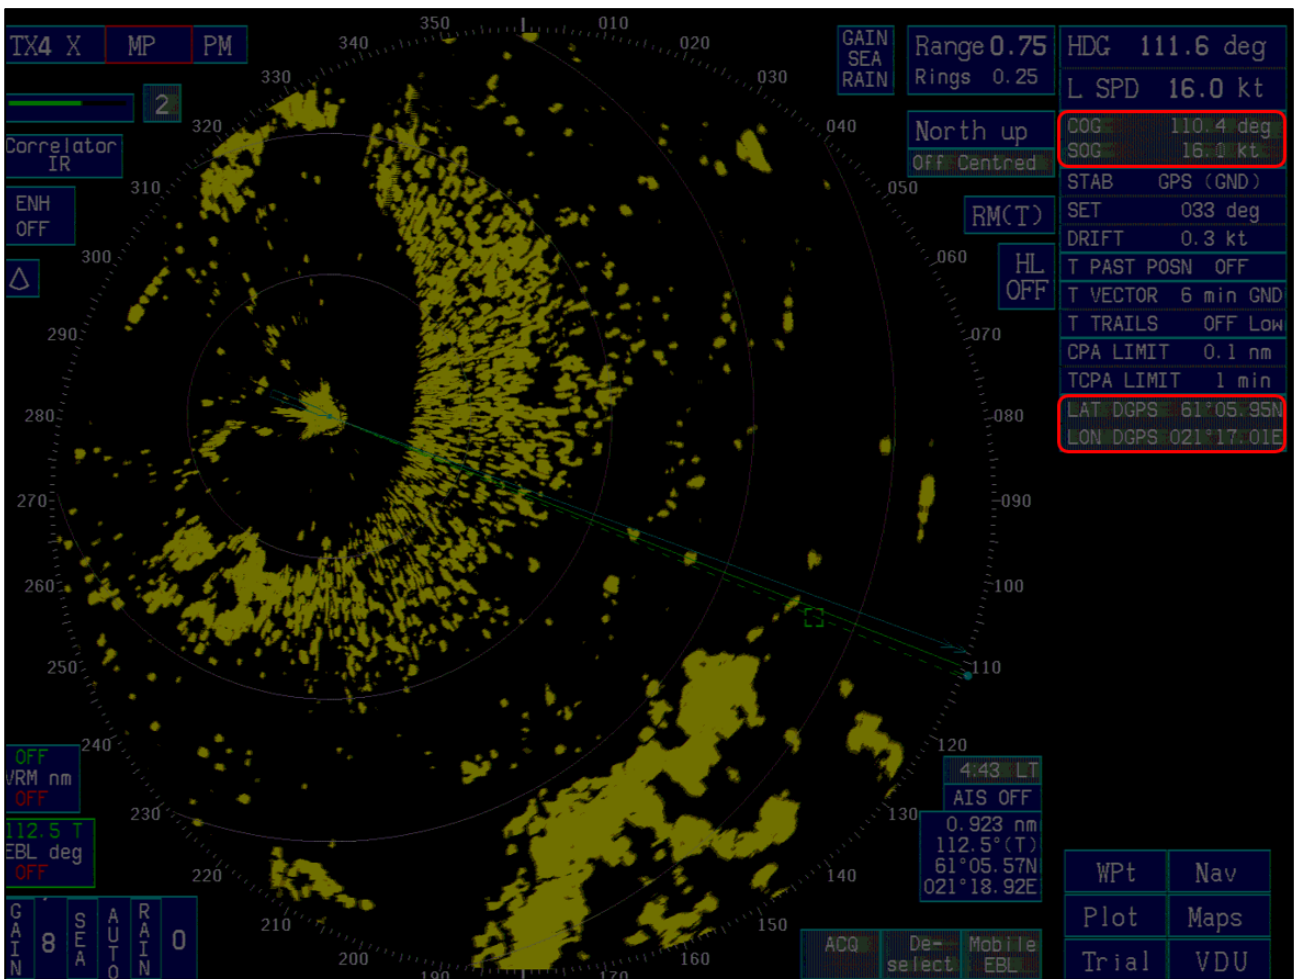
På bild 3 nedan syns radarbilden på den vänstra radarskärmen på fartygets kommandobrygga när fartyget närmade sig iskanten norr om Rihtniemi.

**Bild 3.** Radarbild på den vänstra skärmen när fartyget närmade sig iskanten klockan 05.43.58. På bilden syns en kraftig förstärkning av radarekona i närområdet på grund av justeringen av skärmen (gain). (Källa: VDR-upplagring, anteckningar: OTKES).

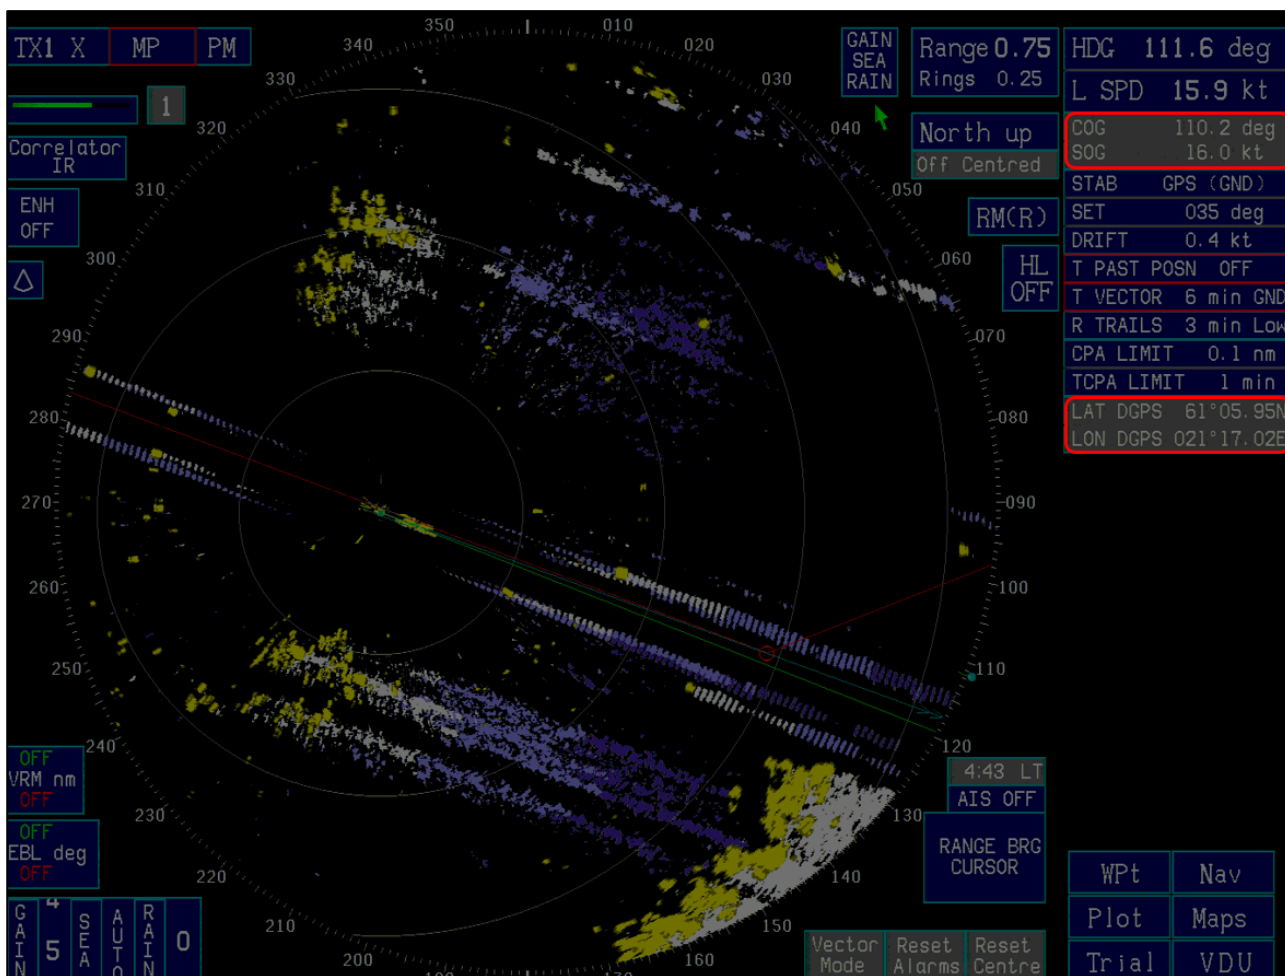
**Bild 4.** Radarbild på den högra skärmen opererad av andre styrman när fartyget närmade sig iskanten klockan 05.43.58. På bilden syns rikligt med efterglöd orsakad av Trail-funktionen, vilken tolkades som en störning. (Källa: VDR-upplagring, anteckningar: OTKES).

På grund av störningarna på radarskärmen var det omöjligt att använda skärmen för navigering, och därför beslutade befälhavaren som fungerade som linjelots att övergå till visuell navigering. När fartyget närmade sig ruttpunkten som var vändpunkt började befälhavaren svänga fartyget till en ny kurs (TS 069°) klockan 05.46 genom att ge rorsmannen kommandot "babord tio" ("PORT TEN"). Fartyget svängde långsamt och drev mot höger utanför farledsområdet samtidigt som det korsade ett klippigt grund. Bottenkänningen orsakade stora läckage i olika sektioner på fartyget.

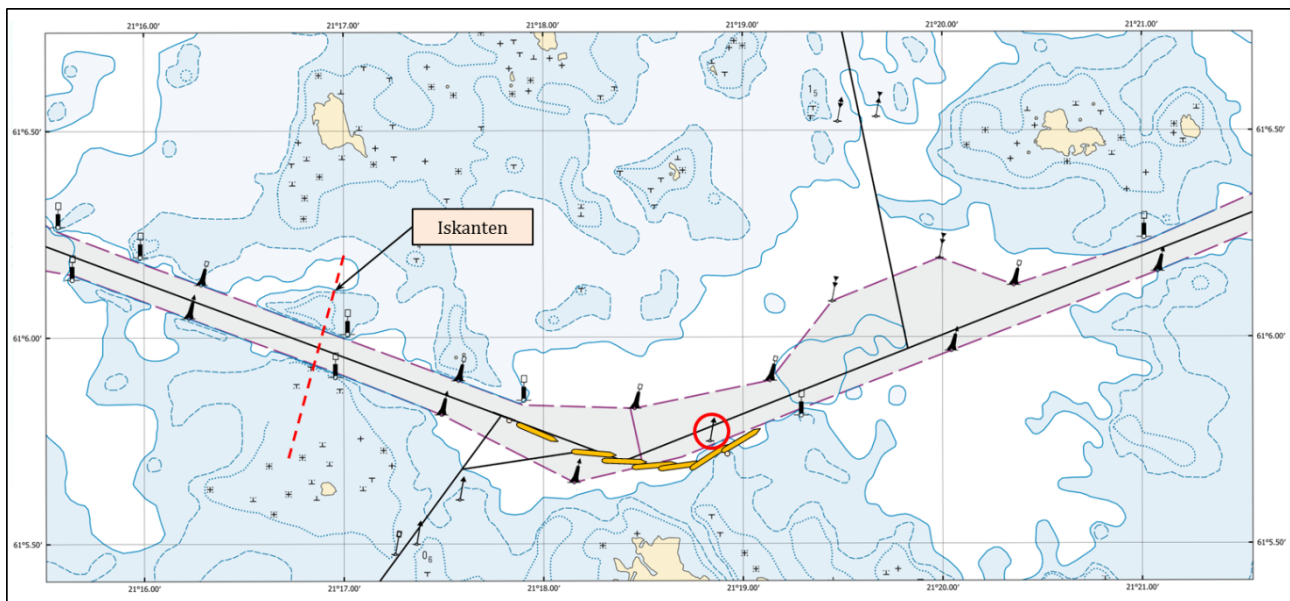
**Bild 5.** Fartygets färd fram till bottenkänningen på en kartbild där den röda streckade linjen markerar iskanten. På bilden syns "Timca"-bojen (i röd cirkel), som placerades ut efter olyckan. (Karta: Traficom, anteckningar: OTKES)

Klockan 05.48 kände befälhavaren att fartyget stötte i botten och vibrerade kraftigt. Befälhavaren saktade då farten omedelbart. Besättningen började samlas på kommandobryggan. Befälhavaren anmälde bottenkänningen till West Coast VTS<sup>5</sup> och begärde bogserhjälp. Samtidigt gav befälhavaren larm om evakuering av fartyget. Besättningen gjorde räddningsbåten klar för sjösättning.

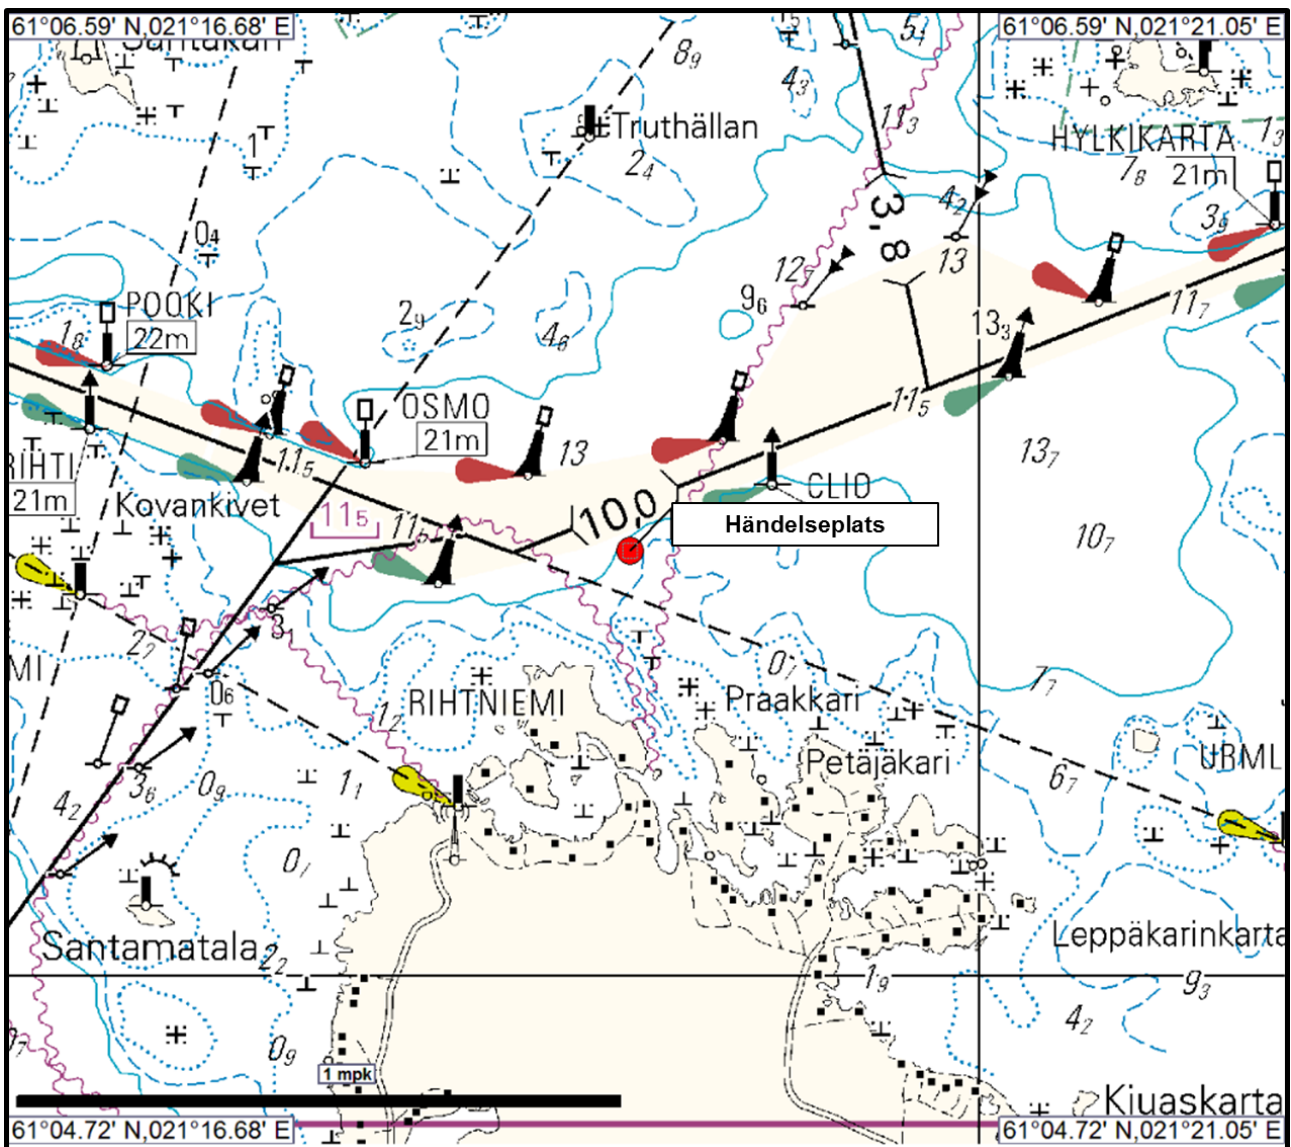
**Bild 12.** Vändpunkt i 12 M farleden i Raumo norr om Rihtniemi. (Bild: Trafikverket, bildanteckning MRCC Turku).

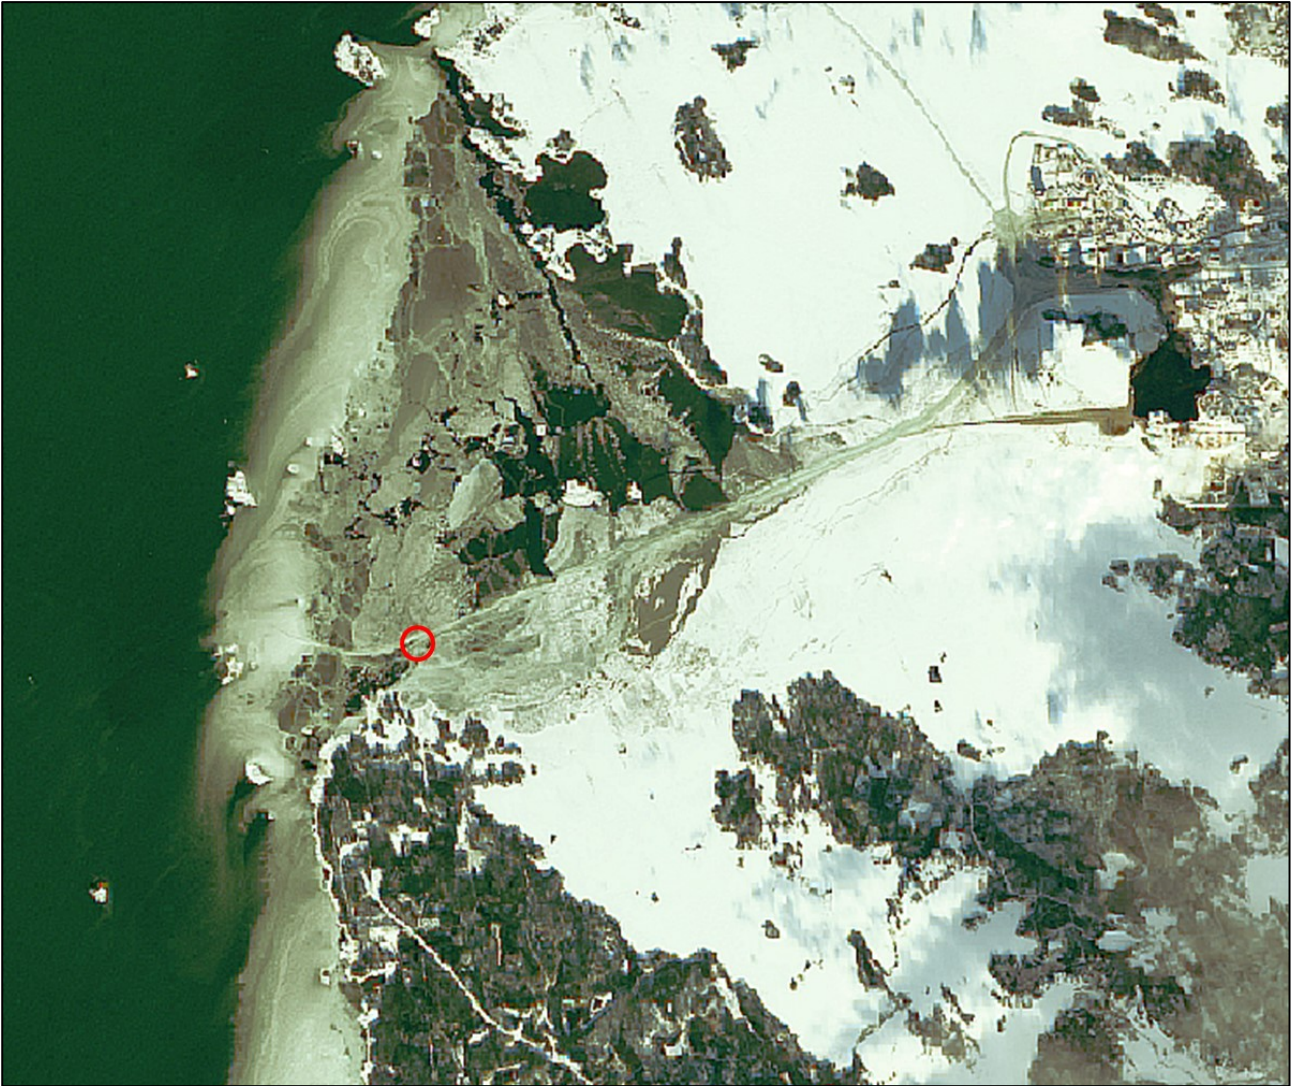
**Bild 13.** Isläget efter olyckan utanför Raumo 16.2.2021. Olycksområdet har markerats med en röd cirkel. (Bild: SYKE:s TARKKA-tjänst, anteckningar: OTKES)

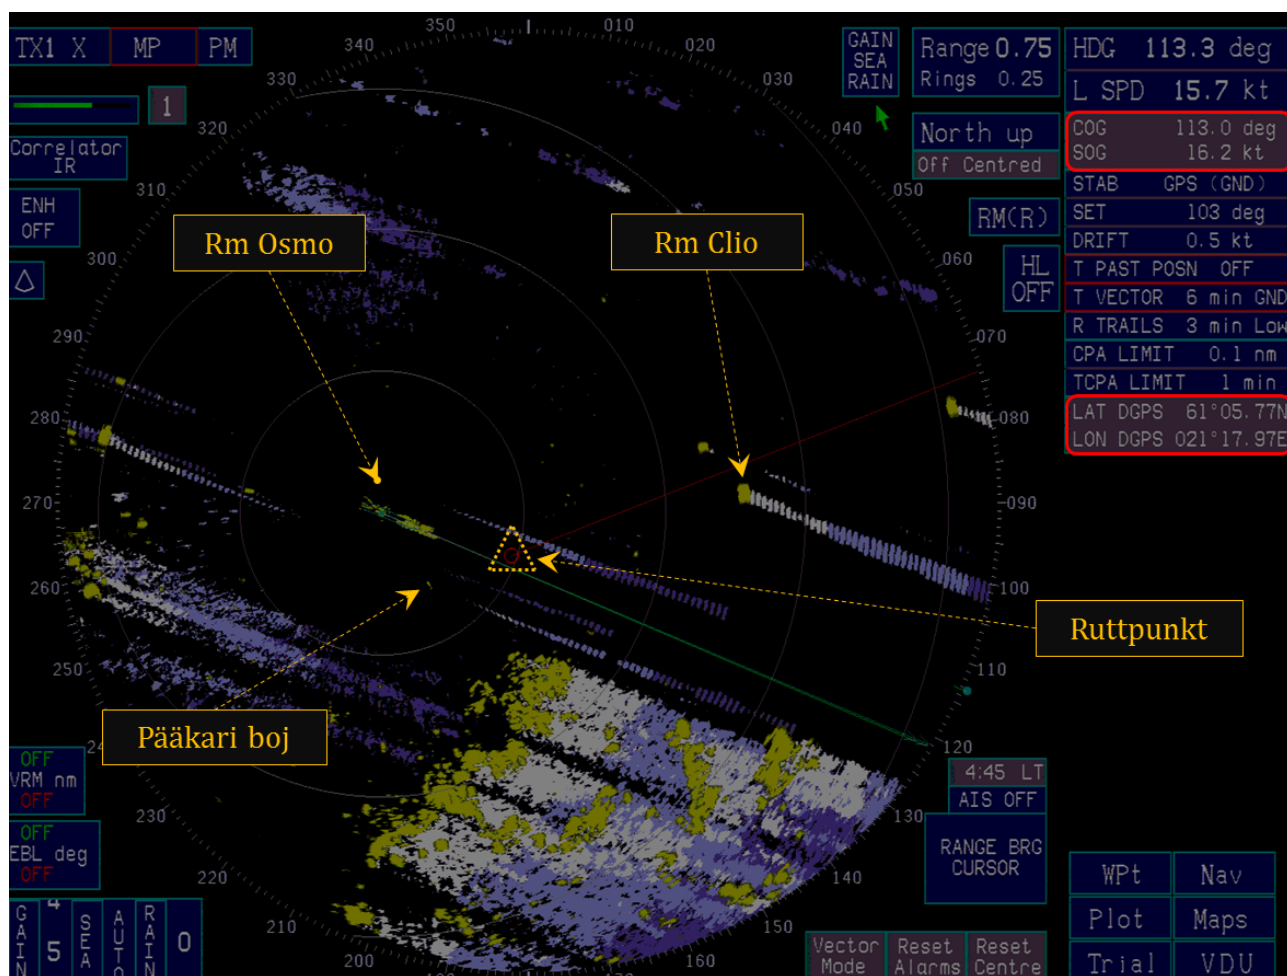
ett grund utanför farledsområdet klockan 05.48. När fartyget svängde försvårades tolkningen av mastradarbilden av efterglödsekona som hade samlats på radarbilden. Linjerna och vändpunkterna enligt ruttplanen kan observeras på radarbilden.

Enligt VDR-uppgifterna påbörjades fartygets vändning cirka två fartyglängder efter Osmo-randmärket. Då befann sig fartyget redan vid farledsområdets högra ytterkant. Fartyget började svänga till nästa farledsavsnitt, kursen 069°, men hamnade utanför farledsområdet, och fick bottenkänning.

**Bild 14.** Radarbild på den högra skärmen före vändningen till kursen 069° klockan 05.45.57. På bilden syns den kraftiga efterglöden av radarekna som Trail-funktionen orsakar. Osmo-randmärket har hamnat i ett område med skydd sikt på fartygets vänstra sida och fartyget fortsätter med kursen 113 grader och farten 16,2 knop (cirka 30 km/h). (Källa: VDR-upplagring, anteckningar: OTKES).
