L2021-E3 Motorfel på passagerarflygplan under reguljärflygning 15.10.2021

Rapport om preliminär utredning L2021-E3

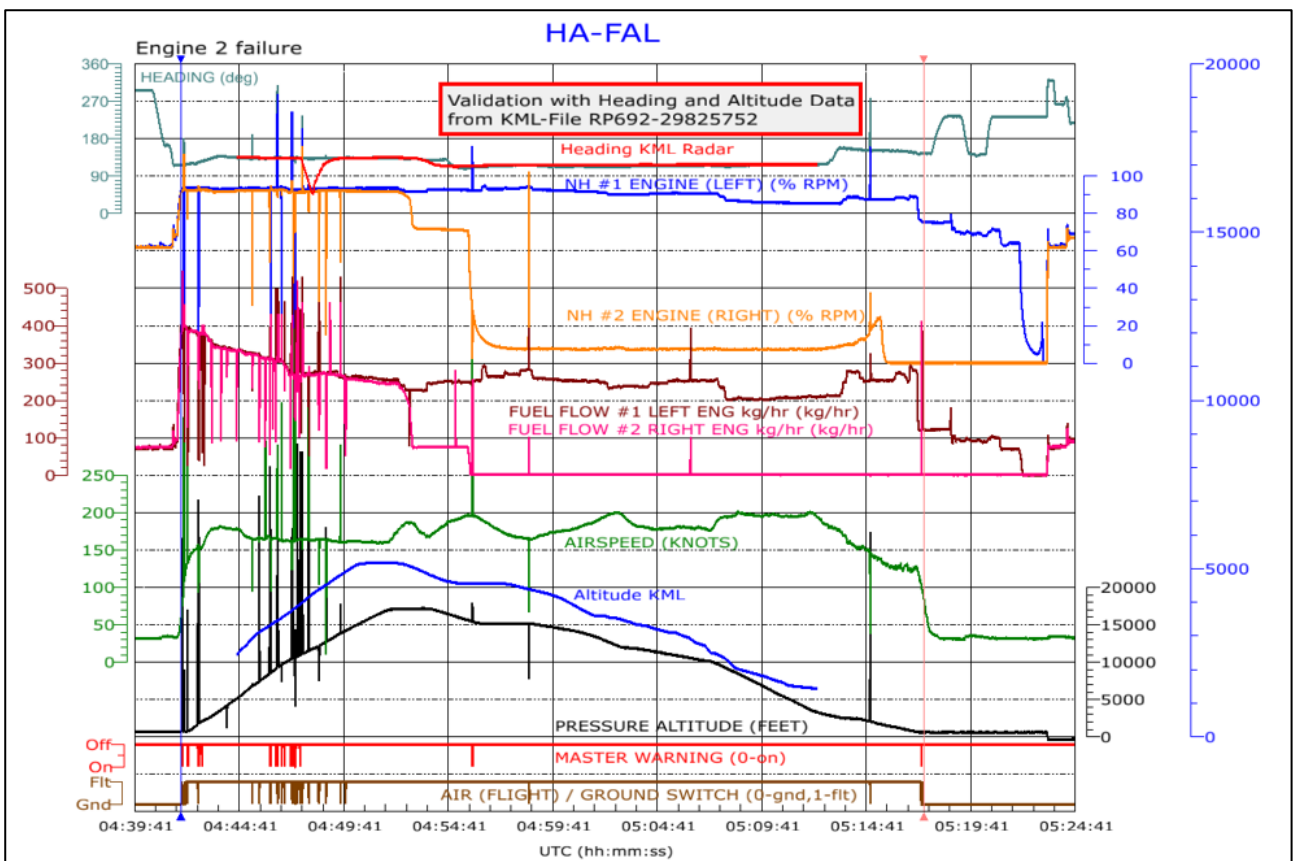
Flygplanets kapten drog båda motorernas effektspakar bakåt för att minska motoreffekten och därefter påbörja nedgången till den lägre flygnivån. I samband med justeringen av effektspakarna upptäckte kaptenen på motorövervakningsmätarna att värdena för den högra motorns drivmoment och bränsleflöde hade sjunkit lägre än normalvärdena. Den högra motorns drivmoment var nästan noll och bränsleflödet hade sjunkit från det tidigare värdet 230 kg/h till värdet 70 kg/h. Kaptenen förde båda motorernas effektspakar framåt igen för att öka effekten i den högra motorn, men den högra motorn reagerade inte längre på en justering av effektspakarna i någondera riktningen.

Flygbolagets mekaniker undersökte flygplanet och konstaterade att effektförlusten berodde på ett fel i den högra motorns P3-linje.

Båda motorerna är utrustade med en HMU-enhet, som justerar minimi- och maximivärdena för bränsleflödet till motorn utifrån P3-tryckdata och effektspakens position. HMU-enheten har kalibrerats så att P3-tryckdata har primär inverkan vid fastställande av gränsvärdena för bränsleflödet. Då ett fel uppstod i P3-linjen, justerade HMU-enheten den högra motorns bränsleflöde till minimivärdet och motoreffekten sjönk nära tomgångsvärdena utan någon indikation från varningssystemet till cockpit. Efter felet i P3-linjen hade justeringen av den högra motorns effektspak inte längre någon inverkan på bränsleflödet till motorn, och således inte heller på den högra motorns effekt.

Bild 1. Parametrar som upplagrats i den digitala färdskrivaren (Bild: OTKES)

Flygplanets mekaniker åtgärdade felet och motorn provkördes. Flygplanet konstaterades vara luftvärdigt.
