Junayksiköiden törmäys vaihtotöissä Tampereen asemalla 12.12.2021

R2021-E2

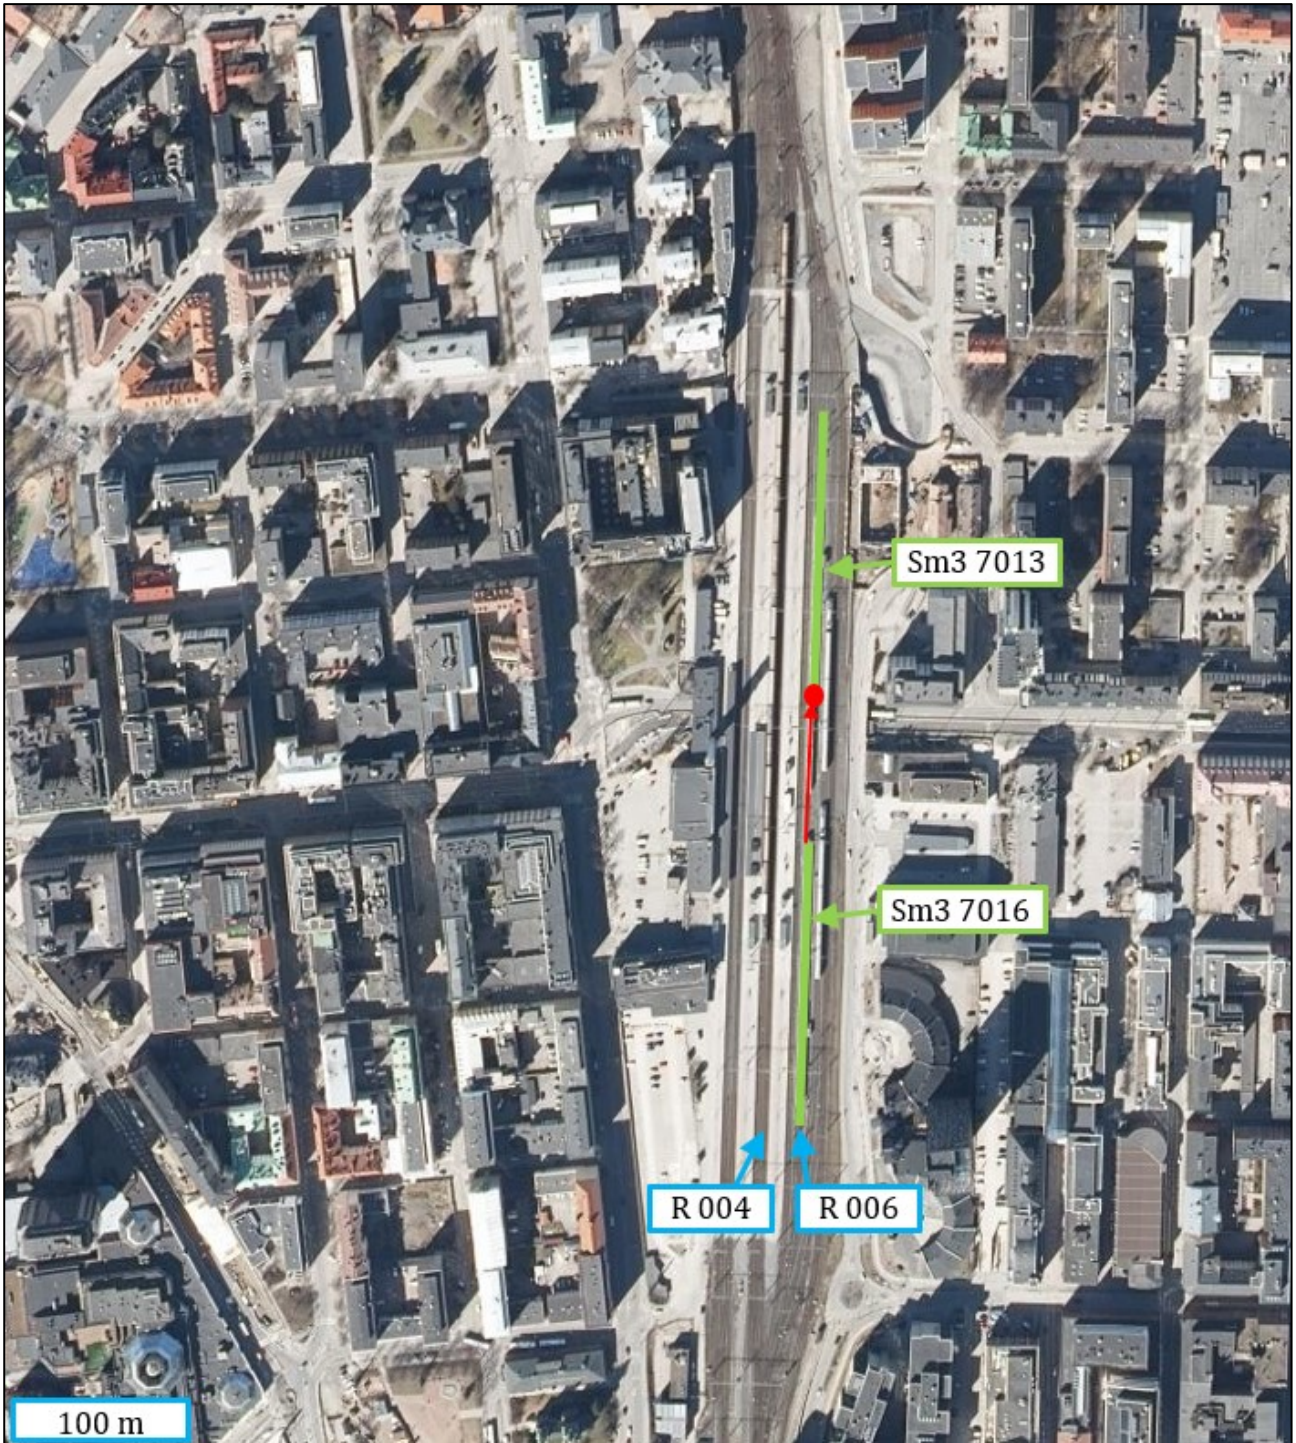
Yksikkö 7016 törmäsi kello 8.43.01 nopeudella 21 km/h raiteen 006 pohjoispäässä seiseseeseen yksikköön 7013 kuljettuaan 68 metrin matkan. Yksikkö pysähtyi hätäjarrutuksen ja törmäyksen yhteisvaikutuksesta kello 8.43.05. Törmäyksessä yksiköiden keulat painuivat kasaan ja yksikön 7013 etelästä katsoen toisen vaunun ensimmäinen teli suistui kiskoilta.

Kuva 1. Ilmakuva Tampereen aseman ratapihasta. Kuvaan on merkitty raide 006, ja sillä seissee Sm3-junayksiköt 7013 ja 7016 sekä raide 004 jonne toinen Sm3-junayksikkö oli tarkoitus siirtää pohjoisen (kuvassa ylhäällä) kautta. Työntöliike on esitetty punaisella nuolella ja törmäyspaikka punaisella pisteellä. (Ilmakuva ©Maanmittauslaitos 12/2021, Merkinnät: OTKES)

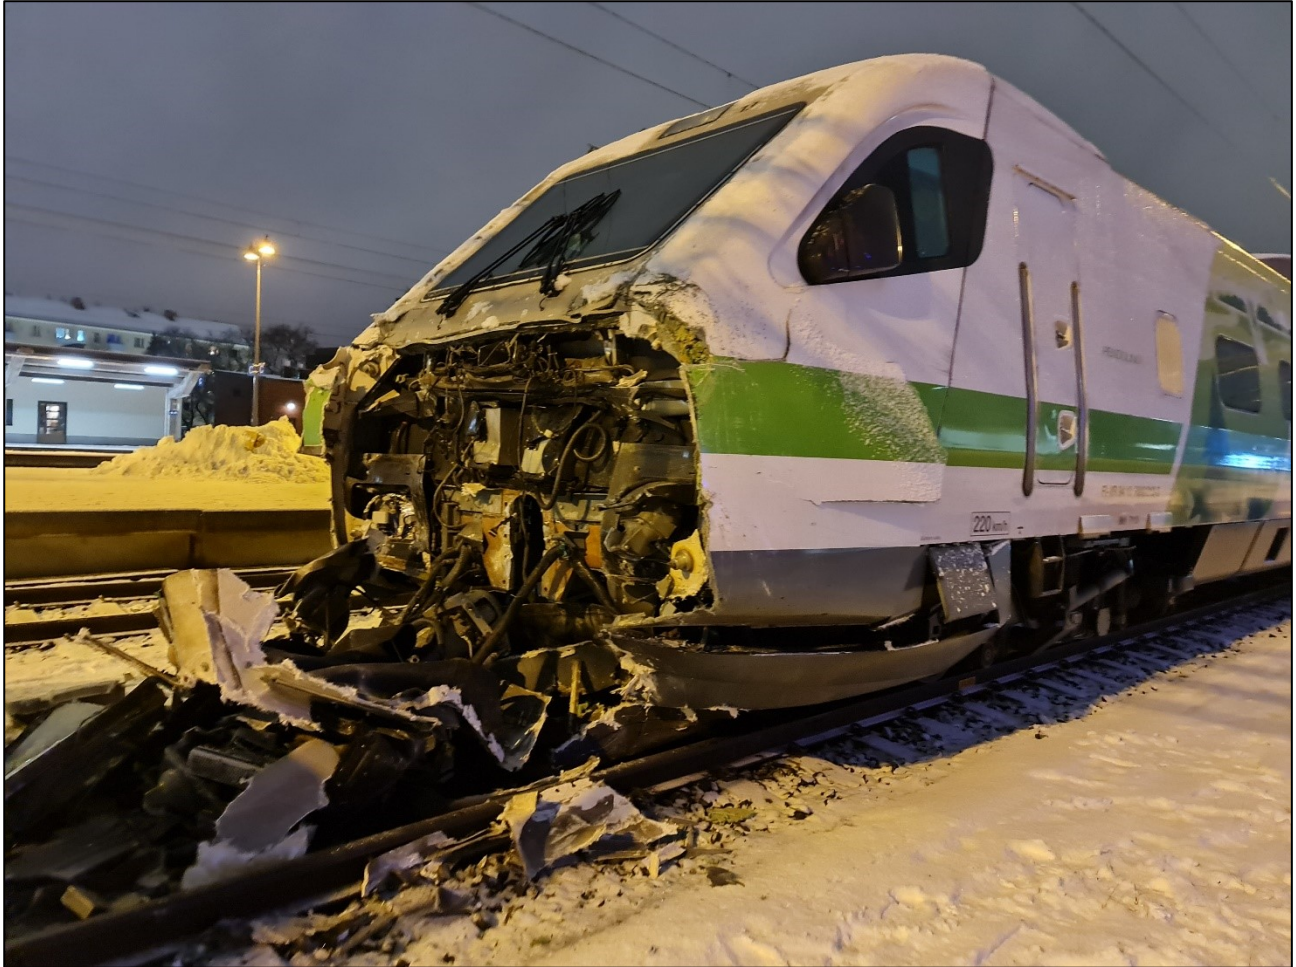
Sm3-junayksiköt kärsivät törmäyksessä merkittäviä vaurioita. Päätykytkimet irtosivat kiinnityksistään ja yksiköiden keularakenteet vaurioituivat. Vaunujen väliset kytkennät vaurioituivat, junayksiköiden sisällä irtosi verhoilulevyjä ja suistunut teli vaurioitui. Suistunut teli aiheutti myös vaurioita radan rakenteisiin.

Kuva 2. Raiteen 006 pohjoispäässä seisseen Sm3-junayksikön 7013 keulan vauriot. (Kuva: Fintraffic Raide Oy)

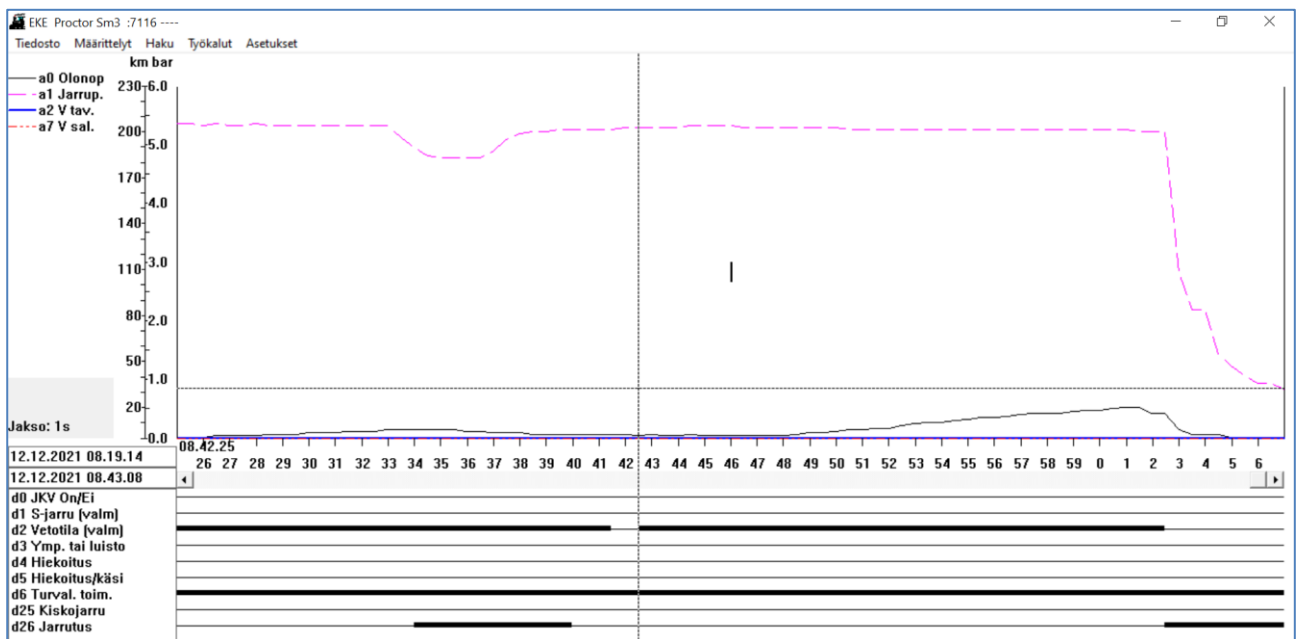
Kuva 5. Sm3-junayksikön 7016 kulunrekisteröintilaitteen tallenne törmäykseen päättyneestä työntöliikkeestä. (Kuva: OTKES)

Sm3-junayksikön 7016 kulunrekisteröintilaitteen purkutietojen mukaan vaihtotyöyksikkö lähti liikkeelle raiteella 006 kello 8.42.25. Se jarrutti liikkeen aikana kerran nopeuden ollessa 6 km/h kello 8.42.32 ja vetotilassa tehdyn paineilmajarrutuksen vuoksi vetovoimakahva käytettiin keskiasennossa nopeuden ollessa 2 km/h kello 8.42.42. Junayksikön nopeus nousi hitaasti kello 8.42.48. Kello 8.43.01 yksikön nopeus oli 21 km/h, joka oli todennäköinen törmäyshetki. Kello 8.43.02 yksikön nopeus laski 21 km/h:stä 17,5 km/h:iin ja nopeudessa 10 km/h jarrujohdon paine alkoi laskea voimakkaasti hätäjarrutuksen vuoksi. Yksikkö pysähtyi hätäjarrutuksen ja törmäyksen yhteisvaikutuksesta kello 8.43.05. Törmäyksen aikana, joka

kesti noin 5 sekuntia, liike oli noin 6 metriä, joka muodostui keularakenteiden muodonmuutoksesta, välikytkimien joustosta, telin suistumisesta sekä paikallaan olleen yksikön siirtymisestä.
