# Hissolycka vid sjukhus i Grankulla 11.5.2021

Y2021-01

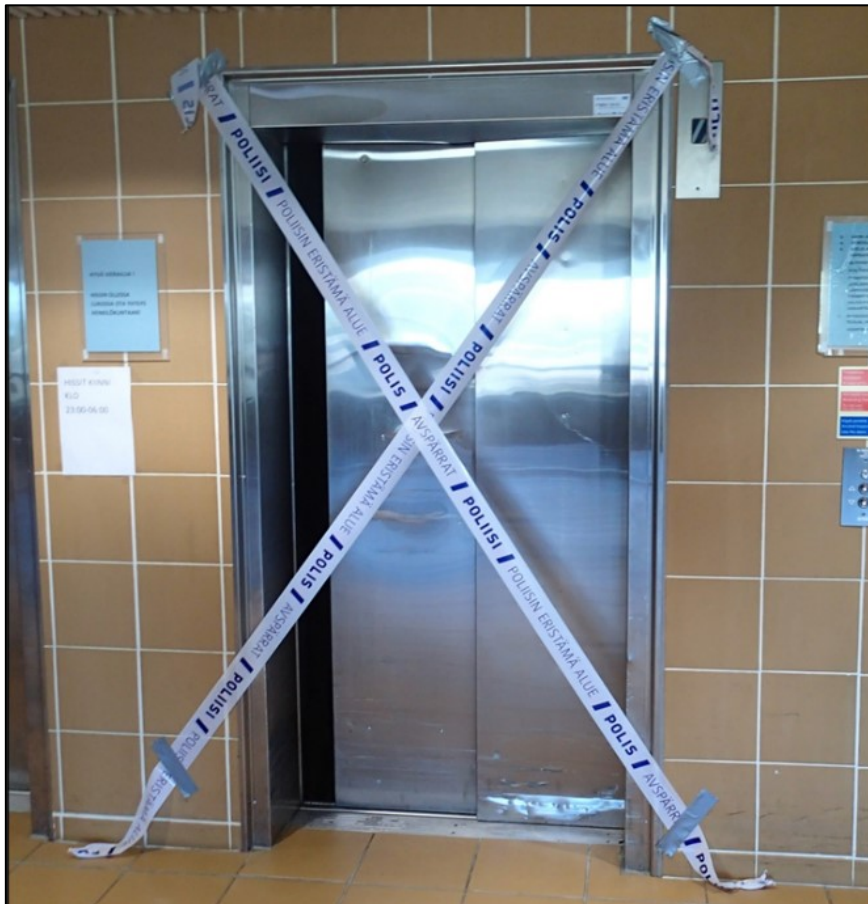
**Bild 1.** Dörröppningen till hiss nummer tre på våning fyra i tillbyggnaden vid Kauniala sjukhus, där olyckan inträffade (Bild: OTKES)

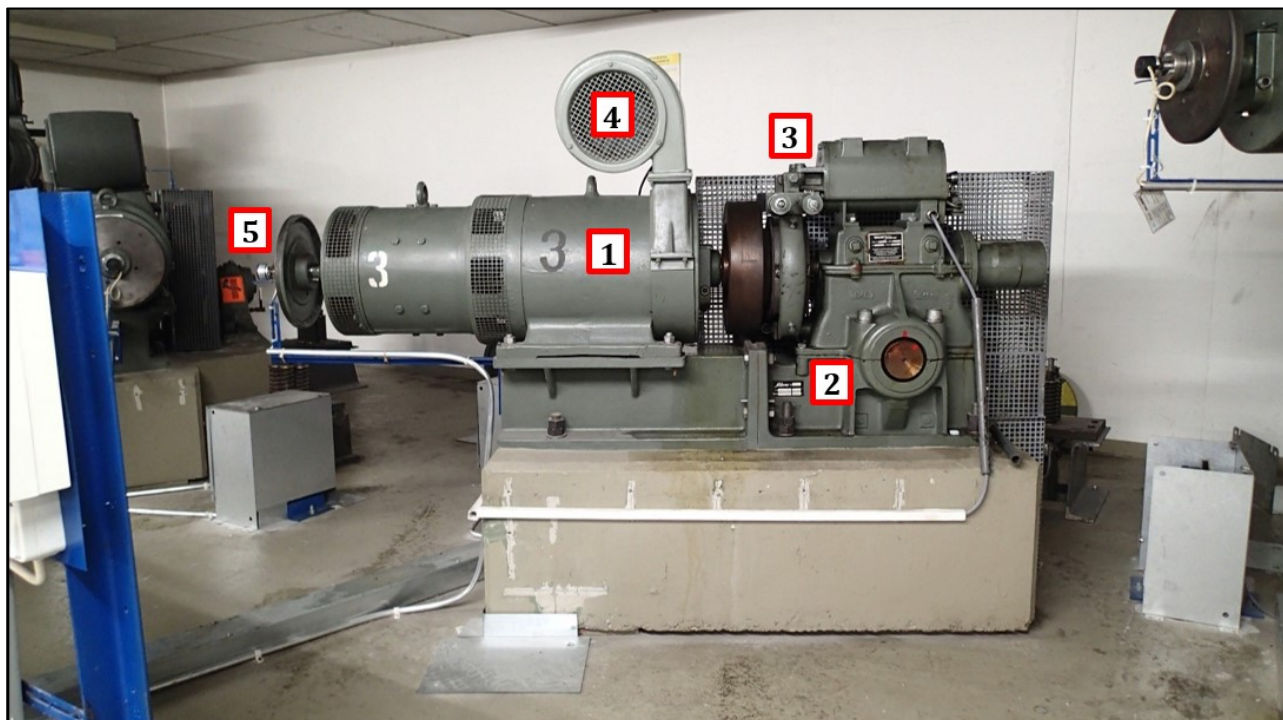
**Bild 3.** Maskineriet till hiss nummer tre i tillbyggnaden vid Kauniala sjukhus. Maskineriets delar: motor (1), skruvväxel (2), broms (3), motorfläkt (4), pulsgivare (5). På bilden finns drivhjulet bakom växeln under ett skyddsnet. (Bild: OTKES)

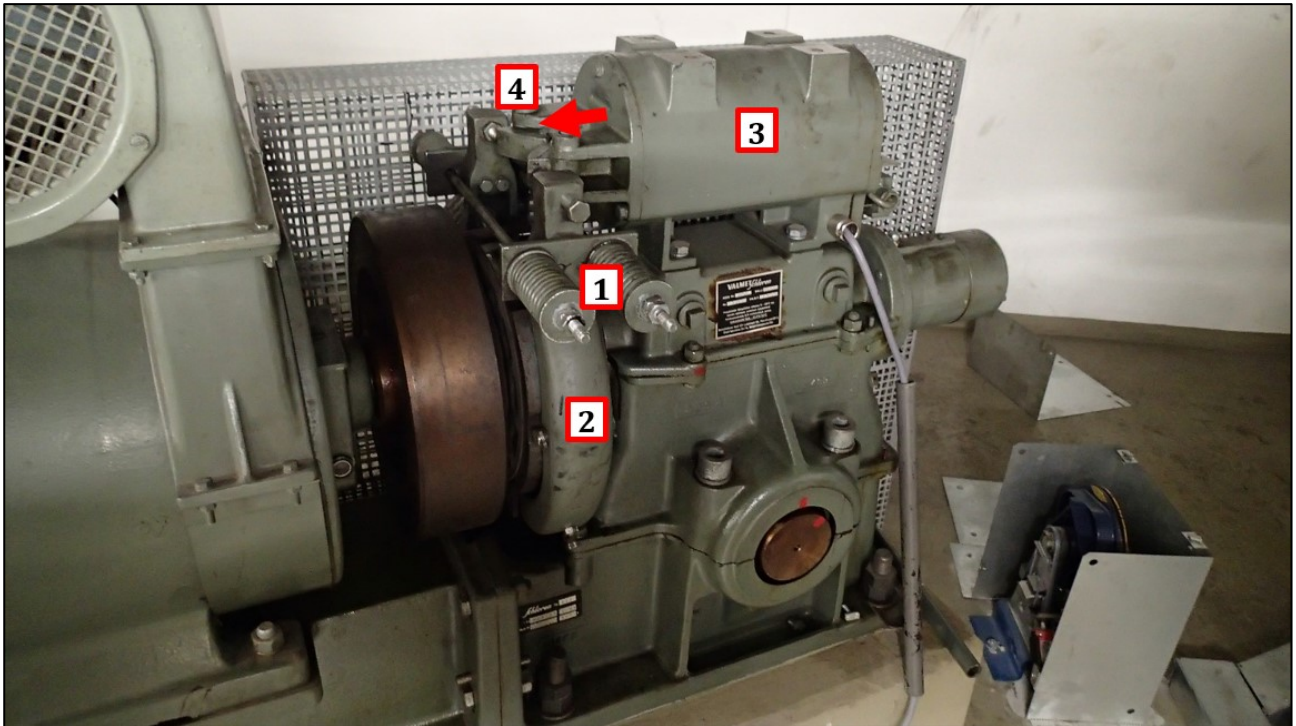
**Bild 4.** Bromsen i hiss nummer tre i tillbyggnaden vid Kauniala sjukhus. Bromsens delar: fjädrar som pressar fast bromsen (1), bromsklossar (2), bromsens elektromagnetiska lossningscylinder (3), bromsklossarnas ledade hävarmar (4). Den röda pilen visar cylinderns rörelseriktning när bromsen lossas. På bilden är bromsen i stängt läge. (Bild: OTKES)

Olycksutredningscentralen undersökte hissens maskineri dagen efter olyckan. Vid undersökningens början hade bromsens lossningscylinder fastnat i bakre läge, dvs. så att bromsen var stängd. Cylindern kunde sättas i rörelse genom att använda kraft, och därefter fungerade cylindern trögt. Bromsmekanismen rörde sig däremot på planerat sätt. Även hissens bredvid olyckshissen, hiss nummer två, hade en bromscylinder som fungerade trögt. Därför fastställdes användningsförbud för hiss.

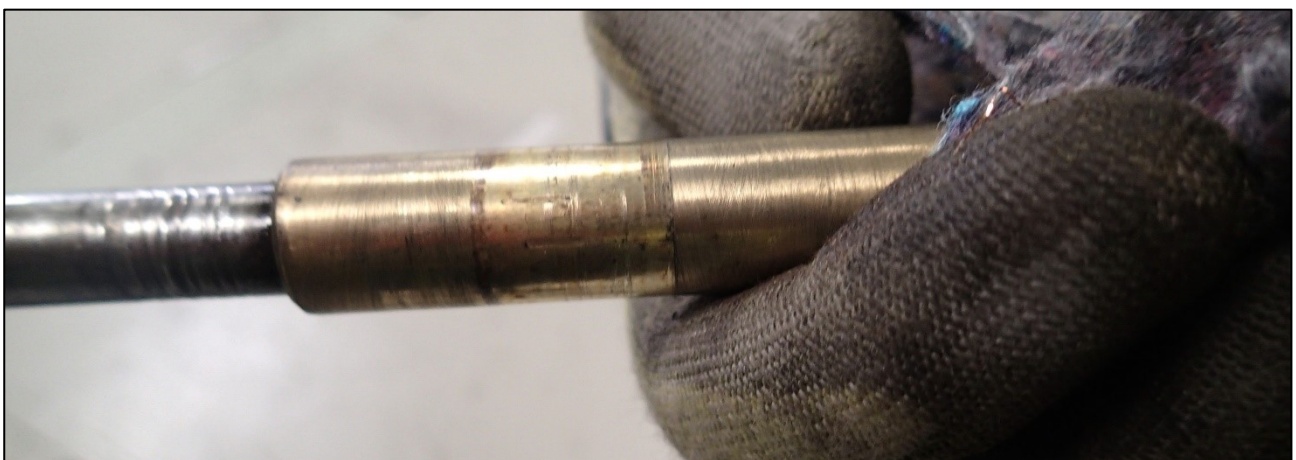
**Bild 5.** Närbild av kolvens glidyta i bromsens lossningscylinder. På ytan syns spår av förslitning och kärvning. (Bild: OTKES)

För att utreda orsaken till att bromsen fastnade monterades olyckshissens lossningscylinder isär. I mässingsholkarna som fungerar som lager i cylinderns kolv fanns åtskilliga spår av kärvning. Cylindern hade sannolikt fastnat många gånger i olika positioner. Smörjmedlet i mässingsholkarna var torrt och smutsigt och det fanns nästan inget smörjmedel alls på glidytorerna.

Mässingsspån hade lossnat i synnerhet från holken vid cylinderns bakre lock, vilket är en indikation på kraftig förslitning av holkarna. Samma fenomen kunde observeras för alla fyra hissarna, men hissarna två och tre hade förslitits betydligt mer än hissarna ett och fyra. Förslitningen av holkarna och de knapphändiga resterna av smörjmedel samt smörjmedlets kvalitet pekar på brister i smörjningen.

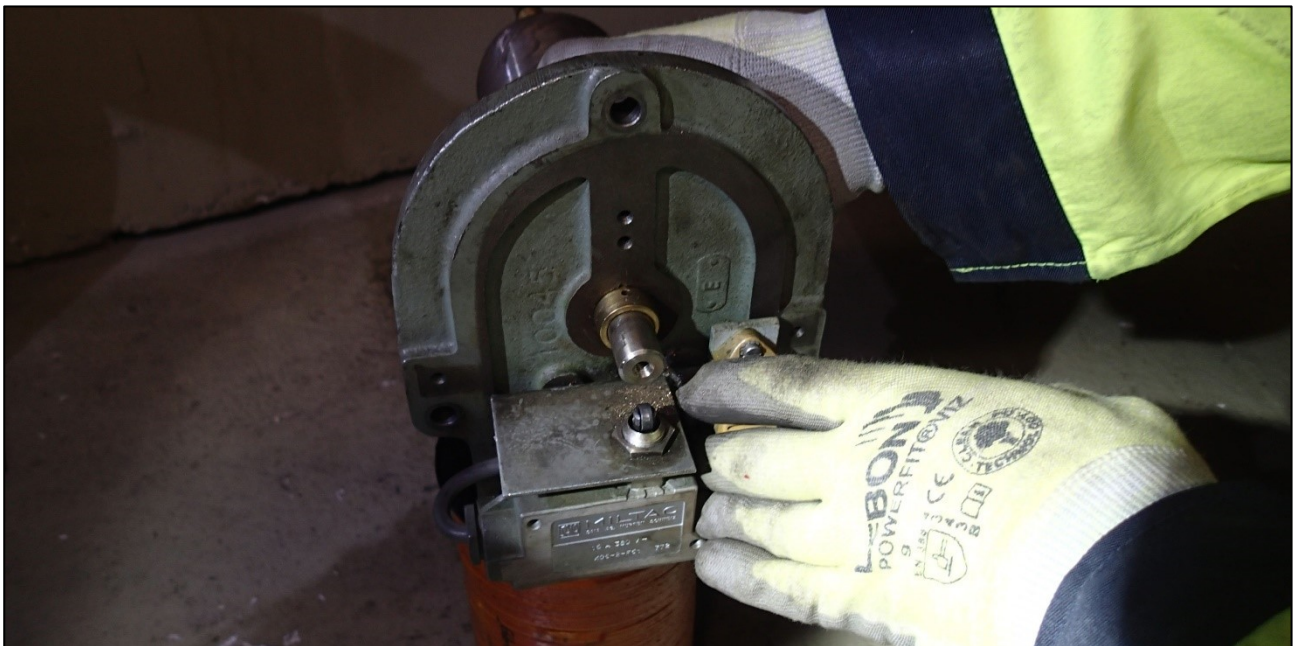
**Bild 6.** Mässingsspån som lossnat från lagerholken vid det bakre locket i bromsens lossningscylinder. (Bild: OTKES)
