Risk för flygolycka på grund av röklukt i cockpit på Helsingfors-Vanda flygplats 30.10.2021

Rapport om preliminär utredning L2021-E4

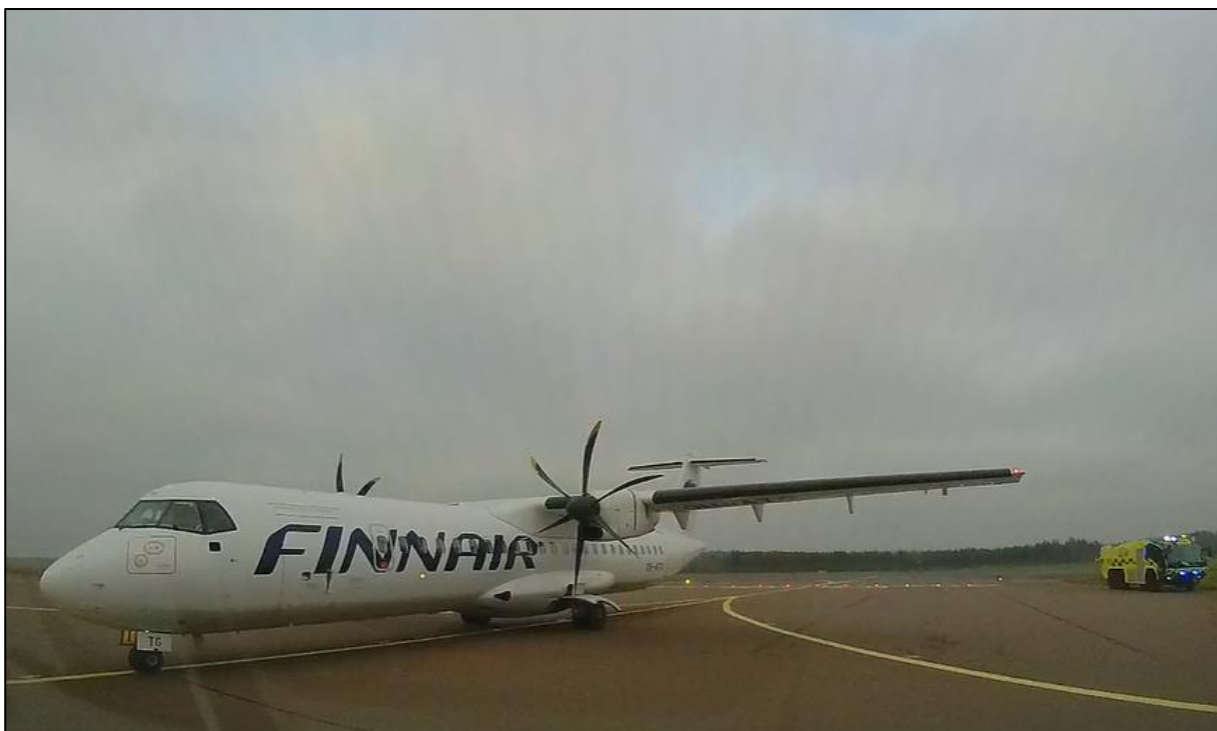
Brandmästaren i ledningsbilen (AR40) på cirka 30 meters avstånd från flygplanets främre vänstra sida såg att kaptenen öppnade kommunikationsluckan. Brandmästaren gav en muntlig anvisning till en brandman med rökdykningsutrustning som stod bredvid bilen att gå och fråga om dörrarna kan öppnas och berättade även för brandmannen att en lucka hade öppnats i cockpit. Brandmannen hörde inte den senare informationen på grund av ljudet från flygplanets propellrar och sin utrustning. När brandmannen gick mot flygplanets främre del upptäckte han inte den öppna luckan, utan fortsatte förbi den mot dörren i det främre vänstra lastrummet. Efter att ha upptäckt detta försökte brandmästaren ännu ropa anvisningar till brandmannen, men brandmannen hörde inte. Brandmannen drog loss öppningshandtaget till lastrummet ur skyddshöljet, vilket ledde till att låsningen vid dörrens nedre kant öppnades

och en signallampa tändes i cockpit. Samtidigt öppnades också en tryckutjämningslucka i dörren.

Dörren öppnades dock inte, eftersom det förutom att dra i öppningshandtaget också krävs att man styr dörren elektroniskt via en manöverpanel bredvid dörren som är täckt med ett lock. Brandmannen kände inte till detta och försökte ännu öppna dörren genom att dra i handtaget lite hårdare. Dörren gav efter en aning vid tätningarna, men förblev stängd. Därefter upptäckte brandmannen lappen som hade sträckts ut genom kommunikationsluckan. Brandmannen hämtade lappen och gav den till ansvariga brandmästaren, som gav order om att räddningsfordonen ska avlägsna sig från flygplanet. Handtaget till den upplåsta dörren förblev i öppet läge och dörrens tryckutjämningslucka var öppen, dvs. låsningen till lastrummets dörr var öppen. Även kommunikationsluckan förblev öppen.

Bild 1. OH-ATG på taxibana Y på väg att taxa mot parkeringsplats 8. På bilden syns den öppna kommunikationsluckan under det bakre fönstret samt det utdragna öppningshandtaget på lastrummets dörr och den öppna tryckutjämningsluckan bredvid handtaget som öppnas samtidigt som handtaget dras ut. (Bild: Finavia Abp).

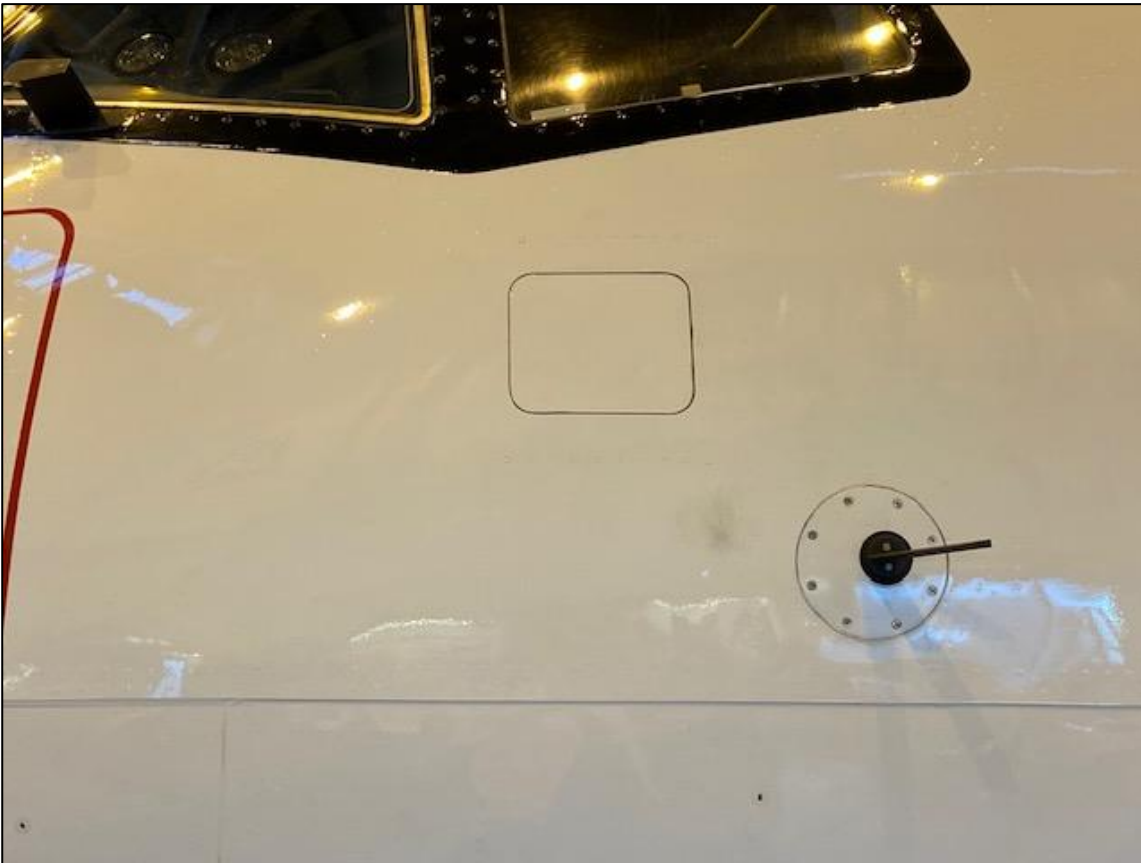
Bild 2. Kommunikationsluckan vid cockpit (Bild: Otkes)

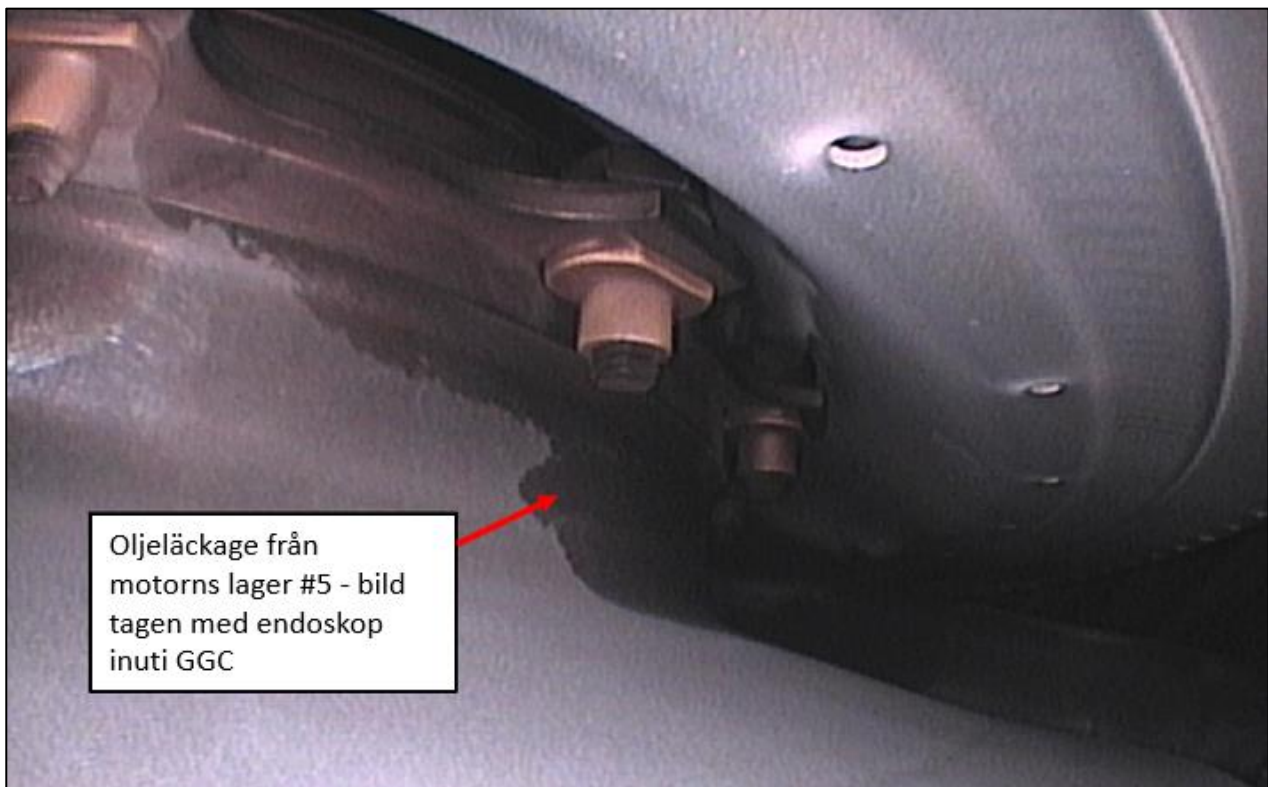
Underhållsorganisationen för ATR-utrustningen undersökte i första hand flygplanets vänstra motor, eftersom den producerar ventilationsluften till cockpit. I samband med undersökningarna upptäcktes spår av olja i lager nr 5 i GGC-området (Gas Generator Casing) i motorns bakre del. Därefter undersöktes Air switching-ventilen i anslutning till lagrens smörjtätning, som konstaterades ha spår av förslitning. Denna dubbelfunktionella ventil släpper in luft för att täta lagren på antingen hög- eller lågtryckssidan beroende på motorns varvtal. Ojämna förslitningsfåror kan störa ventilkolvens rörelse, vilket kan leda till att ventilen inte fungerar ordentligt och därigenom till ett otillräckligt tryck med tanke på lagrens tätning. Detta kan å sin sida orsaka att olja rinner ut i det område där luften kommer in i flygplanets ventilationssystem.

Bild 3. Spår av oljeläckage från motorns lager. (Bild: Finnair teknik)

1. Den oljedoftande röklukten i cockpit berodde på läckage i oljetätningarna till den vänstra motorns lager. Från motorn sipprade olja ut i ett område därifrån luft transporterades till flygplanets luftsystem. Läckaget berodde delvis på förslitning av Air switching-ventilen i anslutning till oljetätningen.

***Slutsats:** Rök eller röklukt på ett flygplan under en flygning är beroende på intensiteten ett av de mest kritiska fenomenen. Förslitningar i Air switching-ventilerna i ATR 72-500-flygplan och andra flygplan med likadan motor kan leda till oljeläckage av olika omfattning. Air switching-ventilen tillhör inte de reservdelar i motorn som tidsövervakas.*

Air switching-ventilen byttes ut till en ny och efter provkörning av motorn konstaterades flygplanet vara luftvärdigt. Ventilens funktion registrerades inte i flygplanets registreringsystem QAR (Quick Access Recorder). Air switching-ventilen tillhör inte de delar som ska tidsövervakas och ingen livslängd har heller fastställts för ventilen.

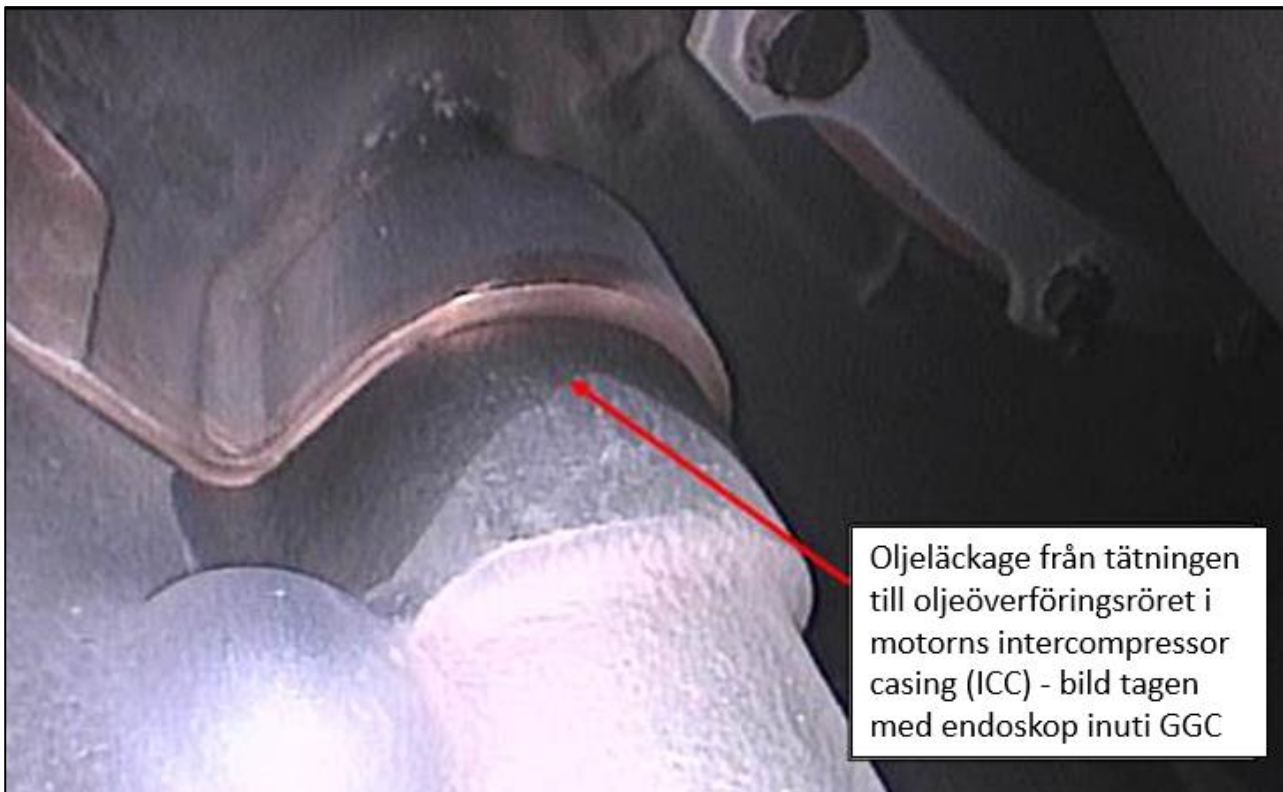
Bild 4. Oljeläckage från oljeöverföringsrörets tätning (Bild: Finnair teknik)

Under den preliminära utredningen framkom det senare att samma oljedoftande röklukt uppstod på nytt i flygplanet efter de tidigare felundersökningarna. Även i det senare fallet kunde oljeläckage observeras vid lager nr 5, men också vid oljeöverföringsrörets tätningar i ICC-området.

Efter detta byttes motorn ut och den gamla motorn fördes till motorverkstaden för närmare undersökningar.
