M/S Gabriellas kollision med kajen i Helsingfors den 12 januari 2022

Rapport om preliminär utredning M2022-E1

Utredningsbeteckning: M2022-E1
Utredningsrapport 3/2022
ISBN: 978-951- 836-618-1 (PDF)

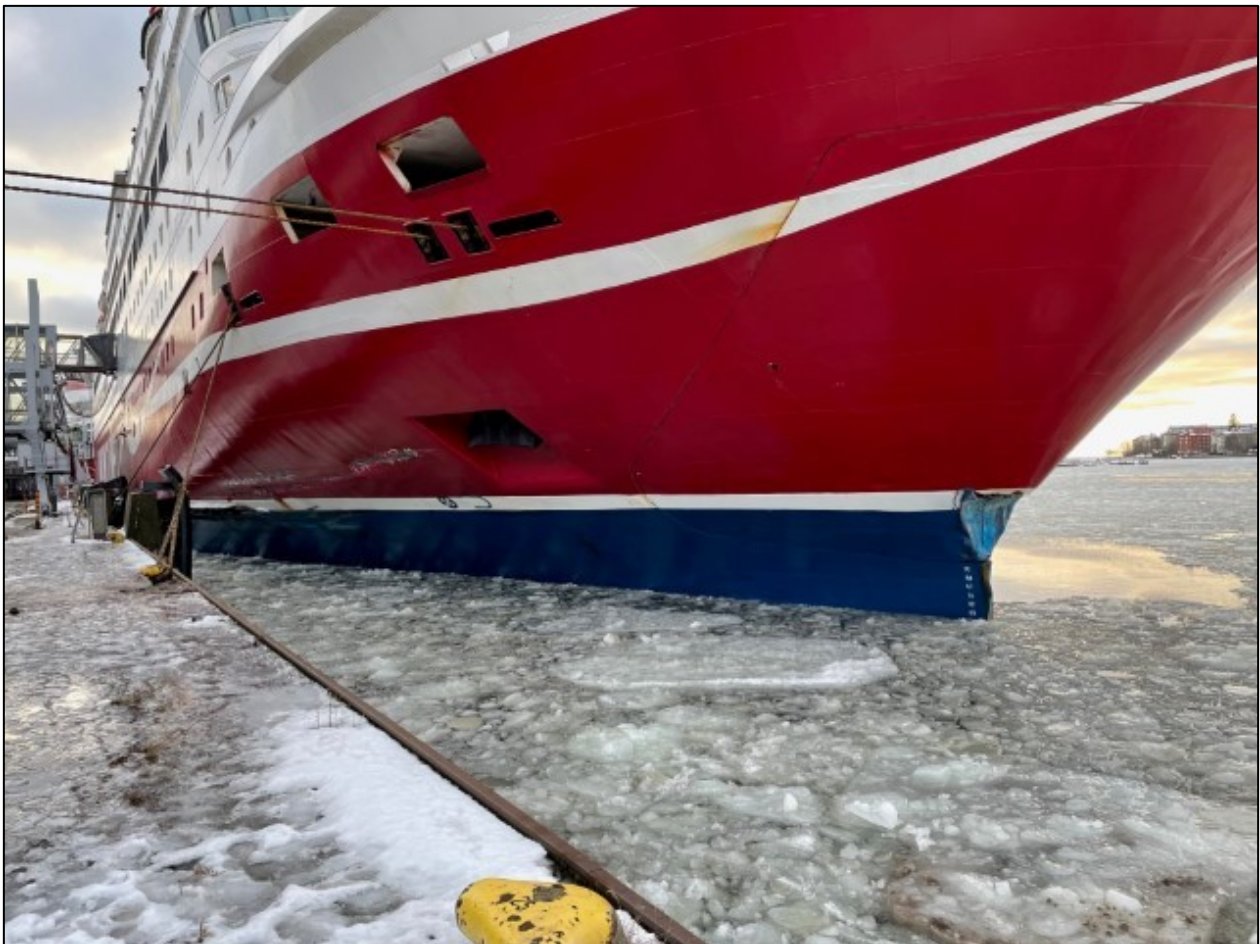
Bild 1. Skador på fartygets förskepp. (Bild: Olycksutredningscentralen)

Senare under kvällen undersöktes undervattensskadorna av dykare. Dykaren hittade rester av is i den överbelastade bogpropellerns tunnel. Alla skador fanns ovanför vattenlinjen. Fartyget fick skador på avbärarlisten samt en del skråmor på utsidan av skrovet på styrbord sida. Dessa uppkom då fören pressades mot kajen. Bogvisirets undre del samt förstäven, just under bogvisiret, fick intryckningar i samband med kollisionen med kajen. Bogvisiret konstaterades vara tillfälligt obrukbart.

Representanter från flaggstaten och klassningssällskapet var ombord på fartyget för att inspektera skadorna. Det beslöts att inga reparationer behöver utföras och bogporten säkrades i enlighet med klassens anvisningar. Fartyget avgick senare för egen maskin, via Åbo hamn, Turku Repair Yard i Nådendal.

På varvet reparerades skadorna på skrovet samt bogvisiret. Rederiet lät också i samband med dockningen avlägsna, de under våren 2021 installerade gallren från bogpropellertunnlarna.

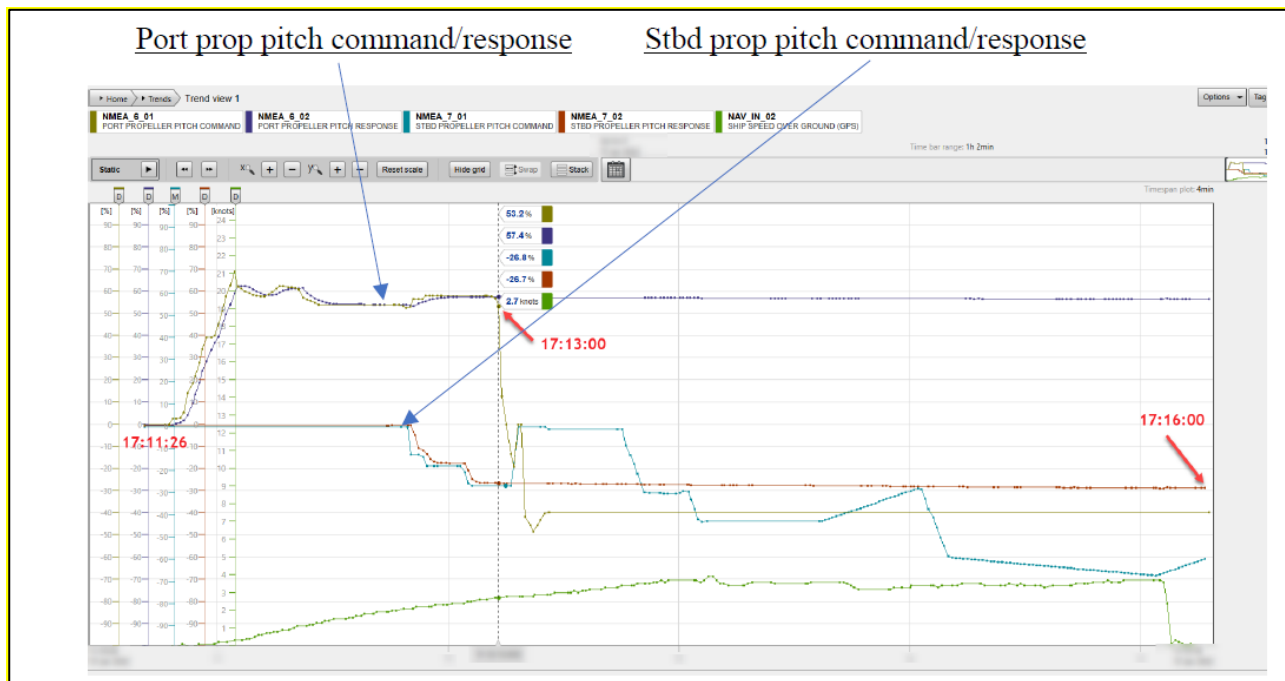
Kopplingarna mellan huvudmotorer och växlar hölls kopplade varför axlar och propellrar fortsatte att rotera. Eftersom alla pumpar för reglering av propellerstigningen stod stilla, påverkade kommandot att minska farten, från kommandobryggan, inte propellerstigningen. På grund av detta fortsatte babords propeller att driva fartyget framåt med 50 - 60 % effekt, medan styrbords-propeller fortsatte att bromsa fartyget med ca. 25 % effekt.

Bild 2. Huvudpropellrarnas bör- och ärvärden under händelsens förlopp. Port prop pitch command/response – värdena beskriver propellerstigningsvinklarna för babords-propeller. Stbd prop pitch command/response beskriver motsvarande värden för styrbords-propeller. (Bild: Viking Line Abp)
