Tavarajunan törmäys vaunuihin Kuusankoskella 13.5.2022 - Alustavan tutkinnan raportti

Tutkinnan tunnus: R2022-E1
Alustava tutkinta 5/2022
ISBN: 978-951-836-627-3 (PDF)

1 TAVARAJUNAN TÖRMÄYS VAUNUIHIN KUUSANKOSKELLA 13.5.2022

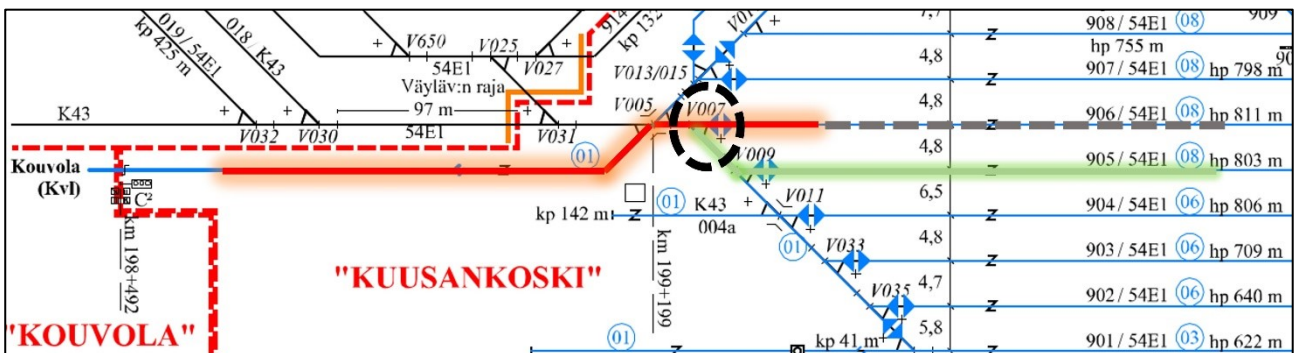
Kuva 1. Kuusankosken ratapihan raiteistokaavio. Junan toteutunut kulkutie on merkitty punaisella ja suunniteltu kulkutie vihreällä. Väärässä asennossa ollut vaihte 007 on ympyröity mustalla katkoviivalla. Raihteella 906 olleet vaunut on merkitty harmaalla katkoviivalla. (Kaavio: Väylävirasto, merkinnät: OTKES)

Junan kulkutiellä ollut vaihte V007 oli kuitenkin raihteelle 906 johtavassa asennossa, eli kulkutiehen nähden virheellisessä asennossa. Ratapihan vaihteita oli käännetty yöllä tehtyjen huoltotoimenpiteiden vuoksi. Saapuessaan Kuusankoskelle veturinkuljettaja havaitsi vaihteen olevan väärässä asennossa ja aloitti hätäjarrituksen noin 60 metriä ennen raihteella olevia vaunuja ja pakeni veturin konehuoneen kulkukäytävään. Juna törmäsi raihteella olleisiin vaunuihin nopeudella 19 km/h. Veturi ja vaunut pysyivät kiskoilla eikä henkilövahinkoja tullut. Veturin vaurioiden kustannukset olivat noin 8000 euroa, vaunut eivät vaurioituneet. Veturinkuljettaja suoritti puhalluskokeen. Ratapihaliikenteenohjaajan työnantaja ei pitänyt puhalluskoea tarpeellisena, joten ratapihaliikenteenohjaajaa ei puhallutettu.

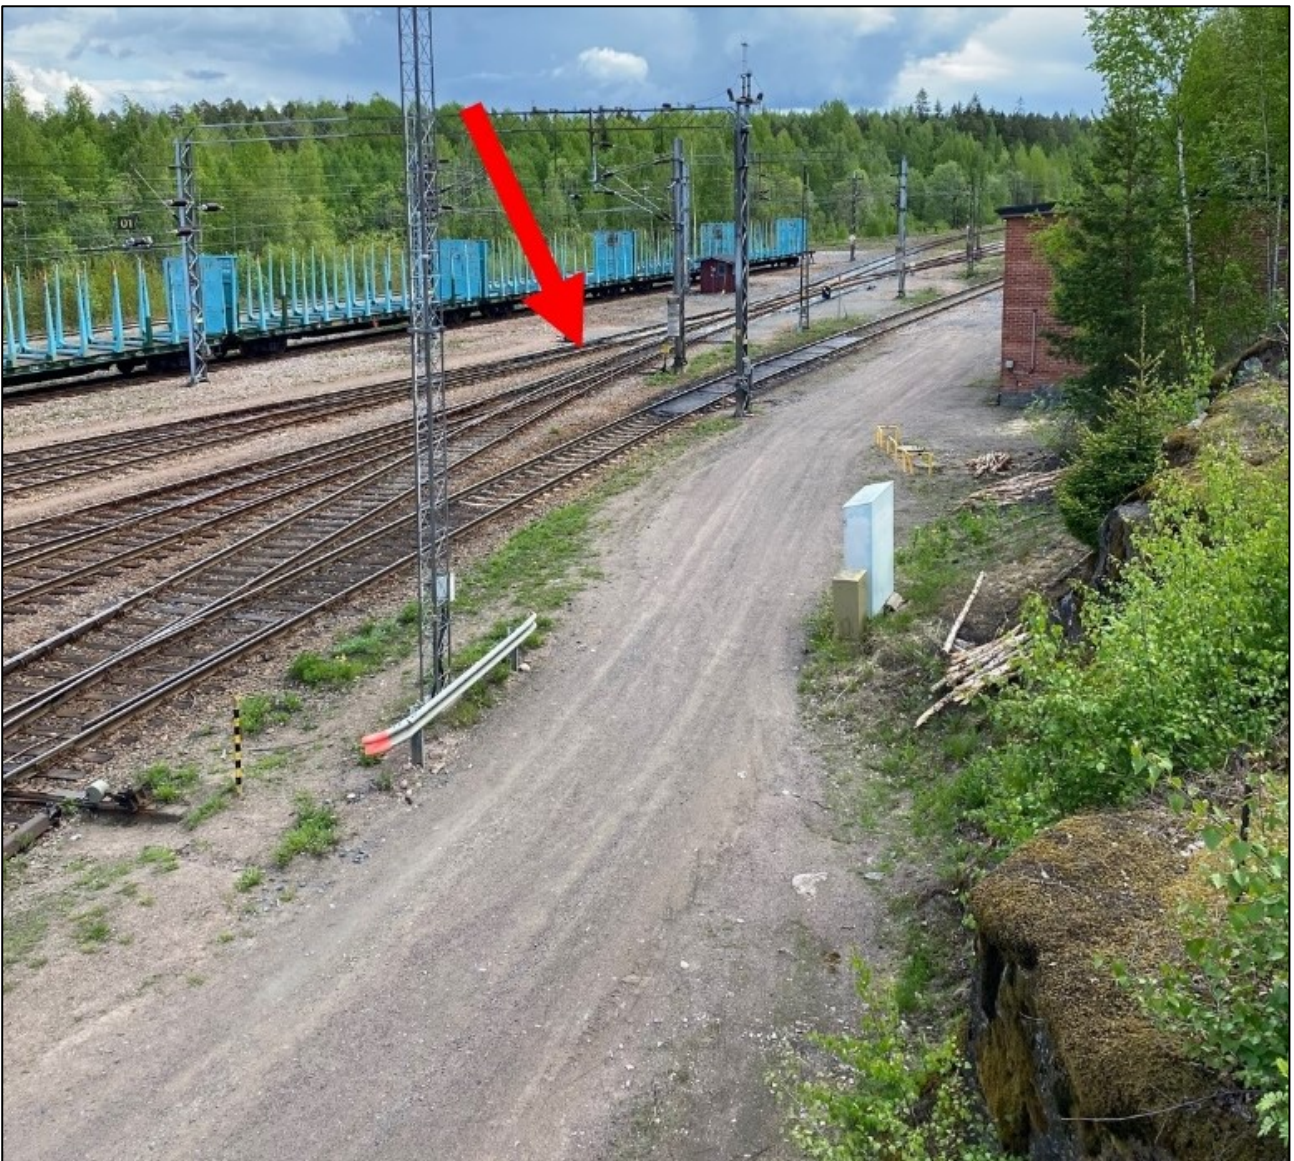
Ratapihaliikenteenohjaajan vuorotaulun mukainen työvuorojen väli oli ollut vain muutamia tunteja. Hän oli tehnyt edellisen päivän iltavuoron ja palasi töihin heti seuraavaan aamuvuoroon. Edellisen päivän iltavuoron jälkeen vaihde V007 oli jäänyt oikeaan asentoon, mutta yön aikana tehdyistä huoltotöistä johtuen vaihde oli käännetty eri asentoon. Ilmoittaessaan aamulla junan kulkutien olevan turvattu, ratapihaliikenteenohjaaja ei huomannut vaihteen V007 väärää asentoa, vaan oletti vaihteen johtavan edelleen raiteelle 905. Törmäyksen seuraukset jäivät lieviksi veturinkuljettajan käyttämän alhaisen lähestymisnopeuden takia.

Kuva 2. Kuva ratapihasta asemarakennuksen terassilta, jonka kautta ratapihaliikenteenohjaaja työvuoroon saapuessaan kulki. Vaihde V007 on merkitty punaisella nuolella. Etäisyys vaihteen ja kuvauspaikan välillä on noin 70 metriä. (Kuva: OTKES)

Suomessa on vielä ratapihoja, joissa kulkutiet varmistetaan käsin ja opastimien opasteet eivät ole riippuvaisia vaihteiden asennosta ja raiteiden varaustilanteesta. Näillä ratapihoilla korostuu ratapihaliikenteenohjaajan huolellinen toiminta. Ratapihaliikenteenohjaajan kaltaisten turvallisuuskriittisten tehtävien kohdalla olisi huolehdittava riittävästä henkilöresursseista, jotta työvuorojen väliin jää riittävä lepoaika.

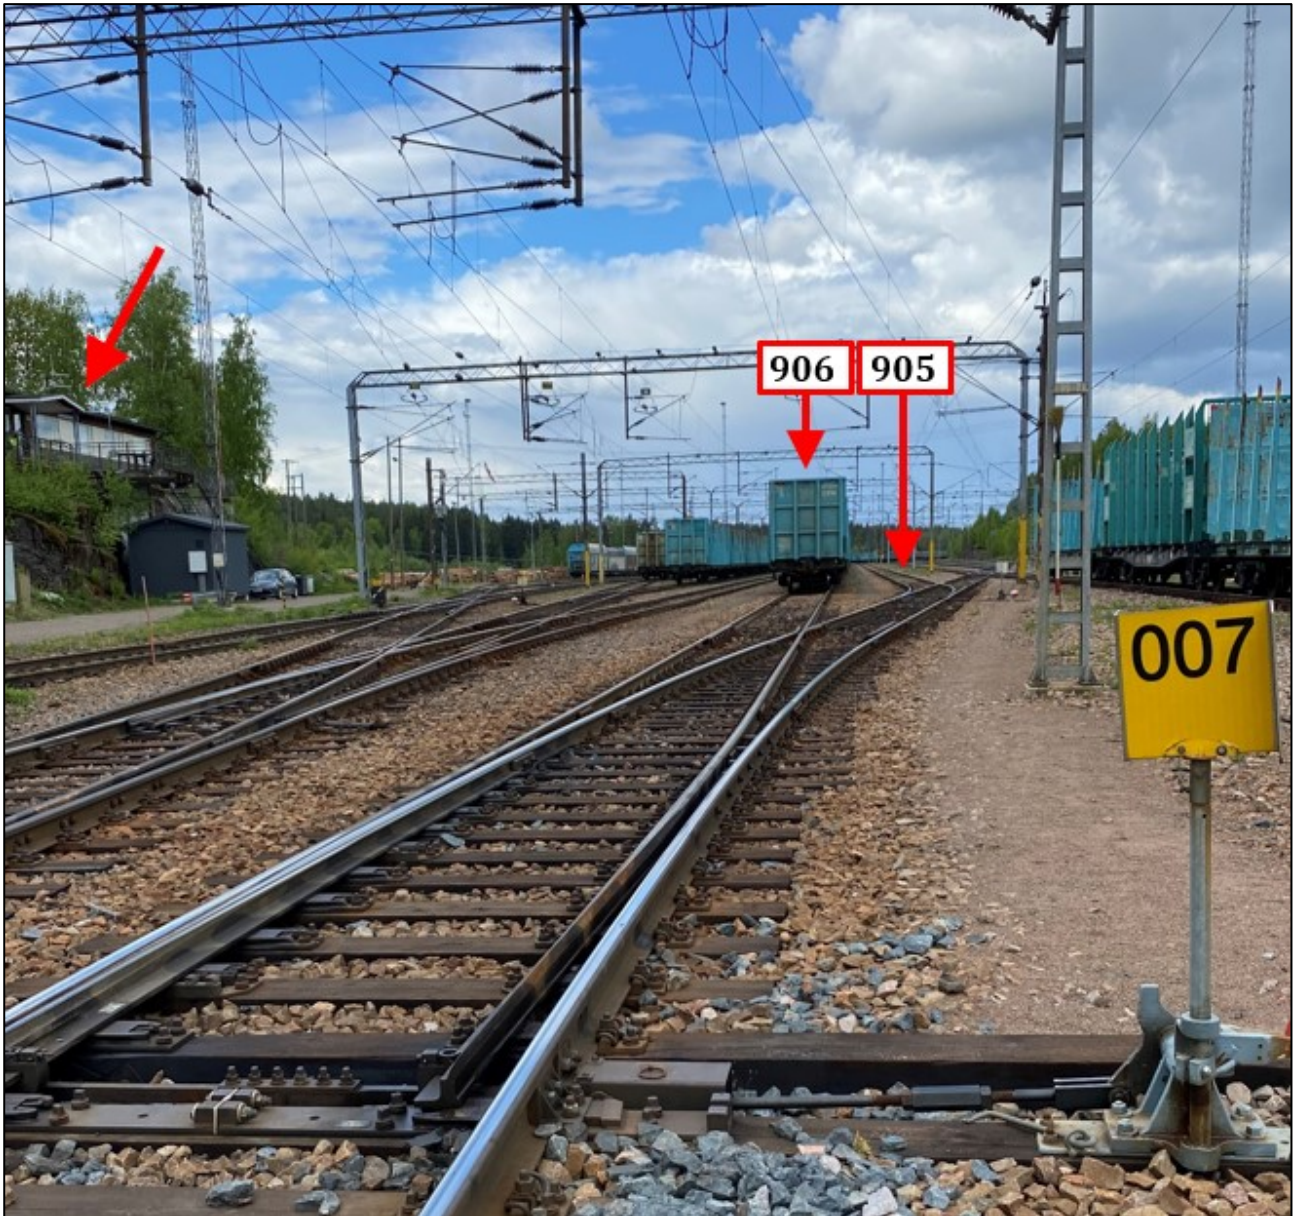
Kuva 3. Kuva junan tulosuunnasta vaihteesta V007, joka kuvassa on raiteen 905 suuntaan (oikealle) johtavassa asennossa. Onnettomuustilanteessa vaihte johti raiteelle 906 (suoraan) jolla vaunut olivat. Kuvan vasemmassa laidassa näkyy Kuusankosken asema (nuoli), jossa ratapihaliikenteenohjaajat työskentelevät. (Kuva: OTKES)
