# Kollision mellan godståg och vagnar i Kuusankoski 13.5.2022

## - Rapport om preliminär utredning

Utredningsbeteckning: R2022-E1  
Preliminär utredning 5/2022  
ISBN: 978-951-836-627-3 (PDF)

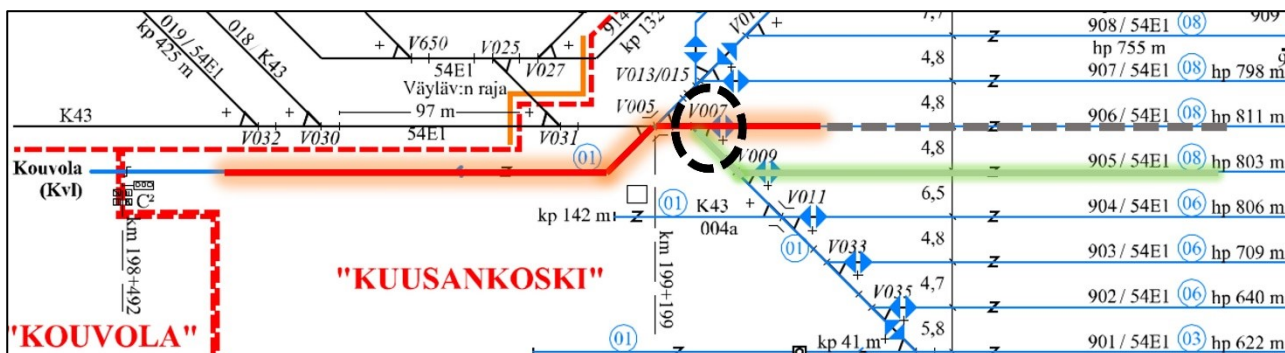
**Bild 1.** Diagram över växlar på bangården i Kuusankoski. Tågets faktiska färdväg har markerats med rött och den planerade färdvägen med grönt. Växeln 007 som var i fel position har ringats in med en svart streckad linje. Vagnarna på spår 906 har markerats med en grå streckad linje. (Diagram: Trafikledsverket, anteckningar: OTKES)

Växeln 007 som fanns längs tågets färdväg var emellertid inställd så att den ledde till spår 906, dvs. i fel position med tanke på färdvägen. Växlarna på bangården hade flyttats på grund av underhållsåtgärder som hade utförts på natten. Vid ankomsten till Kuusankoski upptäckte lokföraren att växeln är i fel position, inledde en nödbromsning cirka 60 meter före vagnarna som fanns på spåret och avlägsnade sig hastigt till gången som ledde mot lokets maskinrum. Tåget kolliderade med vagnarna som stod på spåret vid en hastighet av 19 km/h. Loket och vagnarna hölls kvar på rälsen och inga personskador uppkom. Kostnaderna för skadorna på loket uppgick till cirka 8 000 euro, vagnarna fick inga skador. Ett utandningsprov gjordes på lokföraren. Bangårdstrafikledarens arbetsgivare ansåg inte att ett utandningsprov är nödvändigt, och därför testades inte bangårdstrafikledaren.

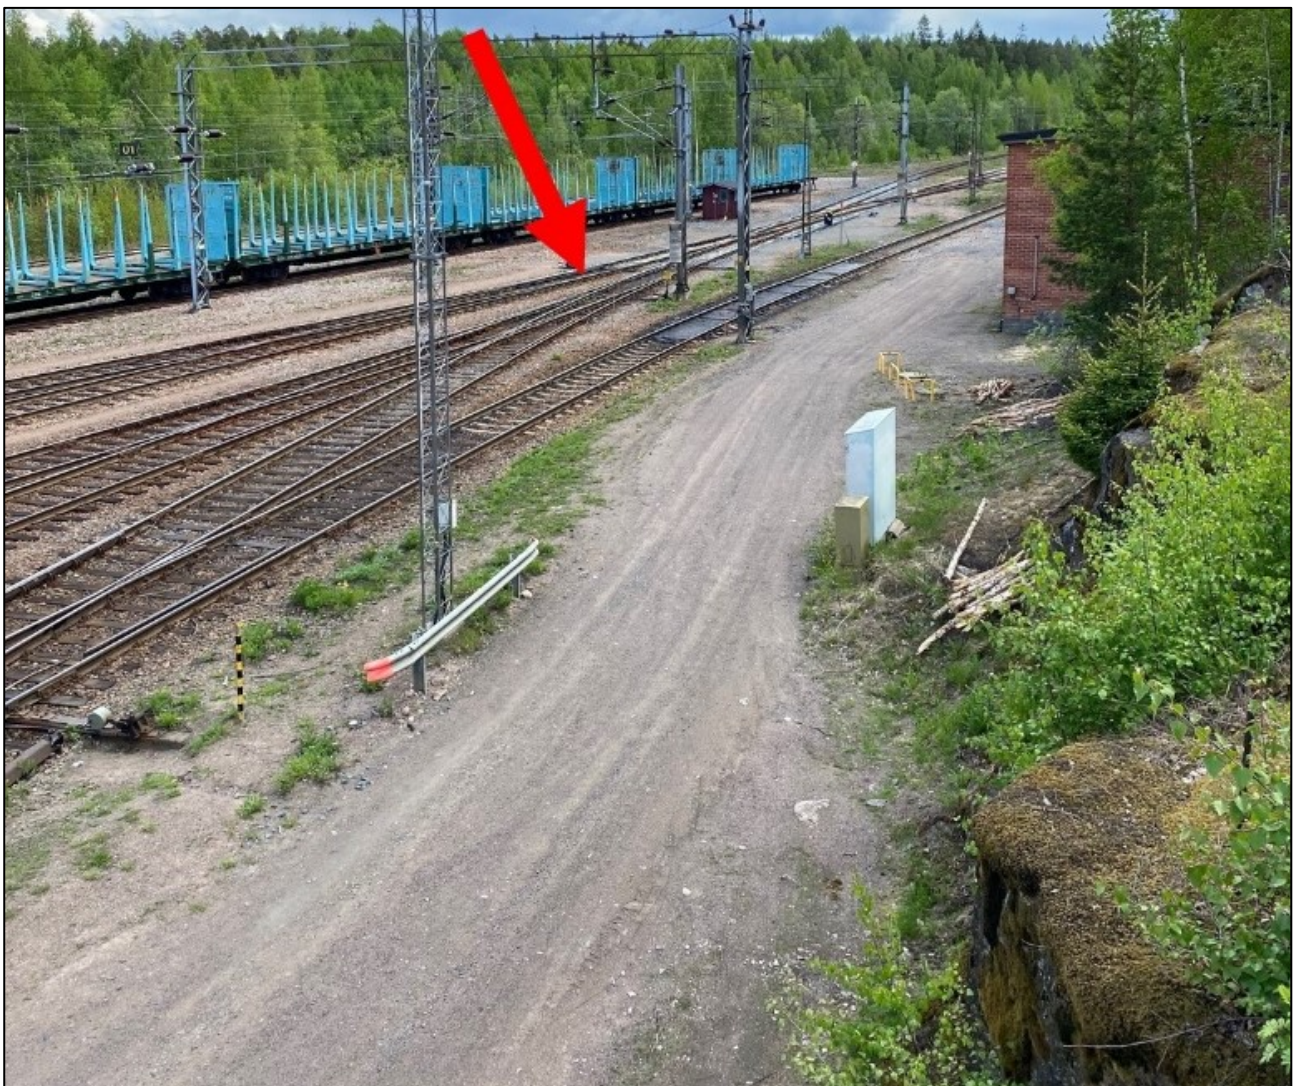
Intervallerna mellan arbetsskiftet hade enligt bangårdstrafikledarens skiftestavla varit endast några timmar. Bangårdstrafikledaren hade haft kvällsskiftet dagen innan och återvänt till arbetet genast till nästa morgonskift. Efter kvällsskiftet dagen innan hade växeln V007 varit i rätt position, men på grund av underhållsarbeten som utfördes under natten hade växeln hamnat i fel position. När bangårdstrafikledaren på morgonen meddelade att tågets färdväg var säkrad, upptäckte hen inte att växeln V007 var i fel position, utan antog att växeln fortsättningsvis ledde till spår 905. Kollisionen hade lindriga konsekvenser, eftersom lokföraren närmade sig bangården med låg hastighet.

**Bild 2.** Bild av bangården från stationsbyggnadens terrass, via vilken bangårdstrafikledaren gick när hen anlände till sitt arbetsskift. Växeln V007 har markerats med en röd pil. Avståndet mellan växeln och fotograferingsplatsen är cirka 70 meter. (Bild: OTKES)

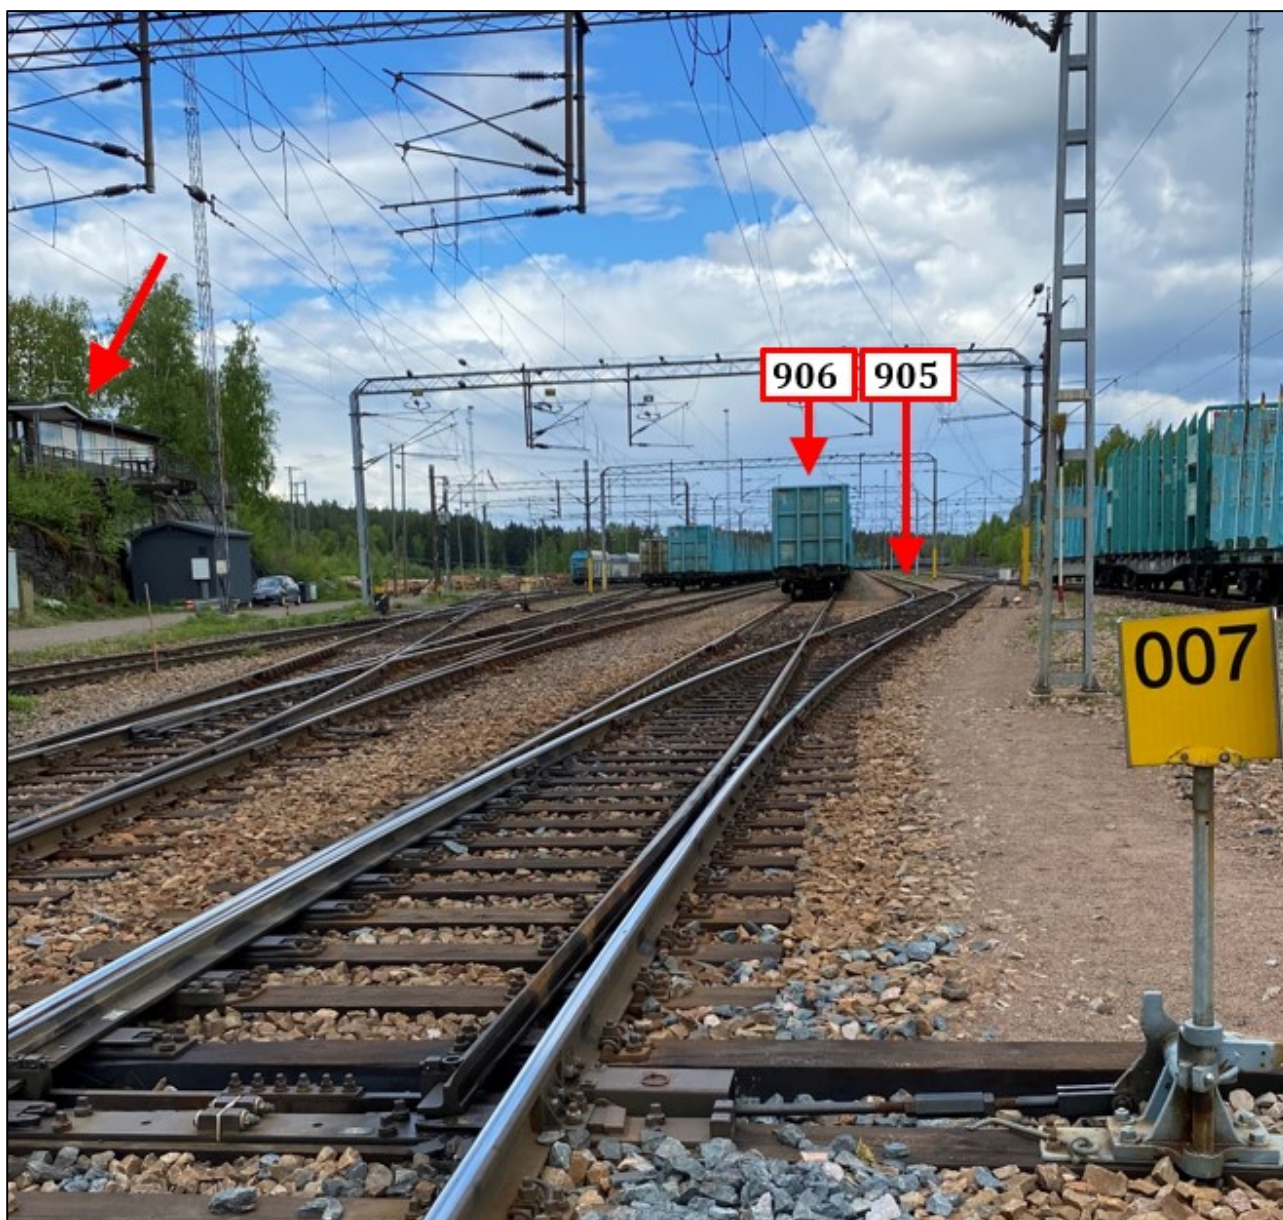
**Bild 3.** Bild av växeln V007 från tågets ankomstriktning. På bilden är växeln i en position som leder till spår 905 (mot höger). I olycksituationen ledde växeln till spår 906 (rakt fram), där vagnarna stod. Vid bildens vänstra kant syns Kuusankoski station (pil), där bangårdstrafikledarna arbetar. (Bild: OTKES)
