Vaaratilanne Muurolan liikennepaikalla 13.6.2022 - Alustavan tutkinnan raportti

Tutkinnan tunnus: R2022-E2
Alustava tutkinta 6/2022
ISBN: 978-951-836-628-0 (PDF)

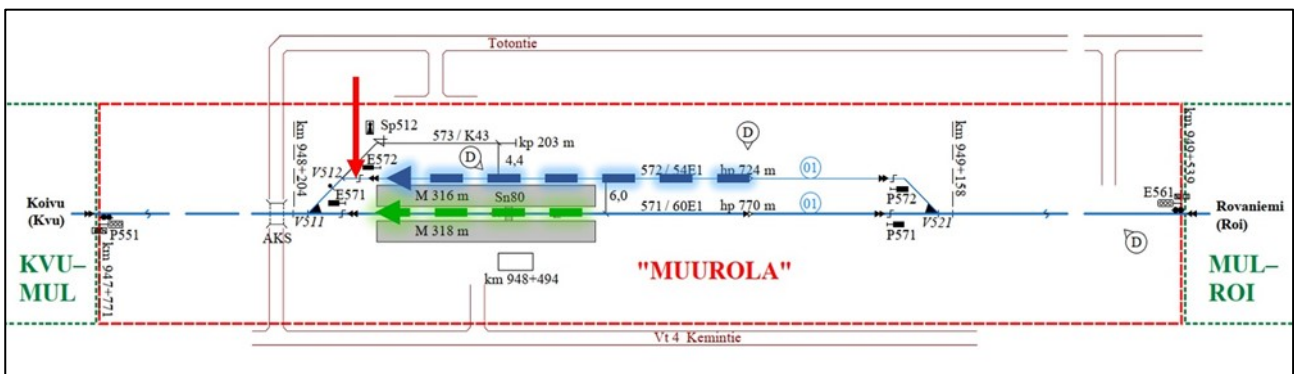
Kuva 1. Muurolan ratapihan raiteistokaavio. Juna IC 266 on merkitty vihreällä ja juna T 7012 sinisellä nuolella. Juna T 7012 ehti lähteä liikkeelle ja ohittaa junakulkutien päätekohta-merkin E572. Junan T 7012 pysähdyspaikka merkitty punaisella nuolella. (Kaavio: Väylävirasto, merkinnät: OTKES)

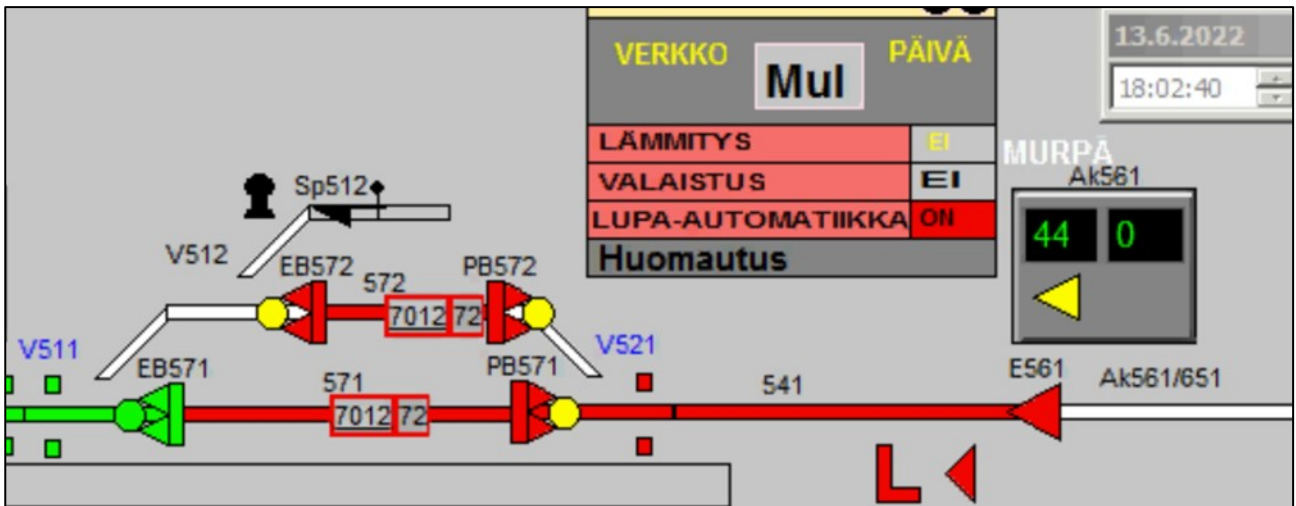
Kuva 2. Kuvan tallennushetkellä juna IC 266 on varannut raiteen 571 ja raiteella 572 olevan junan numero on siirtynyt virheellisesti raiteelle 571 ja aiheuttanut lähtöluvan lähettämisen junalle T 7012. (Kuva: Väylävirasto)

Tutkinnassa ilmeni, että junanumero ei näy vaihde-elementeissä. Lisäksi varattuna olevaan vaihde-elementtiin kohdistettu kriittinen käänntökomento ei nollaa junanumeroa.

Liikenteenohjaajan kytkettyä lähtölupa-automaatiikan uudelleen päälle seis-ohituksen jälkeen tapahtumat etenivät erittäin nopeasti. Liikenteenohjaajalla ei ollut mahdollisuutta vaikuttaa tilanteeseen, sillä raiteen 571 varautuessa junanumerotieto muuttui virheellisesti järjestelmässä ja automaatiikka lähetti välittömästi lähtölupaviestin junalle T 7012.

Kun automaatiikkaa käynnistetään erikoistilanteiden jälkeen, oleelliset parametrit, kuten kaikkien elementtien junanumerot, tulisi olla näkyvissä kaikkien elementtien osilta, jotta ne voitaisiin helposti alustaa liikennetilanteen mukaisesti.

Lähtölupaviestissä ei nykyisellään ole lähtölupaan liittyvää raidenumeroa. Raidenumeron esittäminen lähtöluvassa toisi yhden turvallisuusfunktion lisää lupa-automatiikan käyttöön. Alustavan tutkinnan perusteella arvioitiin, että tarvetta varsinaiselle tutkinnalle ei ole, joten Onnettomuustutkintakeskus ei käynnistä tapauksesta turvallisuustutkintaa.
