Tillbud vid Muurola trafikplats 13.6.2022 - Rapport om preliminär utredning

Utredningsbeteckning: R2022-E2
Preliminär utredning 6/2022
ISBN: 978-951-836-628-0 (PDF)

1 TILLBUD VID MUUROLA TRAFIKPLATS 13.6.2022

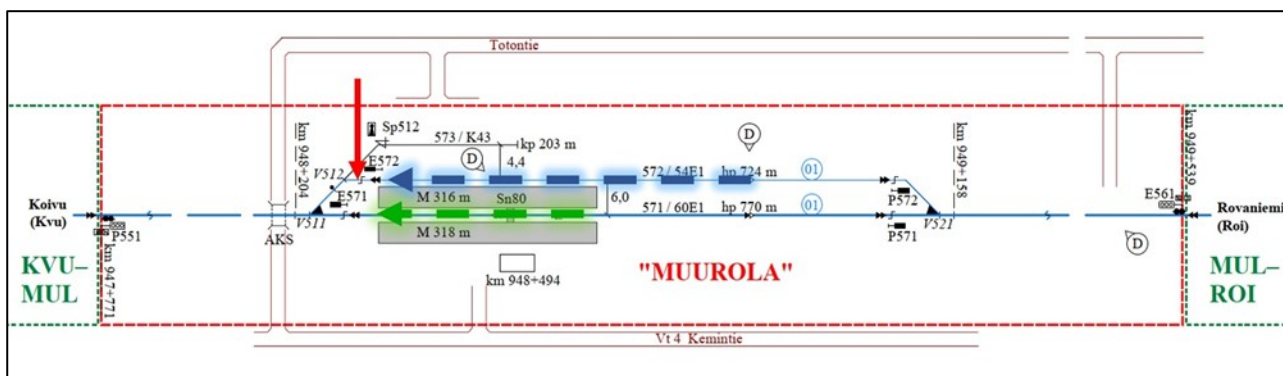
Godståget T 7012 som drogs av ett Dr18-diesellok anlände från Rovaniemihållet till spår 572 vid Muurola trafikplats klockan 17.46. Avsikten var att IC 266 skulle köra före T 7012. När tåget hade passerat ingångsväxeln i Muurola upptäckte trafikledaren att ett isoleringsfel hade uppstått i växeln V521. Även passagerartåget IC 266 som drogs av ett Sr2-ellok närmade sig Muurola från Rovaniemihållet. Trafikledaren gav tåget IC 266 tillstånd att passera stoppsignalen som visades av huvudsignalen E561 klockan 17.58. Orsaken till att tåget fick passera stoppsignalen var isoleringsfelet. Tåget fick således tillstånd att köra till spår 571 vid Muurola.

Bild 1. Spårdiagram för bangården i Muurola. Tåget IC 266 har markerats med en grön pil och tåget T 7012 med en blå pil. Tåget T 7012 hann starta och passera märket för tågvägens slutpunkt E572. Platsen där tåget T 7012 stannade har markerats med en röd pil. (Diagram: Trafikledsverket, anteckningar: OTKES)

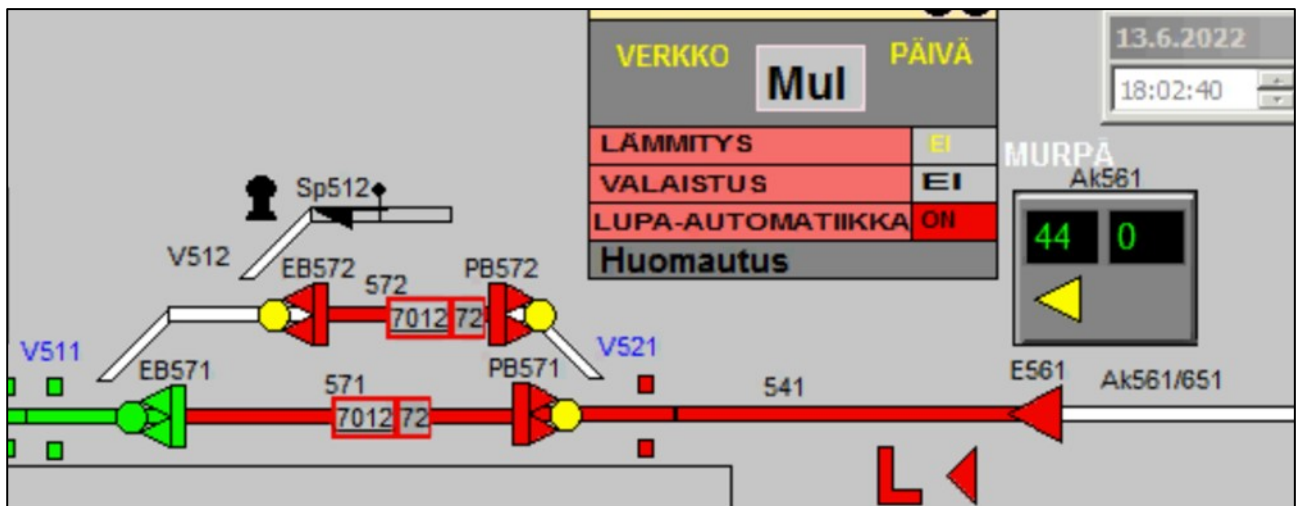
När tåget IC 266 närmade sig ankomstspåret kopplade trafikledaren på automatiken för avgångstillstånd. På grund av isoleringsfelet hade numret för tåget T 7012 blivit kvar i systemet för tågnummeruppföljning vid växeln V521, och på grund av programvarans utformning överfördes numret till tåg IC 266 som hade passerat växeln. När tåget IC 266 hade kommit fram till spår 571 skickade automatiken för avgångstillstånd ett felaktigt tillståndsmedelande till tåget T 7012, som startade och passerade märket för tågvägens slutpunkt med några meter. Tåget stannade efter att ha bromsats av den automatiska tågkontrollen. På grund av felsituationen kontaktade trafikledaren lokföraren i tåget T 7012. Tåget T 7012 stannade ett tiotal meter före huvudspårets växel, där tågen hade kunnat kollidera.

Bild 2. Vid tidpunkten då bilden lagrades har tåget IC 266 reserverat spår 571 och numret för tåget på spår 572 har felaktigt överförts till spår 571, vilket orsakade att avgångstillståndet skickades till tåget T 7012. (Bild: Trafikledsverket)

Under utredningen framkom det att tågnumret inte syns vid växelementen. Dessutom nollas inte tågnumret av ett kritiskt vändkommando som riktas till ett upptaget växelement.

Efter att trafikledaren hade kopplat på automatiken för avgångstillstånd på nytt efter passerandet av stoppsignalen, framskred händelserna ytterst snabbt. Trafikledaren hade ingen möjlighet att påverka situationen, eftersom tågnummerinformationen ändrades felaktigt i systemet när spår 571 reserverades och automatiken omedelbart skickade ett meddelande om avgångstillstånd till tåget T 7012.

När trafikledaren kopplade på tillståndsautomatiken på nytt kunde han inte kontrollera att tågnumret var korrekt, eftersom tågnumret inte syns hos trafikledaren när tåget är i växelområdet. Systemet för tillståndsautomatik har planerats med antagandet att den automatiska tågkontrollen garanterar säkerheten i möjliga felsituationer. Egenskaperna med anknytning till exceptionella situationer borde beaktas i planeringen av systemen så att tågnumret i oklara situationen antingen raderas eller ersätts med ett nytt tågnummer som motsvarar trafikläget. I det utredda fallet vändes till exempel växeln V521 med ett kritiskt kommando när den var reserverad. Trots detta bibehölls numret för tåget T 7012 som befann sig på spår 572 i växlens reserveringsläge, och systemet ersatte numret för tåget IC 266 som passerade växeln V521 med numret för tåget T 7012.

När automatiken kopplas på efter specialsituationer, borde väsentliga parametrar såsom tågnumren för alla element vara synliga vid alla delar av elementen, så att de lätt kan justeras enligt trafikläget.

I nuläget ingår inte spårnumret för avgångstillståndet i meddelandet om avgångstillstånd. Om spårnumret fanns med i avgångstillståndet, skulle det vara ytterligare en säkerhetsfunktion i tillståndsautomatiken.
