# Dv12-dieselveiturin akselin katkeaminen Sysmäjärvellä 26.5.2022 - Alustavan tutkinnan raportti

Tutkinnan tunnus: R2022-E2  
Alustava tutkinta 7/2022  
ISBN: 978-951-836-631-0 (PDF)

# 1 TAVARAJUNAN TR 58889 DV12-DIESELVETURIN AKSELIN KATKEAMINEN SYSMÄJÄRVELLÄ 26.5.2022

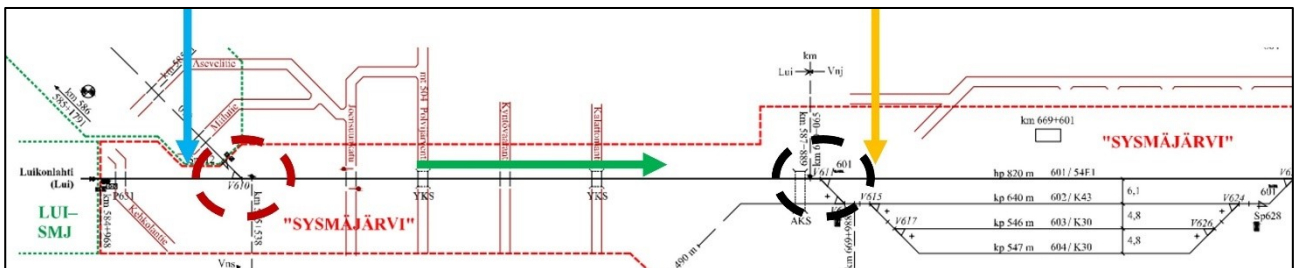
**Kuva 1.** Raiteistokaavio Sysmäjärvi. Junan kulkusuunta vihreällä nuolella. Veturin huojumisen havaintopaikka sinisellä nuolella. Vaihte 610 ympyröity punaisella katkoviivalla. Vaihte 611 ympyröity mustalla katkoviivalla. Veturin pysähdyspaikka merkitty keltaisella nuolella. (Kaavio: Väylävirasto, merkinnät: OTKES)

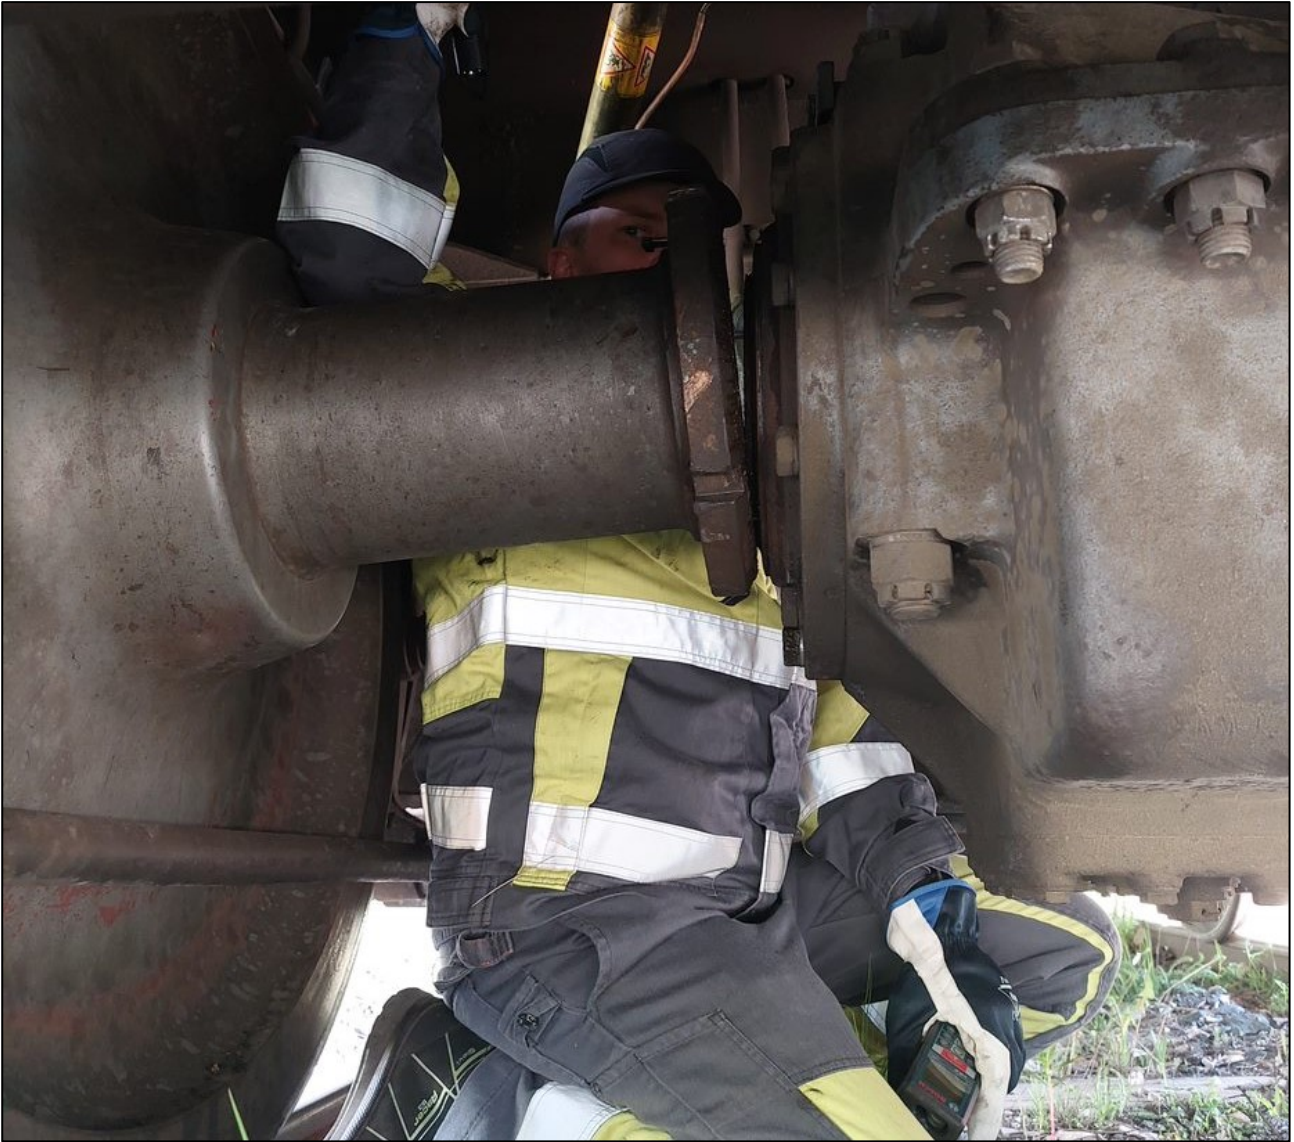
Epäilty katkeamiskohta oli akselimutterin kohdalla, akselinkäyttölaitteen vieressä. Veturi siirrettiin poikkeusjärjestelyin sivuraiteelle odottamaan maantiekuljetusta konepajalle. Veturin vaurioiden kustannukset olivat noin 70 000 euroa.

**Kuva 2.** Akseli katkesi akselinkäyttölaitteen ja akselimutterin välistä. (Kuva: VR-Yhtymä Oy)

Pieksämäen konepajalla 29.6.2022 tehdyssä tutkimuksessa havaittiin akselin katkeamisen syyksi uran pohjalta alkaneen särönkasvun aiheuttama väsymismurtuma.

Nyt tapahtuneen akselin katkeamisen jälkeen operaattori on ryhtynyt kartoittamaan muutostyönä koneistettujen akseleiden lukumäärää sekä sijaintia kalustossa. Lisäksi operaattori on selvittänyt ne veturiyksilöt, joissa on toistuvasti jouduttu kiristämään akselimutteria. Selvityksessä esiin tulleet veturit tarkistetaan kunnossapidon toimesta ja mahdolliset vaurioituneet akselit vaihdetaan. Ensimmäisten kahdeksan veturin tarkastuksissa on tullut esiin kaksi akselia, joista on löytynyt kasvukelpoisiksi ydintyneitä pintasäröjä. Operaattorin oman tutkinnan lisäksi ulkopuolinen taho selvittää akselimateriaalin ominaisuuksia ja mahdollisia murtuman aiheuttajia.

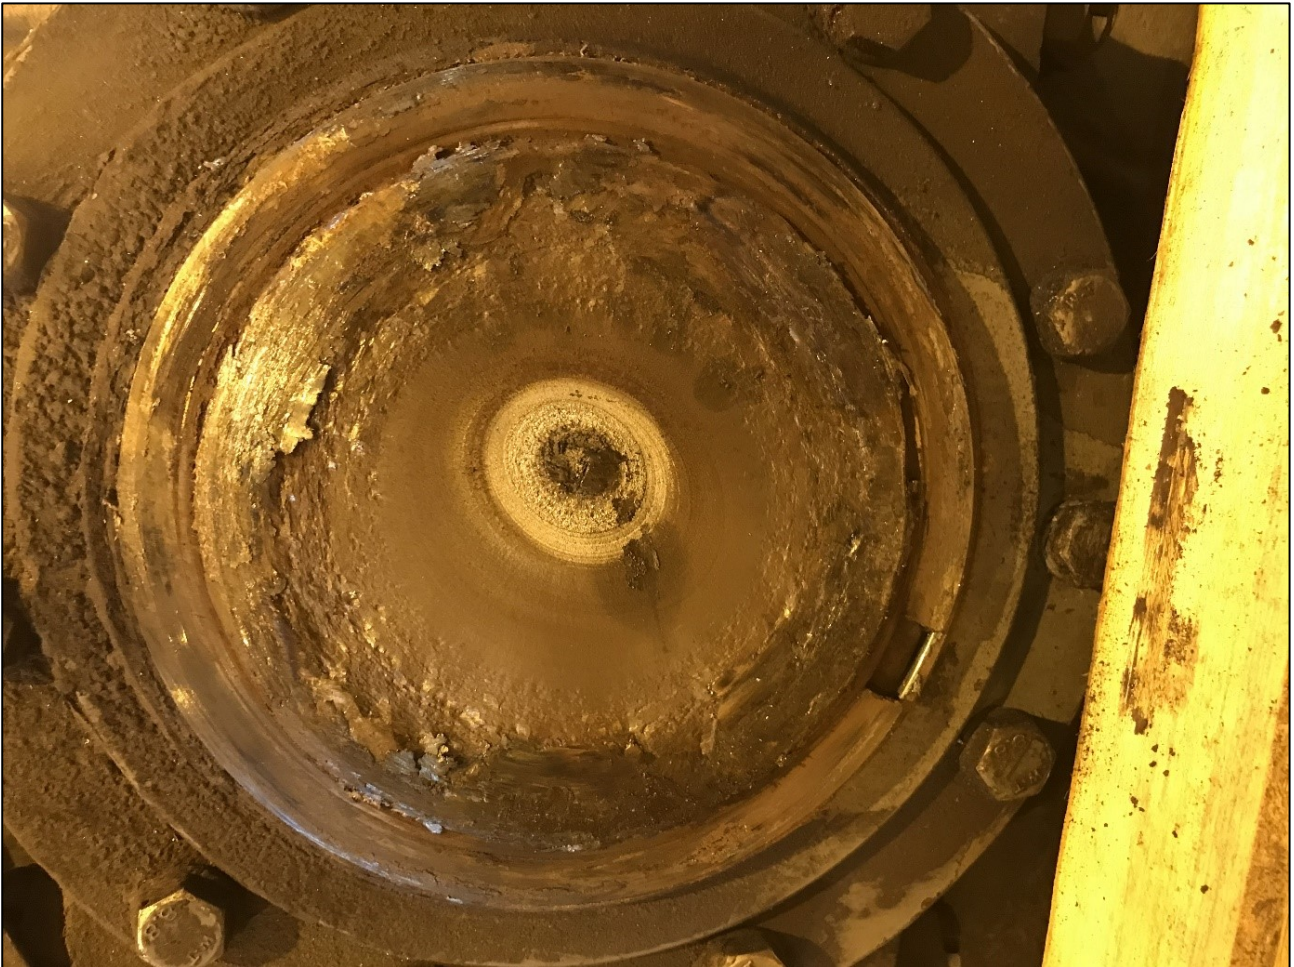
**Kuva 3.** Katkeamiskohta akselin suuntaisesti kuvattuna. (Kuva: OTKES)
