Axeln till ett Dv12-diesellok brast i Sysmäljärvi 26.5.2022

- Rapport om preliminär utredning

Utredningsbeteckning: R2022-E2
Preliminär utredning 7/2022
ISBN: 978-951-836-631-0 (PDF)

1 AXELN TILL D12-DIESELLOKET SOM DROG GODSTÅGET TR 58889 BRAST I SYSMÄJÄRVI 26.5.2022

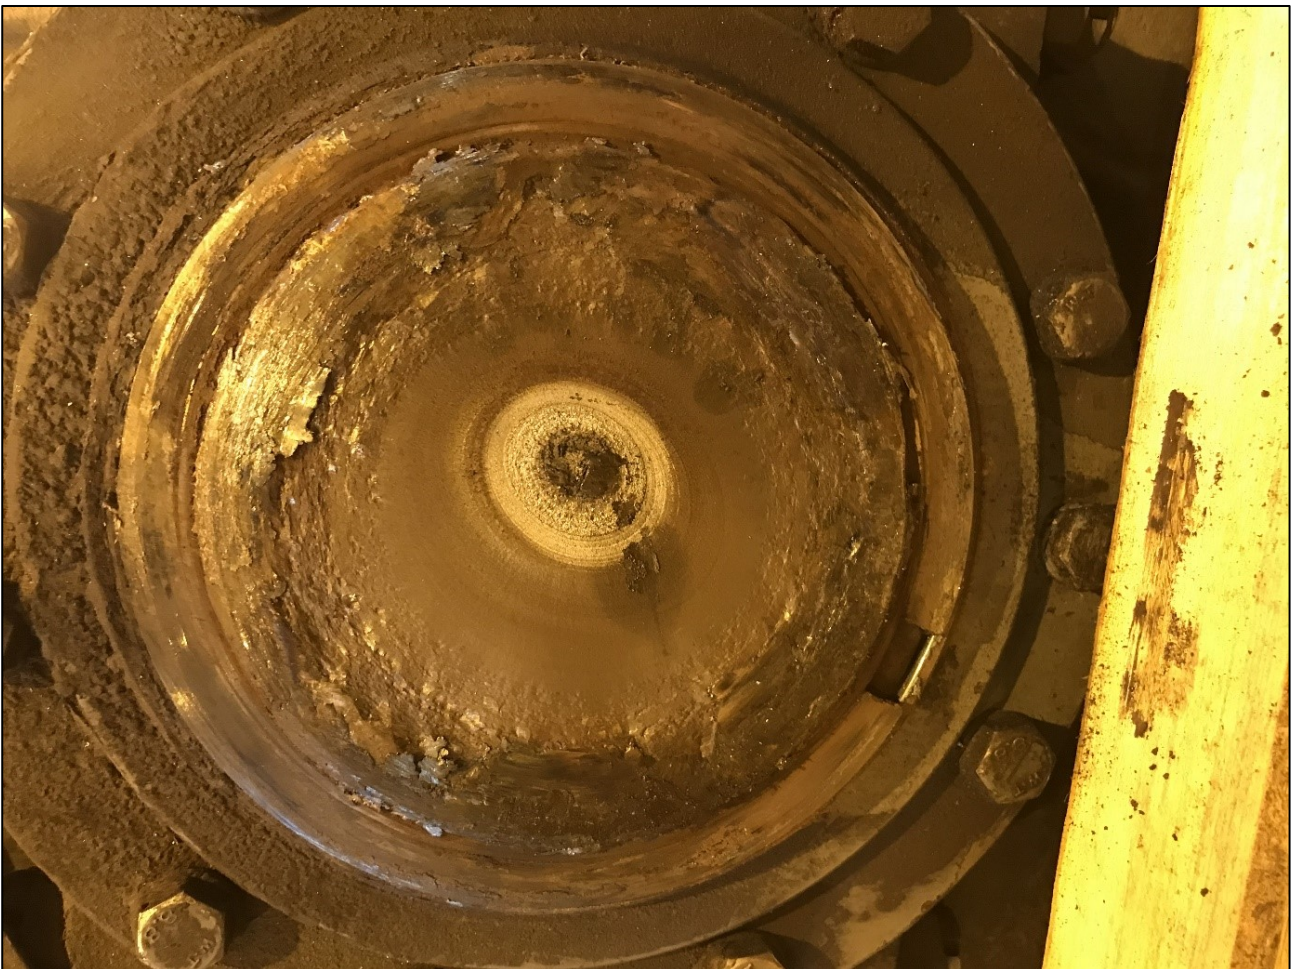
Vid en undersökning som gjordes vid verkstaden i Pieksämäki den 29 juni 2022 upptäcktes det att orsaken till att axeln brast var en utmattningsspricka orsakad av en sprickbildning som börjat i fårans botten.

Bild 3. Punkten där axeln brast fotograferad i axelns riktning. (Bild: OTKES)

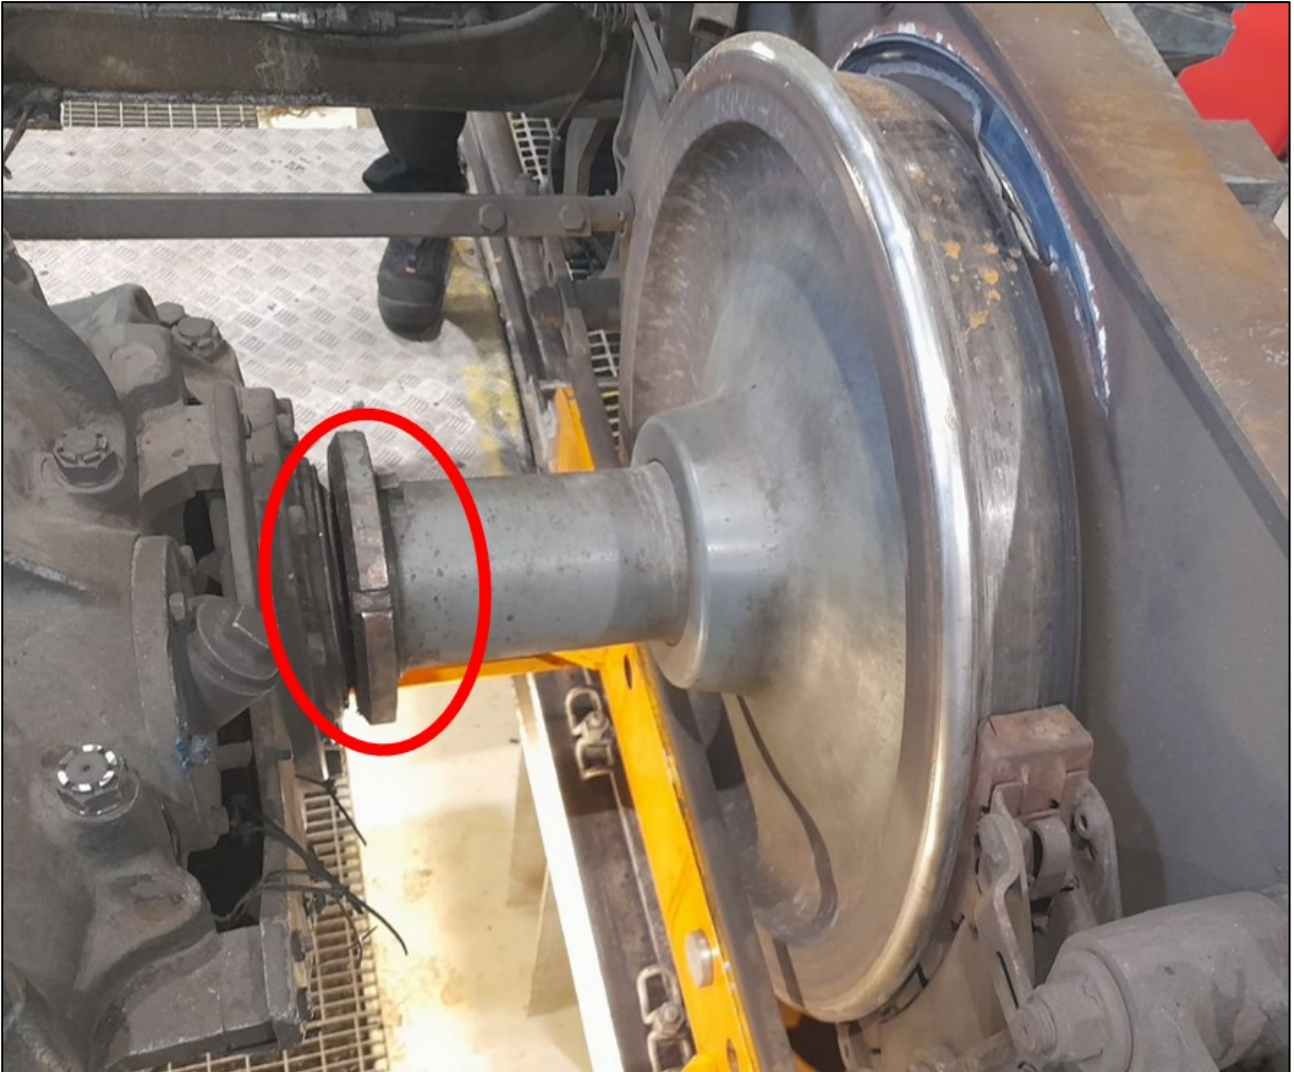
Bild 4. Axelmuttern har markerats med en röd cirkel. (Bild: VR-Group Ab, anteckningar: OTKES)

Under utredningen framkom det att axelmuttern hade spänts två gånger på kort tid på grund av att den släppt. Muttern har en mekanisk låsning som förhindrar att muttern roterar. Muttern hade sannolikt släppt på grund av sprickan i axeln. Mutterns låsningsbricka hittades inte under utredningen. Den hade sannolikt lossnat i samband med att axeln brast. Tåget TR 58889 hade under resans gång passerat en överhettningssensor som installerats längs spåret, men denna typ av skada hade inte i det skedet kunnat identifieras på basis av temperaturförändringar.

På grund av konstruktionen hos axelns drivordning kan en lös axelmutter bero på förslitning av lagret i drivordningen, en lagerskada eller en bristning i axeln. De två senare nämnda felen är kritiska fel som man bör reagera på inom ramarna för underhållssystemet genom att ta loket ur trafik.
