# Ambulanshelikopterolycka på Åland 12.2.2022

L2022-01

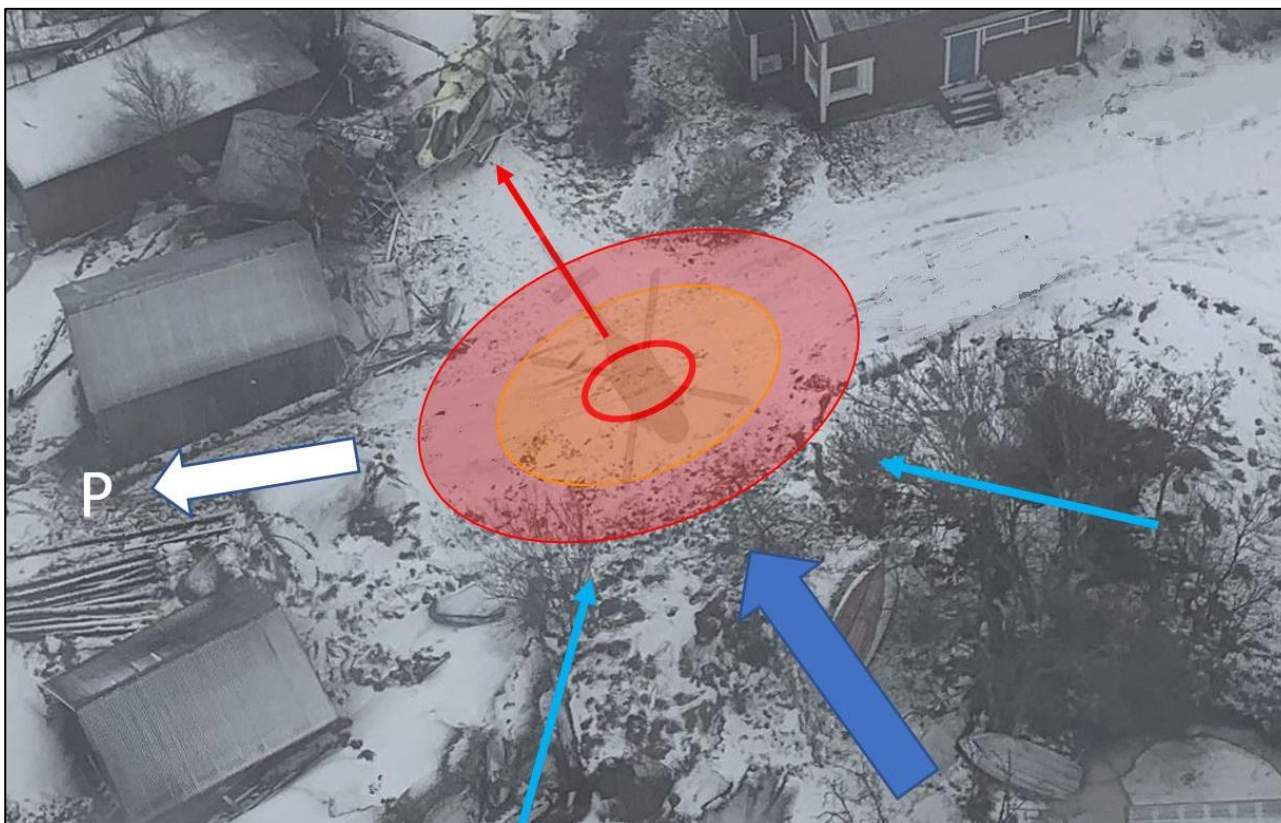
**Bild 3.** Uppskattad landningsplats och säkerhetszoner markerade. Det gulmarkerade området är en 11 meters säkerhetszon för huvudrotorns blad. Det större rödmarkerade området är hela säkerhetszonen på 17 meter. Den röda pilen anger helikopterns glidriktning. De blå pilarna beskriver vindens huvudriktning och variationsvidd. Den vita pilen anger kartnorr. (Bild: OTKES, foto från 13.2)

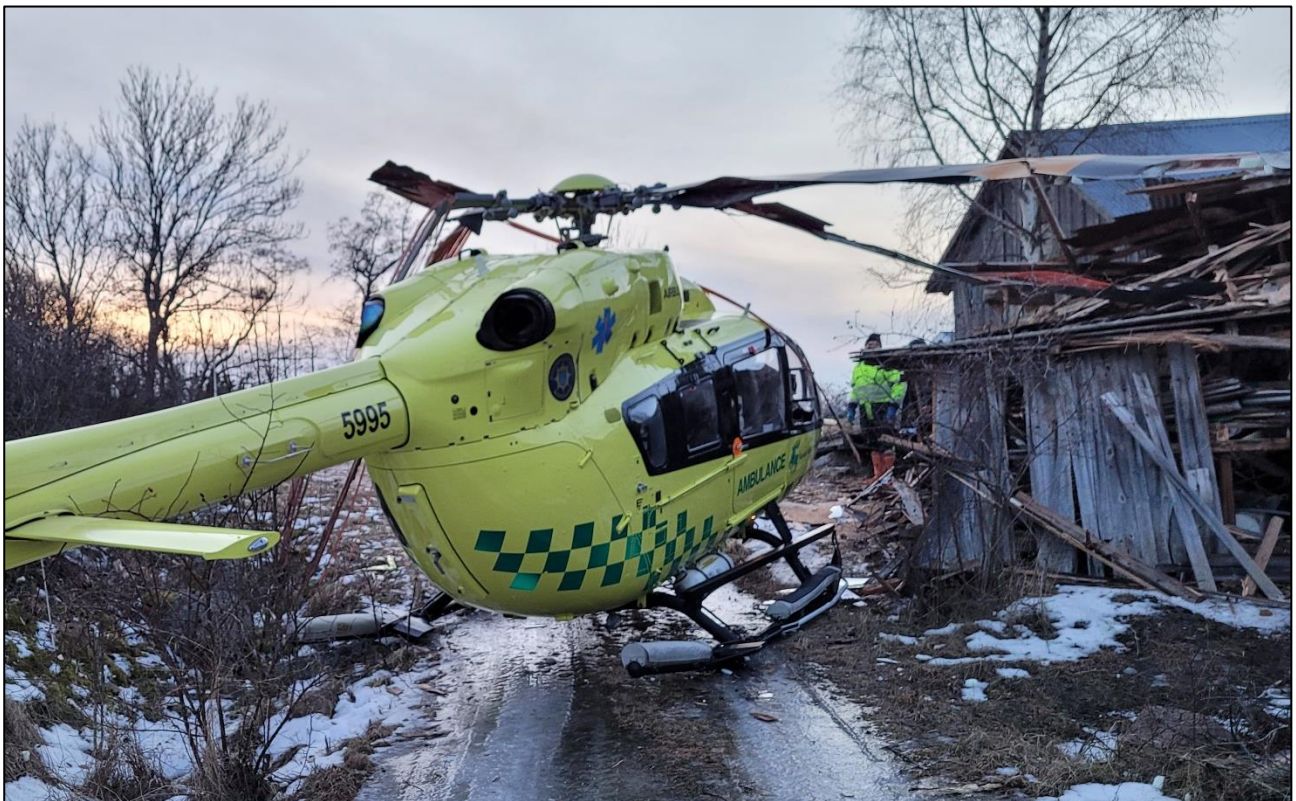
**Bild 6.** Den skadade helikoptern och det skadade båtskjulet. (Bild: Babcock Scandinavian)

Helikoptern fick omfattande skador i olyckan. Reparationskostnaderna är märkbara. Båtskjulet skadades. Sjukskötaren som satt i helikopterns bakre säte skadades lindrigt. Olyckan orsakade inte bränsle- eller oljeläckage.

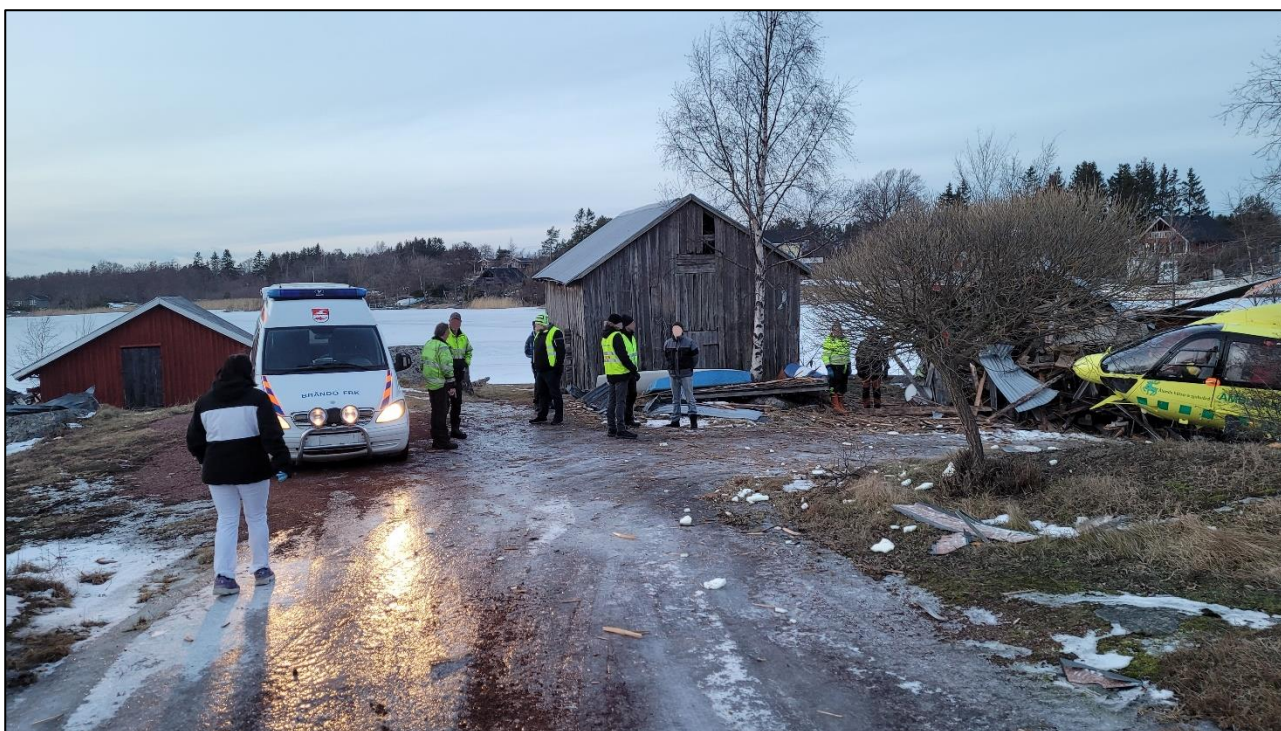
I omgivningen kring **landningsområdet** fanns inga hinder som utgjorde en risk för landningen. Som landningsplats valde man den stora gårdsplanen nära huset där patienten skulle hämtas. Det fanns flera byggnader i närheten av området och en båt stod lutad mot skjulet på högra sidan. På marken fanns dessutom några lösa föremål. Gårdsplanen var delvis isig och sluttade aningen bakåt åt höger sett från helikopterns landningsriktning.

**Bild 8.** Den planerade landningsplatsen är vid den vita bilen och till höger platsen där helikoptern stannade efter glidningen. Bild från platsen cirka 30 minuter efter händelsen. På bilden är helikoptern nästan i landningsriktningen. (Bild: Babcock Scandinavian)

Landningen lyckades bra och motorerna ställdes in på tomgång. Helikoptern började nästan omedelbart glida bakåt längs den sluttande isiga ytan. Det kan hända att glidningen orsakades av en liten krängning till vänster genast då motorernas varvtal minskade. Glidningen gick inte att stoppa, så helikoptern törnade emot skjulet.

På basis av avvikelserapporterna har det förekommit tillbud i anknytning till halka under den undersökta tidsperioden (2016–2020). Många helikopteroperatörer verkar i vintriga förhållanden. Att förse medarna med halkskydd minskar risken för okontrollerade glidningar.
