Ambulanssihelikopterin onnettomuus Ahvenanmaalla 12.2.2022

L2022-01

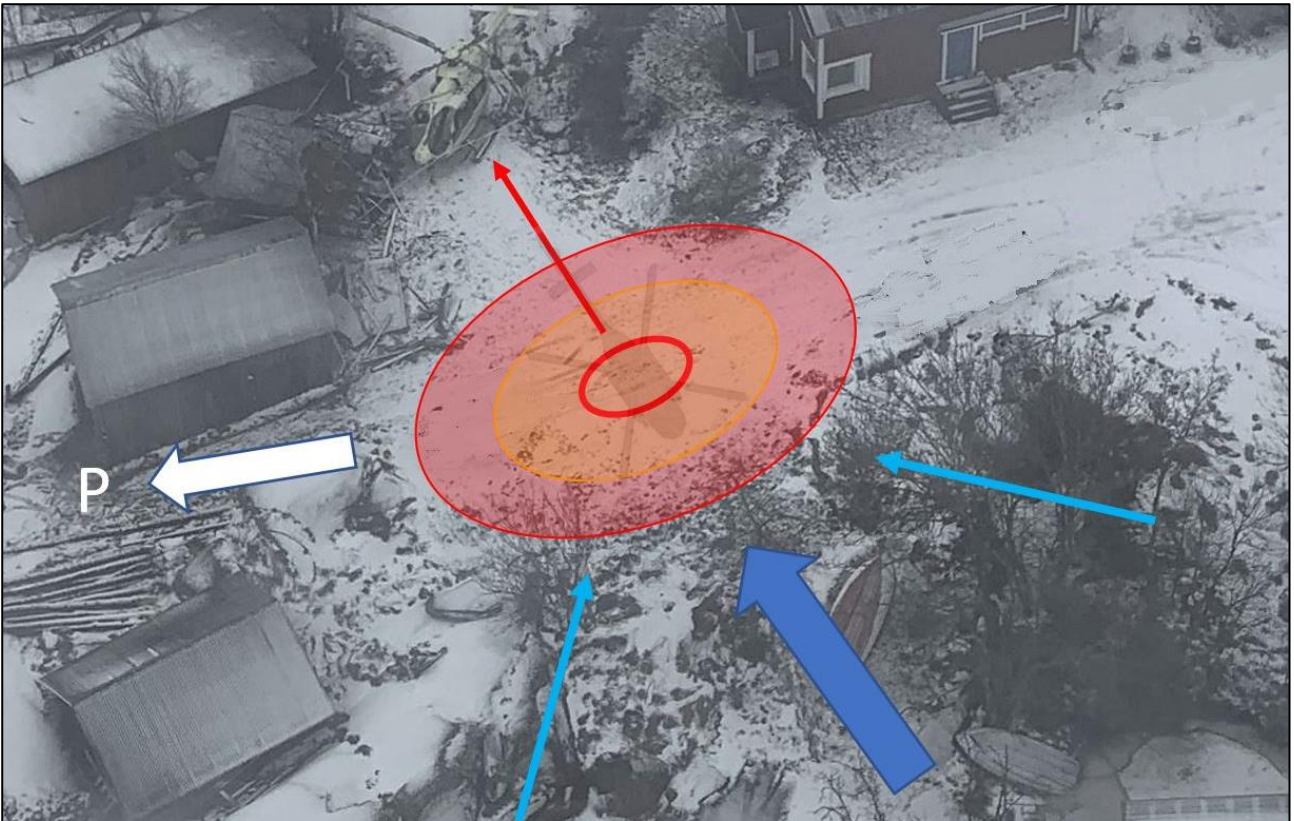
Kuva 3. Arvioitu laskupaikka ja vaaditut varoalueet merkittynä. Keltaisella merkitty alue on 11 metrin pääroottorin lapojen varoalue. Punertava isompi alue on 17 metrin kokonaisvaroalue. Punainen nuoli osoittaa koneen liukusuunnan. Sinisillä nuolilla kuvataan tuulen pääsuuntaa ja sen vaihteluväliä. Valkoinen nuoli osoittaa karttapohjoiseen. (Kuva: OTKES, kuva otettu 13.2.)

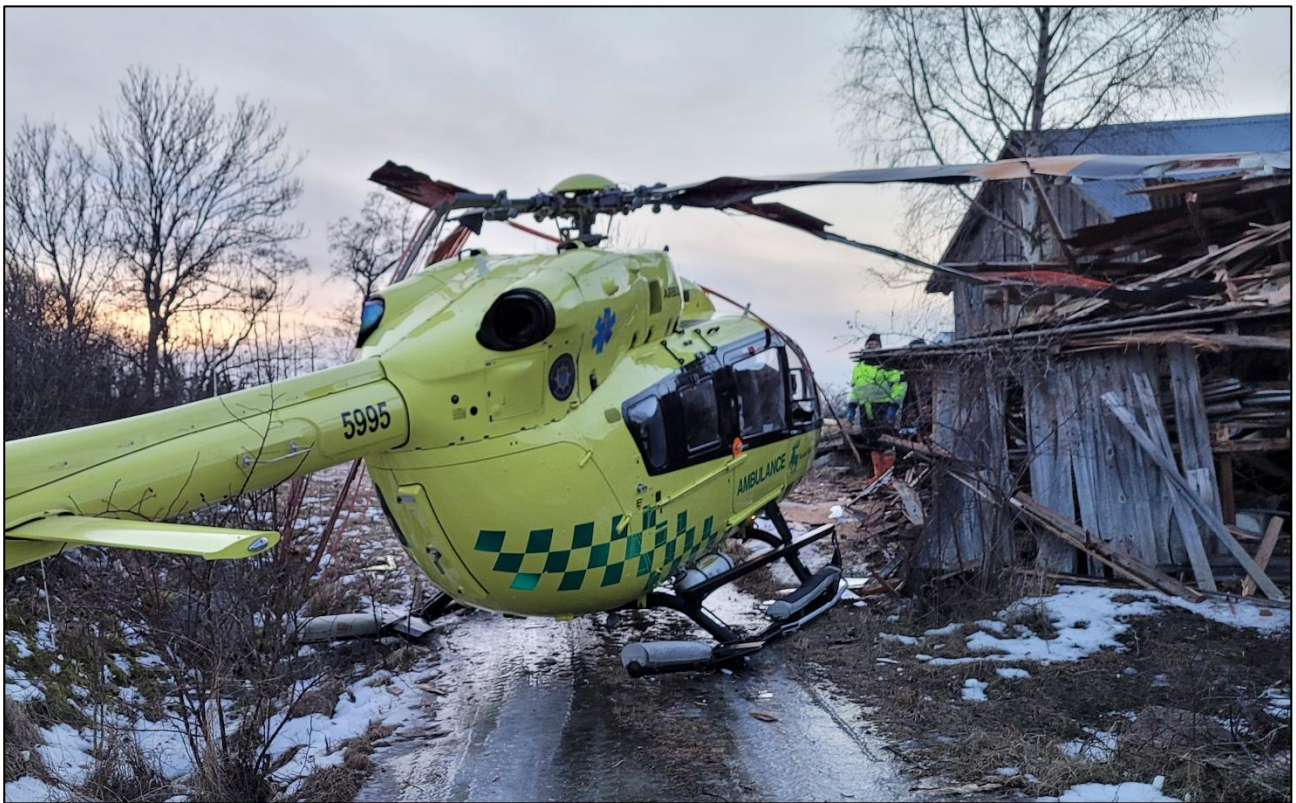
Kuva 6. Vaurioitunut helikopteri ja venevaja. (Kuva: Babcock Scandinavian)

Onnettomuudessa helikopteri kärsi vakavia vaurioita. Korjauskustannukset ovat huomattavat. Venevaja kärsi vaurioita. Helikopterin takaistuimella istunut sairaanhoitaja loukkaantui lievästi. Onnettomuudesta ei aiheutunut polttoaine- eikä öljyvuotoja.

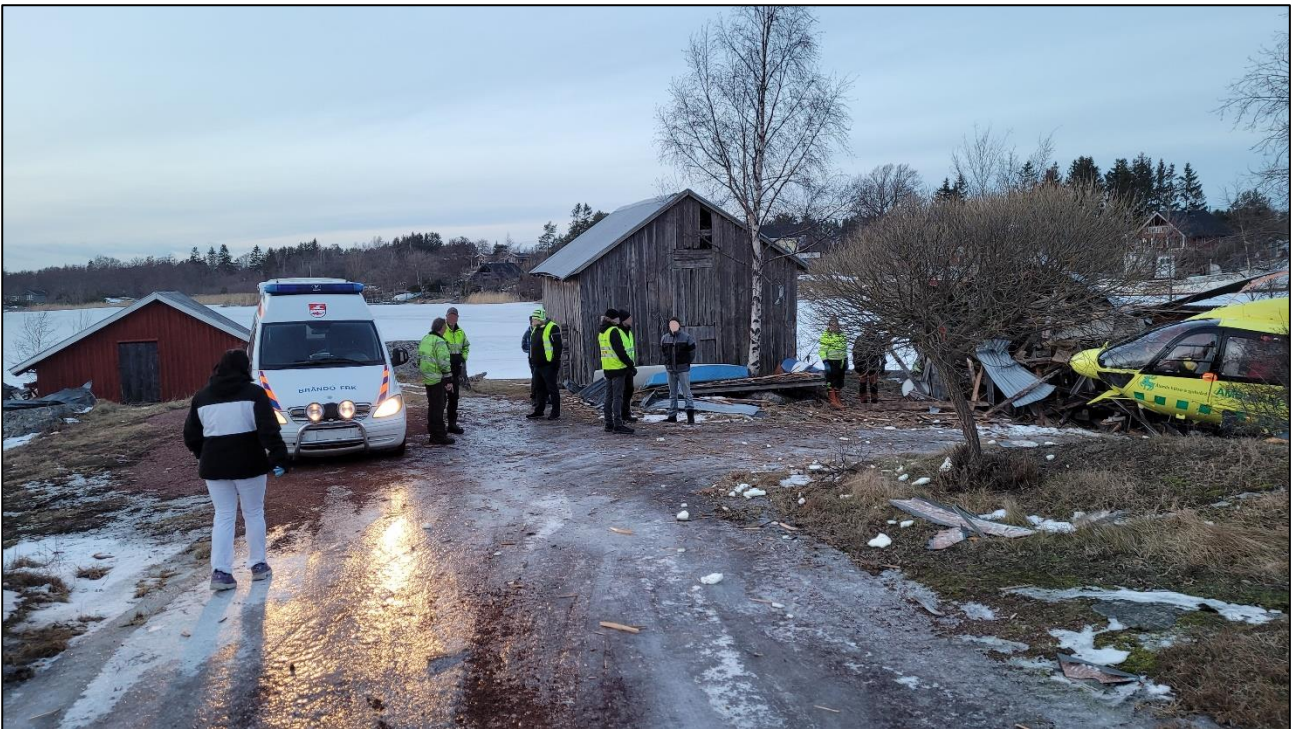
Kuva 8. Suunniteltu laskupaikka vaalean ajoneuvon kohdalla, oikealla helikopterin pysähtymispaikka liukumisen jälkeen. Paikka kuvattuna noin 30 minuuttia tapahtuman jälkeen. Kopteri on kuvassa lähes laskeutumissuunnassa. (Kuva: Babcock Scandinavian)

Laskeutuminen onnistui hyvin ja moottorit asetettiin tyhjäkäynnille. Kopteri lähti lähes välittömästi liukumaan kaltevalla jäisellä pinnalla taaksepäin. Liun saattoi saada alulle pieni heilahdus vasemmalle heti moottorien kierrosten laskiessa. Liuku ei ollut pysäytettävissä, joten kopteri törmäsi vajaan.

Ambulanssihelikopterin operaattori Babcock (Skandinavian AirAmbulance Ab) on päättänyt ottaa käyttöön liukuesteet kaikissa jalaksilla varustetuissa ambulanssihelikopterissa syksyn 2022 kuluessa.
