M2022-01 MIINALAUTTA PYHÄRANNAN KARILLEAJO 24.8.2022

M2022-01

Tutkinnan tunnus: M2022-01
Tutkintaselostus 2/2023
ISBN: 978-951-836-645-7 (PDF)

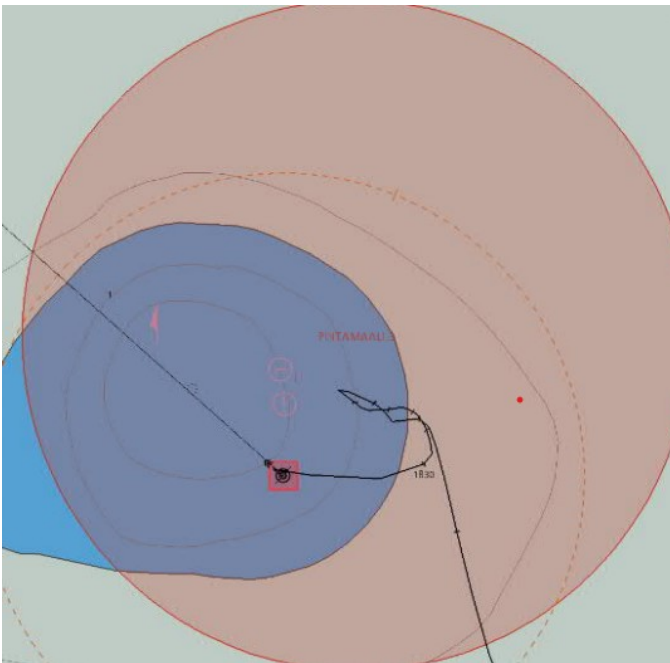
Kun II-upseeri aloitti ohjailun kohti kolmatta maalilauttaa, aluksen päällikkö siirtyi ohjaamossa vasemmalta ohjailupaikalta ohjaamon keskiosaan. Hän katsoi WECDIS-järjestelmästä aluksen paikkaa ja kysyi lähistöllä olevasta matalasta, jota alus oli lähestymässä. Ohjailijana toiminut II-upseeri ei ehtinyt vastata, kun alus sai pohjakosketuksen, pysähtyi ja juuttui matalikolle. Aluksen nopeus juuri ennen karille ajoa oli noin viisi solmua.

Kuva 2. MLI Pyhärannan liikehdintä 2. maalilautan noston yhteydessä. Iso vaaleanpunainen ympyrä kuvaa sähköisessä merikartassa maalilautan laskualuetta. Matalikkoa reunustavat syvyyskäyrät näkyvät kuvassa himmeinä sinisellä alueella. (Kuva:Merivoimat)

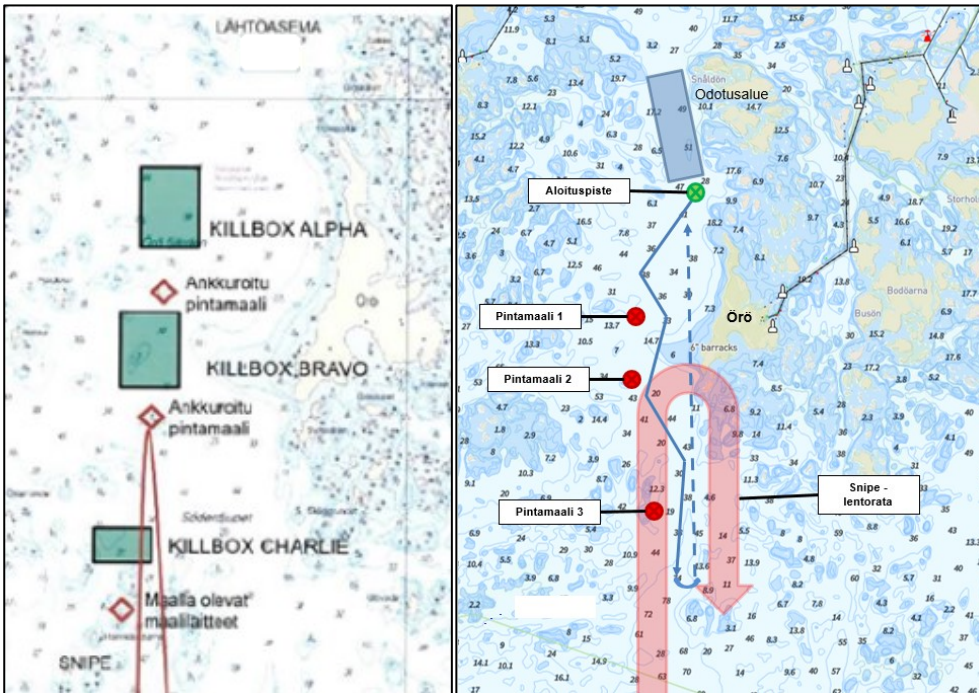
Kuva 3. Havainnekuva nk. kissanpolkuammunnasta. Maalilauttojen paikat on poimittu karttasovelluksista. Vasemmanpuoleinen kuva on Rannikkolaivaston ampumakäskystä, jossa kaksi pintamaalia ja yksi maalla oleva maali. Oikeanpuoleinen kuva on 6. Pintatorjuntalaivueen ampumakäskystä, jossa kolme pintamaalia. Onnettomuus tapahtui siirryttäessä nostamaan kuvassa merkittyä pintamaalia 1. (Kuvat: Merivoimat)

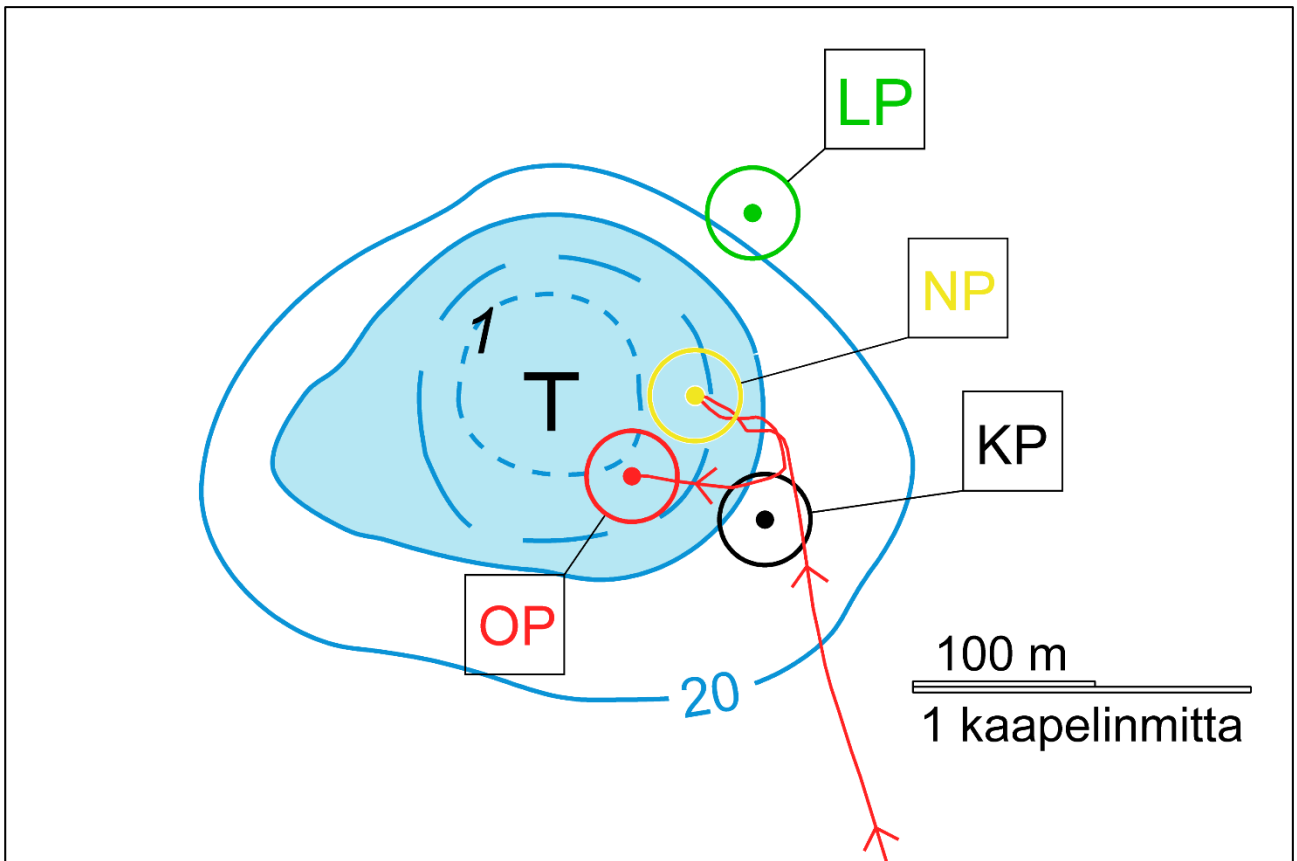
Kuva 4. Havainnekuva 2. maalilautan paikoista ja aluksen reitistä. Symboliympyrän halkaisija on 50 metriä. (Kuva: Pohjakartta-Väylävirasto, Paikkatiedot-Merivoimat, Merkinnät-OTKES)

Kuvassa 4 on esitetty maalilautan käsketty paikka (KP), laskupaikka (LP), nostopaikka (NP) ja onnettomuuspaikka (OP) sekä punaisella viivalla aluksen reitti. Kuvassa on nähtävissä maalilautan paikan siirtyminen sekä tuulen vaikutuksesta tapahtunut aluksen sortuminen kaakkoon maalilautan noston aikana. Maalilautta oli ajalehtinut reilun vuorokauden aikana noin 100 metriä etelän suuntaan ja päätynyt lähemmäksi matalikkoa.

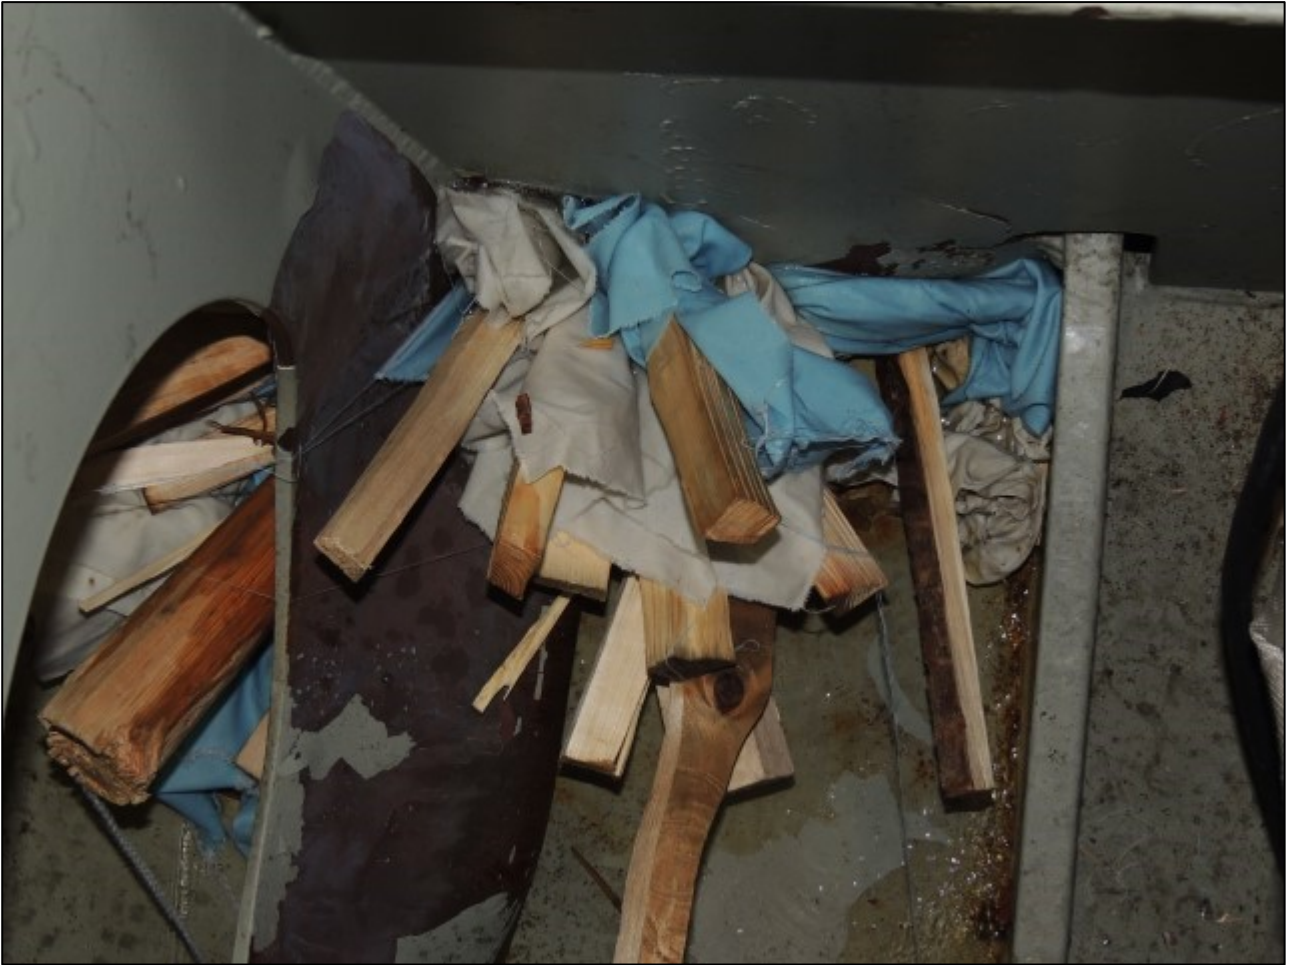
Keulapotkurihuoneeseen vietiin siirrettäviä uppopumppuja, joilla saatiin vuoto hallintaan. Vuotoja tukittiin aluksen vauriontorjuntavälineistöön kuuluvilla puukiiloilla ja kangaspaloilla. Vauriontorjuntaan osallistuneella henkilöstöllä oli vaikeuksia saada vuotoa tilkittyä puukiilojen koon takia. Henkilöstö pienensi kiiloja konepäällikön ohjeistuksen perusteella, minkä jälkeen ne toimitettiin keulapotkuritilaan. Kiilojen lyöminen paikoilleen ahtaassa keulapotkuritilassa oli hankalaa.

Kuva 6. Vuotokohta tukittuna ja kiilattuna keulapotkuritilassa vauriontorjunnan jälkeen. (Kuva: Onnettomuustutkintakeskus)

Keulapotkurihuoneen vuoto saatiin hallintaan noin 20 minuutissa. Vauriontorjuntaa viivästytti keulapotkuritilan lattiaritilöiden kiinnitysmekanismi, joka hankaloitti niiden irrottamista.

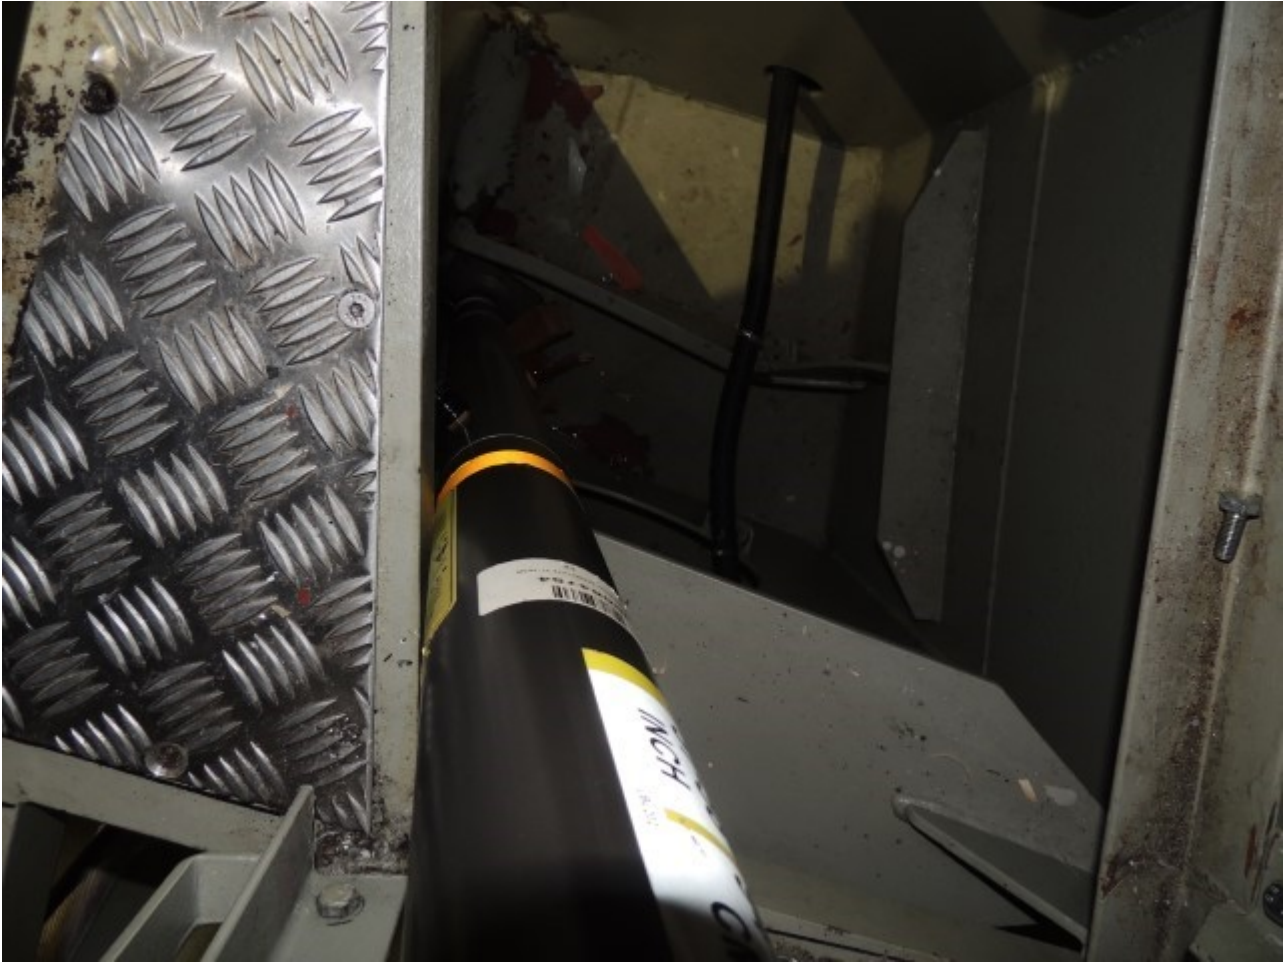
Kuva 7. Aluksen lattiaritilöiden kiinnitys ja kiinnityksessä käytetyn torx-pultin pyöristynyt kanta. (Kuva: Onnettomuustutkintakeskus)

9. Aluksen keulatilassa olleet kulkulevyt oli kiinnitetty pulteilla. Kaikkia juuttuneita pulteja ei saatu heti avattua, koska osa pulttien kannoista vaurioitui avausyrityksissä.

Vauriontorjuntaa ei voitu aloittaa välittömästi, koska lattialevyjen kiinnitys oli tehty vaikeasti irrotettavilla pulteilla, joista osa vaurioitui irrotussyritysten aikana.

Miinalautta Pyhärannan keulapotkurihuoneen lattialevyt vaihdettiin heti onnettomuuden jälkeen lattiaritilöihin, jotta mahdollisen pohjakosketuksen jälkeen vuotokohdat nähdään ja voidaan helpommin arvioida vuotojen vakavuus. Lattiaritilöiden kiinnitykset suunniteltiin ja toteutettiin siten, että ritilät on helppo ja nopea irrottaa, jolloin vauriontorjunta päästään

Johtopäätös: Sujuva pääsy vauriontorjunnan kannalta kriittisiin kohteisiin on otettava huomioon jo rakenteiden suunnitteluvaiheessa, ja varmistuttava siitä harjoituksissa.

Merivoimat ottaa huomioon jo rakenteiden suunnitteluvaiheessa vauriontorjunnan sujuvuuden kannalta kriittiset tekijät. Lisäksi aluksen elinkaaren aikana tulee varmistaa vauriontorjunnan kannalta tärkeiden rakenteiden saavutettavuus ja laitteiden toimivuus. [2023-S7]

Pääsy vauriontorjunnan kannalta tärkeisiin kohteisiin ja tarvittavien työkalujen soveltuvuus on varmistettava osana harjoitustoimintaa.

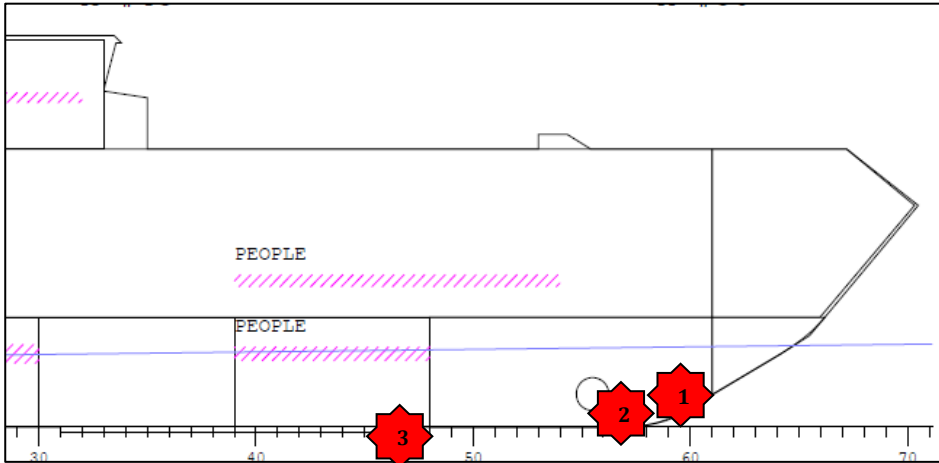
Kuva 8. Aluksen pohjan vauriokohtat. (Kuva: Merivoimat)

Aluksen pohjan ja keulan alueen vauriot olivat lähinnä painaumia ja vääntymiä, joita oli havaittavissa myös aluksen tukirakenteissa. Aluksen keulassa oli läpireikä. Keulapotkuritilan ja skanssin välinen laipio oli hiukan lommahtanut. Keulapotkurilaitteisto säilyi toimintakuntoisena. Aluksen propulsiojärjestelmät olivat ehjät ja niiden toiminta oli ollut normaalia. Propulsiojärjestelmien käyttö ei aiheuttanut havaittavia värähtelyjä.

Tarkastuksen perusteella aluksen runkokatsastuksen voimassa olo keskeytettiin. Runkokatsastuksen voimaan saattamisen ehtona on korjaussuunnitelman mukaisten töiden tekeminen ja uusi runkokatsastus.

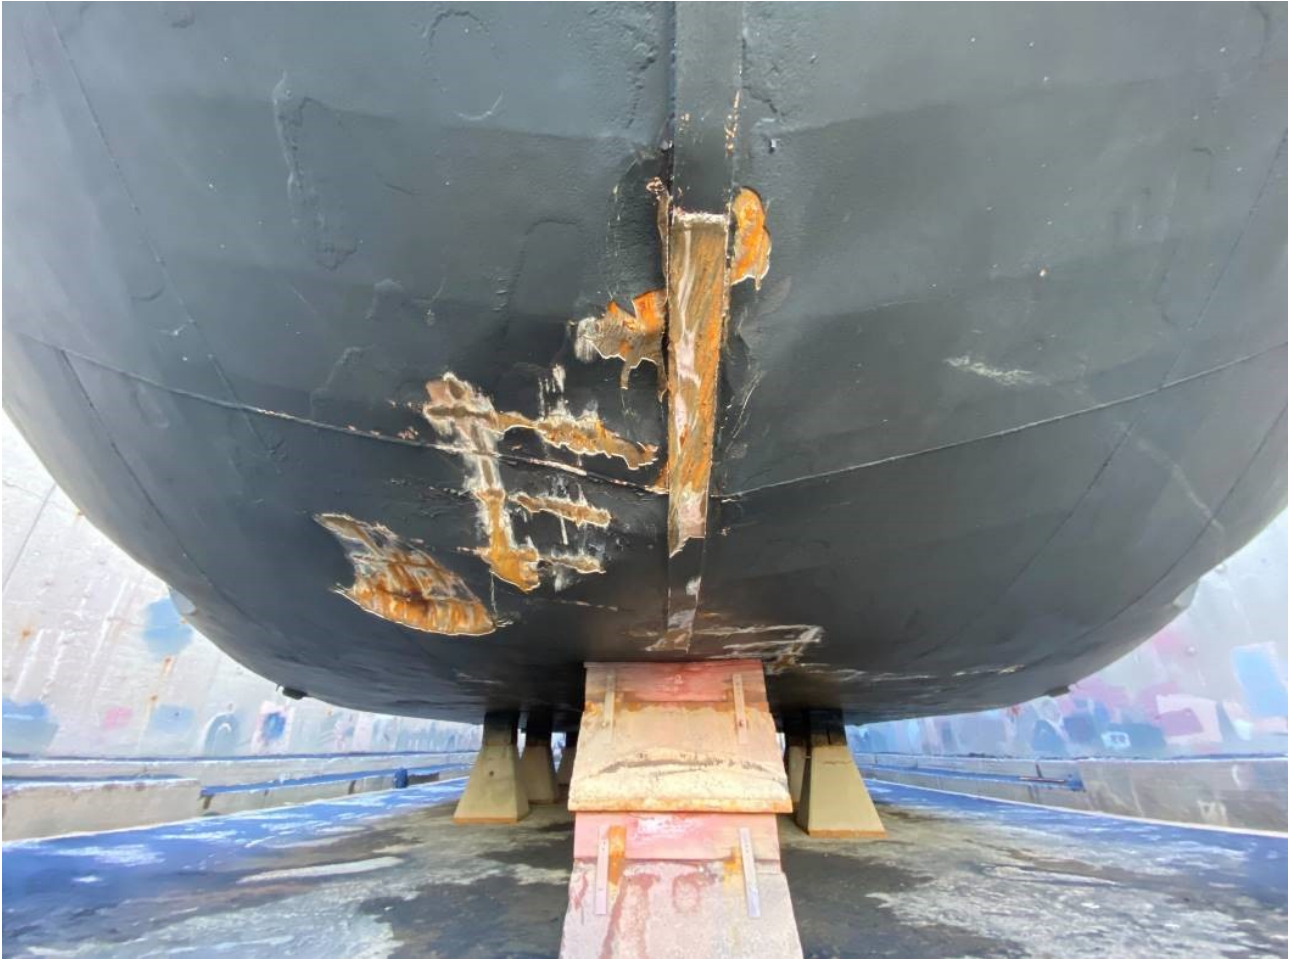
Kuva 9. Pohjan vaurioita. (Kuva: Merivoimat)

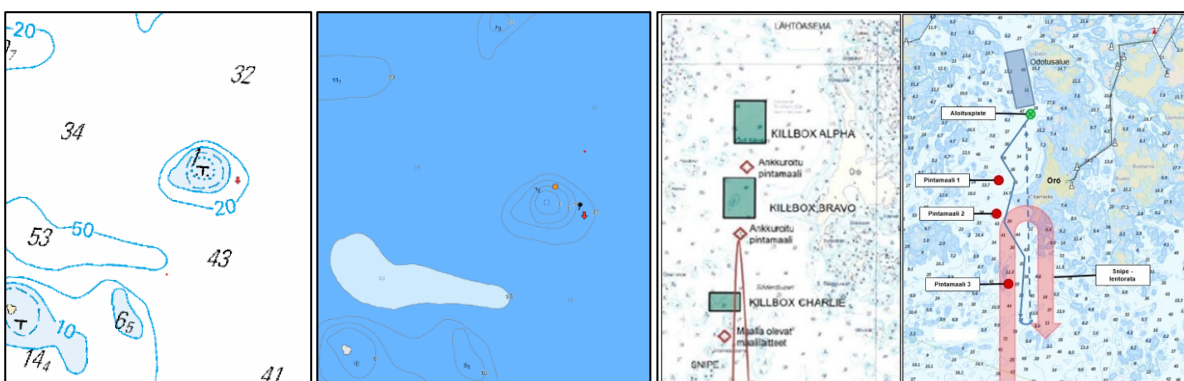
Kuva 11. Vasemmalla matalikko, jolle MLI Pyhäranta ajoi esitettynä paperisella merikartalla. Toinen kuva vasemmalta on esimerkkikuva ECDIS-järjestelmän (Electronic Chart Display and Information System) käyttäjäasetusten vaikutuksesta näkymään sähköisellä merikartalla, kartoilla olevat lisämerkinnät ovat OTKES:n tekemiä. Kahdessa oikeanpuoleisessa kuvassa näkyvät merivoimissa maalitoiminnan suunnitteluun käytettävät sähköiset karttanäkymät. (Kuvat vasemmalta oikealle: Onnettomuustutkintakeskus, Onnettomuustutkintakeskus, Merivoimat, Merivoimat)

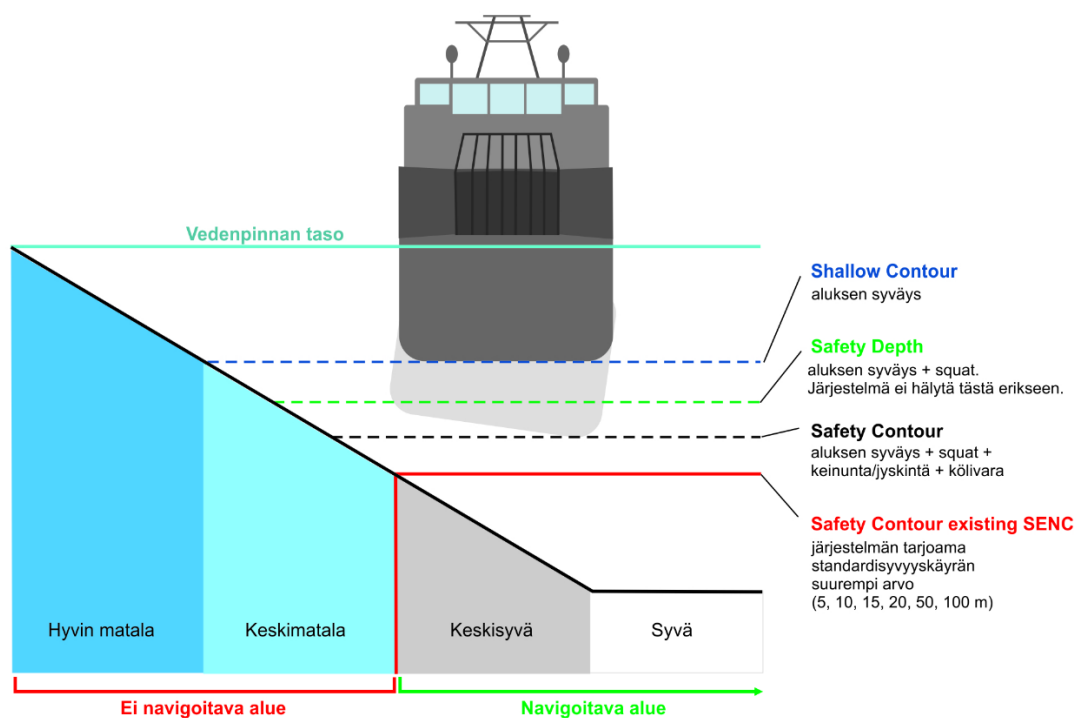
Kuva 12. Aluksen ECDIS-järjestelmässä näkyvään tietoon vaikuttavien asetusten ja veden syvyyttä ilmaisevien värien välinen riippuvuus sekä näiden vaikutus navigoitavaan vesialueeseen. (Kuva: Onnettomuustutkintakeskus)

Kuvassa 12 on esitetty ECDIS-järjestelmässä olevien asetusten toiminnallisuutta. Käytännössä Shallow Contour -asetus on käyttäjän määrittämä, aluksen suurinta syväästä vastaava arvo aluksen kelluessa paikallaan. Aluksen liikuessa sen syväys voi muuttua muun muassa matalissa vesissä syntyvän pohjaimun (Squat) sekä merenkäynnistä johtuvan jyskinnän (Pitch) ja/tai keinunnan (Roll) vaikutuksesta. Tämän takia käyttäjän on määritettävä järjestelmään aluksen pienintä turvallista kulkusyvyyttä (Safety Depth) kuvaava Safety Contour -asetus. Siihen on tarvittaessa lisättävä vielä varustamon turvallisuusohjeisiin ja/tai karttatiedon epäluotettavuuteen perustuva kölivara (Under Keel Clearance) sekä veden korkeuden vaikutus. Tämä toiminto aktivoi myös vedensyvyyteen liittyvän hälytystoiminnon. Näiden asetusten perusteella ECDIS-järjestelmä määrittää alukselle turvallisen navigoitavan alueen, joka piirtyy
