# Väliaikaisen telinesillan sortuminen Espoon Tapiolassa 11.5.2023

Y2023-01

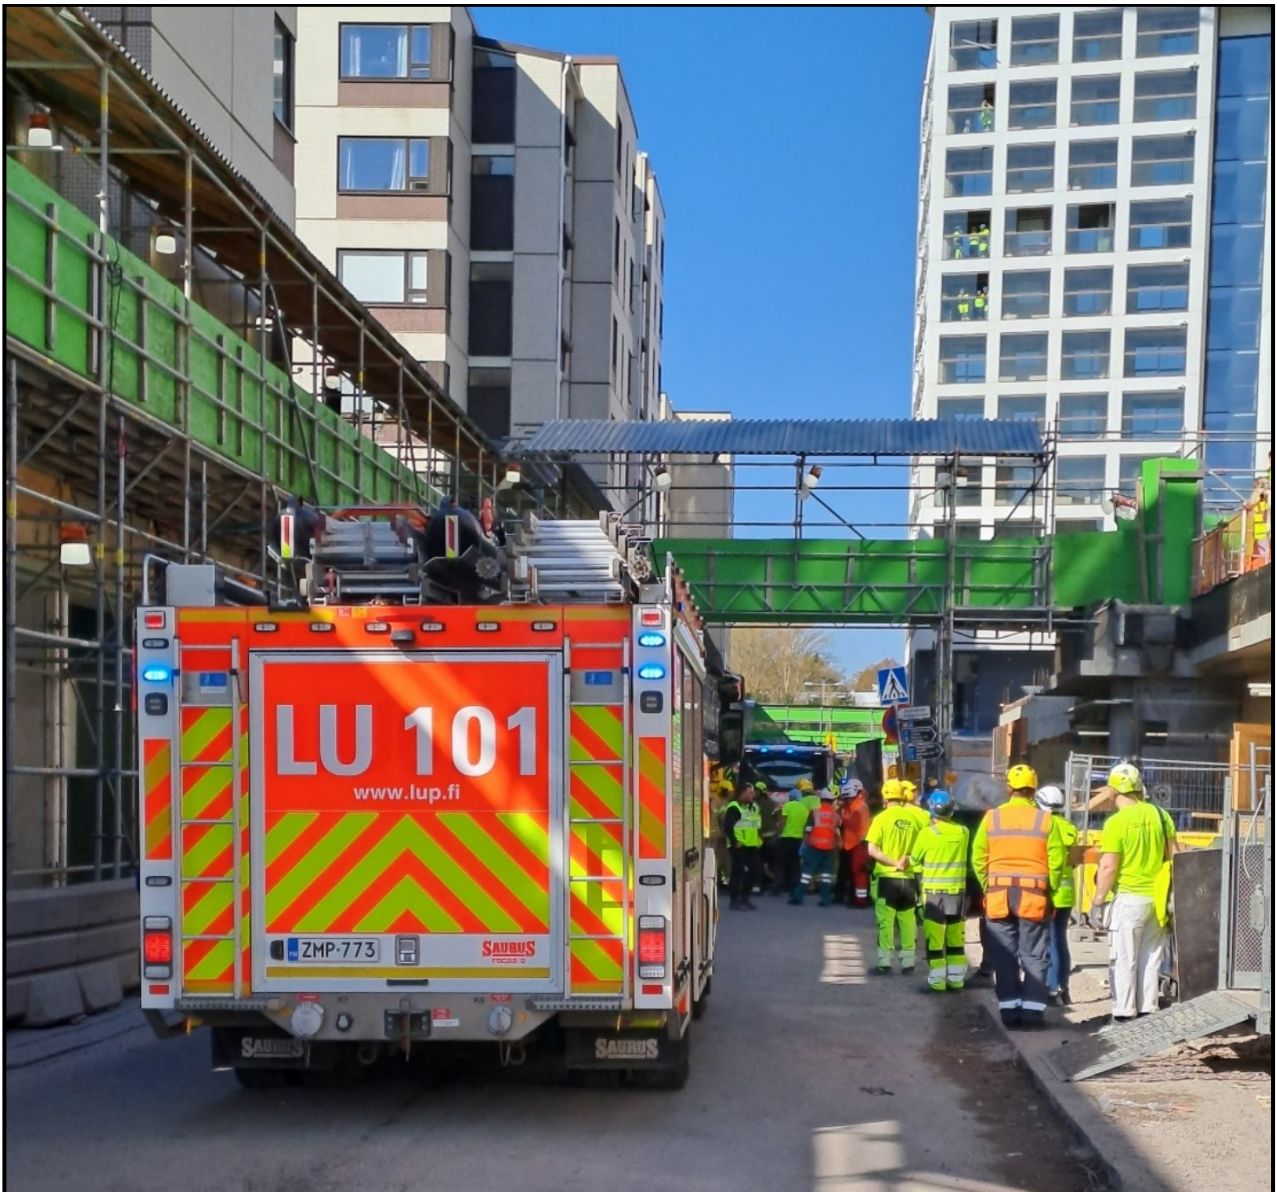
**Kuva 2.** Onnettomuuspaikka idän suunnasta noin puoli tuntia onnettomuuden jälkeen. (Kuva: poliisi)

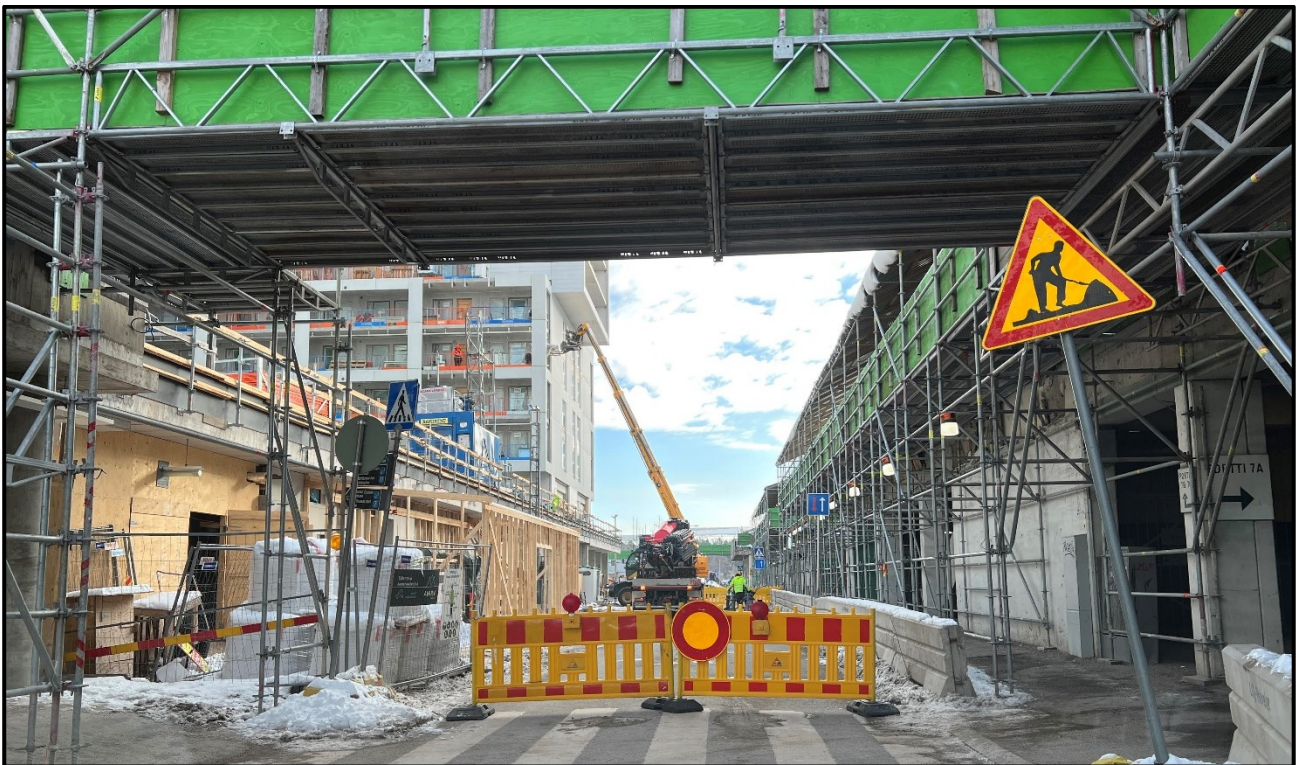
Molempien siltojen kantavat rakenteet muodostuivat kahdesta ristikkopalkista, jotka ylittivät Itätuulenkujan ja kiinnittyivät päistään kadun reunoilla alueen muuhun telinerakenteeseen. Ristikkopalkkeihin tukeutui kaksi poikittaista palkkia<sup>10</sup>. Nämä lepäsivät ristikkopalkkien alapaarteiden päällä erillisten kiinnitysosien<sup>11</sup> varassa. Lisäksi sillan päissä oli kaksi poikkipalkkia, jotka tukeutuivat muuhun telinerakenteeseen.

**Kuva 3.** Sortunut silta ennen onnettomuutta maaliskuussa 2023. Sillan kannen alla näkyy kaksi poikittaispalkkia, jotka olivat kiinnitysosien avulla pitkittäispalkkien alapaarteiden varassa. (Kuva: ulkopuolinen kuvaaja)

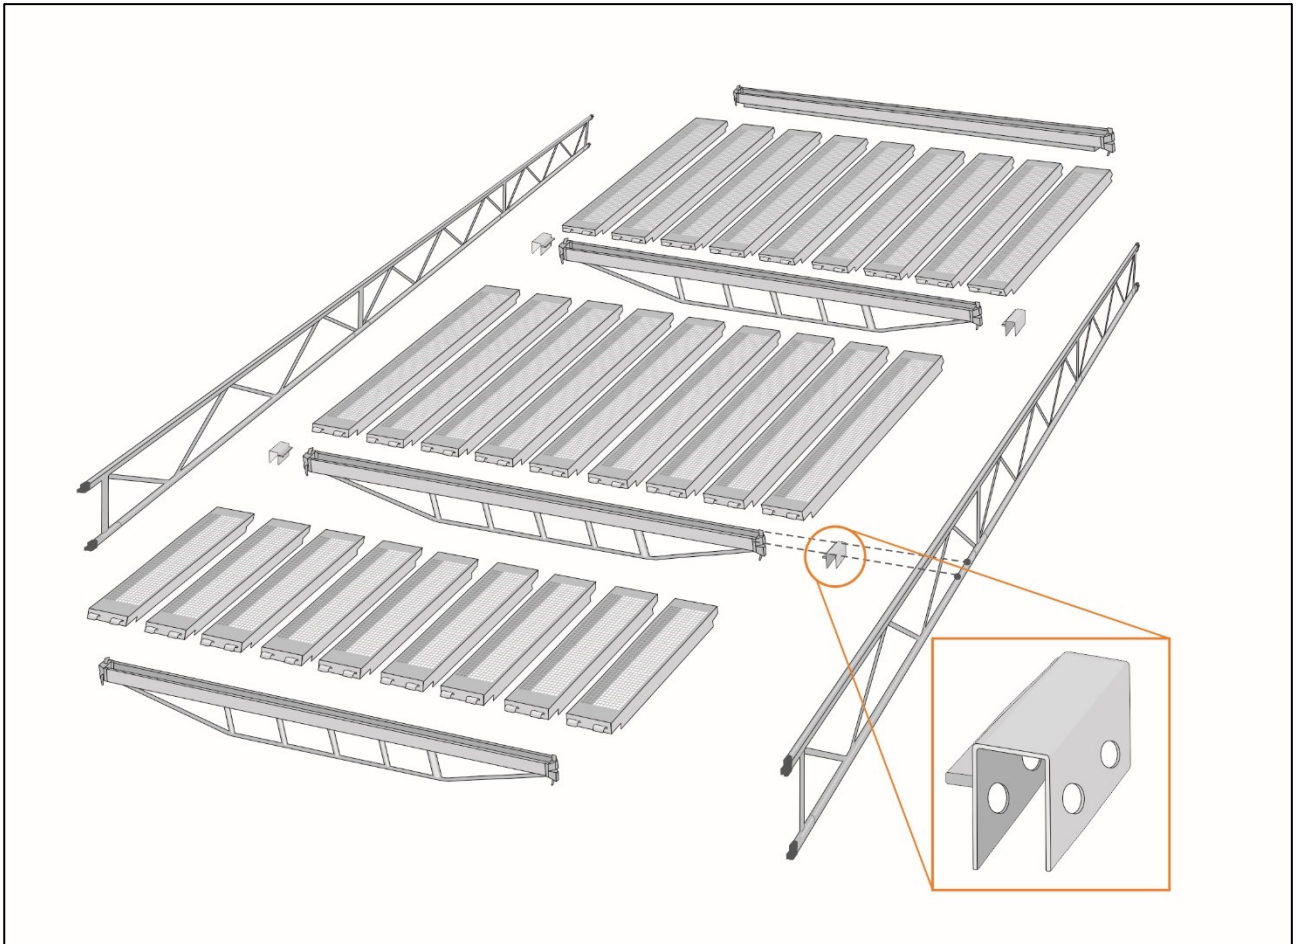
**Kuva 4.** Sortuneen sillan rakenne. (Kuva: OTKES)

Poikittäispalkkien varaan oli asennettu 27 telinetasoa, joita oli kahta eri pituutta. Poikittaisten palkkien sijoittuminen ristikkopalkkeihin perustui telinetasojen mittoihin.

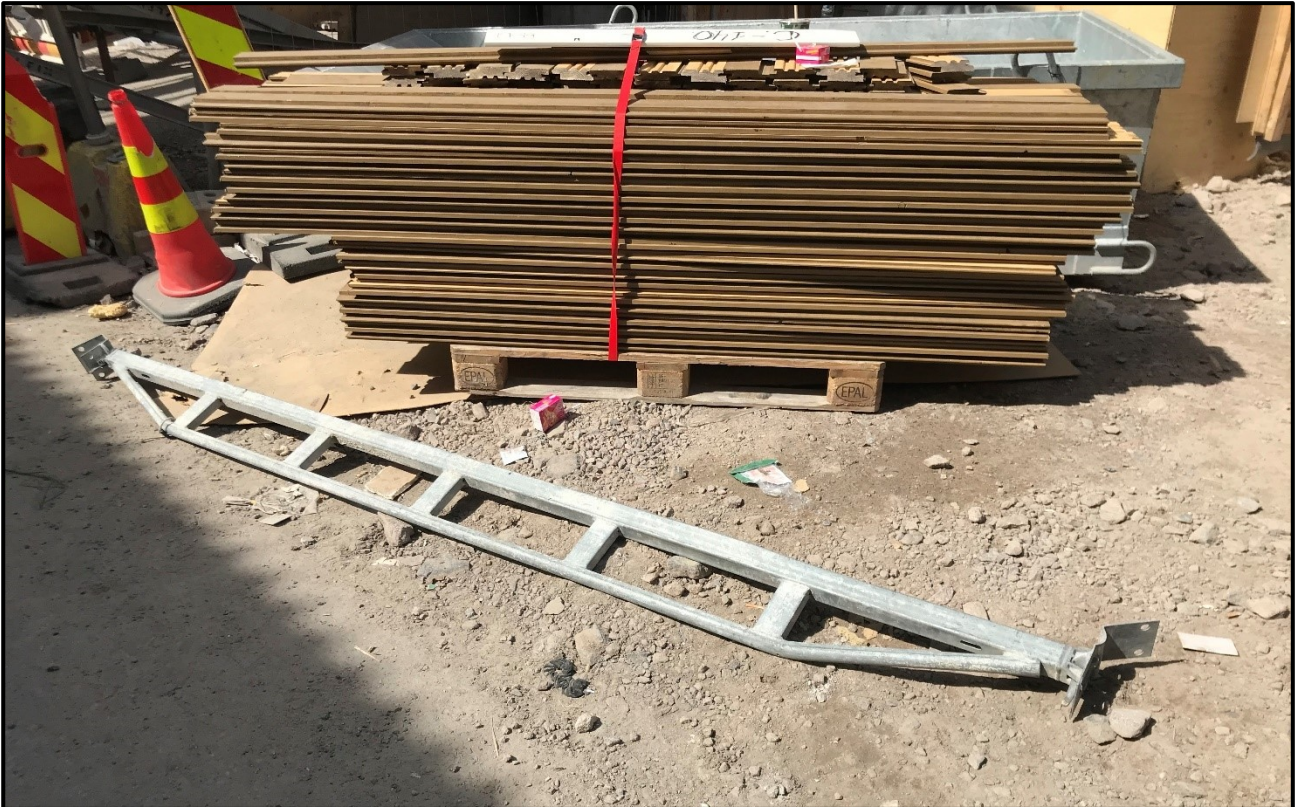
**Kuva 5.** Poikittaispalkki ja kiinnitysosat, joista oikeanpuolimmainen on taipunut kokonaan auki.  
(Kuva: OTKES)

Sillan heikoimmat osat olivat poikittaispalkkien päiden kiinnitysosat, joita oli yhteensä neljä. Kiinnitysosat olivat alapuolelta avoimia, sillä niihin kuuluvat pultit eivät olleet paikoillaan. Siten poikittaispalkit lepäsivät pitkittäispalkkien alapaarteiden päällä vapaasti.

Kiinnitysosista kaksi oli taipunut auki, jolloin poikittaispalkit, telinetasot ja vanerilevyt pääsivät putoamaan. Toinen vääntyneistä kiinnitysosista oli onnettomuuden jälkeen paikoillaan poikittaispalkin päässä, toinen oli irrallaan. Ehjät kiinnitysosat olivat kiinni poikittaispalkkien päissä. Sillan pitkittäissuuntaisissa ristikkopalkeissa näkyi poikittaispalkkien kiinnitysosien pudotessa jättämät jäljet. Kiinnitysosat tukeutuivat pitkittäispalkin pyöreään alapaarteeseen, vaikka ristikkopalkin valmistajan ohjeistama kiinnityskohta olisi ollut suorakaiteen muotoinen yläpaarre.

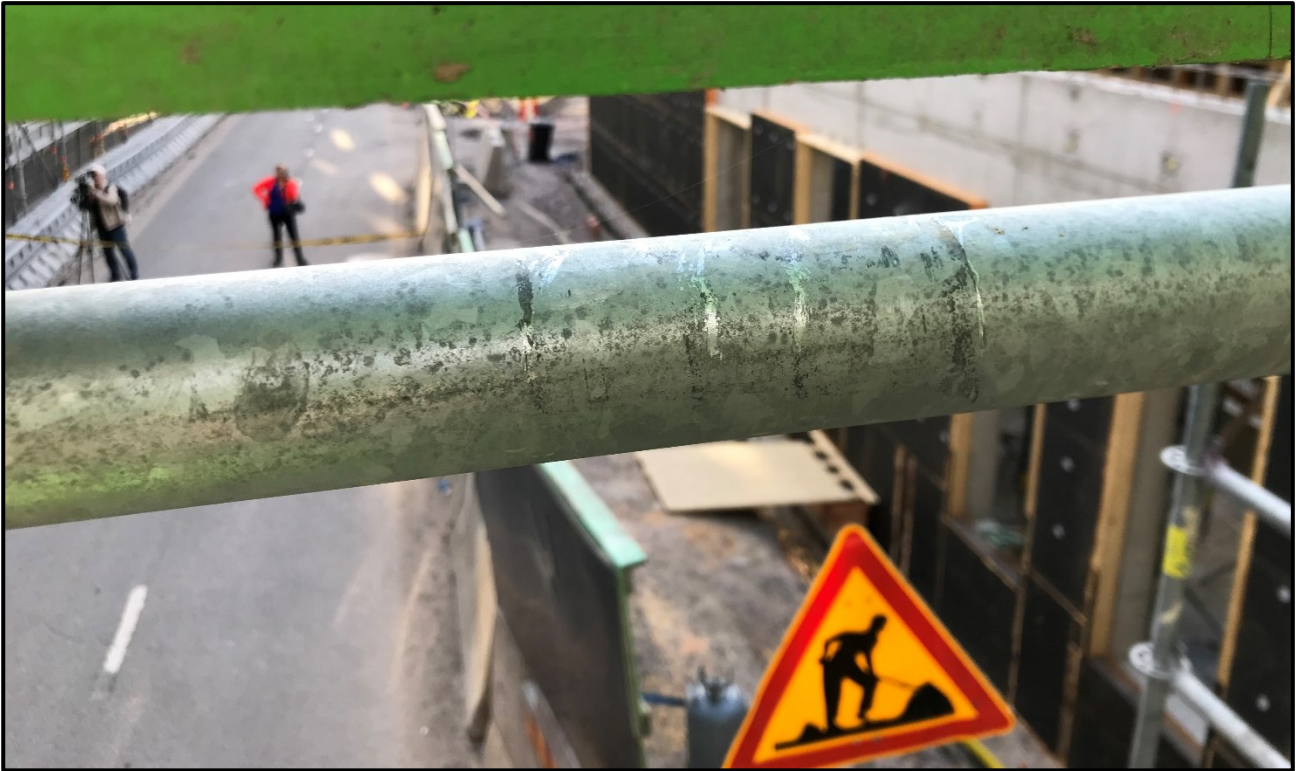
**Kuva 6.** Pitkittäispalkin alapaarre, jonka varassa poikittaispalkit olivat kiinnitysosien avulla. Jäljet alapaarteessa ovat auki taipuneiden kiinnitysosien jättämät. (Kuva: OTKES)

Telinetasoja ei ollut lukittu poikittaispalkkeihin, vaan nekin lepäsivät palkkien reunojen päällä vapaasti. Telinetasot on valmistajan ohjeen mukaan kiinnitettävä poikittaispalkkeihin tasositojilla, joiden tehtävänä on estää telinetasojen liikkuminen pystysuunnassa ja irtoaminen.

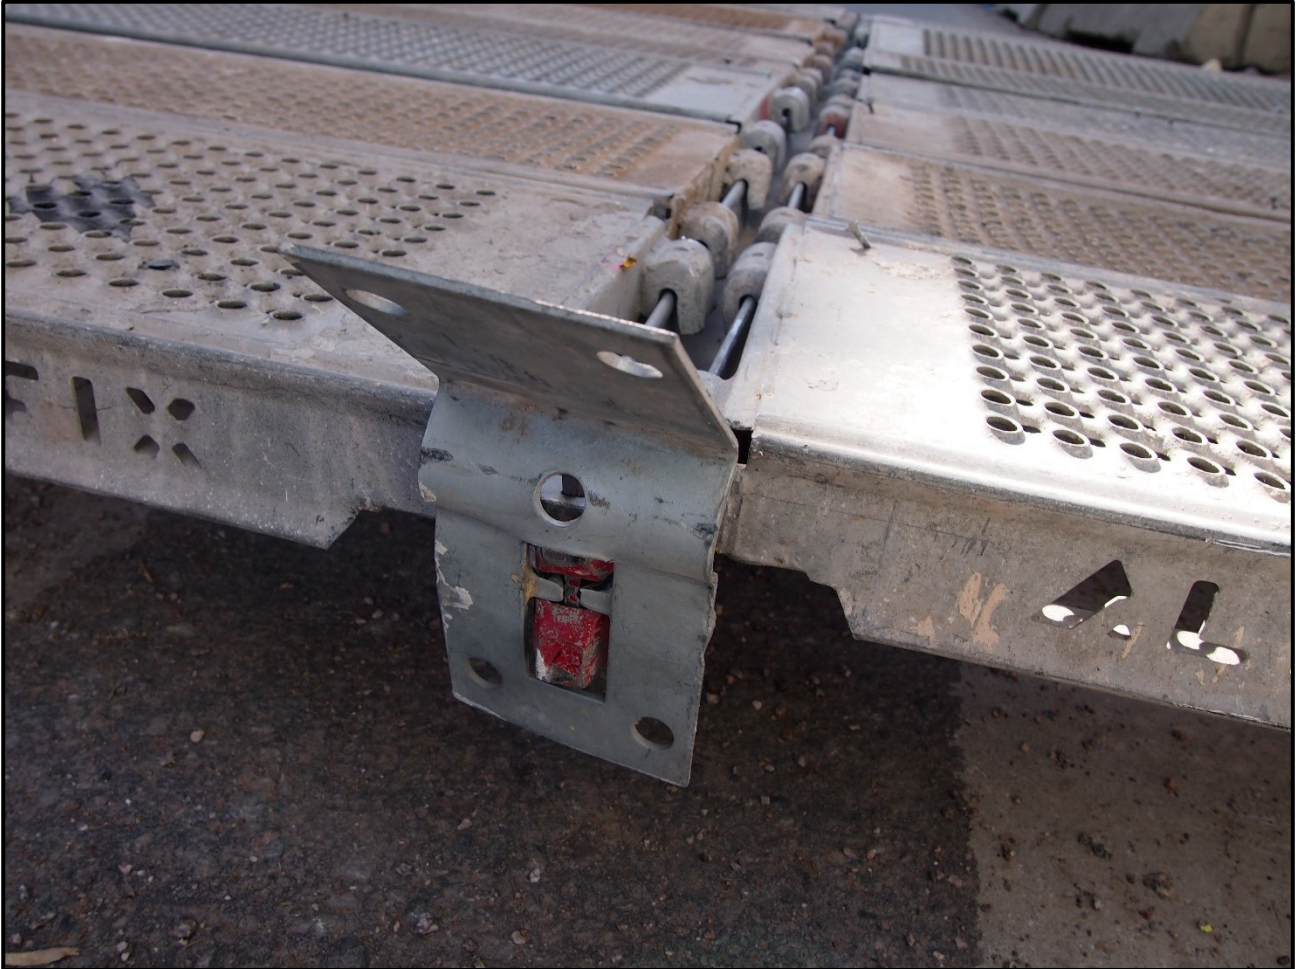
osalta niiden suunniteltu kantokyky ylittyi staattisen kuormituksen osalta kaikissa tarkasteluissa kuormitustilanteissa. Sillan todellinen rakenteellinen lujuus oli siten merkittävästi pienempi kuin olisi pitänyt olla.

**Kuva 7.** Auki taipunut sillan kiinnitysosa on asennettu poikittaispalkkiin ja telitasot lepäävät poikittaispalkin varassa. Kuvassa näkyvät rakenteet on koottu onnettomuuden jälkeen, eikä osien sijainnit kaikilta osin vastaa onnettomuustilannetta. (Kuva: OTKES)

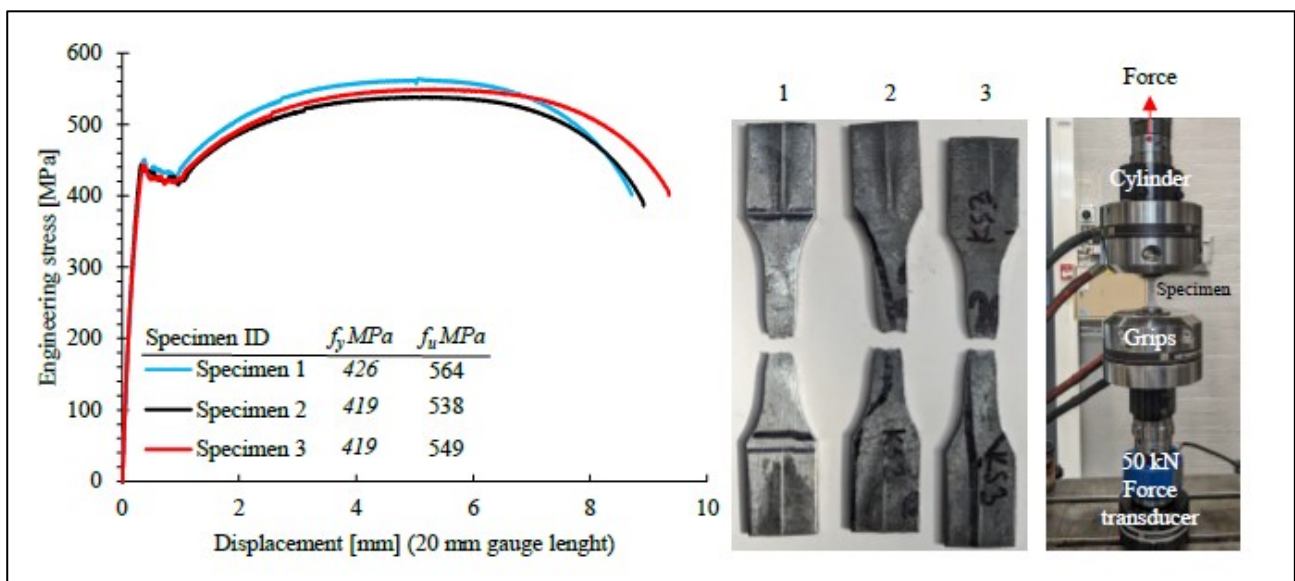
Kokeiden tulosten perusteella poikittaispalkin kiinnikkeen alempi myötölujuus oli 420 MPa ja murtolujuus 540–560 MPa. Vickers-kovuudeksi määritettiin 170 HV. Lisäksi kokeissa havaittiin materiaalin sitkeyden olevan hyvä, koska koekappaleiden venymä oli 41 %.

Kokeiden tulokset osoittavat, että poikittaispalkin kiinnike oli valmistettu Q235-teräslaadusta, joka oli korkealaatuista ja sitä käytetään tyyppillisesti teräsrakentamisessa. Kuvassa 5 on esitetty koekappaleen vetolujuuskokeen tulokset ja koetta varten turmasillan poikittaispalkin kiinnikkeestä tehdyt koesauvat (3 kpl).

**Kuva 8.** Koekappaleen vetolujuuskokeen tulokset ja koetta varten tehdyt koesauvat.
