# Matkustajan putoamisonnettomuus Helsinki-Vantaan lentoasemalla 12.11.2024

L2024-03

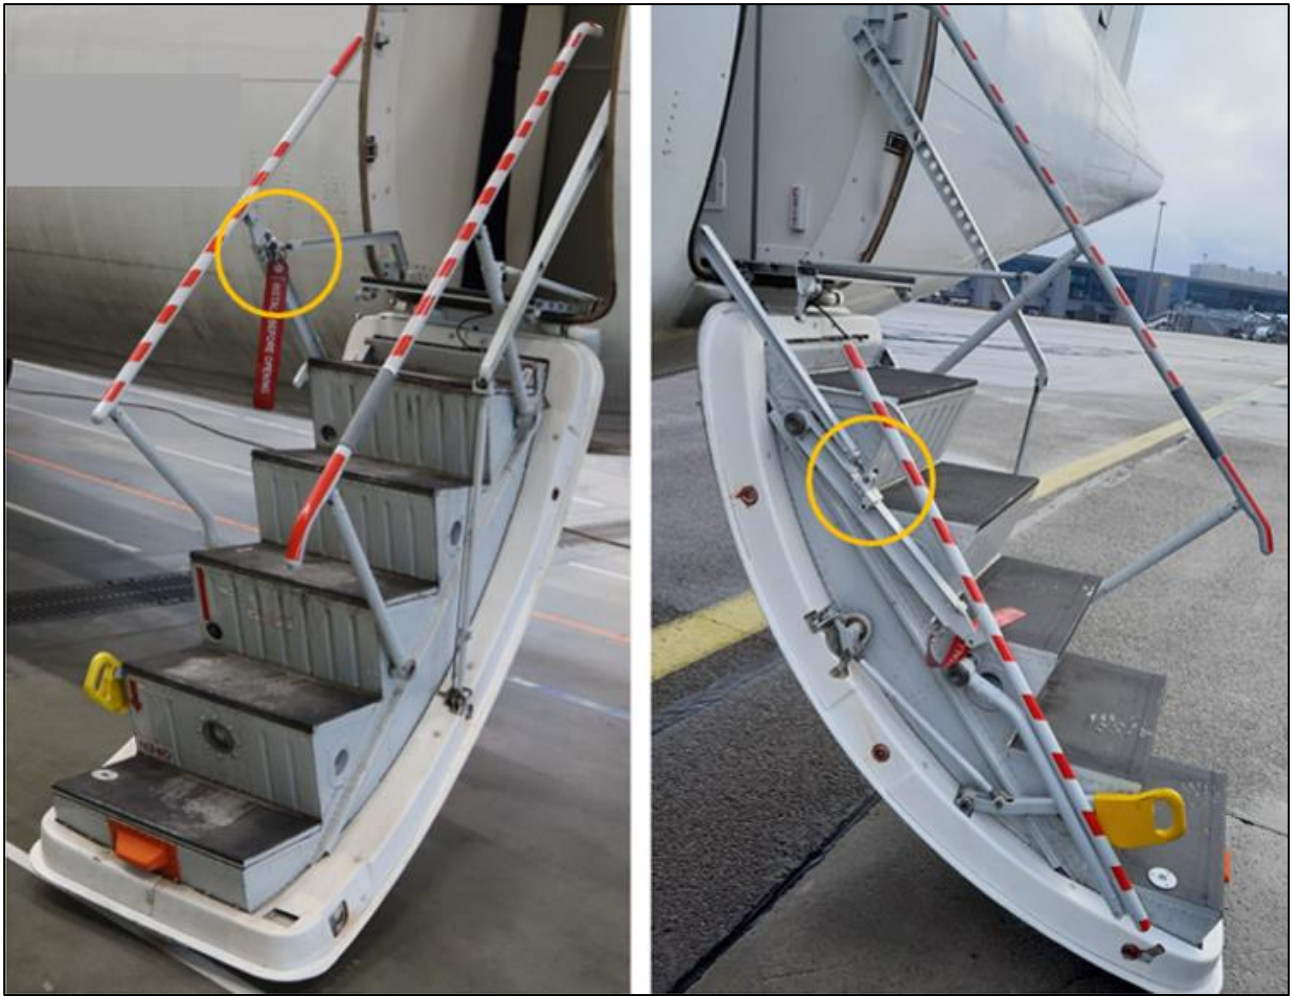
Matkustajaoven portaissa on kaksi kaidetta. Lentokoneen ulkopuolelta katsottuna portaiden oikeanpuoleinen kaide on rakenteeltaan kiinteä, eikä sen asento ole muutettavissa. Vasemmanpuoleinen kaide on taittuva, ja sen pitäisi jäädä automaattisesti joko ylä- tai ala-asentoon riippuen siitä, minne kaiteen asennon varmistava lukitustappi on asetettu.

Ennen oven avaamista ja matkustajien normaalia poistumista koneesta on taittuvan porraskaiteen lukitustappi siirrettävä "Ground/Disarmed"-korvakkeeseen, jolloin tappi lukitsee kaiteen yläasentoon ja pitää sen paikallaan. Lukitustapin siirtämisestä oikealle paikalleen vastaa matkustamohenkilökunnan jäsen, jonka tulee vielä ennen matkustajien poistumista koneesta todeta, että lukitustappi on varmasti paikallaan ja kaide tukevasti yläasennossa. Matkustamohenkilökunta joutuu vaihtamaan lukitustapin paikkaa korvakkeesta toiseen aina ennen oven avaamista ja taas uudelleen heti sen sulkemisen jälkeen.

**Kuva 5.** ATR:n matkustajaportaiden kaiteet. Vasemmassa kuvassa taittuva kaide on siirrettävän lukitustappin avulla nostettu ja lukittu yläasentoon matkustajien normaalia koneesta poistumista varten. Oikeassa kuvassa taittuva kaide on ala-asennossa. Tässä lukitustappi on siirtämättä (tyhjä ympyrä) ja kaide lukitsematta. Ala-asentoon jätetty kaide vastaa tilannetta, jolloin koneesta poistuminen tapahtuisi hätätilanteessa. (Kuva: OTKES).

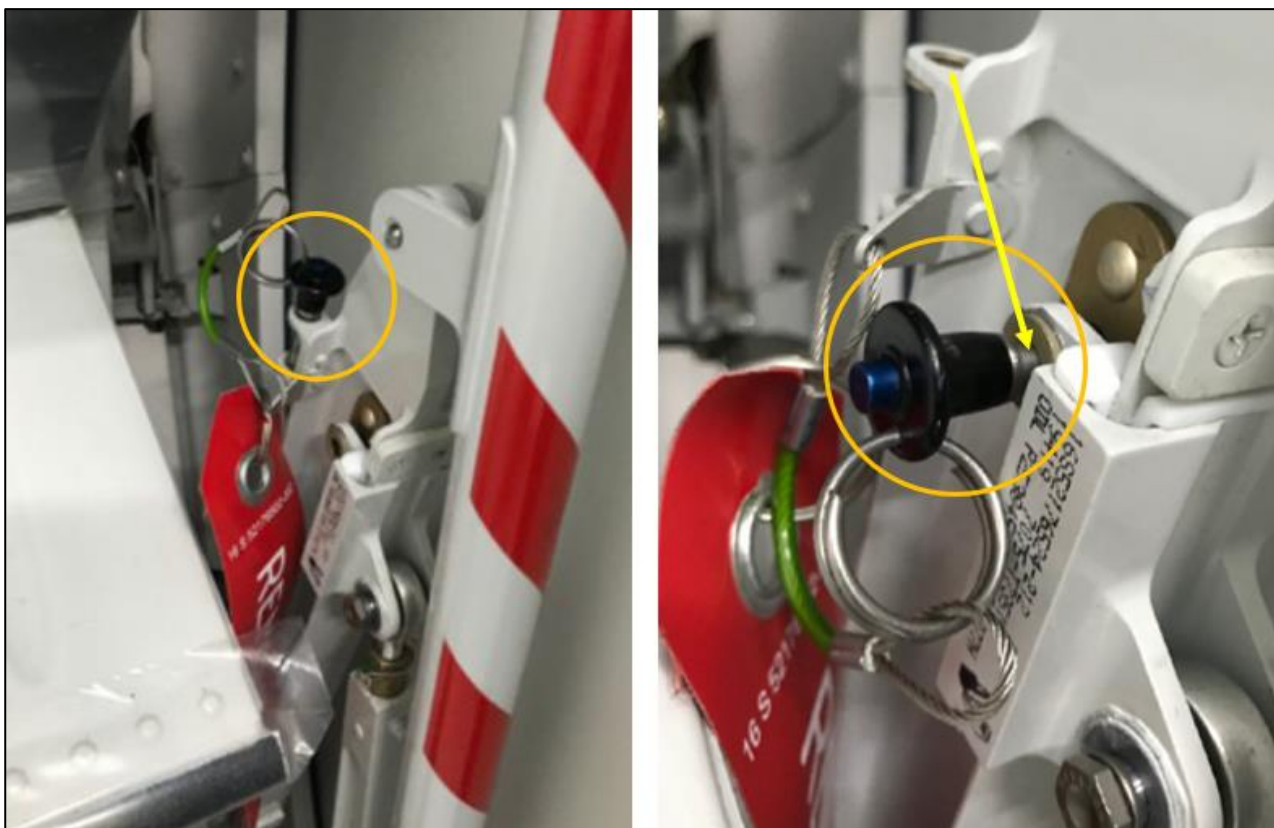
Lukitustapin paikkojen välinen etäisyys toisistaan on vain muutamia senttejä, joten oven avaamisen jälkeen on visuaalisesti vaikea havaita, onko kaide lukittuna vai ei.

**Kuva 7.** Lukitustapin paikka. Vasemmassa kuvassa lukitustappi on paikassa, jonne se asetetaan lennon ajaksi (Flight/Armed-asento). Oikealla lukitustappi on siirretty (keltainen nuoli) paikkaan, jonne se asetetaan, kun kone on maassa (Ground/Disarmed-asento). (Kuva: OTKES).

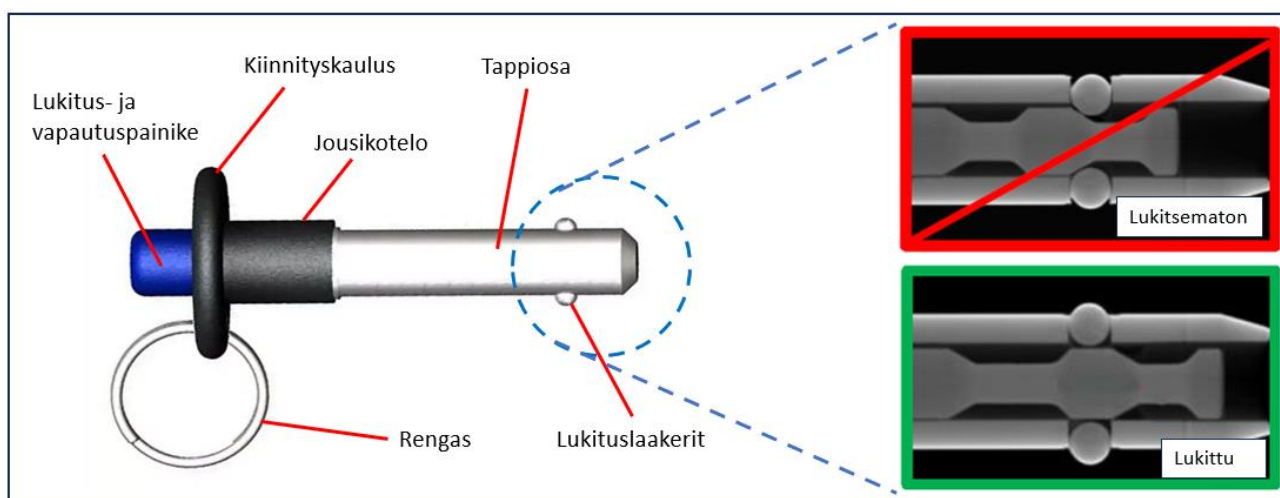
Lukitustappi on ontto, ja sen sisällä on liikkuva kara, jonka pää toimii samalla lukitus- ja vapautuspainikkeena. Karaa vetää lukitusasentoon kotelo sisällä oleva jousi. Kun tappi työnnetään riittävän syvälle paikalleen (kiinnityskaulukseen saakka), sen lukituslaakerit nousevat ylös ja lukitsevat tapin paikalleen. Lukittuminen tarkastetaan vetämällä vetosokasta, jolloin tapin tulee pysyä liikkumatta paikallaan. Tapin irrotus tehdään painamalla lukitus- ja vapautuspainiketta sisäänpäin ja vetämällä samalla kiinnityskauluksesta tappi ulos paikaltaan.

**Kuva 8.** Lukitustapin osat ja sen avaus- ja vapautusmekanismi (Kuvat: ATR ja OTKES).

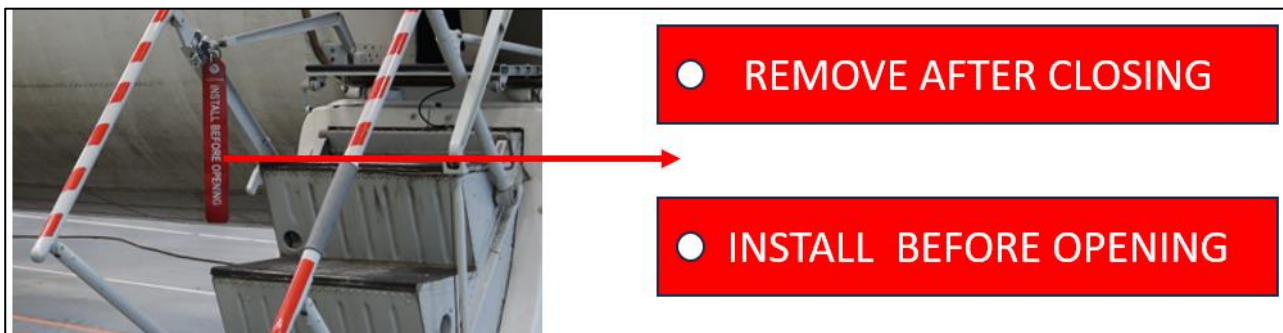
**Kuva 9.** Lukitustapin huomiolippu (Kuva: OTKES).

Lukitustapin huomiolipussa on kaksipuolinen huomautusteksti. Tekstien tarkoituksena on muistuttaa käyttäjää normaalitilanteissa tapin paikan vaihtamisesta ennen matkustajaoven avaamista ja sen sulkemisen jälkeen.

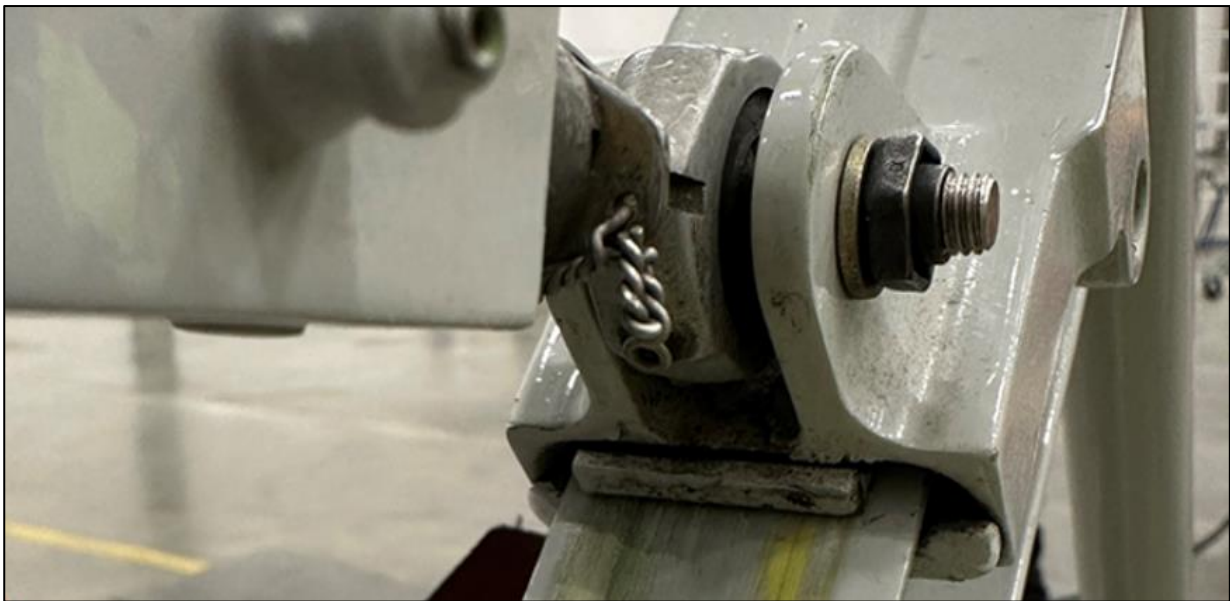
Viikkotarkastusohjeen mukainen tarkastus tehtiin ensimmäisen kerran koko ATR-laivastolle syyskuussa 2024. Tutkinnan kohteena olleelle OH-ATM-koneelle se tehtiin 23.9.2024 eikä sen kaiteen toiminnallisuudessa havaittu silloin mitään poikkeavaa. Seuraava kaiteen tarkastus samalle koneelle tehtiin onnettomuuspäivän iltana 12.11.2024, jolloin todettiin, että kaide jäi virheellisesti yläasentoon, vaikka kaide ei ollut lukittu. Tarkastusraportin mukaan mikä tahansa kosteus tai öljy voi aiheuttaa liukupinnan teflonpalan turpoamista ja kitkaa, jonka seurauksena ilman lukitustappia oleva kaide voi jäädä yläasentoon.

**Kuva 14.** Matkustajaoven taittuvan kaiteen liukupinnan teflonpala. (Kuva: OTKES).

Kaiteen viikoittain tapahtuva säännöllinen tarkastusmenettely otettiin Norralla käyttöön 17.12.2024.
