Lossin L-317 törmäys laituriin Korppoossa 13.4.2023

M2023-01

Onnettomuustutkintakeskus päätti turvallisuustutkintalain (525/2011) 2 §:n 2 momentin nojalla tutkia 13.4.2023 Korppoossa tapahtuneen lossi L-317:n törmäyksen laituriiin.

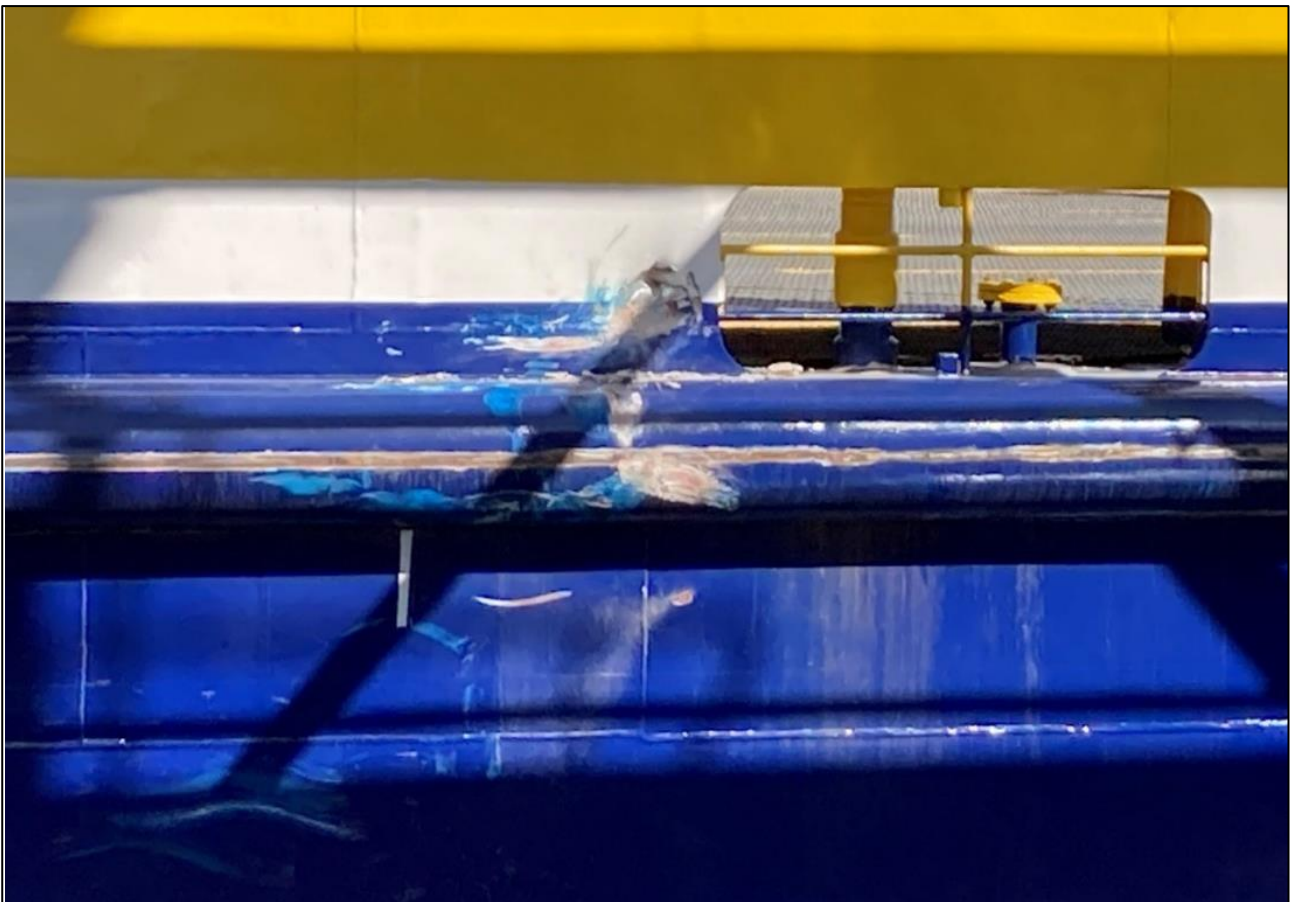
Lossin törmäyksistä aiheutui materiaalivahinkoja Retaisten puolella olleille venesataman laitureille ja poijuille. Myös lossin kylkeen, vesirajan yläpuolelle syntyi törmäyksistä painumia sekä maalivaurioita (kuva 2).

Kuva 2. Osumat kalturiin ja venesataman laituriin aiheuttivat lossin runkoon painumia sekä maalivaurioita. (Kuva: OTKES)

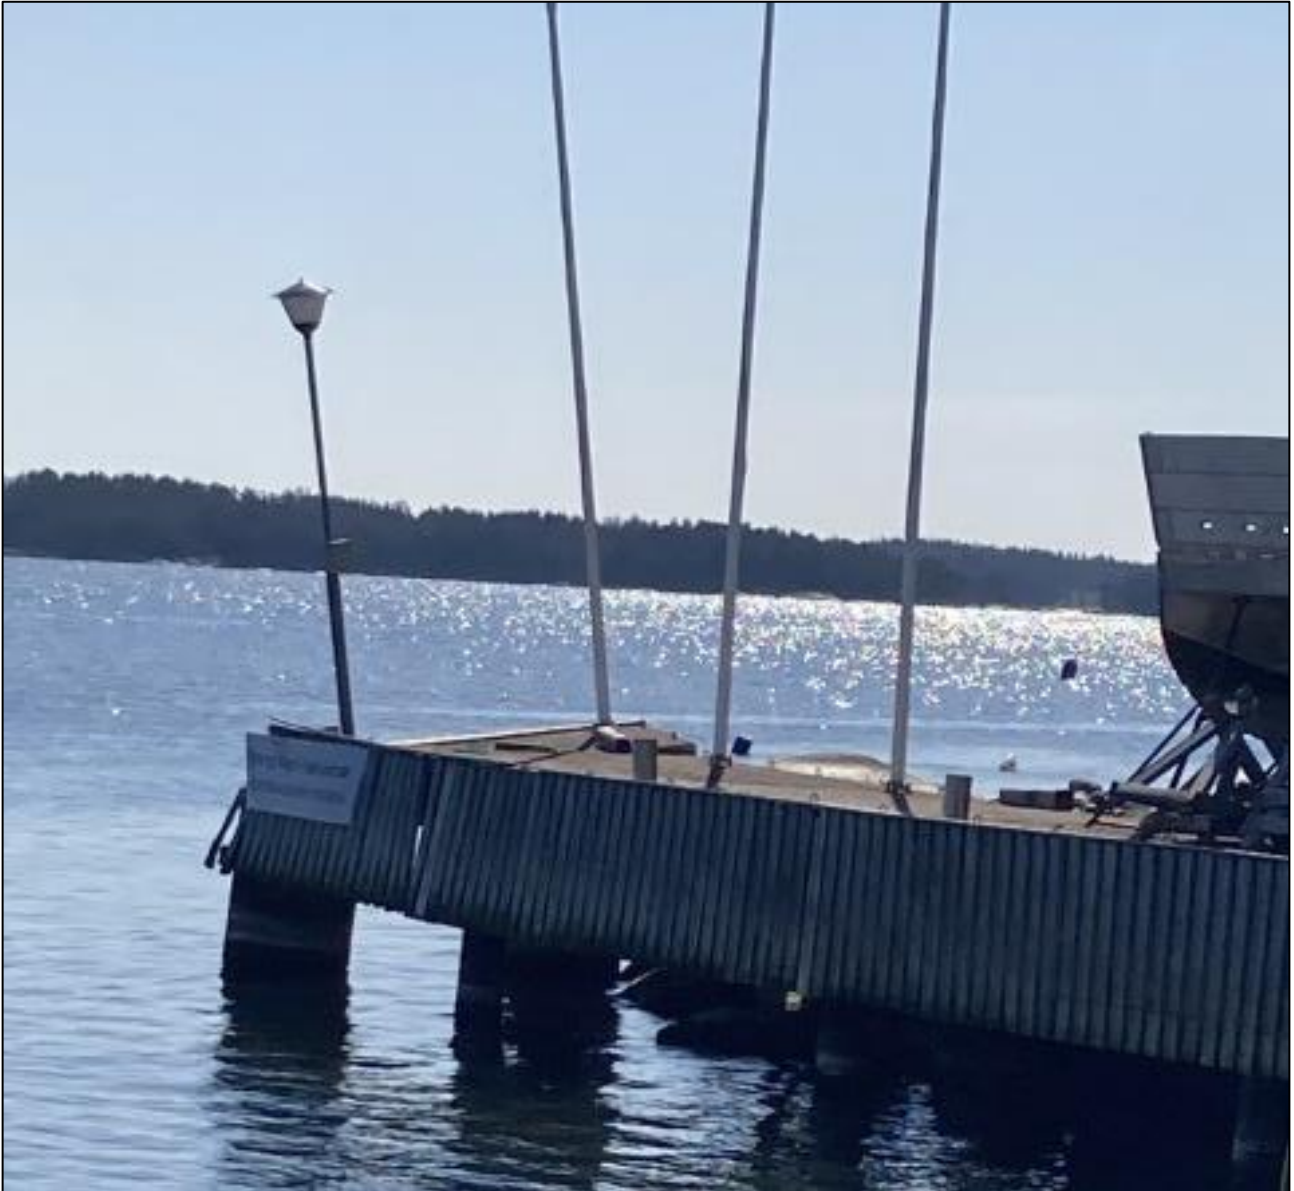
Kuva 3. Lossin törmäys väänsi venesataman laiturirakenteita. (Kuva: OTKES)

Lisäksi Retaisten lauttarannan kalturin sarvikotelot vääntyivät törmäyksen voimasta. Toinen sarvikotelo jouduttiin irrottamaan kokonaan korjausta varten, mutta toista sarvikoteloä pystyttiin korjaamaan paikan päällä. Venesataman laiturin pääty vääntyi törmäyksen voimasta (kuva 3).

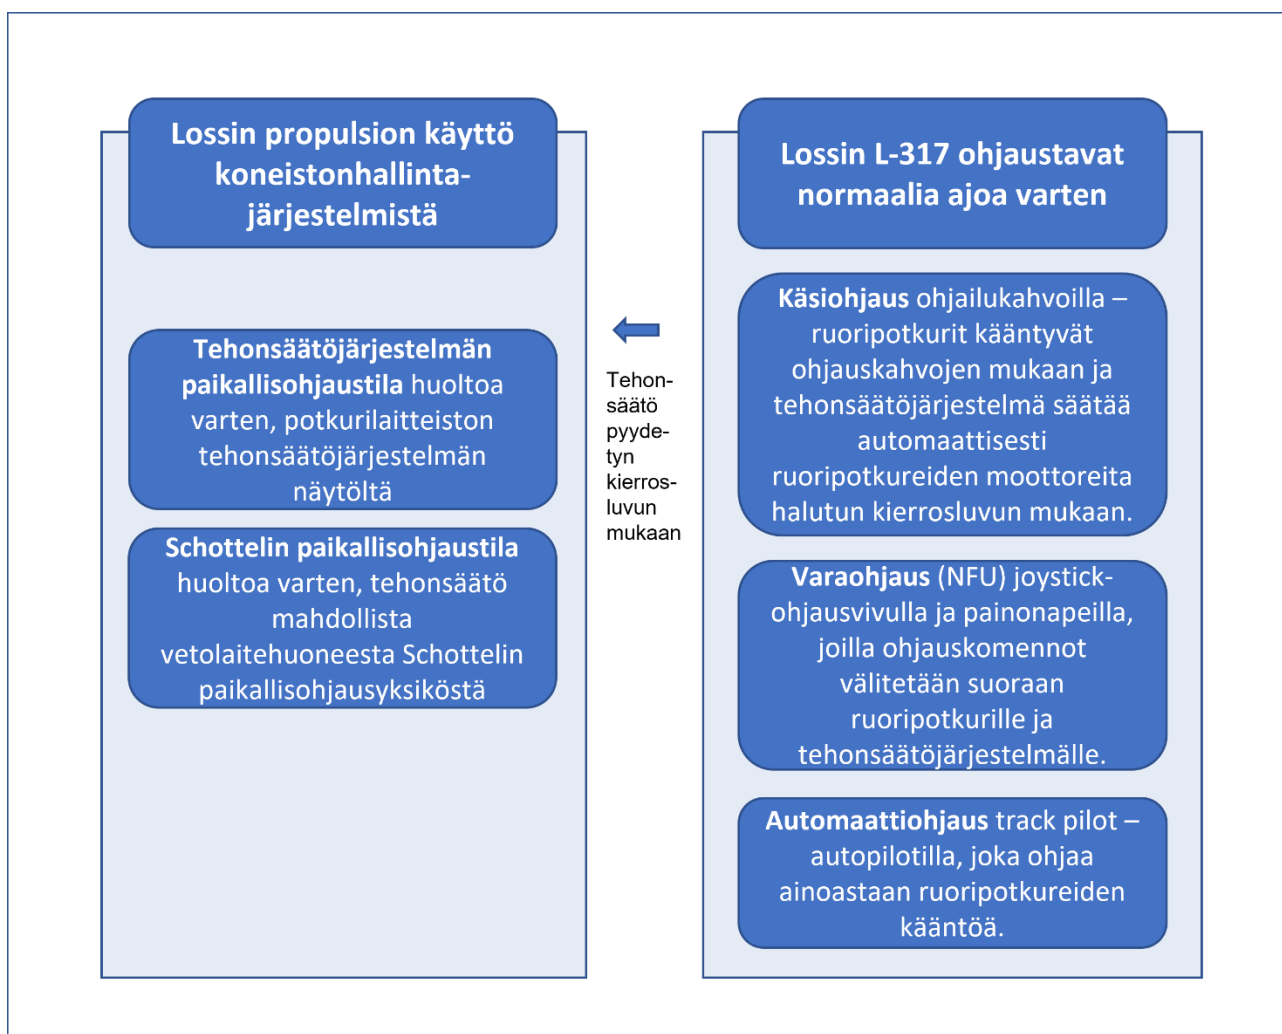
Kuva 5. Lossin L-317 erilaiset ohjaustavat. Tehonsäätöjärjestelmän paikallisohjaustilassa yhteys ohjaukselta annettuun kierroslukupyntöön katkeaa. (Kuva: OTKES)

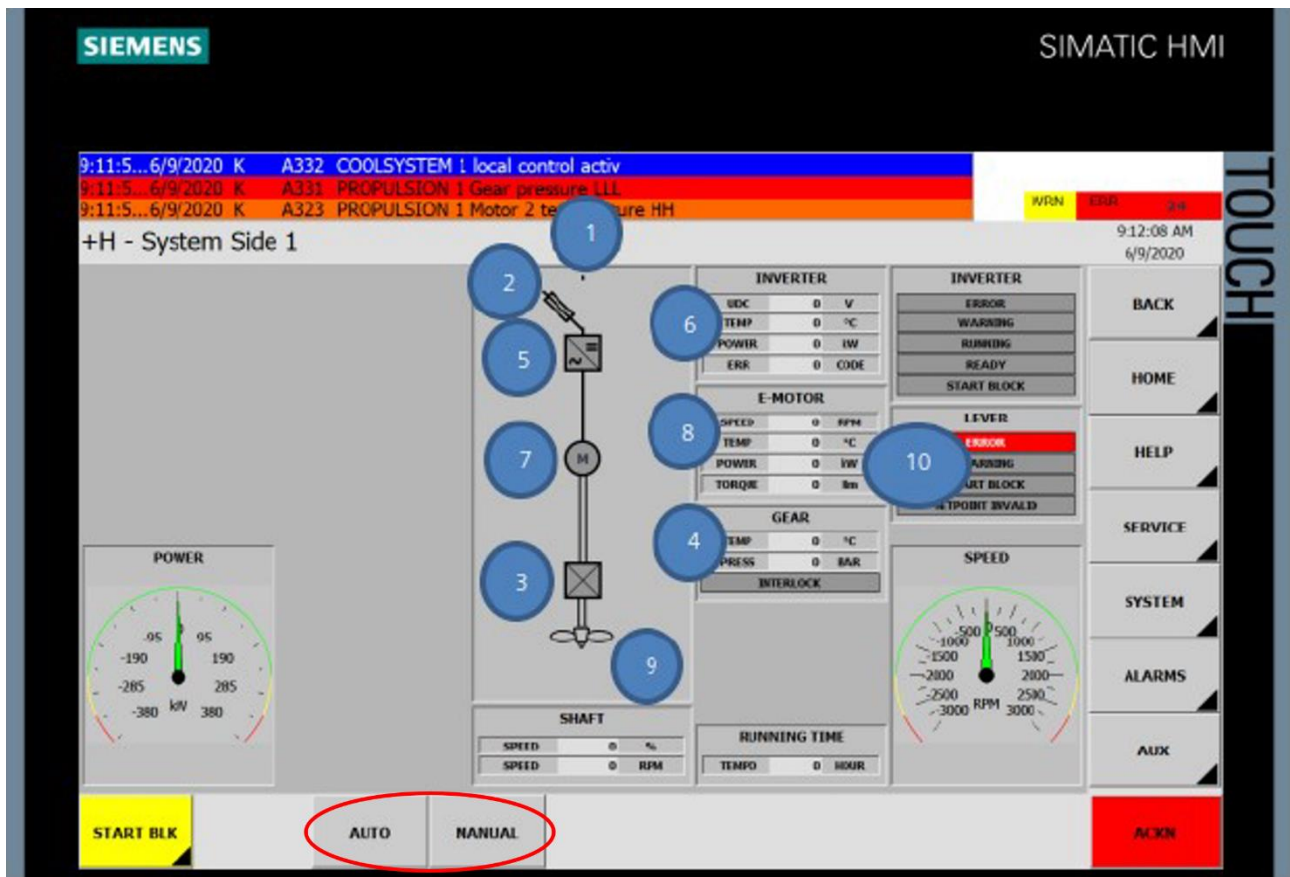
2. Molemmille sähkömoottorikäyttöille on omat ohjaus- ja valvontanäkymät (kuva 9). Tästä näytöstä käytön saa asetettua "MANUAL"-painikkeella manuaalitilaan, joka on tarkoitettu ensisijaisesti järjestelmän huoltotoimenpiteitä varten. Manuaalitulassa tehonsäätöjärjestelmä ei reagoi ohjauskahvoilta tai varaohjausvivulla annettuihin komentoihin. Moottorin kierroksia voi tässä tilassa ohjata näytölle tulevista increase (lisää)/decrease (vähennä) -painikkeista. Ohjaus palautetaan normaalitilaan "AUTO"-painikkeella, jolloin tehonsäätöjärjestelmä toimii normaalisti ja lossin tehonsäätö on mahdollista ohjauskahvoilla tai varaohjausvivulla.

Kuva 9. Näkymä sähkömoottorikäytön käyttöliittymästä. Alhaalla ympyröitynä painikkeet "Auto" ja "Manual". (Kuva: Finferries)

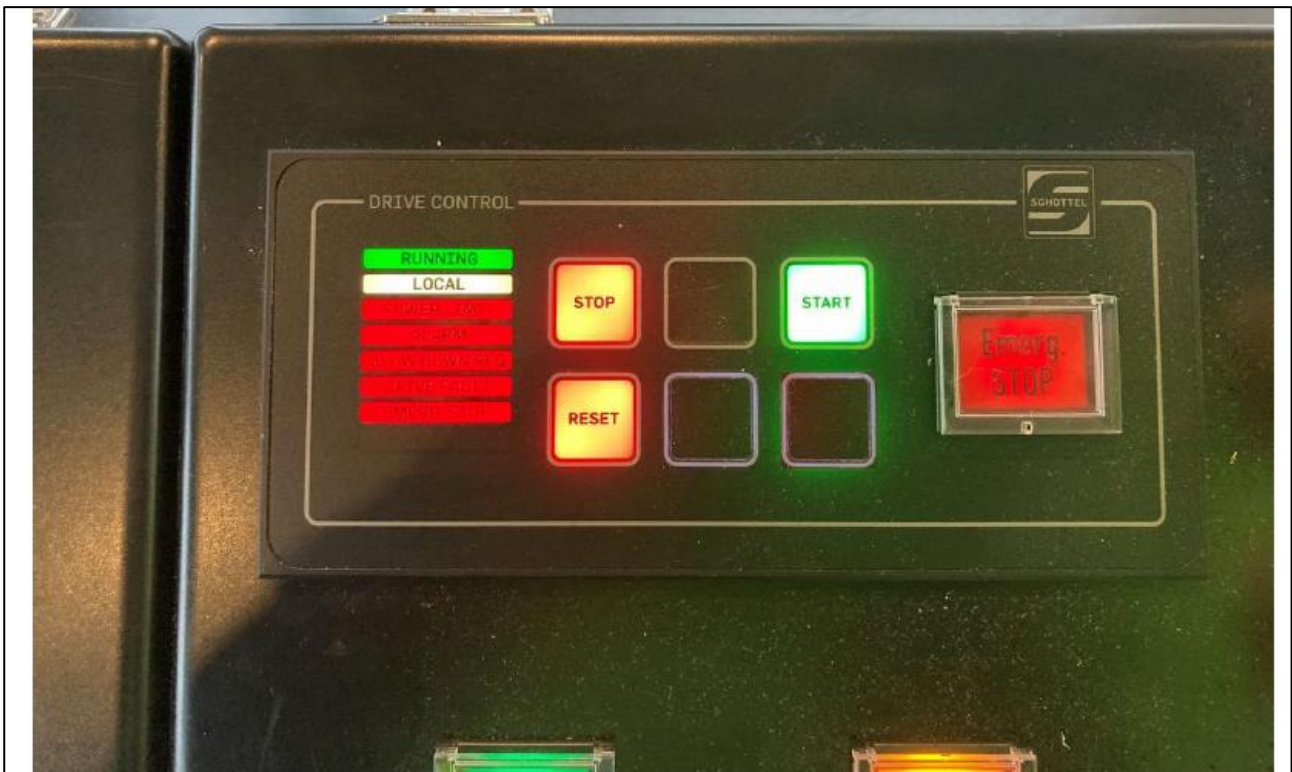
Schottelin ruoripotkurilaitteiden käyttöohjeessa on tuotu paikallisohjaustila esille järjestelmän kontrollipaneelin valojen merkityksiä kuvattaessa (kuva 11). Tässä yhteydessä kerrotaan, että paikallisohjaustilan ollessa päällä Schottelin vetolaitteen pyörimisnopeutta voidaan säätää ainoastaan lossin vetolaittehuoneessa sijaitsevasta Schottelin paikallisohjausyksiköstä. Lisäksi potkurilaitteen sammuttaminen ja käynnistäminen on tuolloin mahdollista ainoastaan samaisessa tilassa sijaitsevasta Siemensin Control Cabinet -paneelista. Ohjeessa ei ole mainintaa, että paikallisohjaustila voidaan kytkeä päälle lossin ohjaamossa sijaitsevalta tehonsäätöjärjestelmän näytöltä. Käyttöohjeessa ei myöskään varoiteta paikallisohjaustilan aiheuttamaa vaaraa lossin ohjailulle sen ollessa liikkeellä.

Kuva 11. Schottelin ruoripotkureiden käyttöohjeessa paikallisohtaus tila tulee esille järjestelmän kontrollipaneelin indikaatiovalojen selitysten perusteella. (Kuva: Finferries)
