# Brand i vagn i museitåg norr om Haarajoki 11.6.2023

Utredningsbeteckning: R2023-E2  
Preliminär utredning 1/2023  
ISBN: 978-951-836- 653-2 (PDF)

# **1 BRAND I VAGN I MUSEITÅG NORR OM HAARAJOKI 11.6.2023**

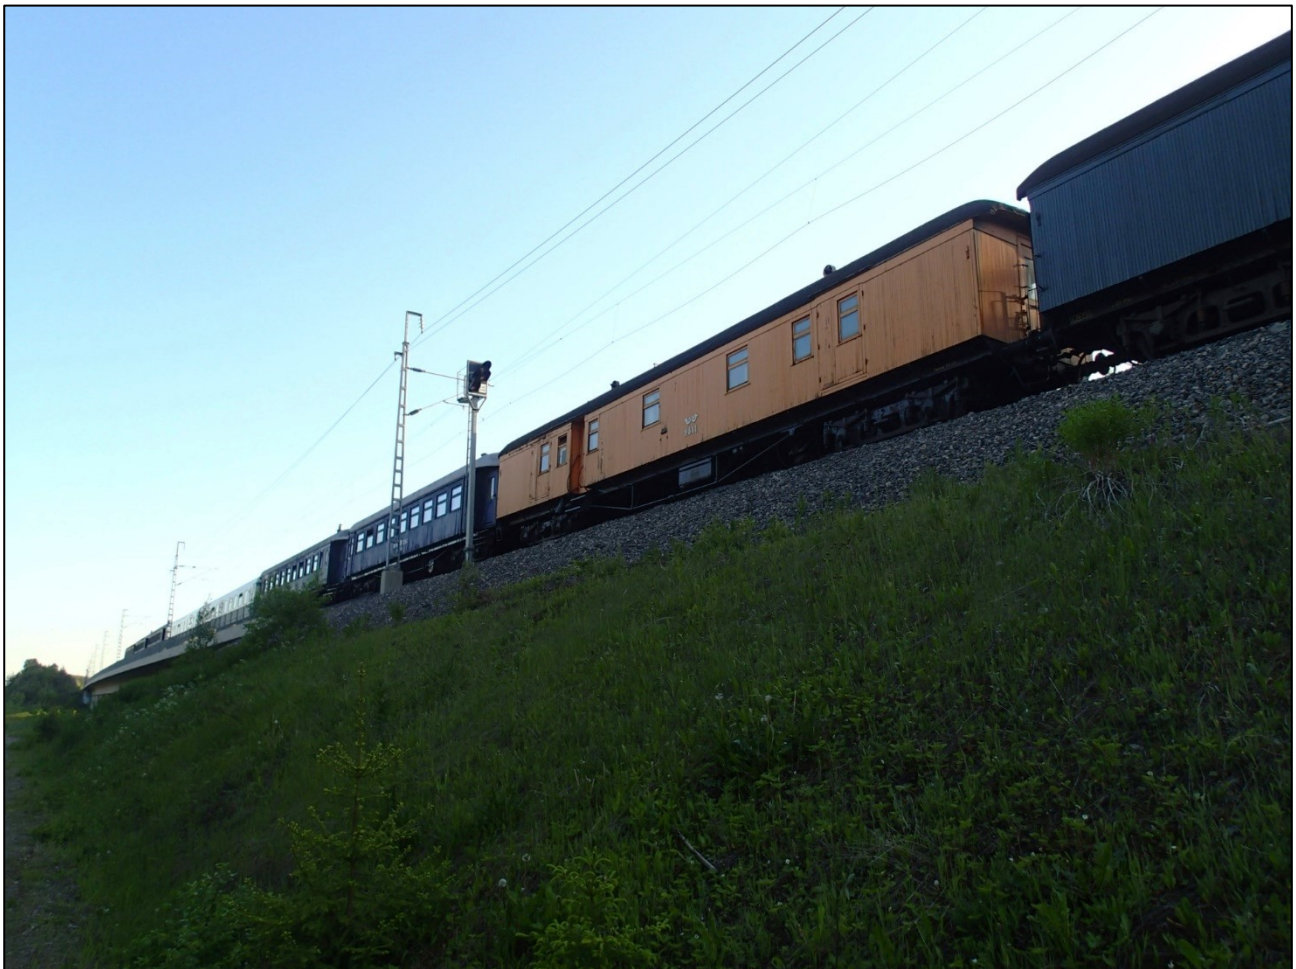
Utöver släckningsåtgärderna evakuerade Mellersta Nylands räddningsverket, tillsammans med tågpersonalen, de 32 passagerare som befann sig i tåget till en serviceväg söder om banan. Räddningsverket också transporterade passagerarna vidare till deras utgångsstationer. Evakueringen av passagerarna försvårades av den branta banvallen och av att tåget hade stannat delvis på en bro.

**Bild 1.** Platsen där tågets passagerarvagnar hade stannat vid en brant banvall och delvis på en bro. (Bild: OTKES)

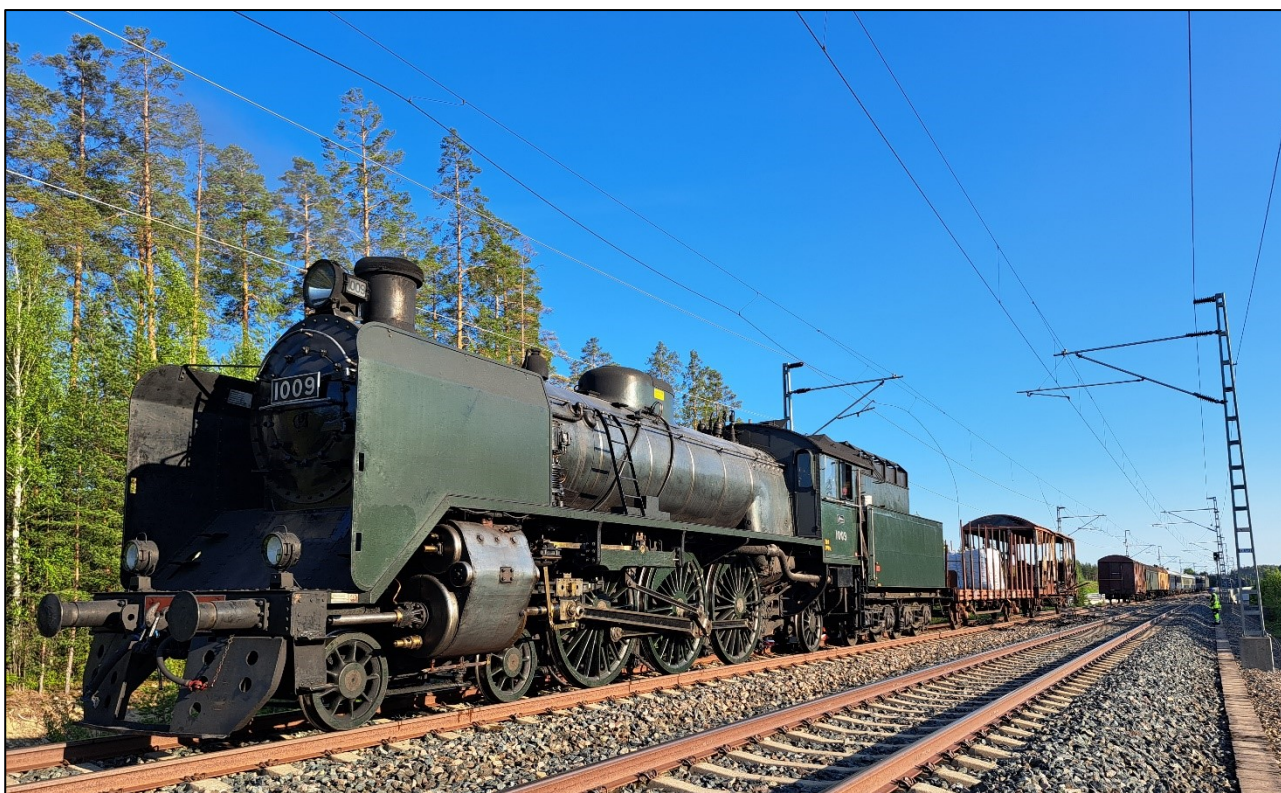
Vid Gbl-vagnarnas sidor finns två ventilationsluckor på båda sidorna i de övre hörnen, vilka kan stängas med skjutluckor. Luckorna på den högra sidan i Gbl-vagnen som var tågets tredje vagn var stängda och på den vänstra sidan var den främre luckan öppen och den bakre stängd. I bildmaterialet som är tillgängligt från Haarajoki station kan man se att luckorna på den vänstra sidan av Gbl-vagnen som brann, tågets andra vagn, är stängda. På basis av räddningsverkets bildmaterial från brandplatsen har den bakre luckan på höger sida varit stängd, men på grund av att branden var så kraftig går det inte med säkerhet att konstatera om den främre luckan var stängd eller öppen.

Det är möjligt att gnistor från loket på grund av vinddraget vid körning kommer in i en vagn genom öppna luckor eller antänder vagnens yttre konstruktioner, varifrån branden sprids in i vagnen.

**Bild 2.** Tåget som har stannat på brandplatsen. Den öppna Hkba-vagnen lastad med kol och den slutna Gbl-vagnen som brann är kopplade till tåget. Längre bort syns den andra Gbl-vagnen lastad med ved och passagerarvagnarna som kopplats efter den. (Bild: OTKES)

Branden uppstod på grund av gnistor från lokets skorsten, vilka som en följd av vinddraget från körningen och vinden antände den slutna vagnen lastad med ved. När tåget accelererade i uppförbacken norrut från Haarajoki ökade mängden gnistor från skorstenen, vilket förklarar varför branden uppstod vid detta ställe längs banan. Vinddraget från körningen effektiviserade uppkomsten av branden och ledde till att den spred sig snabbt i hela vagnen.

Rök och gnistor är en del av ånglokstrafiken och det är inte möjligt att helt undvika den brandrisk som gnistorerna orsakar. Det är emellertid möjligt att minska risken genom att överväga behovet att transportera lättantändligt material på tåget, ombesörja underhållet av loket och fästa vikt vid bränslets kvalitet.
