# Viiden ihmisen kuolemaan johtanut tulipalo kerrostaloasunnossa Vantaan Hakunilassa 8.10.2023

Y2023-02

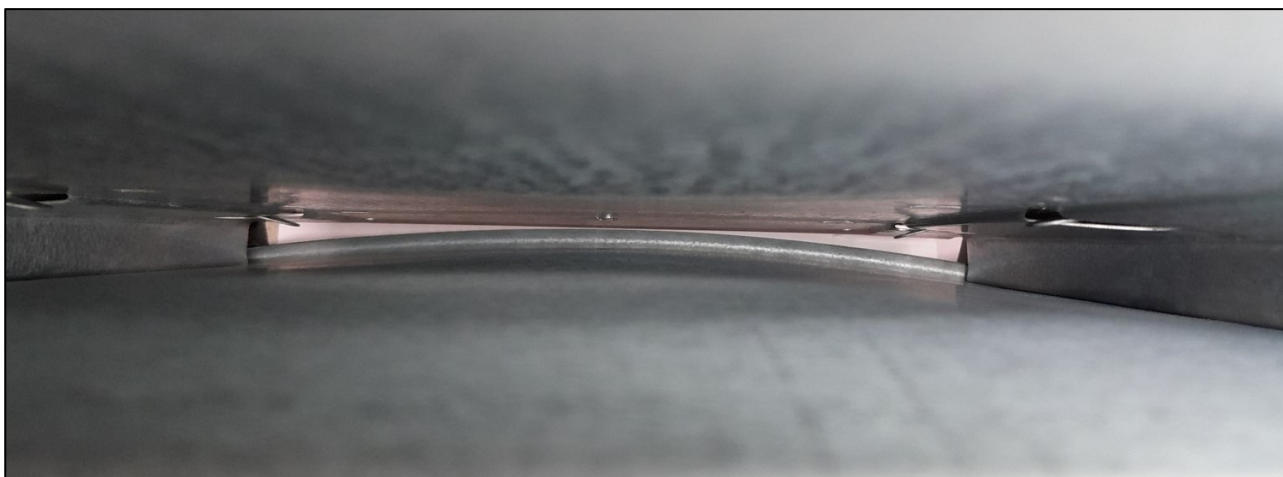
**Kuva 4.** Kuvassa näkyy kiukaan kivitilan ja rungon väli. Rungon levymäinen takaosa on kuvan yläreunassa ja kaareva kivitila kuvan alareunassa. Kivitilan metallivaipan yläreunassa on taitutettu kaulus, joka pienentää vapaata aukkoa. (Kuva: OTKES)

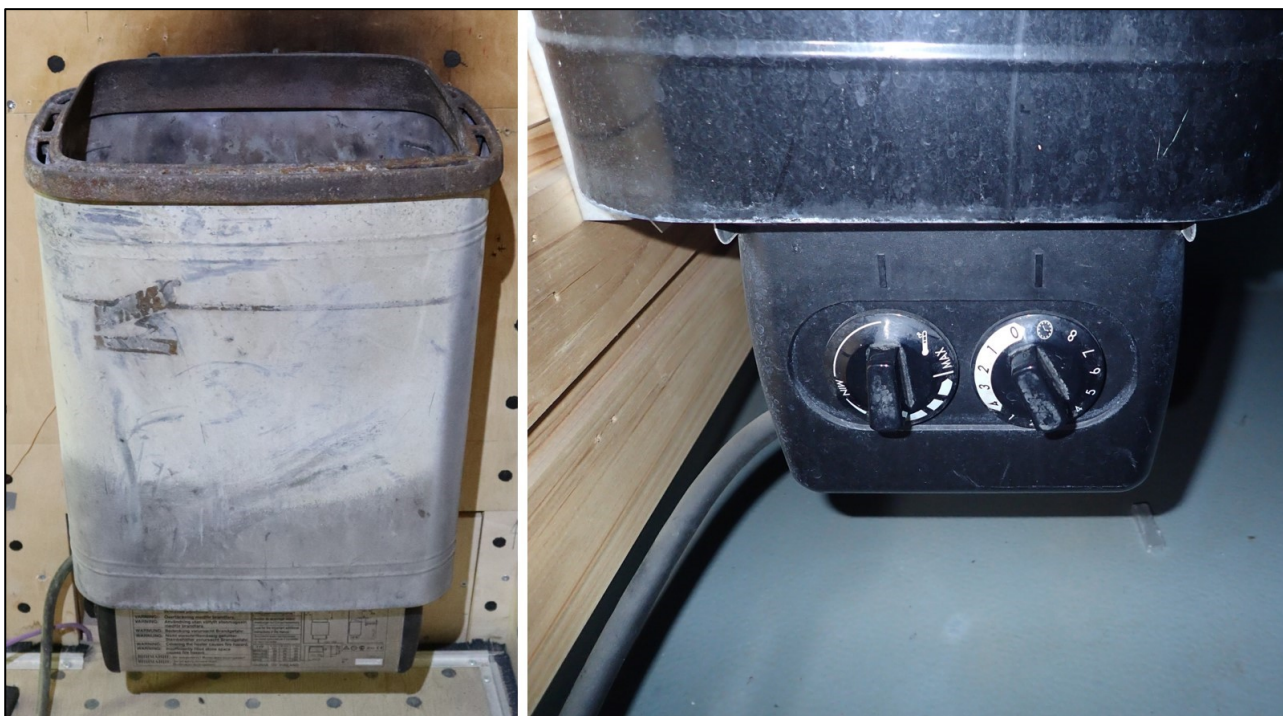
**Kuva 6.** Kuvassa vasemmalla on palanut kiuas uudelleen sähköistettynä ja oikealla saman ikäisen kiukaan ohjainlaitteet. Oikeanpuoleisen kuvan kiuas on saman kerrostalon toisen huoneiston saunassa. (Kuva: OTKES)

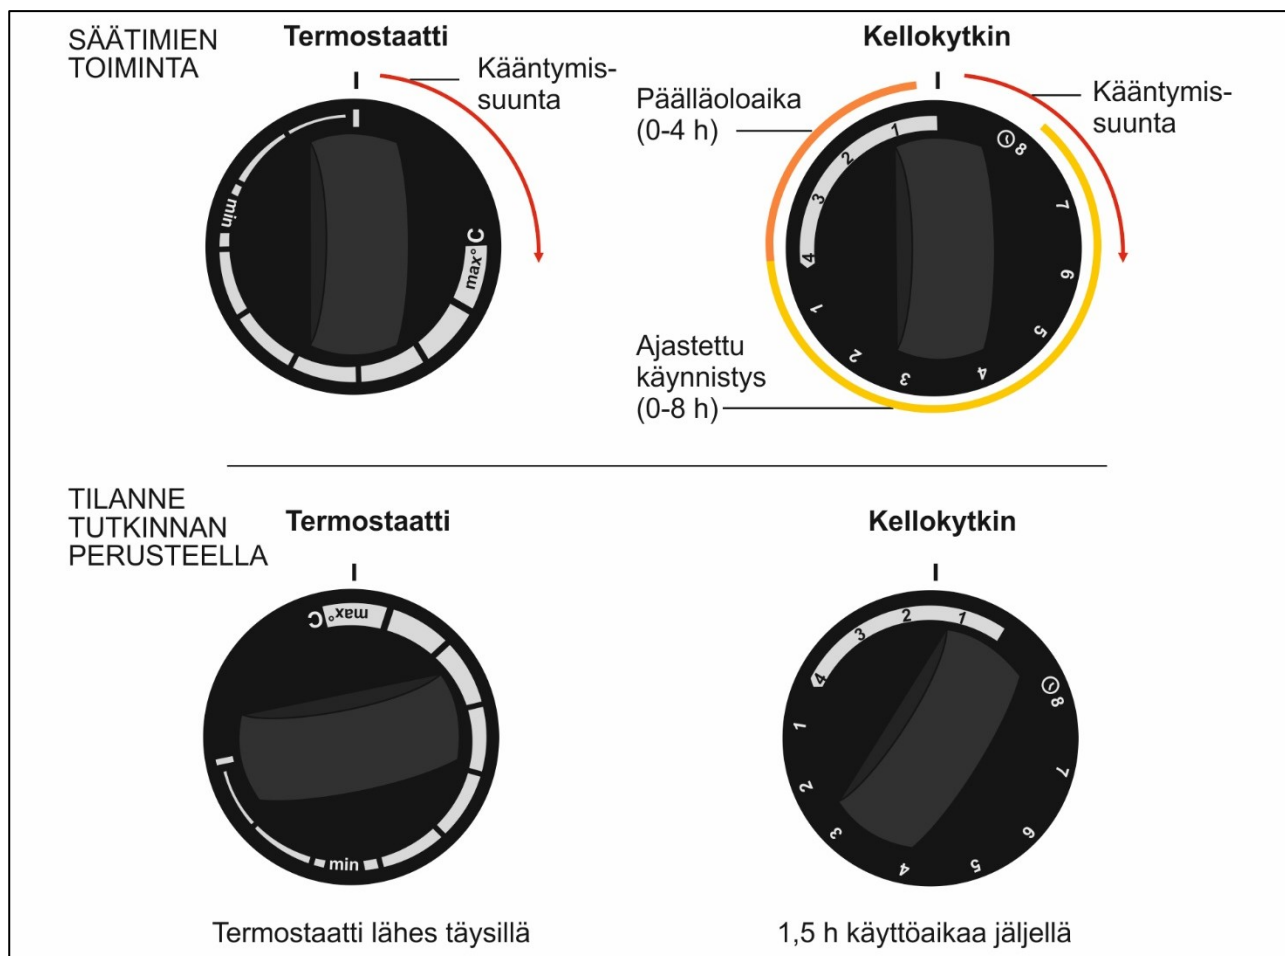
**Kuva 7.** Kuvassa säätimien perustoiminnot ja säätimien asennot tutkinnan perusteella kiukaan sähköjen katketessa. (Kuva: OTKES)

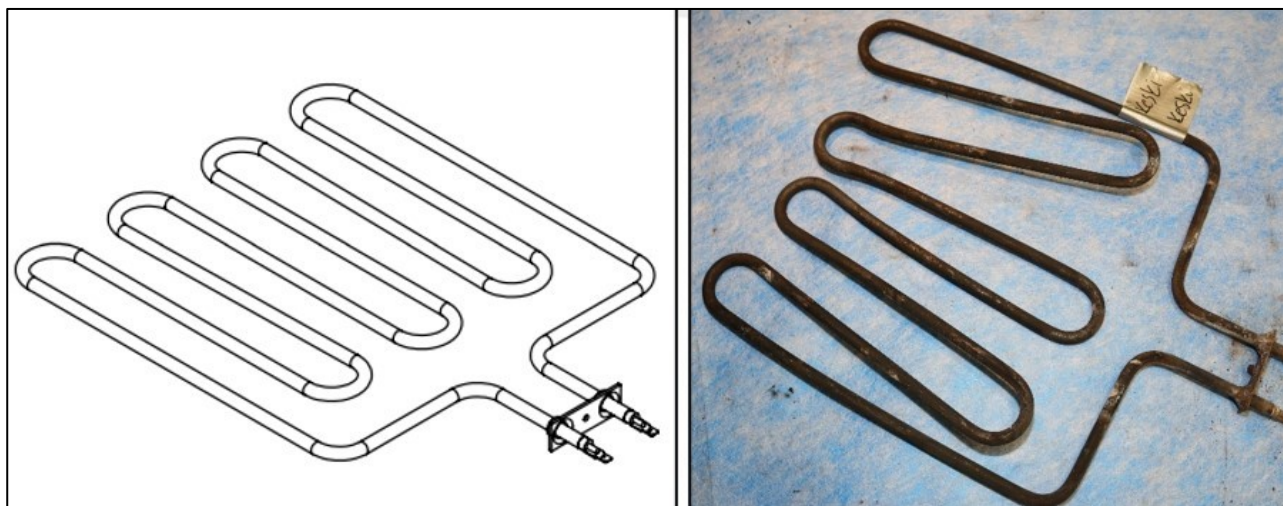
**Kuva 9.** Vasemmalla on tekninen piirustus kiukaan vastuksesta ja oikealla onnettomuuskiukaan keskimäinen vastus (Vasen kuva: Harvia, oikea kuva: OTKES)

Valmistajan mukaan vastuksen pituus on 2238 mm ja sen ulkohalkaisija 8,5 mm. Vastuksen kuori eli ulkopinta on ruostumatonta terästä<sup>45</sup>, jonka sulamislämpötila on noin 1400 °C. Kuoren sisäpuolella on magnesiumoksidia ja kaikkein sisimpänä varsinainen vastuslanka. Kiukaan vastukset tutkittiin ja niiden havaittiin olevan sähköisesti ehjiä. Vastusten teräskuoreissa oli useita hiushalkeamia, joista osasta oli vuotanut vastusten pinnalle magnesiumoksidia. Vastukset olivat jonkin verran taipuneet ja ainakin yhdessä kohdassa vastus oli taipunut kiinni kivitiilan välipohjaan. Teräskuoren sulamista ei havaittu.

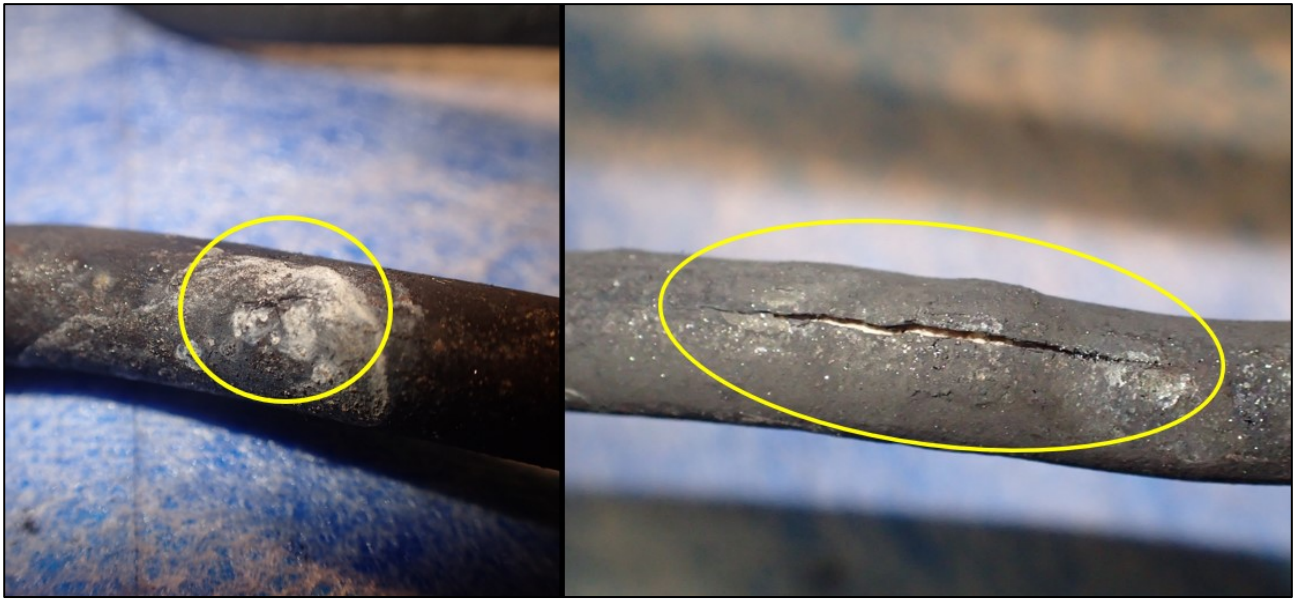
**Kuva 10.** Kiukaan vastusten teräskuorissa olevia hiushalkeamia.

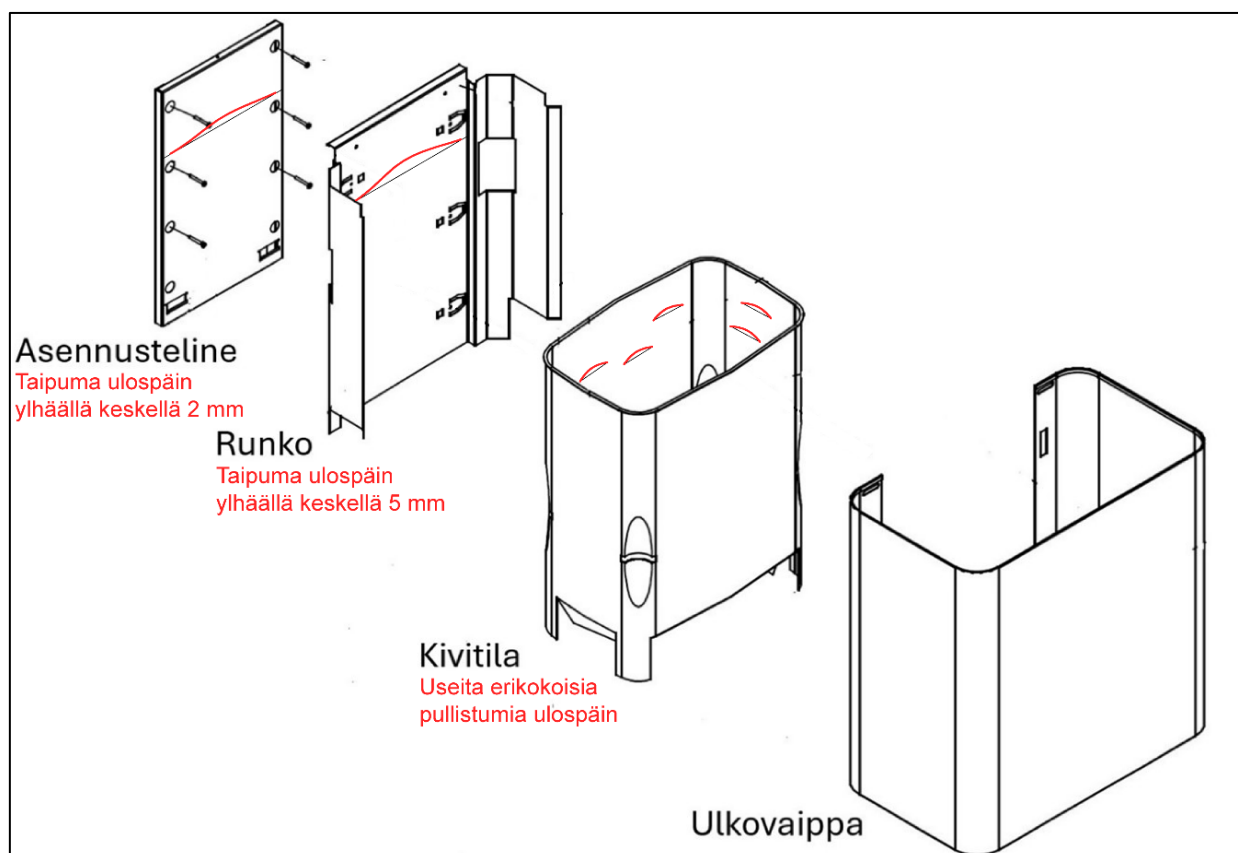
Kiukaan kivitilan vaipassa oli kauttaaltaan erikokoisia pullistumia. Kiukaan runko oli taipunut ulospäin kiukaan keskeltä ylhäältä arviolta 5 mm ja asennusteline vastaavasti 2 mm.

**Kuva 11.** Kiukaan rakenne ja tutkinnassa havaittuja muodonmuutoksia. (Kuva: Harvia, muokkaus OTKES)

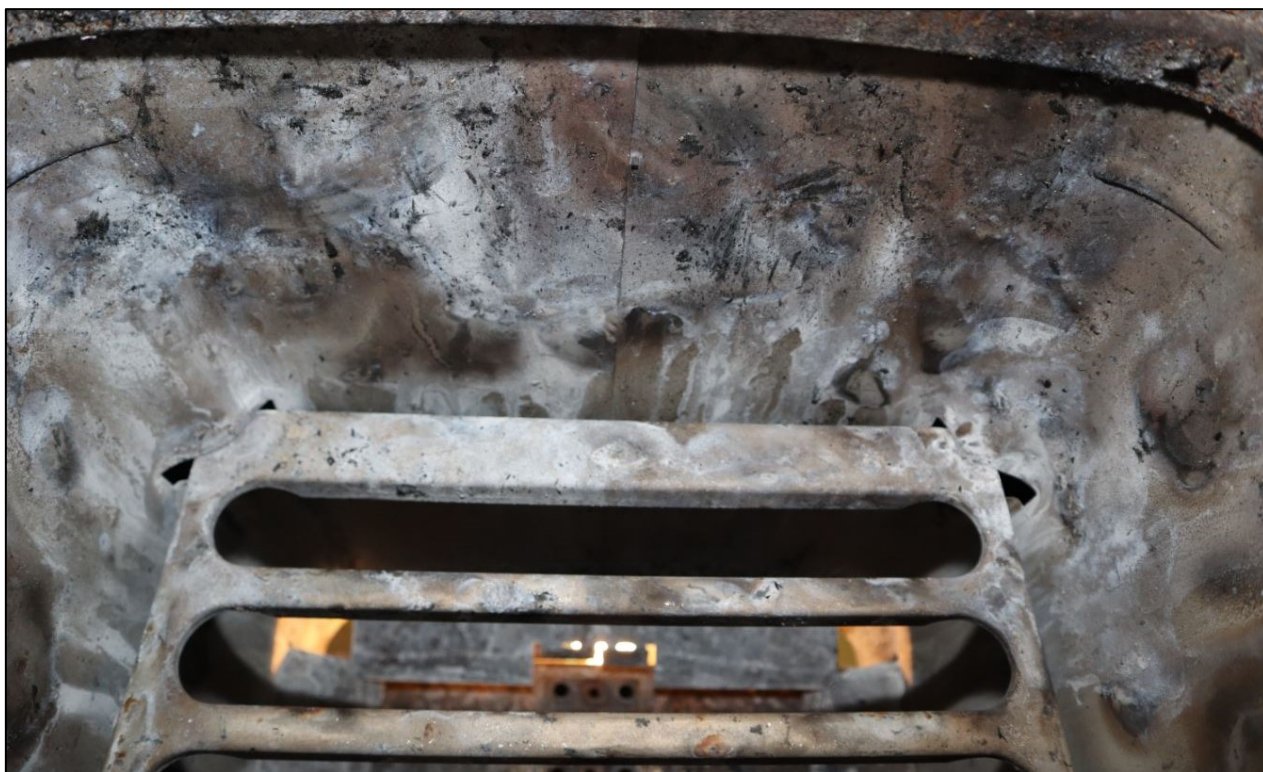
**Kuva 12.** Kiukaan kivitalan vaipassa oli kauttaaltaan erikokoisia pullistumia. Kuvaushetkellä vastukset eivät olleet paikallaan.

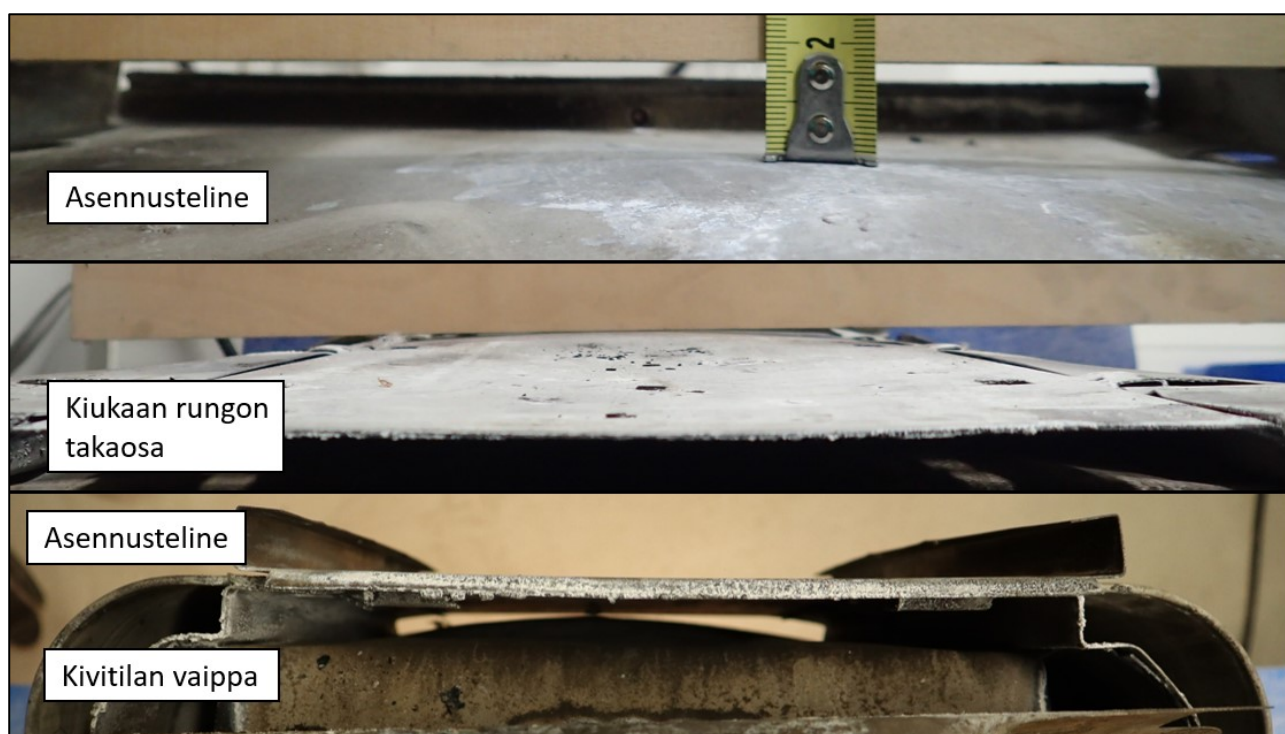
**Kuva 13.** Ylimmässä kuvassa on asennusteline, jonka päälle on laitettu vanerilevy taipuman mittauksiksi. Telineen runko on kiukaan yläosasta keskeltä taipunut kohti paneeliseinää pari millimetriä. Keskellä on kiukaan rungon takaosa, jossa oli havaittavissa noin 5 millimetrin taipuma vastaavalla kohdalla. Rungon takaosa oli ollut taipuman kohdalla kiinni asennustelineen levyssä. Alimpana on kiukaan takaosa kuvattuna alhaalta päin. Kuvassa asennusteline on kiinni kiukaassa, ja kivitalan vaipan kaareva muoto näkyy hyvin. (Kuva: OTKES)

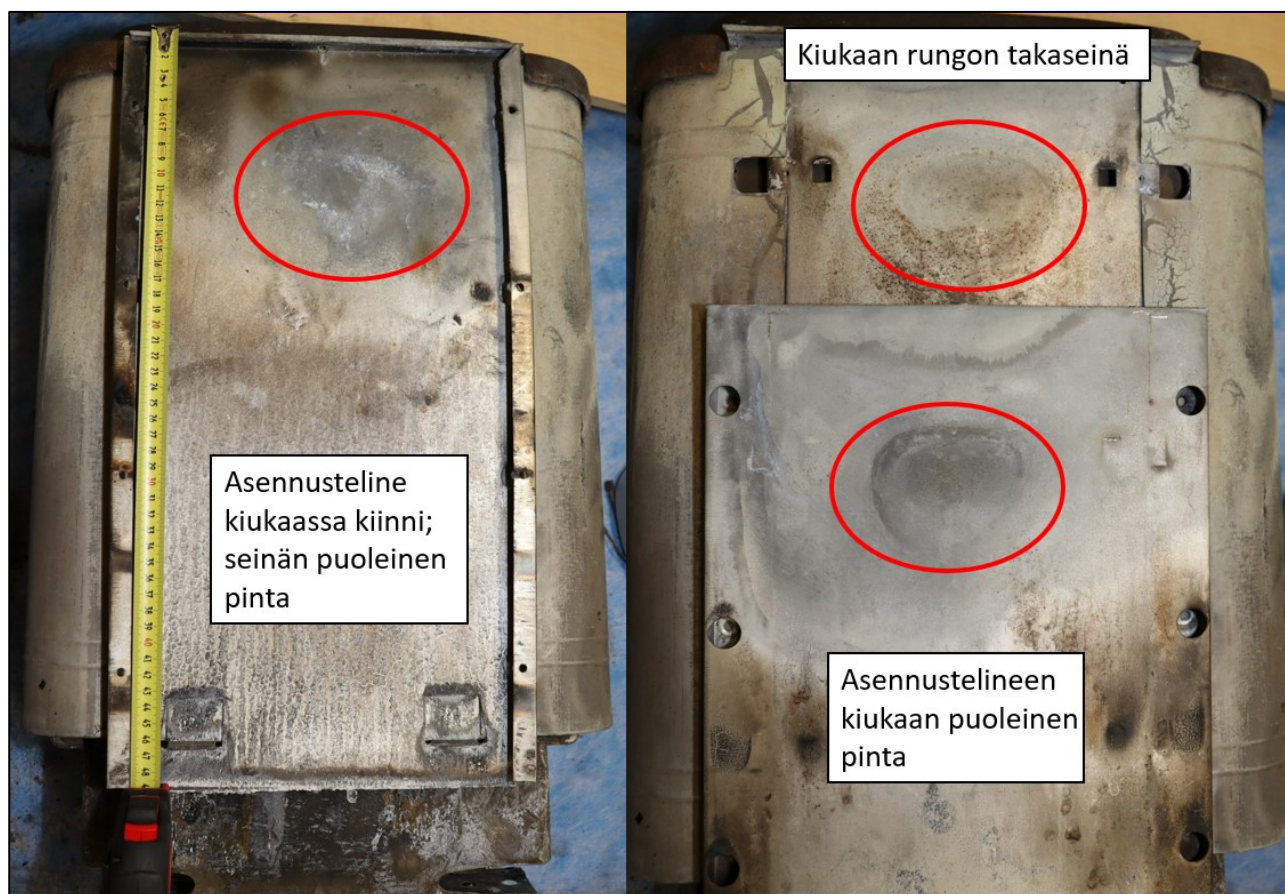
Rungossa ja asennustelineessä oli kyseisellä kohdalla silmin havaittava lämpöjälki.

**Kuva 14.** Kiukaan ja asennustelineen yläosassa keskellä oli havaittavissa lämpöjälkiä. Vasemmalla on asennustelineen seinän puoleinen pinta sekä oikealla alhaalla asennustelineen kiukaan puoleinen pinta ja ylhäällä kiukaan rungon takaseinä. (Kuva: OTKES)

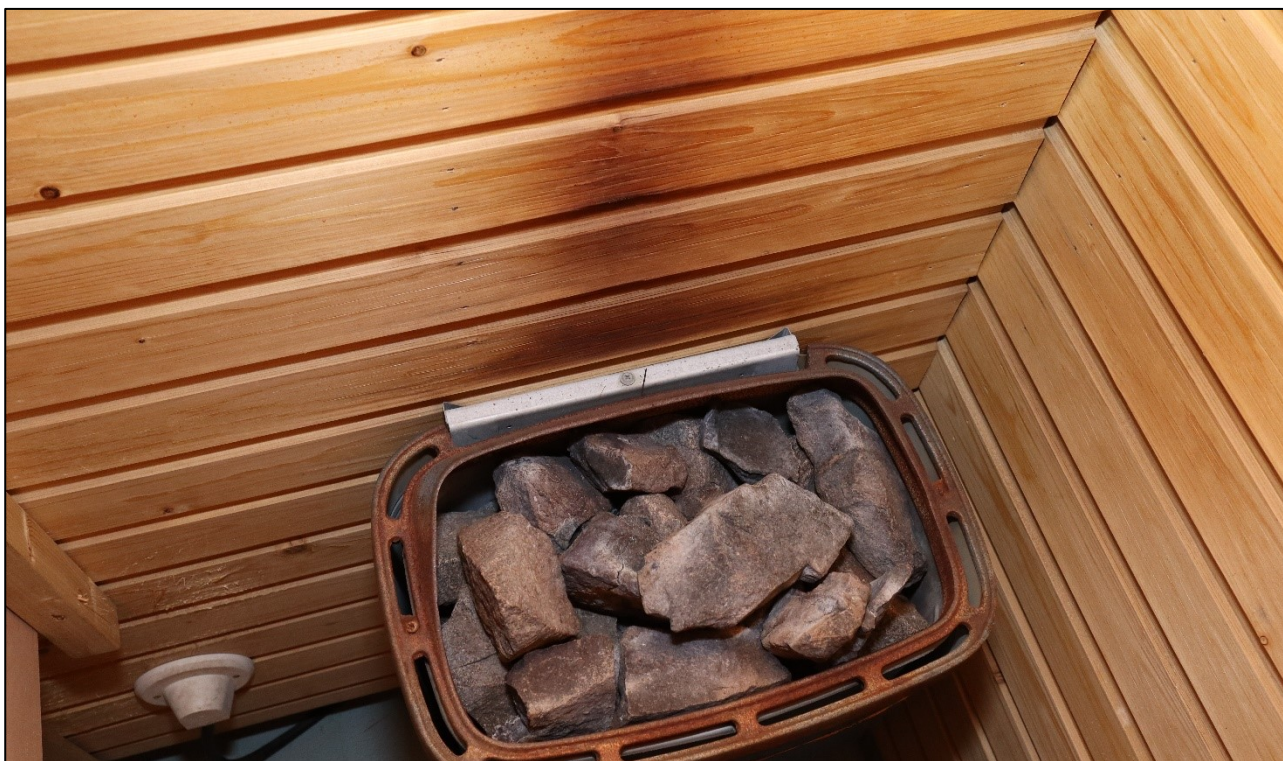
Tutkinnan yhteydessä havaittiin, että onnettomuuskiinteistössä on erään toisen asunnon saunan kiukaan päällä paneeliseinä tummunut merkittävästi. Tässä kiukaassa ei havaittu muodonmuutoksia eikä muitakaan puutteita.

**Kuva 15.** Onnettomuuskiinteistön toisen asunnon saunan kiuas. Paneeliseinä kiukaan päältä oli merkittävästi tummunut. Osa kiukaan päällimmäisistä kivistä oli varsin isoja. (Kuva: OTKES)

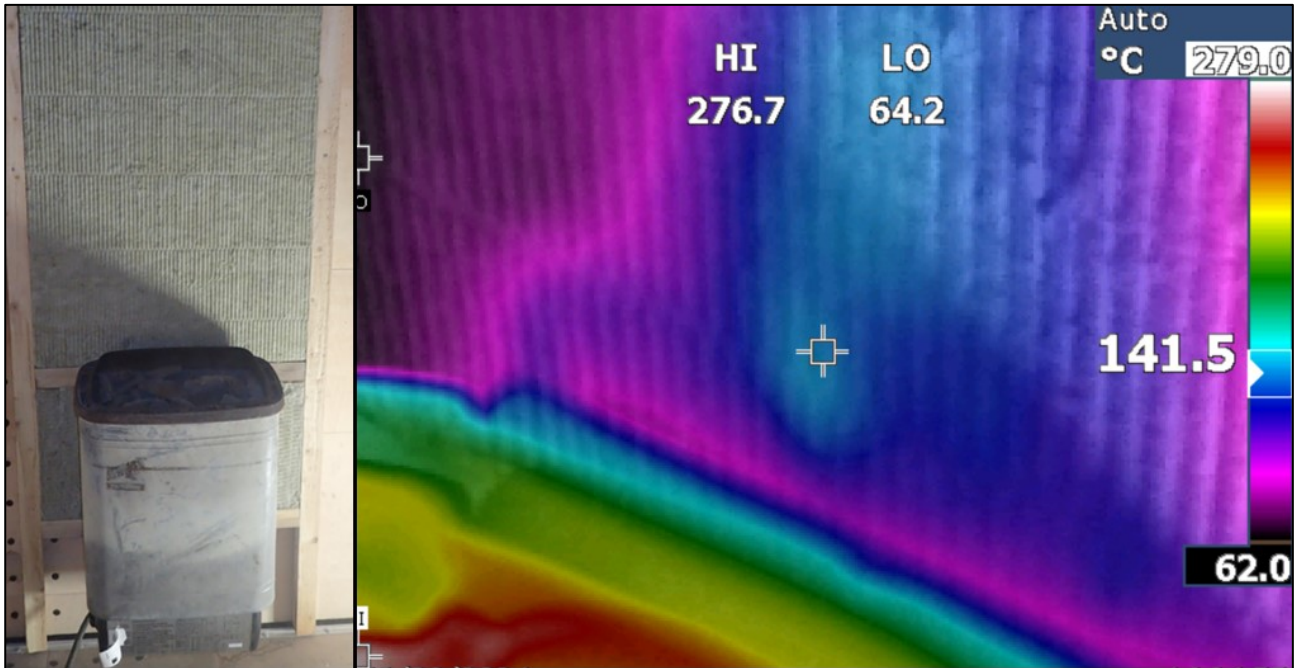
**Kuva 16.** Vasemmalla onnettomuuskiuas on kiinnitetty eristevillalla vuorattuun seinään. Oikealla on lämpökamerakuva, jossa kursorin osoittamassa kohdassa kuvan keskellä lämpötila oli hieman yli 140 °C. Kuvan vasemmassa alakulmassa kiukaan kivien kohdalla korkein lämpötila oli 276 °C. (Kuva: OTKES)

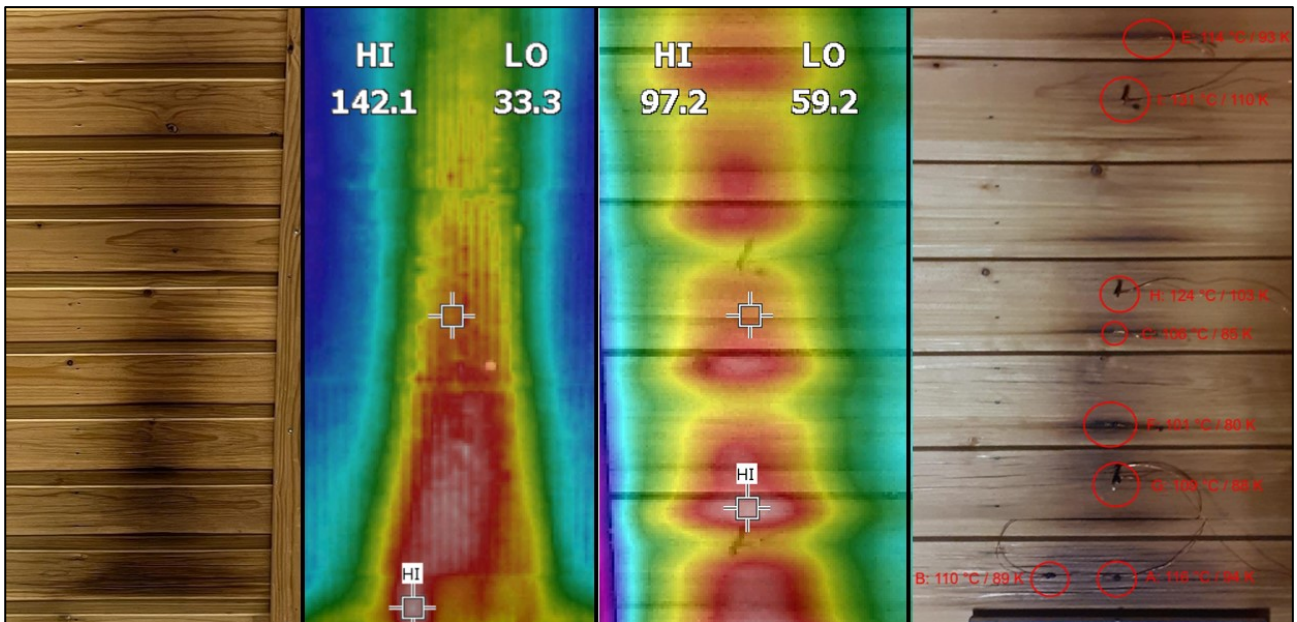
SGS Fimkolla tehdyissä kokeissa onnettomuuskiukaan kivitila oli täytetty tavanomaisesti ladotuilla käytetyillä hyväkuntoisilla kiuaskivillä. Kokeissa seinien lämpötilat eivät nousseet standardin sallimia lämpötiloja korkeammiksi. Kiukaan rakenteelliset muutokset ja takaosan taipumat eivät yksin riittä selittämään tulipalon syttymistä.

**Kuva 17.** Vasemmalla on toisen asunnon tummunut seinä. Toisessa kuvassa on vastaavasta kohdasta kiukaan päältä villalla vuoratusta seinästä otettu lämpökamerakuva, jossa kursorin osoittamassa kohdassa kuvan keskellä lämpötila oli hieman yli 140 °C. Lämmin alue vastaa hyvin tummunutta seinää. Kolmannessa kuvassa on lämpökamerakuva kiukaan päällä olevasta paneeliseinästä. Lämpötila on suurimmillaan paneelin sauman kohdalla. Oikealla on testissä eri mittauspisteissä havaittuja lämpötiloja. Korkein mitattu lämpötila oli 131 °C. (Kuva: OTKES)

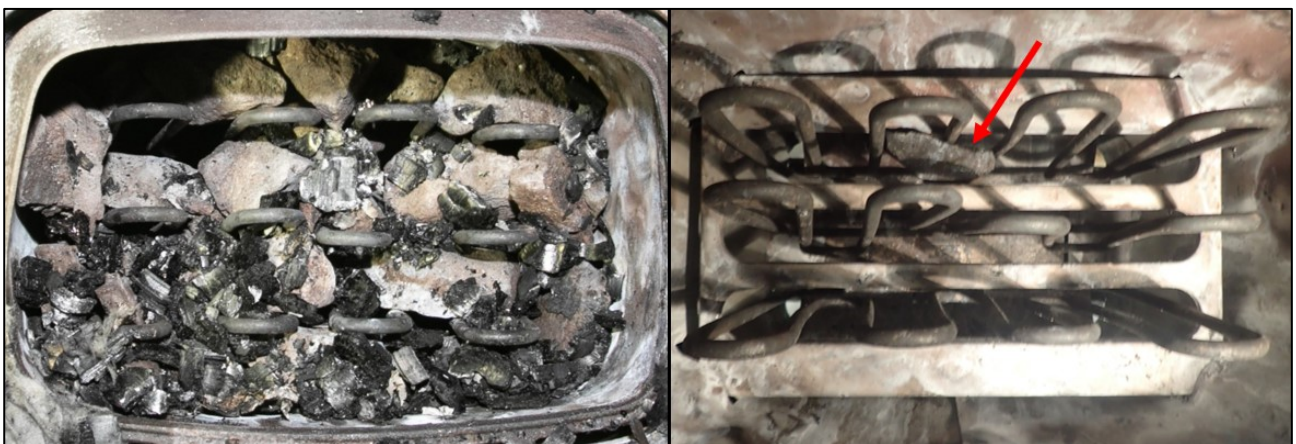
Kiviä onnettomuuskiukaassa oli tavanomainen määrä. Kivet olivat kivitilassa tiiviisti, ja osa niistä oli kiilautunut kiukaan sisävaipan ja vastuksien väliin. Koska vastuksia ei ole erikseen tuettu, kivet painoivat niitä vinoon. Ainakin yhdessä kohdassa vastus oli kiven vuoksi kiilautunut tiiviisti kiinni kivitilan välipohjaan. Osassa kiviä oli nähtävillä värimuutoksia.

**Kuva 18.** Vasemmalla paikkatutkinnan aikana otettu kuva, jolloin kiukaasta oli jo poistettu noin kaksi kerrosta kiviä. Kivet olivat tiiviisti kiinni sekä toisissaan että sähkövastuksissa ja kivitilan vaipassa. Hiiltyneet puupalat ovat pudonneet kiukaan päälle tulipalo aikana. Oikealla kiven poiston jälkeen otetussa kuvassa näkyy yksi tiukkaan kiilautunut kivi, joka oli painanut vastuksen kiinni kiukaan metallirakenteeseen. (Vasen kuva: poliisi; oikea kuva: OTKES)

Tällöin ahtaat ilmaraot kivien välillä kuristavat virtausta merkittävästi. Kivien asettelu voi myös alun perin olla väärä esimerkiksi niin, että kivet peittävät vastusten väleissä olevia virtausaukkoja.

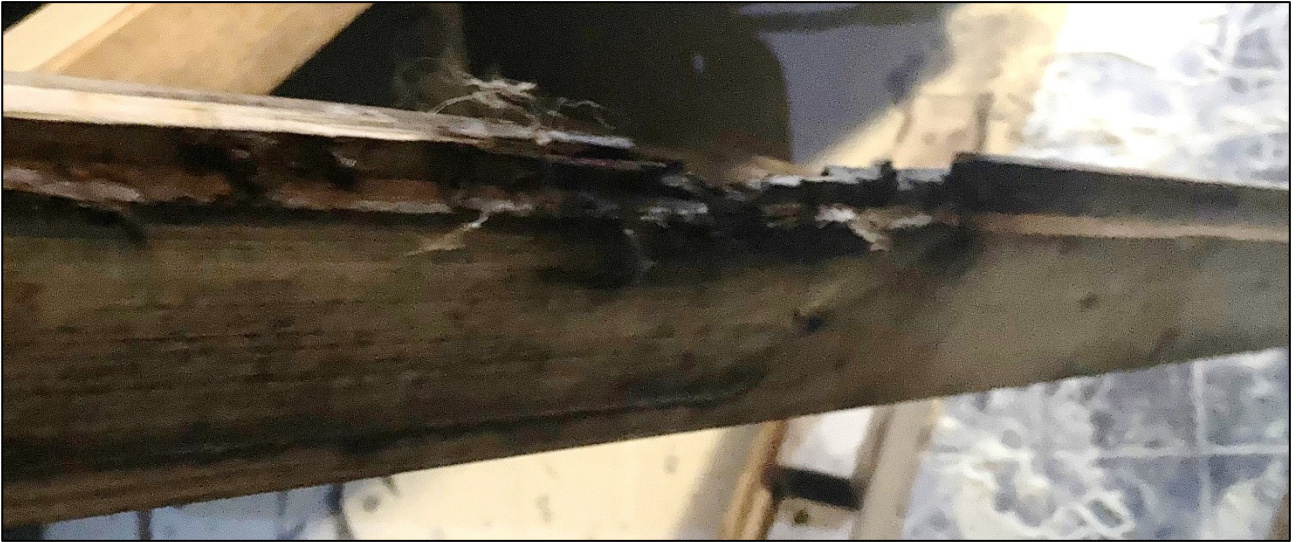
**Kuva 20.** Päijät-Hämeen tulipalossa kiukaan takana ollut paneeli hiilti merkittävästi. (Kuva: Päijät-Hämeen pelastuslaitos)

Tulipalon raivauksen yhteydessä havaittiin kiukaan takana sen yläosassa olleen paneelin hiiltyneen merkittävästi. Pahiten hiiltynyt kohta oli kiukaan keskikohdalla.

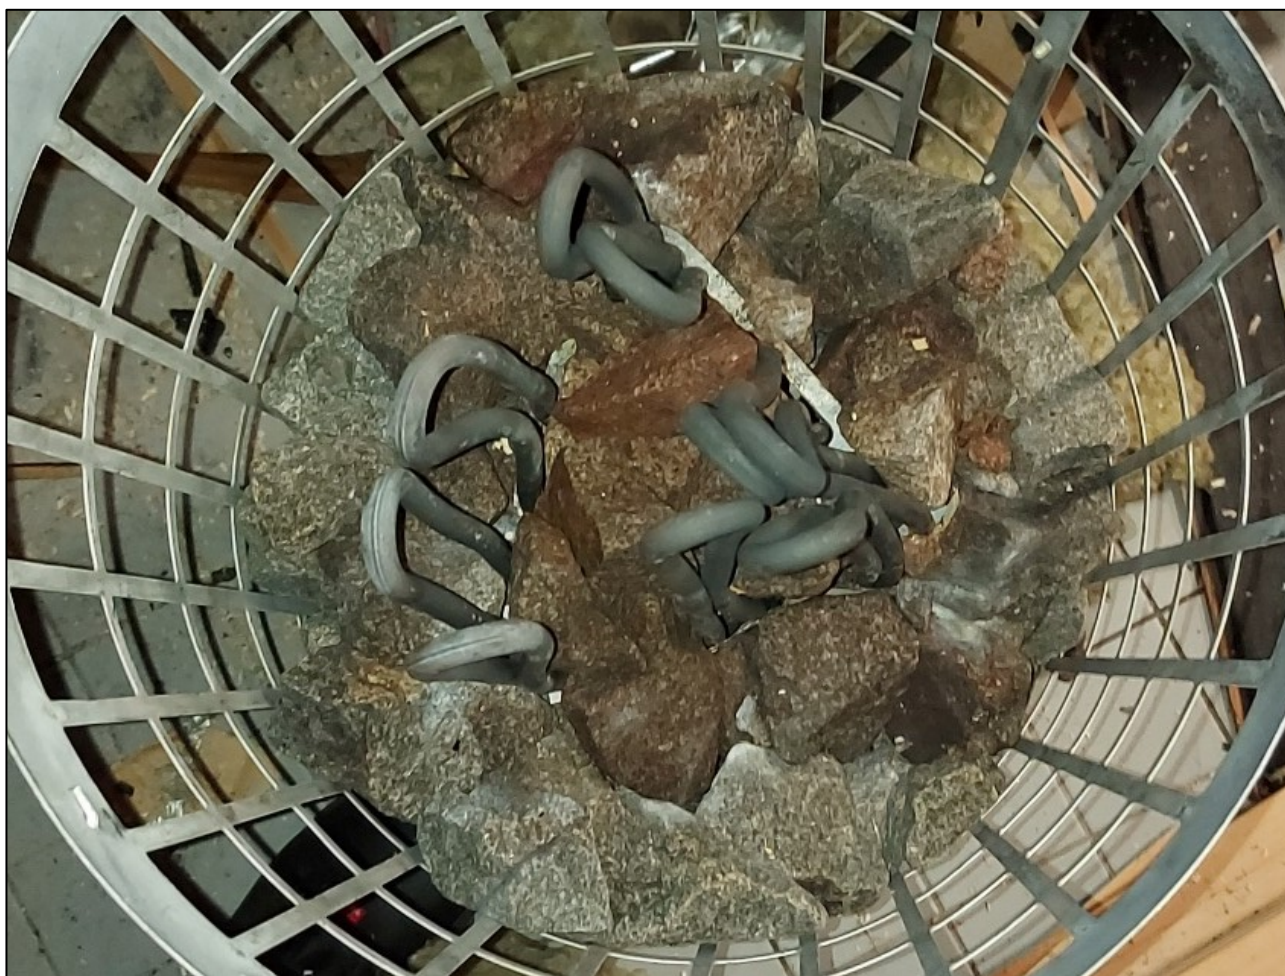
**Kuva 21.** Kanta-Hämeen tulipalossa olleen kiukaan kiviä poistettaessa havaittiin kivien olevan merkittävän tiiviisti. Kiukaan vastukset olivat vääntyneet siten, että osa niistä kosketti toisiaan. Kiukaan keskellä olleisiin kiviin oli tullut värimuutoksia. (Kuva: Kanta-Hämeen pelastuslaitos)

Kivien tiiveyden takia konvektio ei kuljettanut vastusten lämpöä saunaan suunnitellusti, vaan lämpö kasaantui kiukaan kiviin ja rakenteisiin. Kiukaasta tuli niin kuuma, että sen säteilylämpö riitti sytyttämään paneeliseinän lähimmän kohdan.

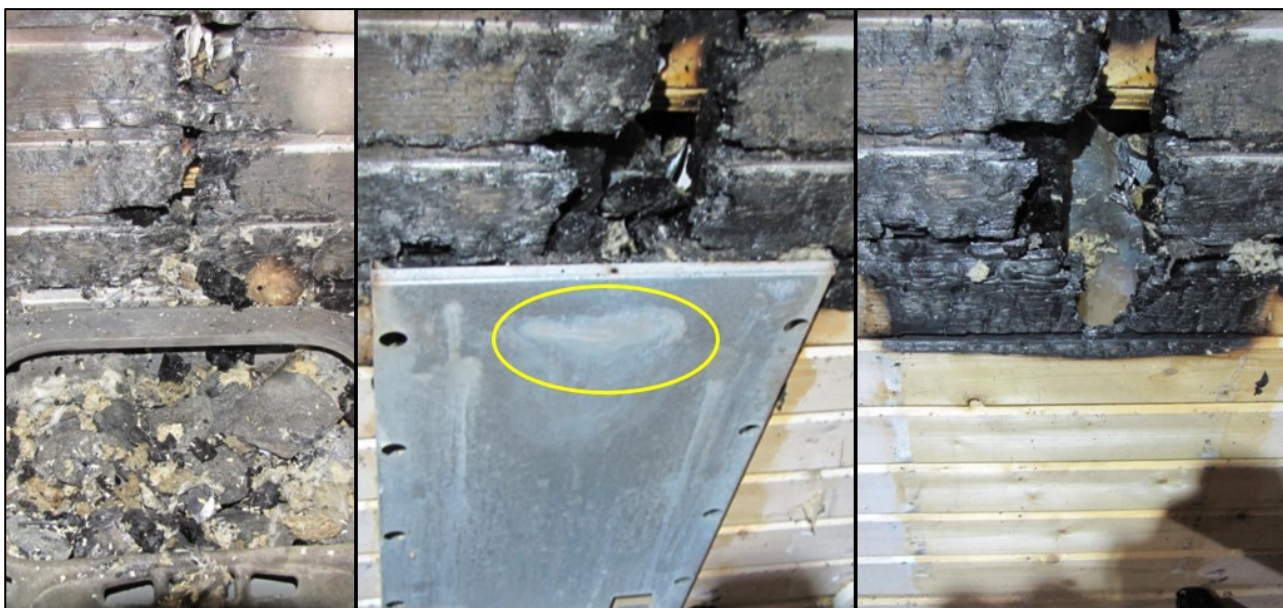
**Kuva 22.** Pohjois-Savon tulipalossa palo syttyi samasta kohtaa kuin tutkittavana olevassa tulipalossa. Vasemmanpuoleisessa kuvassa kiuas on paikallaan. Keskimmäisessä kuvassa kiuas on poistettu, ja asennustelineessä näkyy lämmön jättämä jälki vastaavassa kohdassa kuin tutkittavana olevassa palossa. Oikeanpuoleisen kuvan perusteella näyttää siltä, että paneeliseinä on syttynyt juuri lämmön jättämän jäljen kohdalta. (Kuva: Pohjois-Savon pelastuslaitos)

Saatujen tietojen perusteella näyttää siltä, että lämpötila-anturia ei ollut asennettu käyttö- ja asennusohjeen mukaiseen paikkaan. Tämän takia kiukaan vastukset olivat saattaneet olla päällä enemmän kuin mitä oli tarkoitus, joten kiuas oli käynyt suunniteltua kuumempänä.
