# Lossin L-317 törmäys laituriin Korppoossa 13.4.2023

M2023-01

Onnettomuustutkintakeskus päätti turvallisuustutkintalain (525/2011) 2 §:n 2 momentin nojalla tutkia 13.4.2023 Korppoossa tapahtuneen lossi L-317:n törmäyksen laituriiin.

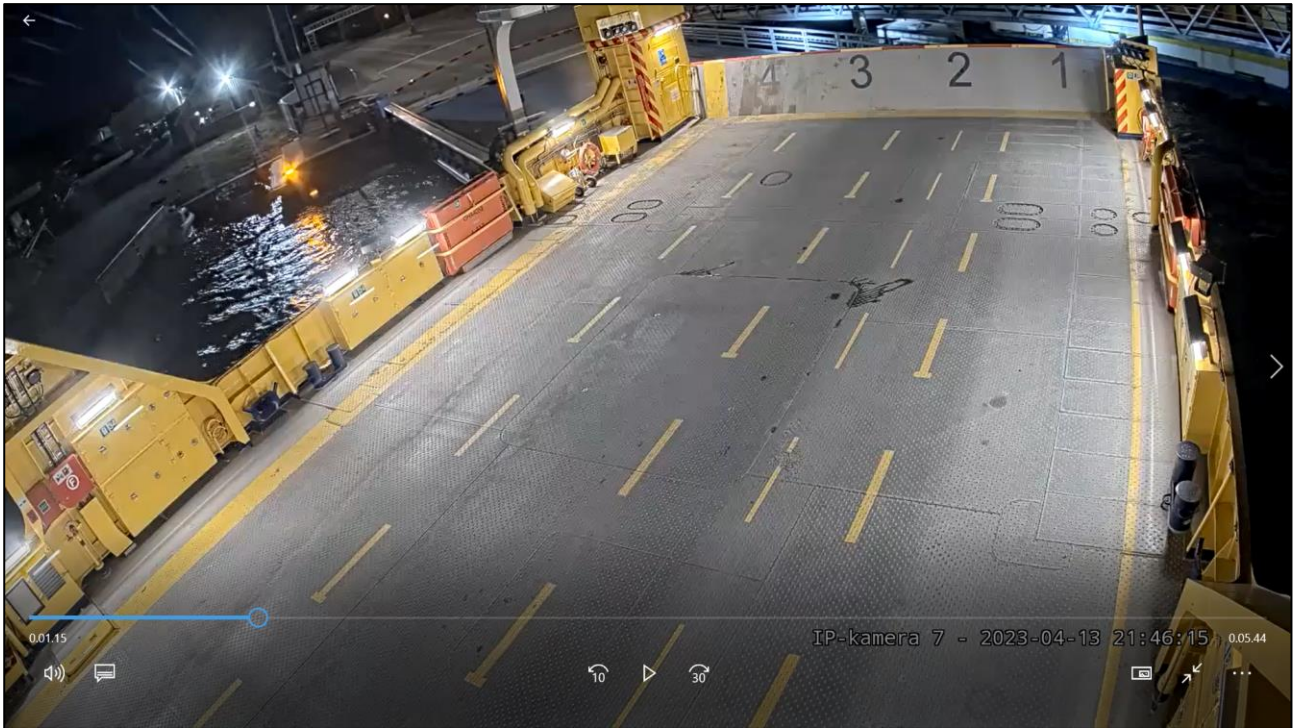
Lossi törmäsi noin 40 sekunnin kuluttua tehonsäätöjärjestelmän paikallisohjaustilaan kytkeytymisestä Retaisen lauttarannan kulturiin. Törmäysnopeus oli noin kolmen solmua. Lossin perä oli ennen törmäystä alkanut kääntyä vasempaan idästä noin 16 m/s puhaltaneen tuulen voimasta. Törmäyksessä kulturin päässä oleva sarvikotelo<sup>2</sup> osui lossin vasempaan etukulmaan. Pian tämän jälkeen-lossin perä osui kulturin vieressä olevan venesataman laituriin.

**Kuva 1.** Lossi on törmännyt kulturiin ja kääntynyt osin rannan suuntaiseksi. Pysäytyskuva lossin kansivalvontavideosta. (Kuva: Finferries)

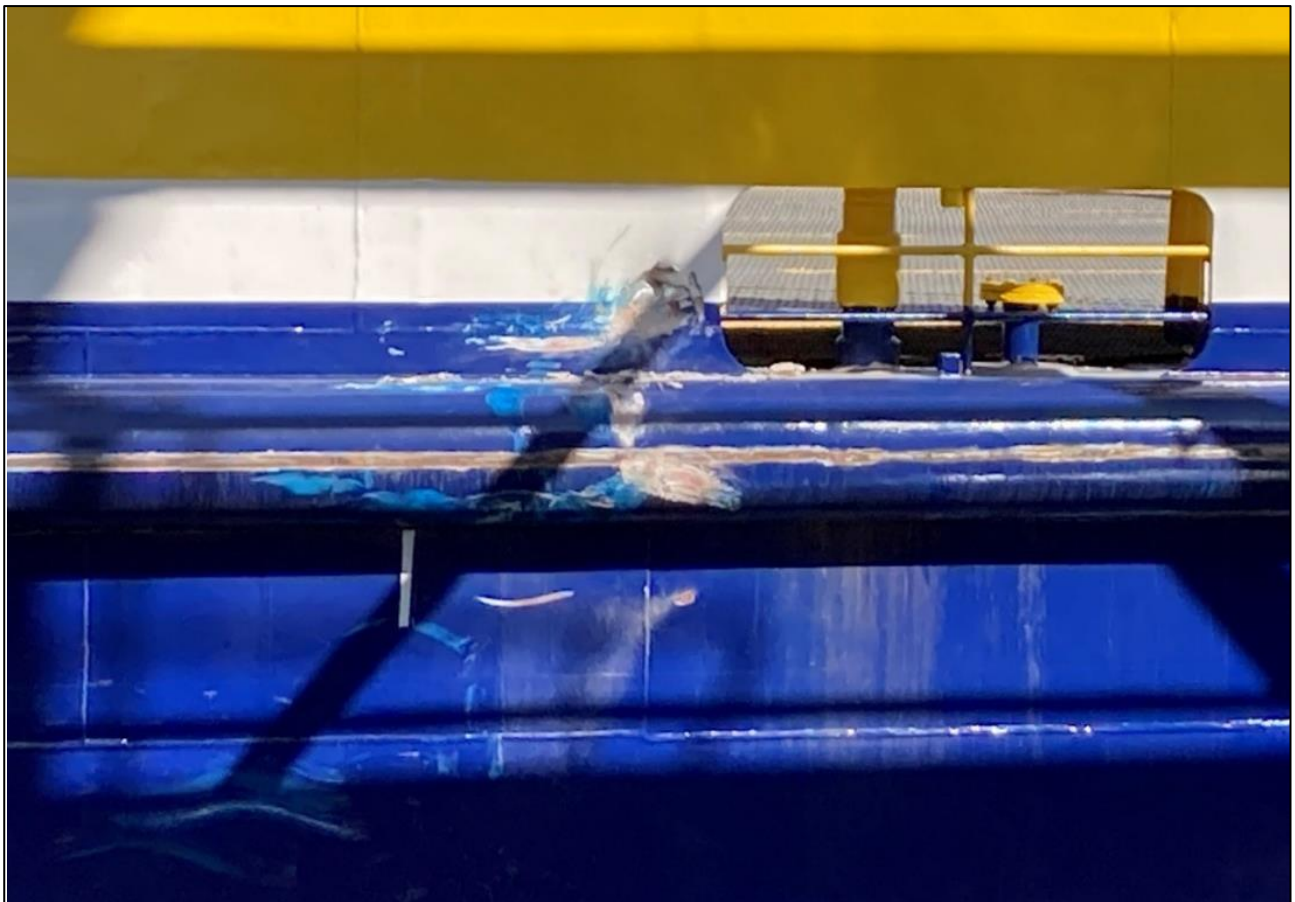
Lossin törmäyksistä aiheutui materiaalivahinkoja Retaisten puolella olleille venesataman laitureille ja poijuille. Myös lossin kylkeen, vesirajan yläpuolelle syntyi törmäyksistä painumia sekä maalivaurioita (kuva 2).

**Kuva 2.** Osumat kalturiin ja venesataman laituriin aiheuttivat lossin runkoon painumia sekä maalivaurioita. (Kuva: OTKES)

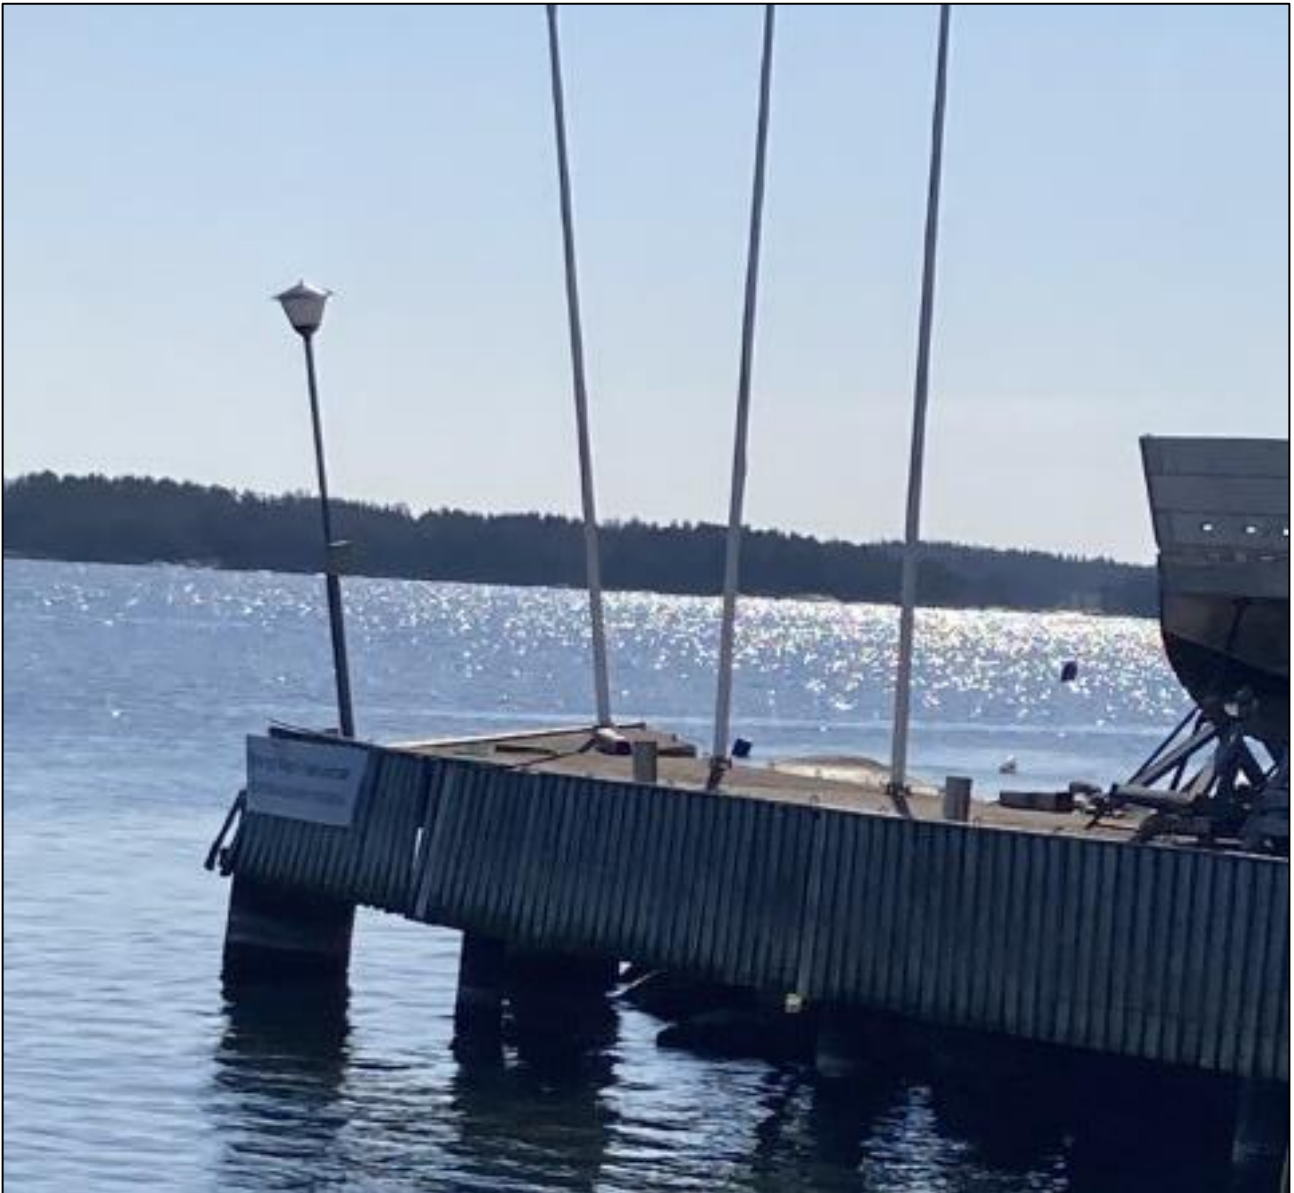
**Kuva 3.** Lossin törmäys väänsi venesataman laiturirakenteita. (Kuva: OTKES)

Lisäksi Retaisten lauttarannan kalturin sarvikotelot vääntyivät törmäyksen voimasta. Toinen sarvikotelo jouduttiin irrottamaan kokonaan korjausta varten, mutta toista sarvikoteloä pystyttiin korjaamaan paikan päällä. Venesataman laiturin pääty vääntyi törmäyksen voimasta (kuva 3).

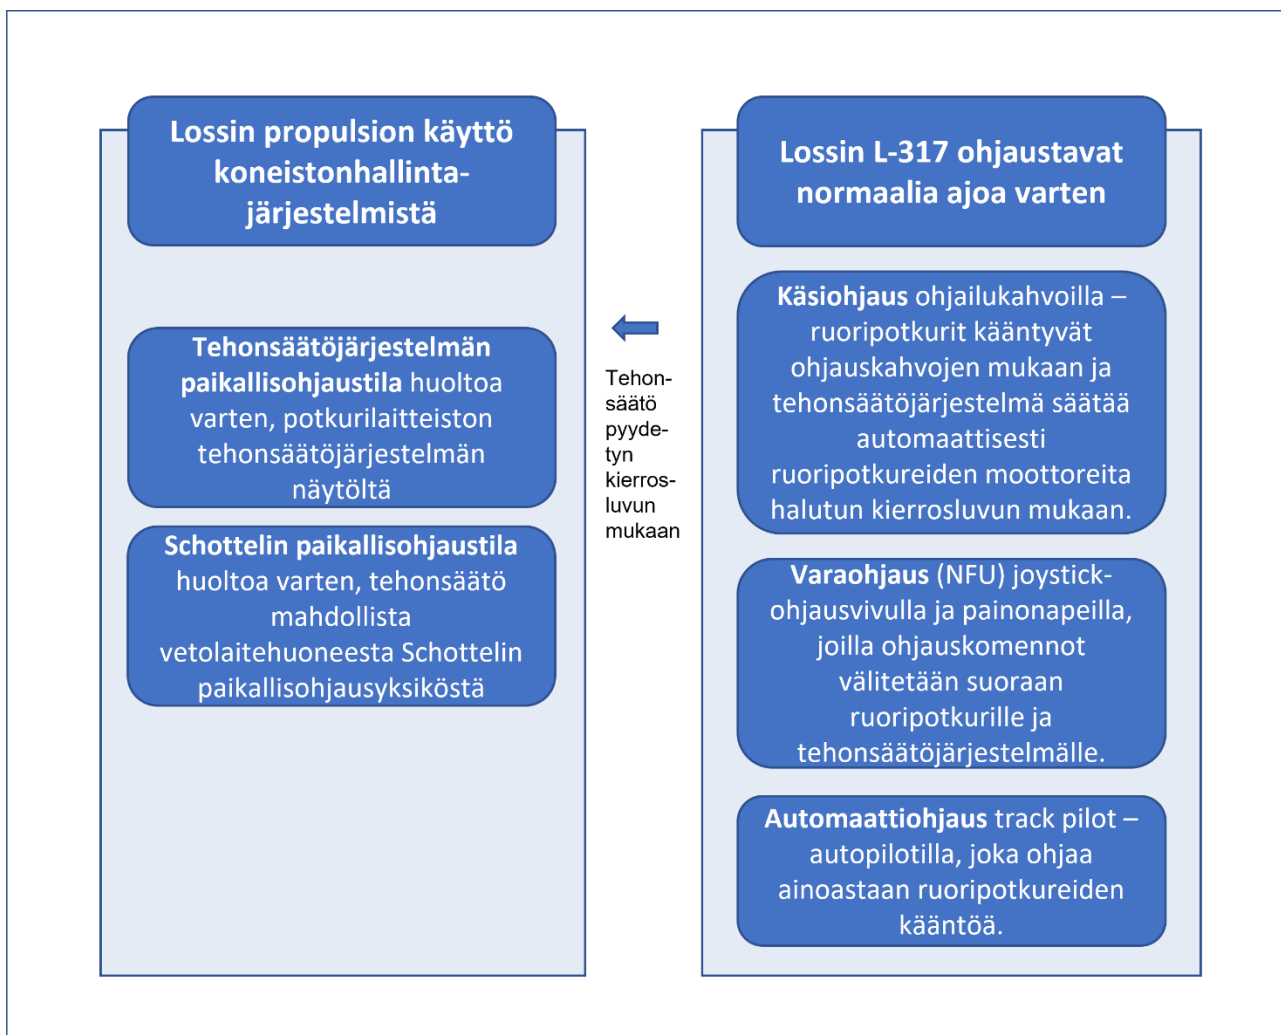
**Kuva 5.** Lossin L-317 erilaiset ohjaustavat. Tehonsäätöjärjestelmän paikallisohjaustilassa yhteys ohjaukskahvoilta annettuun kierroslukupyynnöön katkeaa. (Kuva: OTKES)

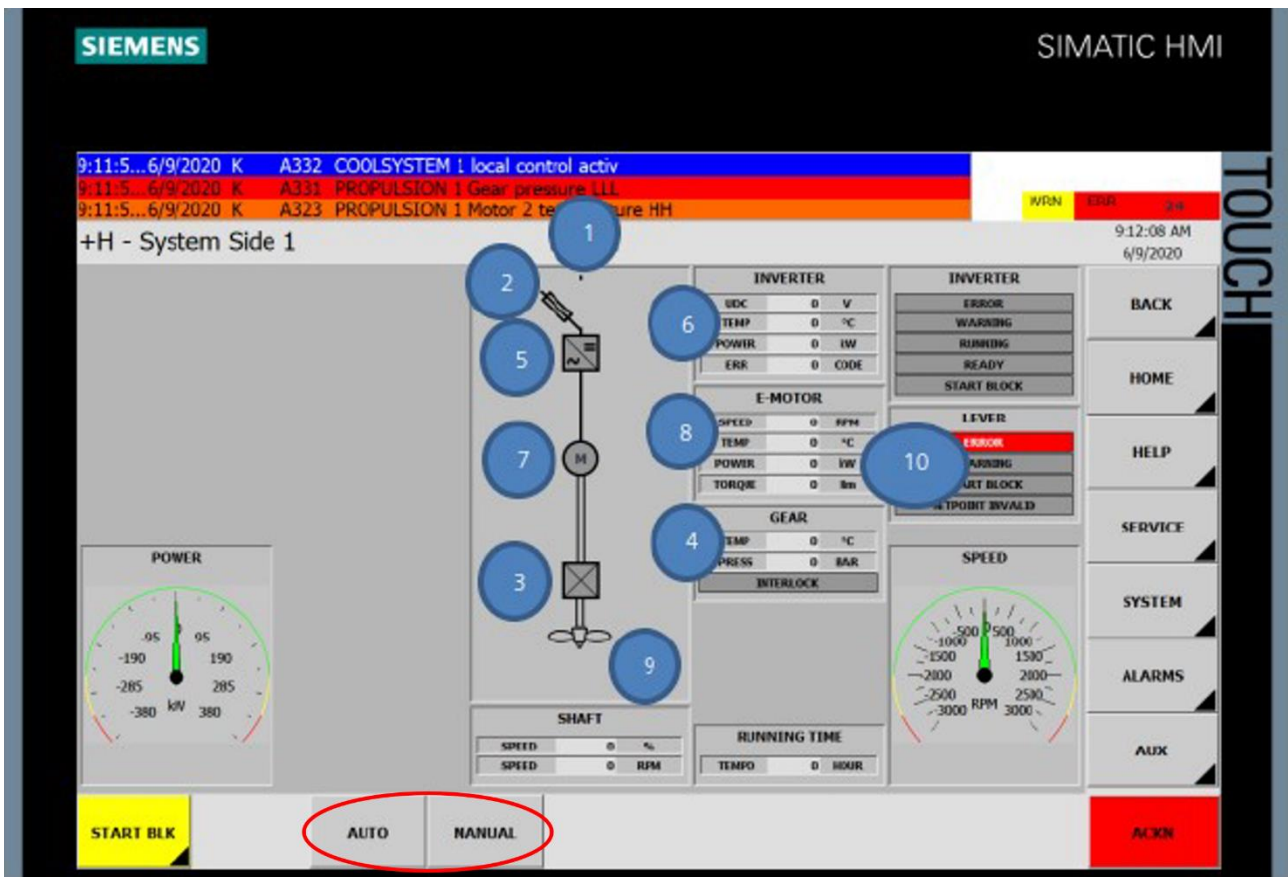
2. Molemmille sähkömoottorikäyttöille on omat ohjaus- ja valvontanäkymät (kuva 9). Tästä näytöstä käytön saa asetettua "MANUAL"-painikkeella manuaalitilaan, joka on tarkoitettu ensisijaisesti järjestelmän huoltotoimenpiteitä varten. Manuaalitulassa tehonsäätöjärjestelmä ei reagoi ohjauskahvoilta tai varaohjausvivulla annettuihin komentoihin. Moottorin kierroksia voi tässä tilassa ohjata näytölle tulevista increase (lisää)/decrease (vähennä) -painikkeista. Ohjaus palautetaan normaalitilaan "AUTO"-painikkeella, jolloin tehonsäätöjärjestelmä toimii normaalisti ja lossin tehonsäätö on mahdollista ohjauskahvoilla tai varaohjausvivulla.

**Kuva 9.** Näkymä sähkömoottorikäytön käyttöliittymästä. Alhaalla ympyröitynä painikkeet "Auto" ja "Manual". (Kuva: Finferries)

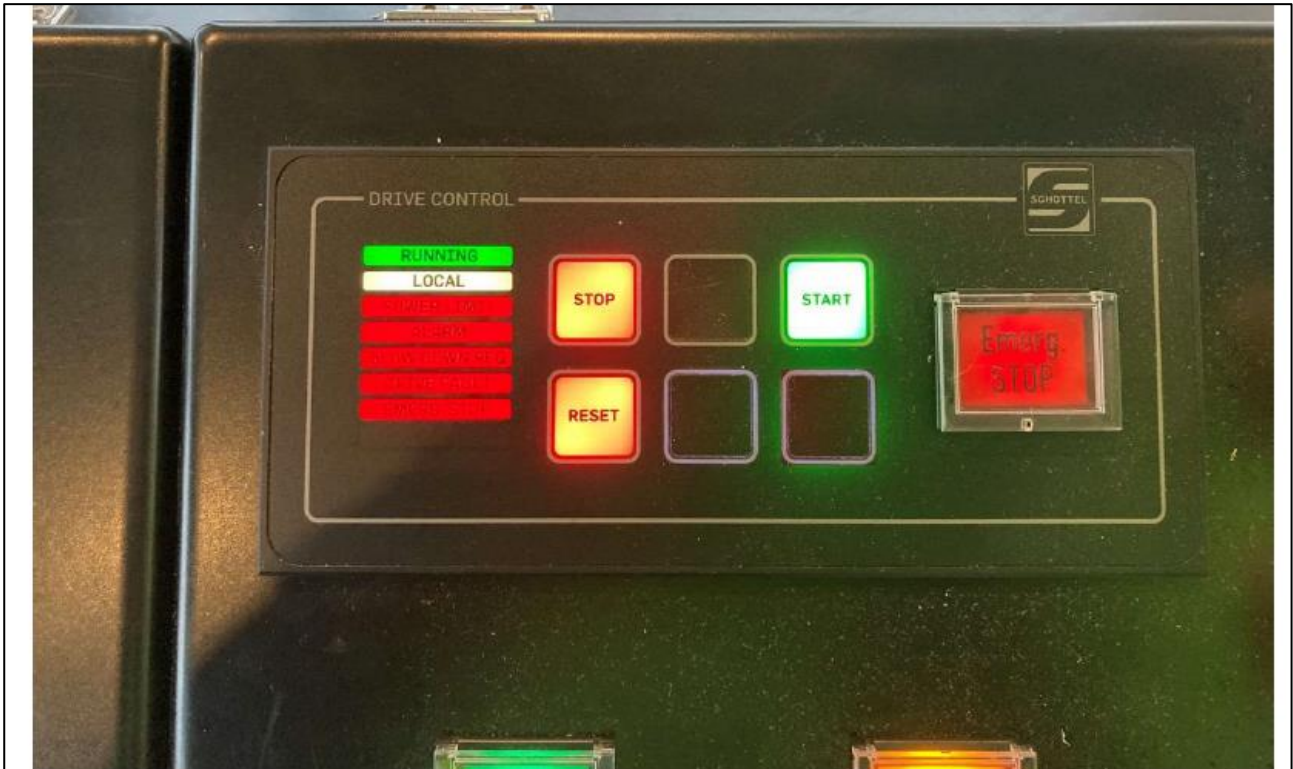
Schottelin ruoripotkurilaitteiden käyttöohjeessa on tuotu paikallisohjaustila esille järjestelmän kontrollipaneelin valojen merkityksiä kuvattaessa (kuva 11). Tässä yhteydessä kerrotaan, että paikallisohjaustilan ollessa päällä Schottelin vetolaitteen pyörimisnopeutta voidaan säätää ainoastaan lossin vetolaittehuoneessa sijaitsevasta Schottelin paikallisohjausyksiköstä. Lisäksi potkurilaitteen sammuttaminen ja käynnistäminen on tuolloin mahdollista ainoastaan samaisessa tilassa sijaitsevasta Siemensin Control Cabinet -paneelista. Ohjeessa ei ole mainintaa, että paikallisohjaustila voidaan kytkeä päälle lossin ohjaamossa sijaitsevalta tehonsäätöjärjestelmän näytöltä. Käyttöohjeessa ei myöskään varoiteta paikallisohjaustilan aiheuttamaa vaaraa lossin ohjailulle sen ollessa liikkeellä.

**Kuva 11.** Schottelin ruoripotkureiden käyttöohjeessa paikallisohtaus tila tulee esille järjestelmän kontrollipaneelin indikaatiovalojen selitysten perusteella. (Kuva: Finferries)

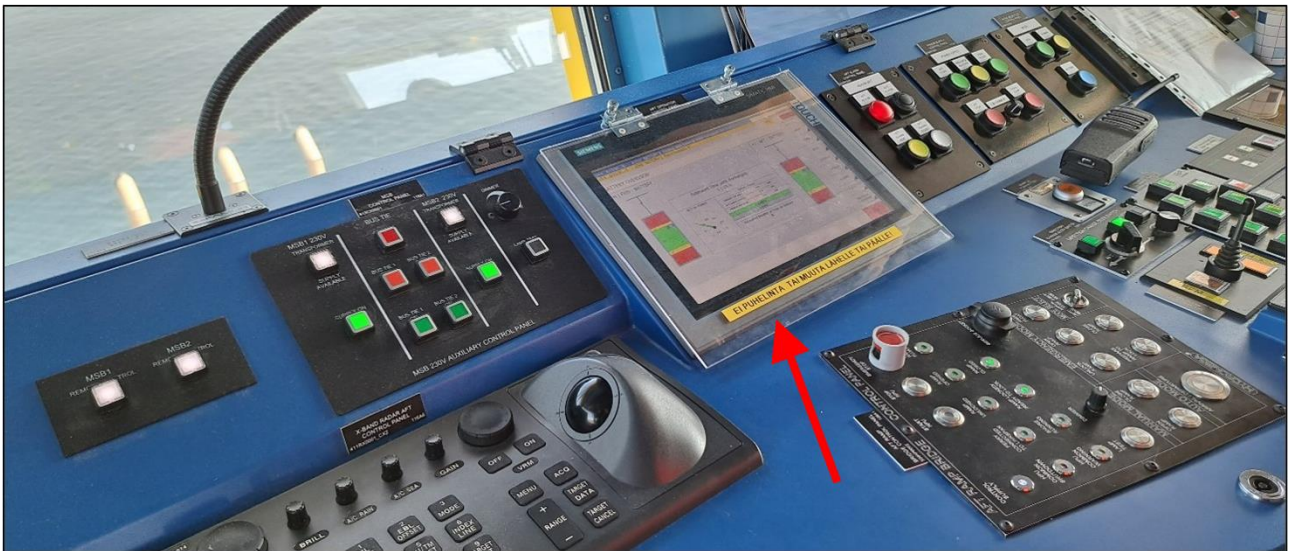
Tutkinnan aikana kävi ilmi, että todennäköisesti osittain kosketusnäytön päällä ollut lauttayhtiön matkapuhelin painoi näyttöä niin, että tehonsäätöjärjestelmälle välittyi näytöltä komento kytkeytyä järjestelmän paikallisohjaustilaan. Puhelimen liikkuminen aluksen tärinässä aiheutti todennäköisesti useita painalluksia eri kohtiin näyttöä.

**Kuva 12.** Siemensin sähkökäyttöjen kosketusnäytön sijainti (nuoli). Näytön päälle on asennettu onnettomuuden jälkeen suoja muovilevystä. (Kuva: OTKES)

Lossi oli pois liikenteestä viisi päivää. Varustamo halusi huolellisen selvittelyn avulla varmistua, että aluksen laitteistot ovat kunnossa ja liikennöinnin jatkaminen olisi turvallista. Traficomın tarkastajat kävivät aluksella 17.4., jolloin myös lossin koneistojärjestelmien laitetoimittajien, Siemensin ja Schottelin edustajat olivat tulleet tarkastamaan lossin automaatio- ja tehonsäätöjärjestelmiä. Siemensin ja Schottelin edustajien arvio oli, että tapahtuman syynä oli lossin tehonsäätöjärjestelmän paikallisohtaustilan kytkeytyminen järjestelmän näytöltä – mahdollisesti puhelimen painamana. Traficomın tarkastajat määräsivät tämän perusteella, että näyttöjen päälle tulee asentaa muovilevyt, jotta näyttöjen tahaton painelu voitaisiin jatkossa estää (esimerkiksi kuvaa 12).
