Vajerfärjan L-317:s kollision med bryggklaffen i Korpo 13.4.2023

M2023-01

Utredningsbeteckning: M2023-01
Utredningsrapport 3/2024
ISBN: 978-951-836-660-0 (PDF)
ISSN: 2341-5991 (elektronisk publikation)

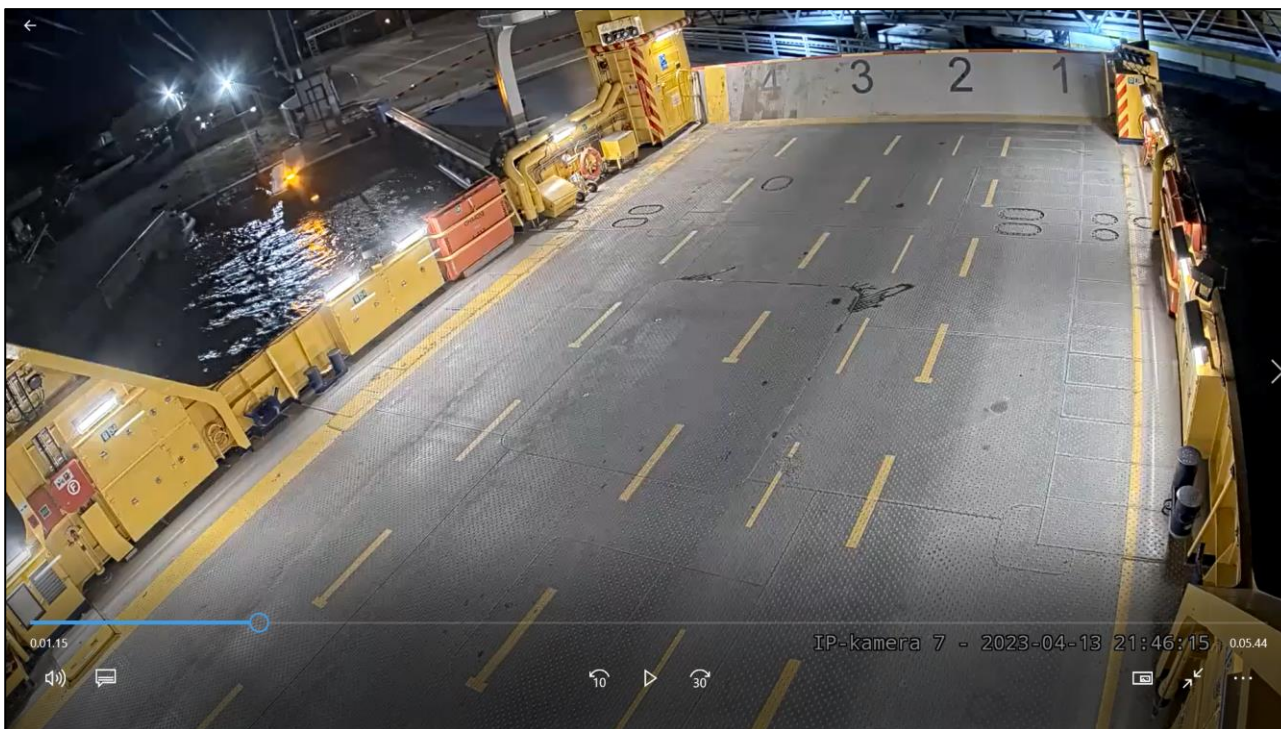
Bild 1. Färjan har kolliderat med bryggklaffen och delvis svängt utmed stranden. Stoppbild ur färjans däckövervakningsvideo. (Bild: Finferries)

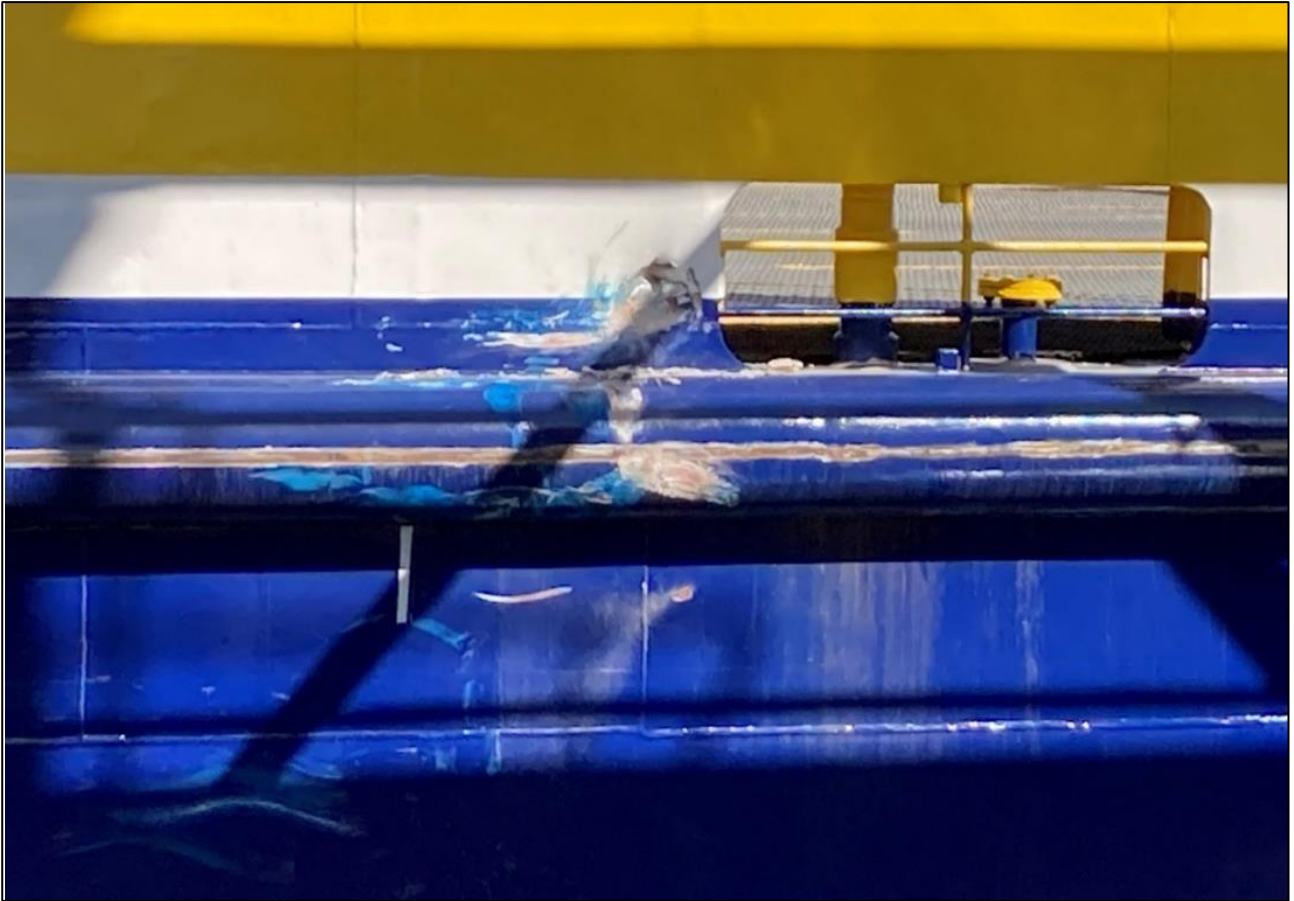
Färjans kollision orsakade materiella skador på båthamnens bryggor och bojar på Retaisidan. På sidan av färjan ovanför vattenlinjen uppstod det intryckningar och lackskador (bild 2) av kollisionen.

Bild 2. Kollisionerna med bryggklaffen och båthamnens brygga orsakade intryckningar i och lackskador på färjans skrov. (Bild: OTKES)

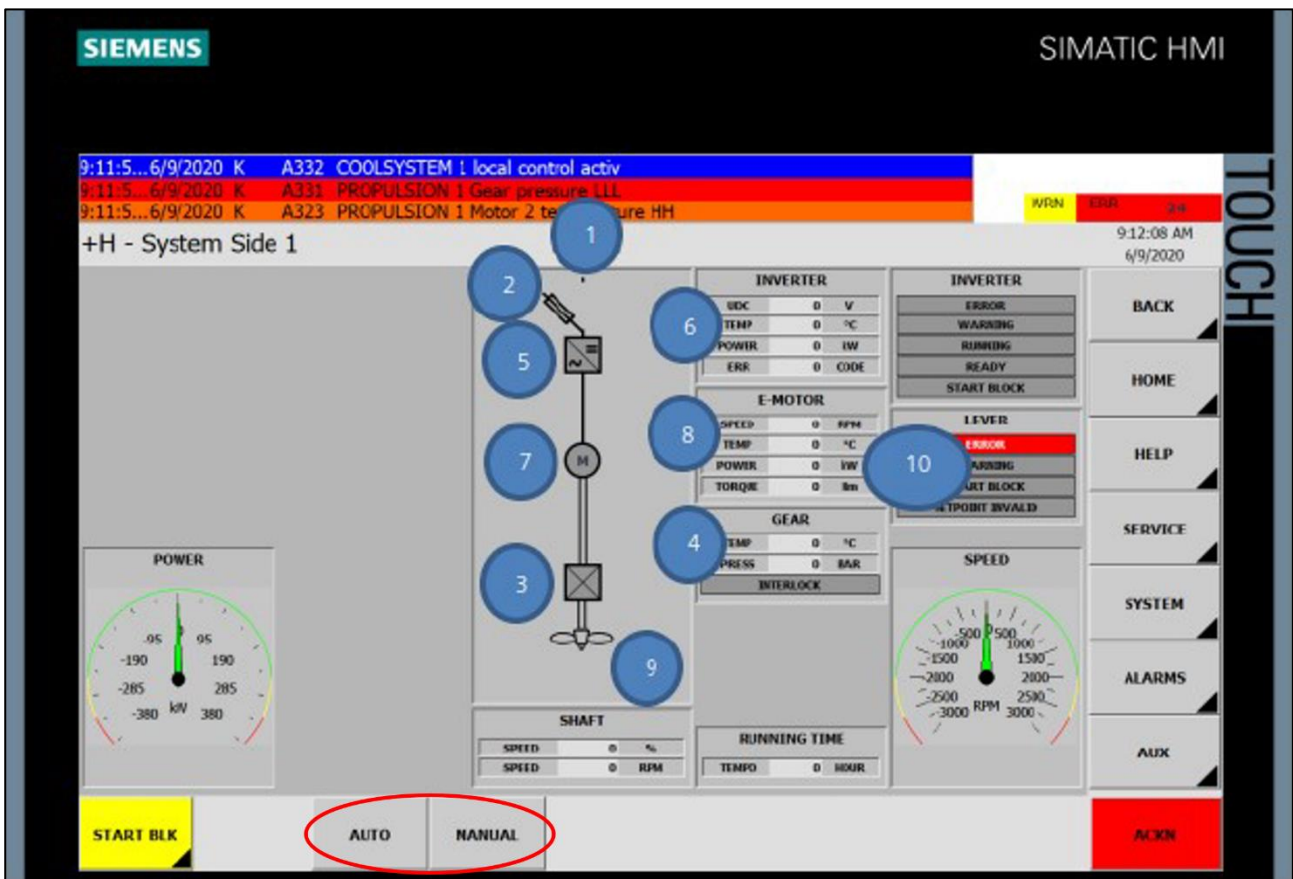
2. Båda elmotordriften har egna styr- och övervakningssystem (bild 9). Från denna skärm kan man med "MANUAL"-knappen ställa driften i manuelläge, vilket är främst avsett för underhållsåtgärder på systemet. I manuelläget reagerar inte effektregeringssystemet på kommandon som ges med styrreglagen eller reservstyrningsspaken. I detta driftläge kan motorns varvtal styras med increase (öka)-/decrease (minska)-knappar som blir synliga på skärmen. Styrningen återställs till normalläge med en "AUTO"-knapp, varvid effektregeringssystemet fungerar normalt och justering av färjans effekt är möjlig med styrreglagen eller med reservstyrningsspaken.

Bild 9. Vy över användargränssnitt för en elmotordrift. "AUTO"- och "MANUAL"-knapparna inringade nedtill. (Bild: Finferries)

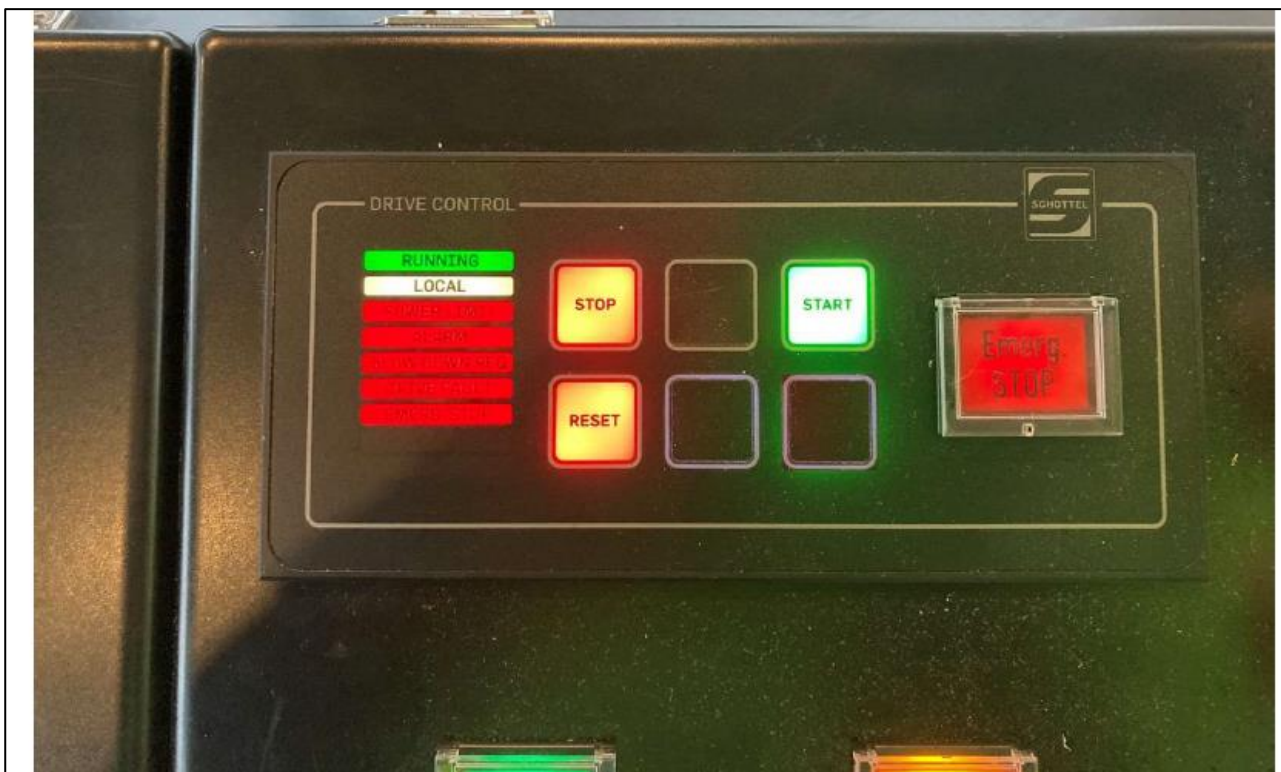
I driftinstruktionen för Schottels roderpropelleranordning har lokalstyrningsläget lyfts fram vid beskrivningen av innebörden hos lamporna på systemets kontrollpanel (bild 11). I detta sammanhang berättar man att när lokalstyrningsläget är aktivt kan rotationshastigheten hos Schottels framdrivningsanordning justeras enbart från Schottels lokalstyrningsenhet som är placerad i färjans rum med framdrivningsanordningarna. Dessutom är då avstängning och start av propelleranordningen möjlig enbart från Siemens Control Cabinet-panel som är placerad i samma utrymme. I instruktionen nämns inte att lokalstyrningsläget kan tillkopplas från effektregleringssystemets skärm som är placerad i färjans styrhytt. I driftinstruktionen varnas inte heller för den fara för manövreringen av färjan som lokalstyrningsläget orsakar när färjan är i rörelse.

Bild 11. I driftinstruktionen för Schottels roderpropellrar presenteras lokalstyrningsläget baserat på beskrivningen av indikeringslamporna på systemets kontrollpanel. (Bild: Finferries)
