Museojunan vaunun tulipalo Haarajoen pohjoispuolella 11.6.2023

Tutkinnan tunnus: R2023-E2
Alustava tutkinta 1/2023
ISBN: 978-951-836-652-5 (PDF)

1 MUSEOJUNAN VAUNUN TULIPALO HAARAJOEN POHJIOSPUOLELLA

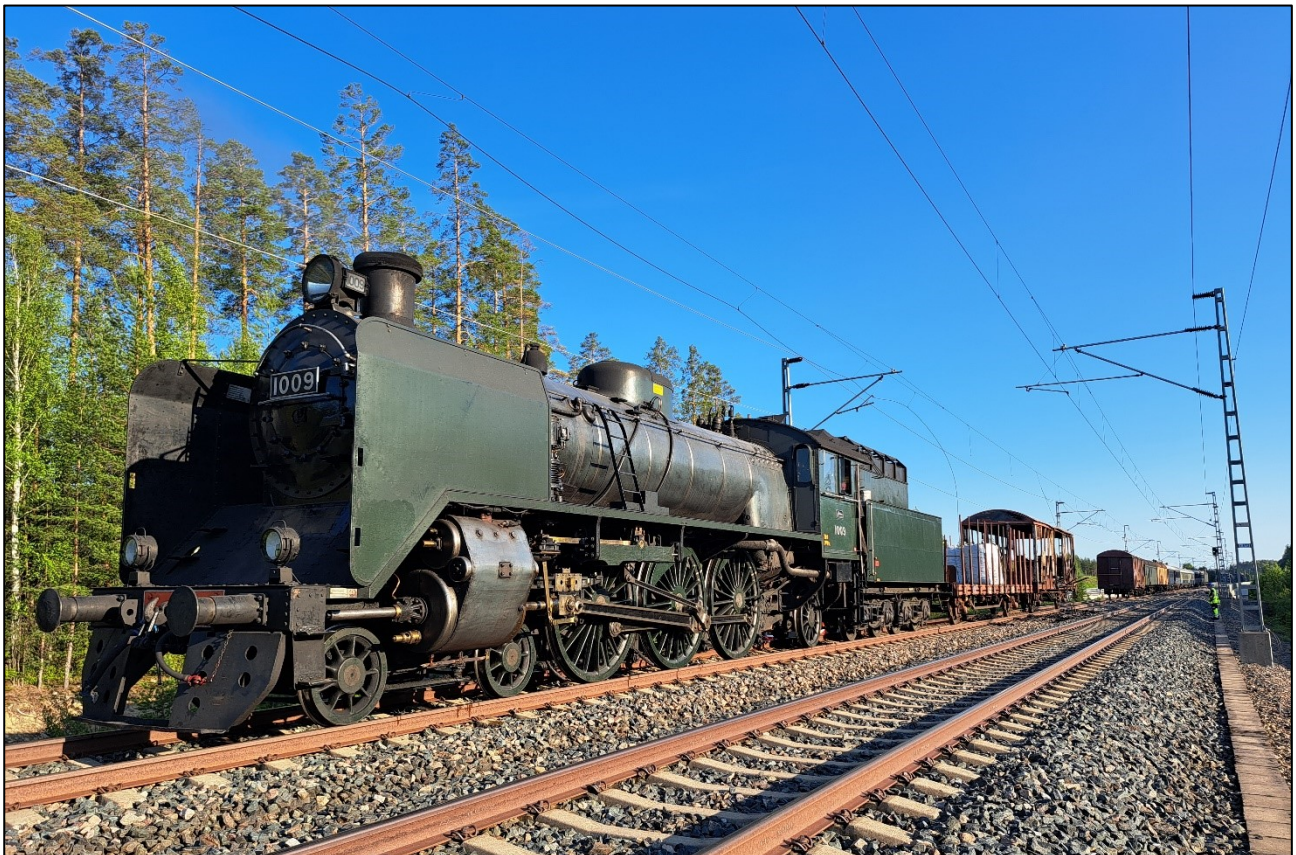
Kuva 2. Juna pysähtyneenä palopaikalle. Veturiin ovat kytkettynä hiilillä lastattu Hkba-avovaunu ja palanut Gbl-umpivaunu. Etäämmällä näkyvät toinen polttopuilla lastattu Gbl-vaunu ja sen perään kytketyt matkustajavaunut. (Kuva: OTKES)

Tulipalo syttyi veturin savupiipusta tulleista kipinöistä, jotka ajoviiman ja tuulen vaikutuksesta sytyttivät polttopuilla lastatun umpivaunun tuleen. Junan kiihdyttäessä Haaraajoelta pohjoiseen ylämäkeen savupiipusta tulevien kipinöiden määrä kasvoi, mikä selittää palon syttymisen radan tässä kohdassa. Ajoviiman vaikutus tehosti palon syttymistä ja aiheutti sen nopean leviämisen koko vaunuun.

Savu ja kipinät kuuluvat osana höyryjunaliikenteeseen, eikä kipinöiden aiheuttamaa palovaaraa ole täysin mahdollista välttää. Riskiä on kuitenkin mahdollista vähentää harkitsemalla paloaran materiaalin kuljetustarvetta junassa, huolehtimalla veturin kunnossapidosta ja kiinnittämällä huomiota polttoaineen laatuun.
