Lentokoneen takaoven irtoaminen koulutuslennolla Porin itäpuolella 19.8.2022

L2022-03

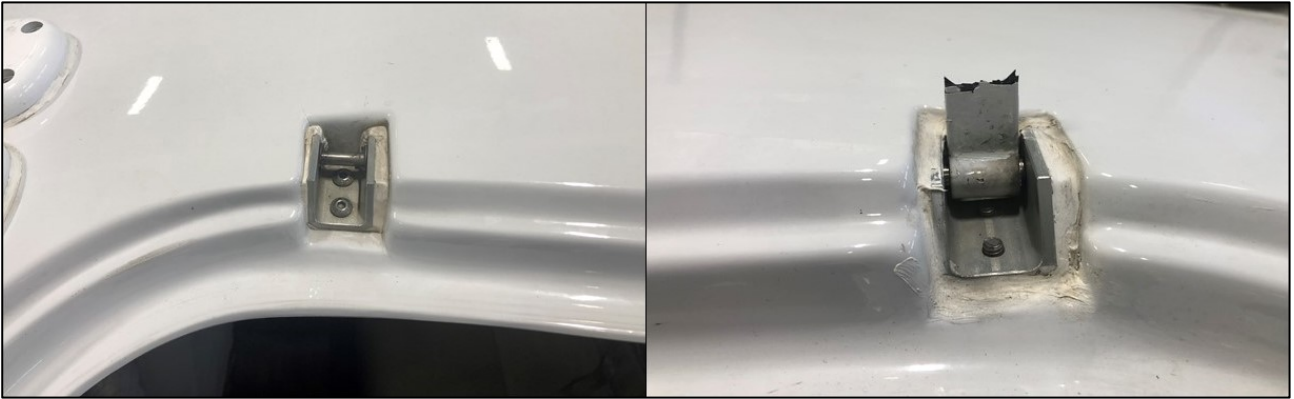
Lentokoneen takaovi oli revennyt irti saranoistaan ja irronnut lentokoneesta. Ovi oli repäissyt mukanaan myös oven avaamisessa ja auki pysymisessä avustavan kaasujousen. Oven etummainen sarana oli irronnut kokonaan. Hätäavauksessa irtoava etummaisen saranan

saranatappi oli paikallaan. Takimmainen sarana oli katkennut siten, että lentokoneen rungon puoleiseen saranapisteeseen jäi kiinni osa saranasta. Lentokoneesta ei löytynyt merkkejä tai jälkiä oven osumisesta koneen rakenteisiin sen irrotessa. Lentokoneeseen ei ollut paikkatutkinnan aikana mahdollista kytkeä virtoja päälle, joten oven varoitusjärjestelmän toimintaa ei voitu silloin kokeilla. Irronnutta takaovea ei löydetty. Lentokoneelle ei aiheutunut muita vaurioita. Huoltohallissa oli toinen Diamond DA42 -tyyppiä oleva lentokone, josta tarkasteltiin oven rakennetta, sen lukitusmekanismia sekä avaamista koneen sisä- ja ulkopuolelta.

Kuva 2. Kuvakollaasi rikkoontuneista oven saranoiden kiinnityskohdista. (Kuvat: OTKES)

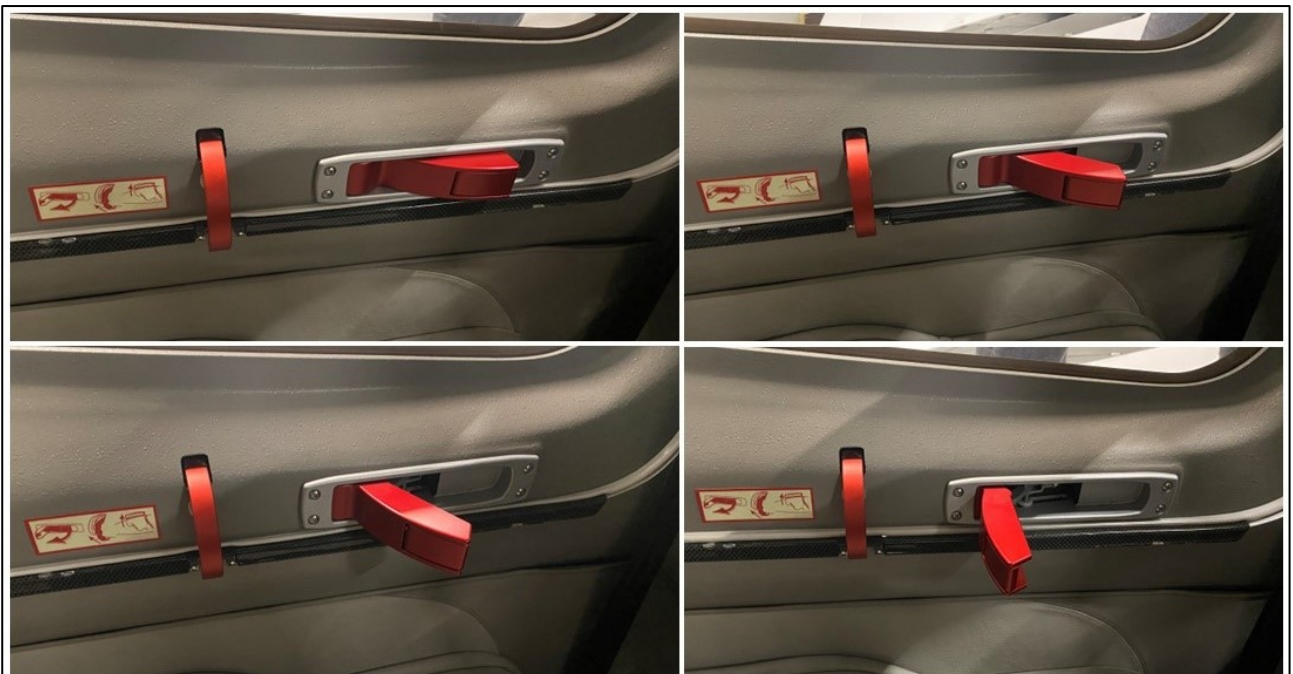
Tarkasteltaessa takaoven sisäpuolen lukituskahvaa ja sen toimintaa havaittiin, että molemmissa lentokoneyksilöissä oven lukituksen tunnistus tulkitsi oven lukituksi, vaikka lukituskahvaa ei ollut painettu pohjaan asti. Sisäpuolen kahvasta mitattuna se sai olla avattuna noin 30 asteeseen asti, ennen kuin järjestelmä huomasi lukituksen aukeamisen. Lukitus on siten erittäin helppo sulkea vajaasti ilman, että järjestelmä varoittaa siitä. Kahvan mekanismi ei myöskään vedä itseään täysin lukittuun asentoon, vaan kahva on painettava käsivoimin loppuun saakka. Lukitustapit tulivat pois rei'istä sisäkahvan ollessa käännettynä noin 50 astetta. Tällöin ovi pääsee aukeamaan lukituksesta turvahaan varaan. Avattaessa kahva ponnahtaa täysin auki asentoon sisäisen kaasujousen avustamana siinä vaiheessa, kun lukitustapit eivät enää koske lukituslevyihin eli ovi on kokonaan auennut lukituksesta.

Kuva 10. Kuvasarja sisäpuolen kahvan asennoista. Ylhäällä vasemmalla kahva täysin lukitussa asennossa. Ylhäällä oikealla kahva auenneena noin 30 asteen kulmaan, jolloin ovivaroitus aktivoituu. Alhaalla vasemmalla kahva auenneena noin 50 asteen kulmaan, jolloin lukitustapit ovat pois lukituslevyn rei'istä, ja ovi pääsee aukeamaan turvahaan varaan. Oikealla alhaalla täysin auki asennossa oleva kahva. (Kuvat: Otkes)

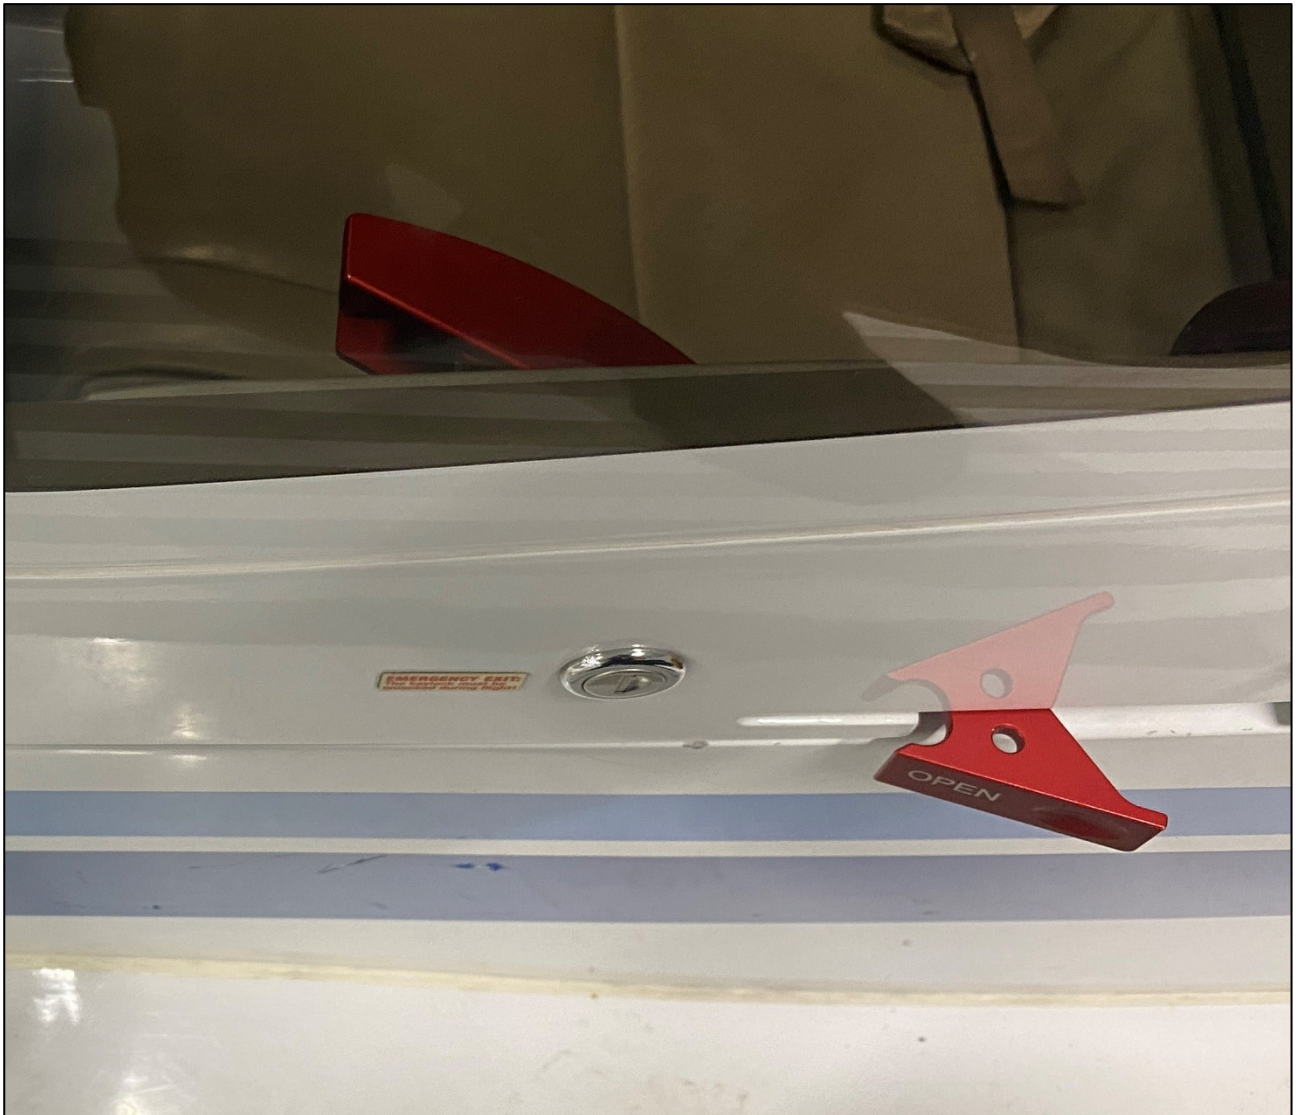
Kuva 11. Takaoven ulko- ja sisäkahvan asento avattuna kohtaan, jossa ovivaroitus aktivoituu (Kuva: Otkes)

Mikäli ovi on auennut niin paljon kuin turvahaka antaa myöden, eivät lukitustapit osu reikiinsä eikä ovea ole mahdollista lukita pelkästään lukituskahvaa painamalla. Lukitseminen vaatii siis samanaikaisesti oven vetämistä kiinni päin.

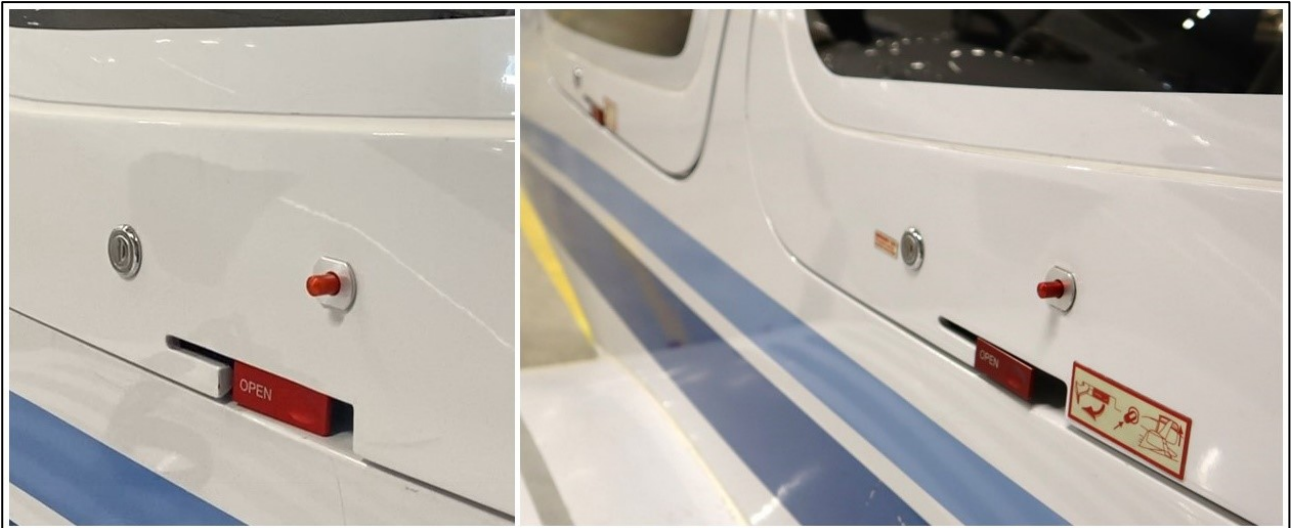
Lentokoneyksilöiden välillä ulkopuolen kahvojen asennossa havaittiin eroja täysin lukitussa asennossa. Toisessa lentokoneessa ulkopuolen kahva painui selkeästi lentokoneen ulkopinnan sisälle ja toisessa jäi jopa hivenen koholle ulkopintaan nähden. Ulkopuolelta takaovea lukittaessa sen täydellinen lukittuminen voi lentokoneyksilöstä riippuen vaatia ulkopuolen kahvan painamista lentokoneen pinnan tasoa syvemmälle. Joissakin lentokoneyksilöissä pinnan tasoon painettu ulkopuolinen lukituskahva ei välttämättä ole täysin lukittuneessa asennossa.

Kuva 12. Takaoven ollessa täysin kiinni ja lukittuna, ulkopuolen kahvan asento vaihteli lentokoneyksilöiden välillä. Vasemmassa kuvassa (OH-DAN, jossa uusi ovi) lukituskahva painuu oven pinnan tasosta sisäänpäin noin 8 millimetriä. Oikeassa kuvassa (OH-DAM) lukituskahva jää hieman koholle oven pinnasta. (Kuvat: Otkes)

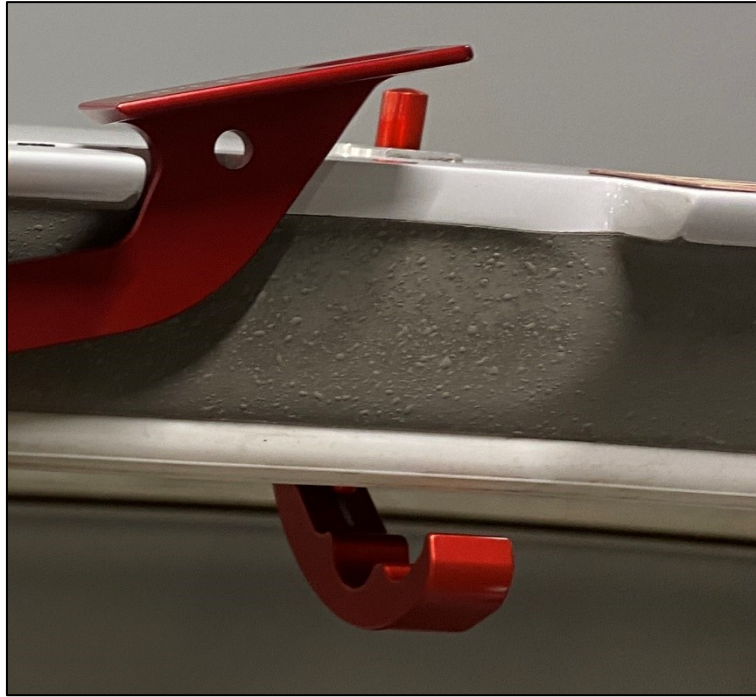
Molempien tutkittujen takaovien lukituskahvat toimivat siten kuin huolto-ohjeissa on määritelty. Lentokonevalmistaja Diamondin mukaan oven lukitusmekanismin ja sen kaasujousen toiminta tulee tarkastaa 200 lentotunnin huoltojen yhteydessä tai jokaisen vuosihuollon yhteydessä. Oven ollessa auki ja lukituskahvaa kiinni painettaessa, lukitusmekanismissa olevan kaasujousen tulisi vetää ja avustaa lukituskahvaa täysin lukittuun asentoon vähintään 10 mm ennen liikkeen loppukohtaa. Lukituskahvan liikettä mitattaessa jousi veti kahvan kiinni asentoon 26 mm ennen liikkeen loppukohtaa. Kohta, jossa kaasujousi alkaa vetämään kahvaa kiinnipäin, on lähempänä täysin lukittu -asentoa kuin missä ovivaroitus aktivoituu. Eli varoituksen tullessa kahvassa ei ole enää yhtään lukitusta kiinni päin vetävää voimaa.

Kuva 14. Ulkopuolen lukituskahva asennossa, josta kahvan sisäinen kaasujousi vetää ja avustaa kahvaa täysin lukittuun asentoon. (Kuva: Otkes)

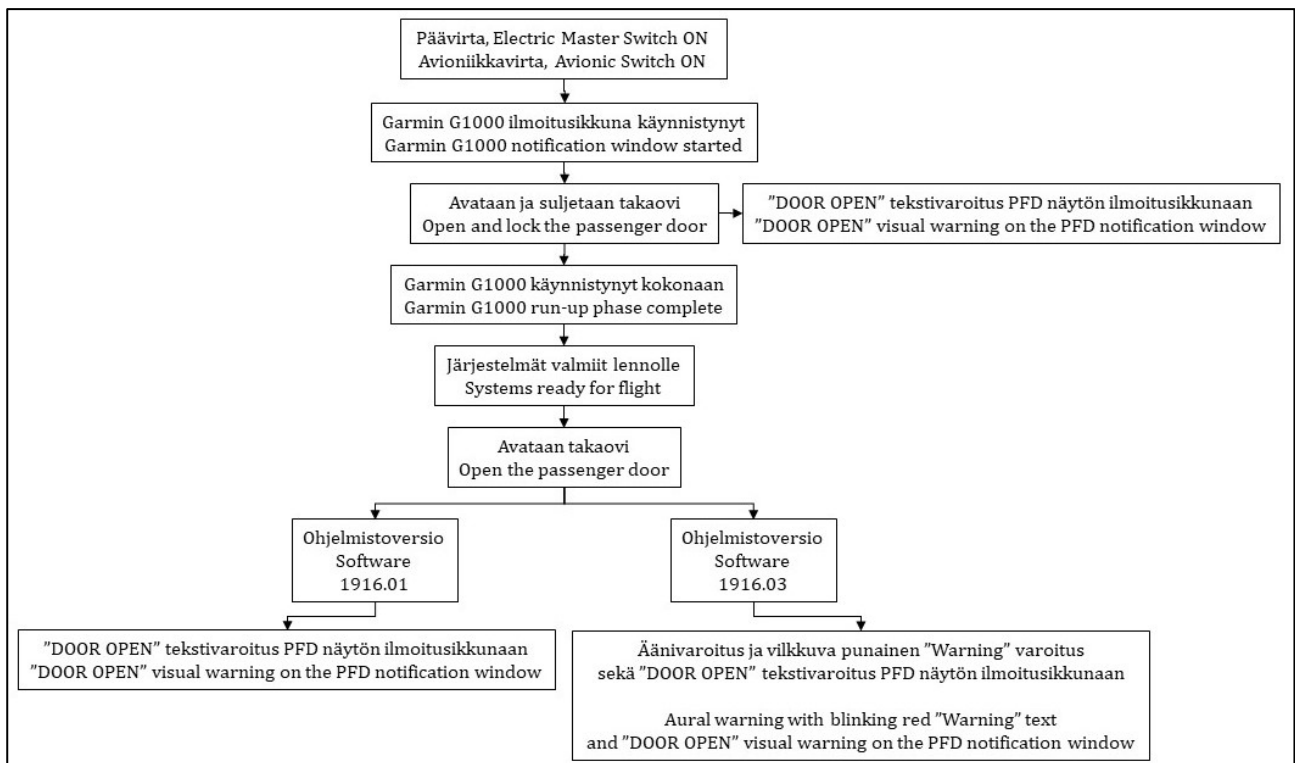
Ovivaroitussjärjestelmää kokeiltaessa havaittiin, että onnettomuushetkellä käytössä olleella Garminin ohjelmistoversiolla (1916.01) saatiin aikaan tilanne, jossa äänivaroitussjärjestelmä ei aktivoitunut oven auetessa. Lentokoneen päävirta ja avioniikan virta oli kytketty päälle ja Garmin G1000:n sisäiset testit olivat käynnissä. Kaikki ovet olivat olleet lukittuina ja takaovi avattiin ja suljettiin PFD-näytön ilmoitusikkunan käynnistymisen jälkeen, mutta ennen kuin Garmin G1000:n sisäiset testit olivat vielä kokonaisuudessaan valmiit. Kun järjestelmä oli kokonaan käynnistynyt, takaovi avattiin uudelleen, jolloin ilmoitusikkunaan ilmestyi punainen DOOR OPEN -tekstivaroitus. Äänivaroitusta ja PFD-näytön oikeaan alareunaan tulevaa vilkkuvaa "Warning"-tekstivaroitusta ei tullut. Kun ovi suljettiin uudelleen ja avattiin toistamiseen, kaikki varoitukset toimivat normaalisti. Sama testi toistettiin myös toisessa lentokoneyksilössä olleella uudemmalla ohjelmistoversiolla (1916.03). Uudemmallalla ohjelmistoversiolla varustetussa lentokoneyksilössä ovivaroituss toimi normaalisti Garmin G1000:n käynnistymisvaiheesta riippumatta tuottaen aina sekä ääni- että tekstivaroitukset.

Kuva 15. Kaavio testin havainnoista. Vanhemmalla ohjelmistoversiolla (1916.01) oven auetessa ei tullut äänivaroitusta. (Piiirros: Otkes)
