## VÄLIRAPORTTI

Onnettomuustutkintakeskus 10.7.2025

### **LENTO-ONNETTOMUUS EURAN LENTOPAIKAN LÄHEISYYDESSÄ 17.5.2025**

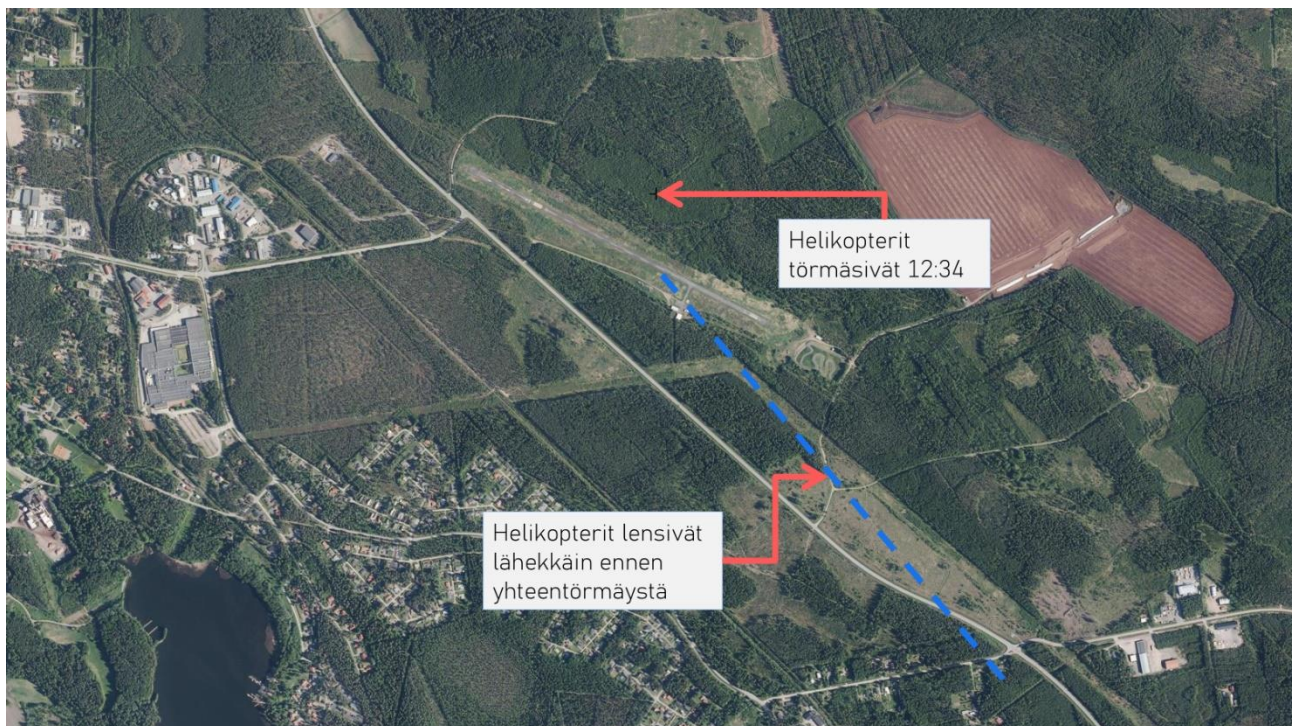
Yhteentörmäys tapahtui kello 12:34 paikallista aikaa Euran kentän kiitotien koillispuolella noin 200 metrin korkeudella maanpinnasta. Törmäyksen seurauksena helikoptereiden pyrstöpuomit irtosivat rungosta ja pääroottorit hajosivat. Helikopterien osat levisivät laajalle alueelle Euran lentopaikan pohjoispuolella olevaan metsikköön. ES-ETR helikopterin runko paloi törmäyksen jälkeisessä tulipalossa täysin.

**Kuva 1.** Ilmakuva onnettomuuspaikasta. Helikopterien lentosuunta on merkattuna sinisellä. Törmäyspaikka ilmassa on Euran lentopaikan pohjoispuolella merkattuna punaisella nuolella. (Kuva: Maanmittauslaitos, muokkaus OTKES)

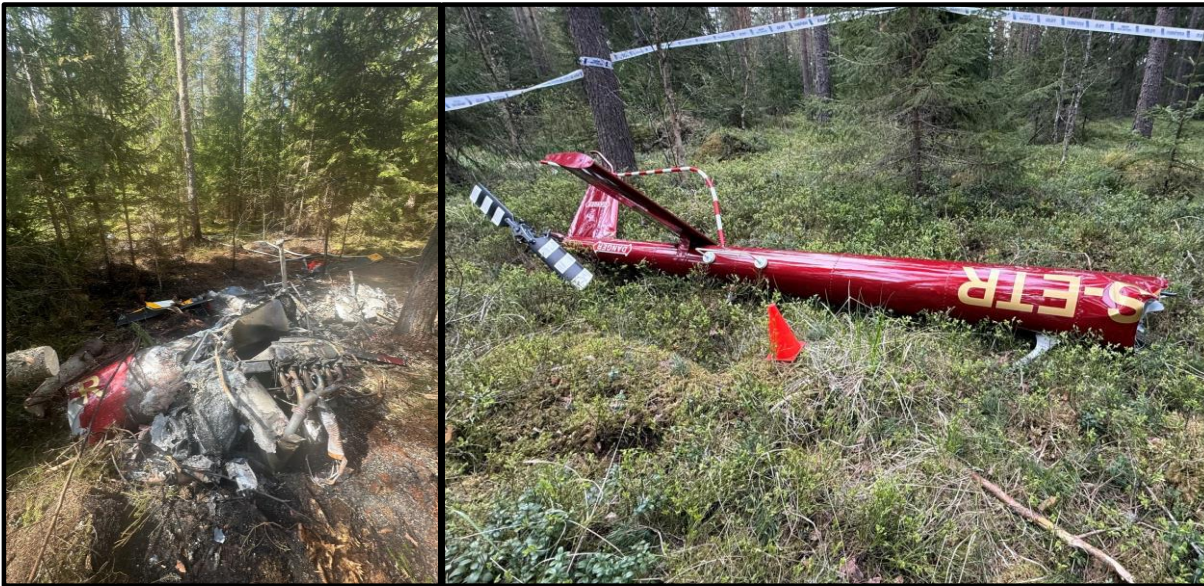
**Kuva 2.** Vasemmalla ES-ETR runko ja osa pääroottorista. Oikealla irronnut pyrstöpuomi. Viranomaiset ovat käyttäneet kartioita osien merkitsemiseen. (Kuva: OTKES)

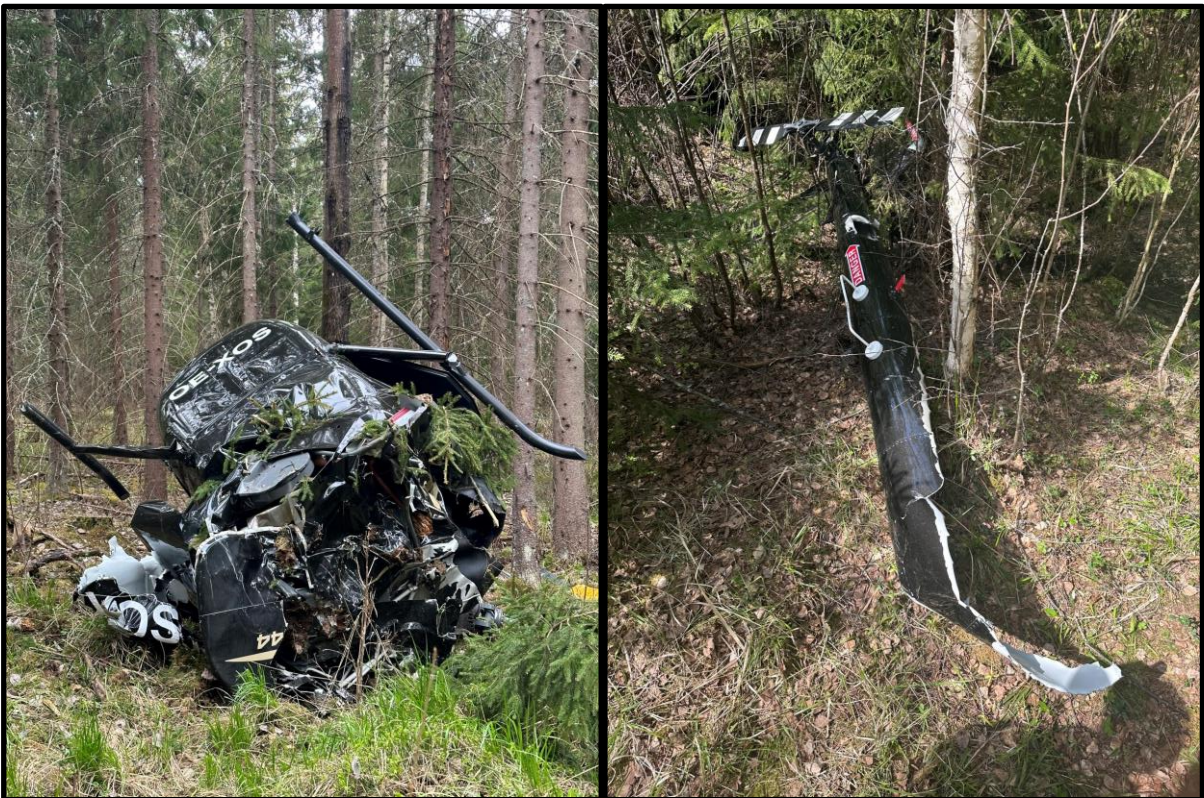
**Kuva 3.** OE-XOS runko vasemmalla ja pyrstöpuomi oikealla. (Kuva: OTKES)
