Temautredning av olyckor och tillbud som inträffat inom spårtrafiken i städer

Olycksutredningscentralen har beslutat att med stöd av 2 § i lagen om säkerhetsutredning av olyckor och vissa andra händelser (525/2011) inleda temautredningen R2021-S1 om spårbunden stadstrafik. Med temautredning avses en gemensam utredning av flera liknande olyckor eller tillbud.

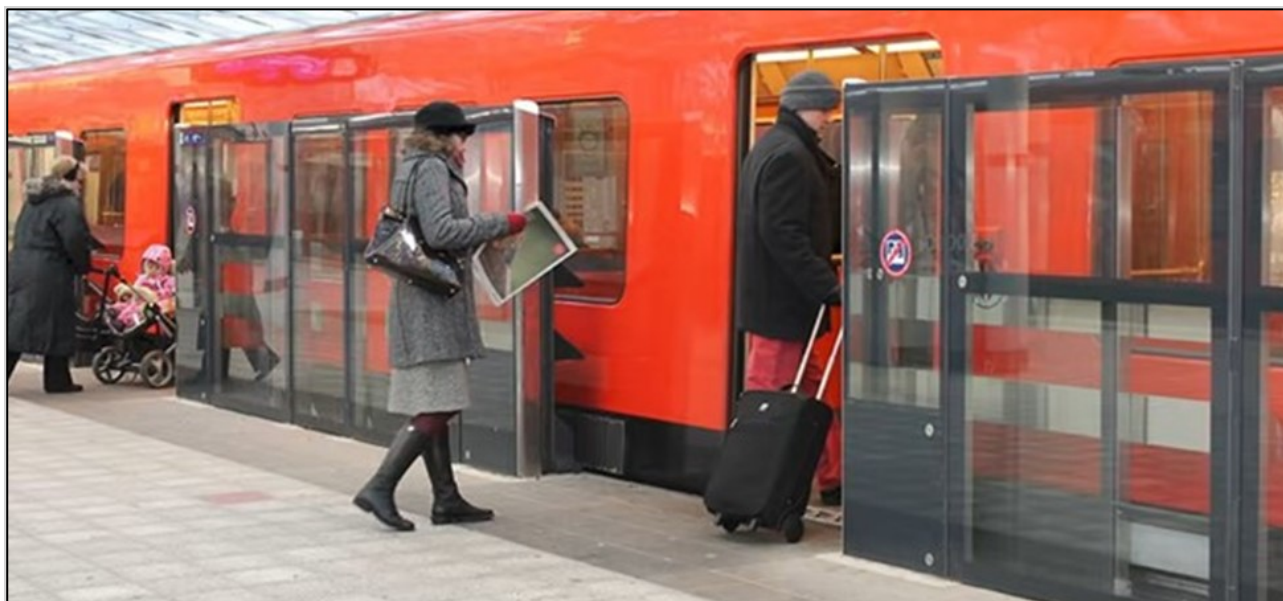
Bild 1. Dörrarna till metroperrongen i Nordsjö 2015. (Bild: Huvudstadsregionens Stadstrafik Ab)

På metrostationerna i Helsingfors har ett försök gjorts med perrongdörrar som förhindrar tillträde till spåret. De togs dock bort när projektet för automatmetron hade slutförts. Motsvarande lösningar används vid metrostationerna i flera olika städer. Även lösningar baserade på olika typer av teknik, till exempel ljusgardiner, har tagits i bruk under de senaste åren.

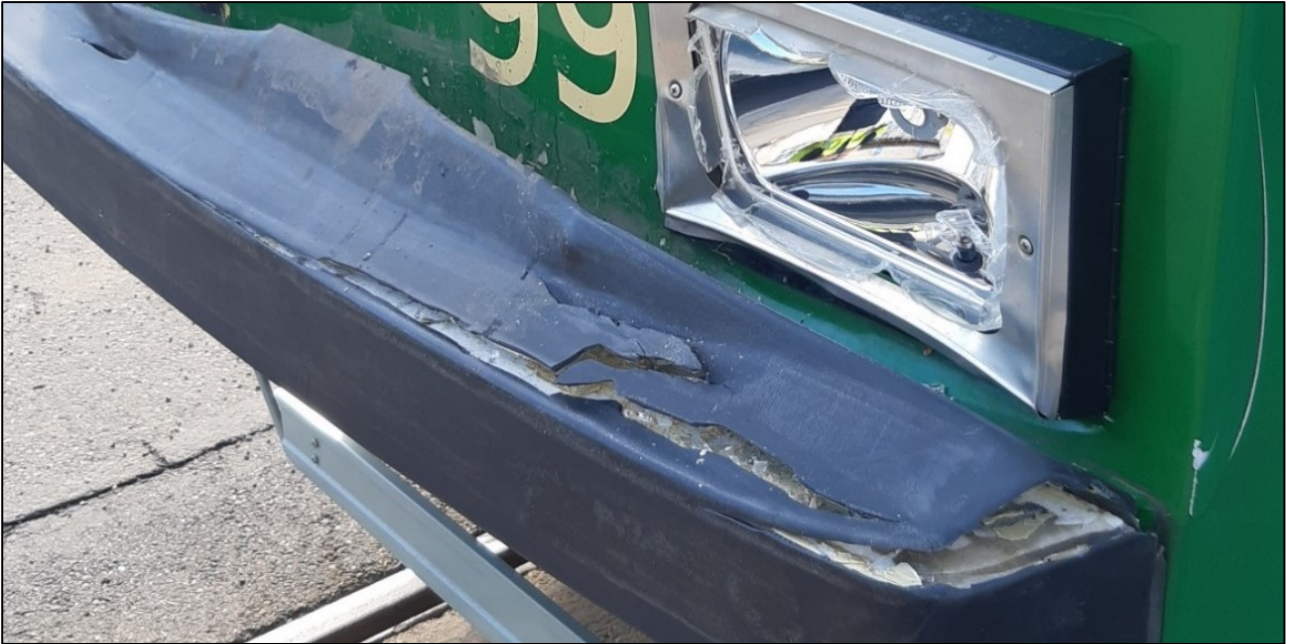
Påkörning bakifrån mellan två spårvagnar vid Skillnadens hållplats 31.3.2022

Spårvagnarna 915 och 99 körde efter varandra på Mannerheimvägen söderut och svängde in på Bulevarden. Vagn 915, som körde först, stannade vid Skillnadens hållplats efter korsningen. Föraren i vagn 99 bromsade, men vagnen gled trots bromsningen mot vagn 915 som stod vid hållplatsen och kolliderade med den. Båda vagnarnas förare berättade att rälsen hade varit hal före hållplatsen. En av passagerarna i vagn 99 slog huvudet i samband med kollisionen.

Bild 3. Skador på frampartiet på vagn 99 orsakade av kollisionen 31.3.2022. (Bild: Huvudstadsregionens Stadstrafik Ab)

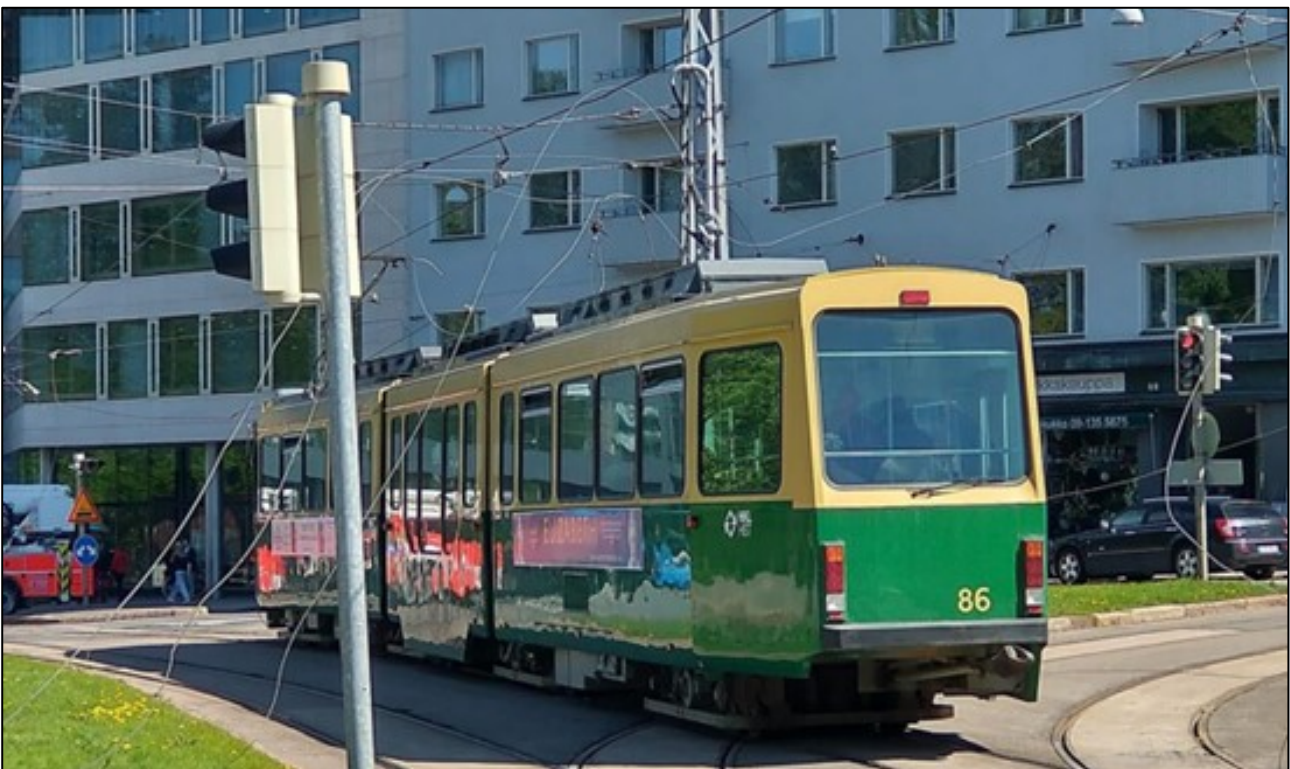
Skada på kontaktledning i Unionsgatans rondell 1.6.2022

Bild 4. Skada på kontaktledning i Unionsgatans rondell 1.6.2022. Vagn 86 blev kvar i rondellen efter att en kontaktledning ramlat ner. (Bild: Huvudstadsregionens Stadstrafik Ab)

Tre förare på linjen meddelade klockan 11.28 från Unionsgatans rondell att en lastbil hade dragit ner kontaktledningarna på gatan i ett stort område. Fordonets lyftkran hade blivit kvar i upprätt läge. En kontaktledning som föll ned träffade en fotgängare, som skadades och fördes till sjukhus.

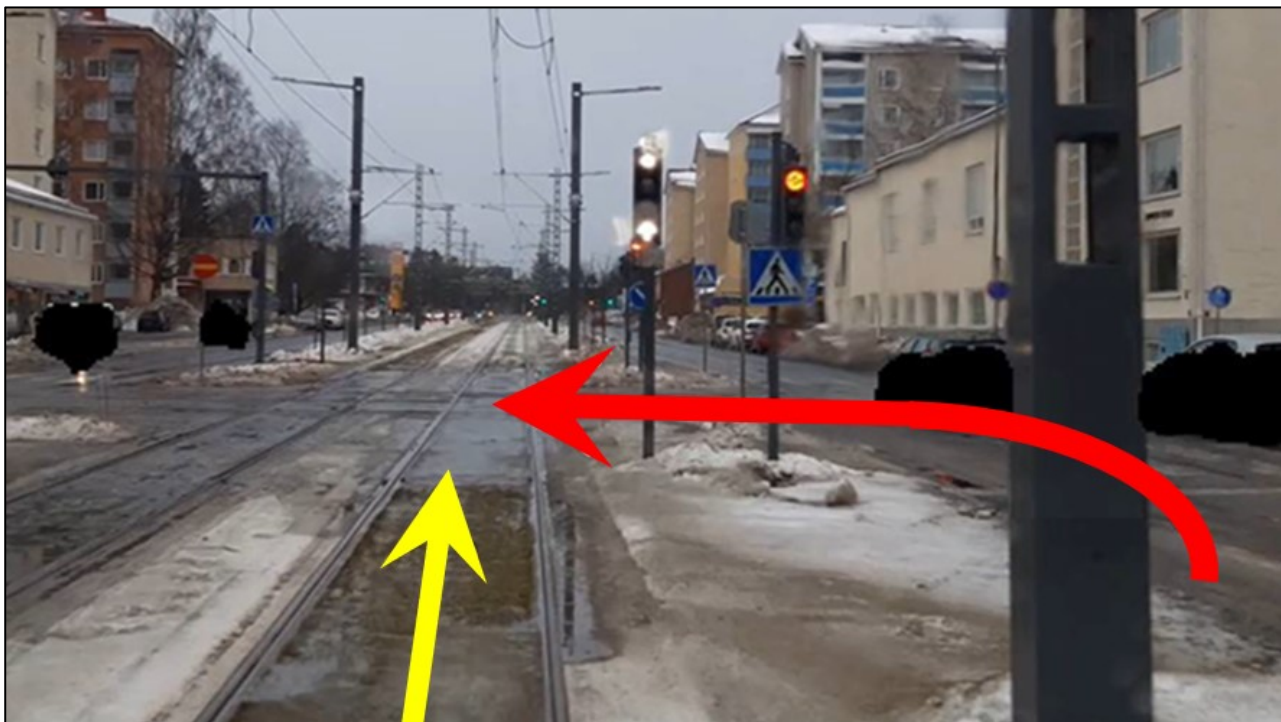
Kollision mellan bil och spårvagn i Kaleva i Tammerfors 1.2.2022

En person körde längs Teiskontie mot centrum och svängde in på Kaupinkatu i en korsning med trafikljus. Trafikljusen lyste grönt för trafiken rakt fram, men pilen för trafiken som skulle svänga till vänster var röd. Bakom bilen kom samtidigt spårvagnen på linje 1. Bilen svängde till vänster mot rött ljus, vilket ledde till att spårvagnen körde in i bilens vänstra sida. Medan spårvagnen bromsade knuffade den bilen cirka 10 meter framför sig samtidigt som bilen flyttades mot sidan till skyddsvägen. Bilen välte också en trafikljusstolpe på samma gång.

Bild 6. Olycksplatsen fotograferad från spårvagnens ankomstriktning. På bilden visar pilarna fordonens färdriktningar. Den gula pilen visar spårvagnens färdriktning och den röda pilen personbilens färdriktning. (Bild: Tampereen ratikka, Anteckningar: OTKES)

Personbilens förare och passagerare skadades lindrigt. Spårvagnens förare och de 30 passagerarna i spårvagnen fick inga skador. Skadorna på bilen var omfattande. Spårvagnen fick en skada framtill, men hölls kvar på rälsen.

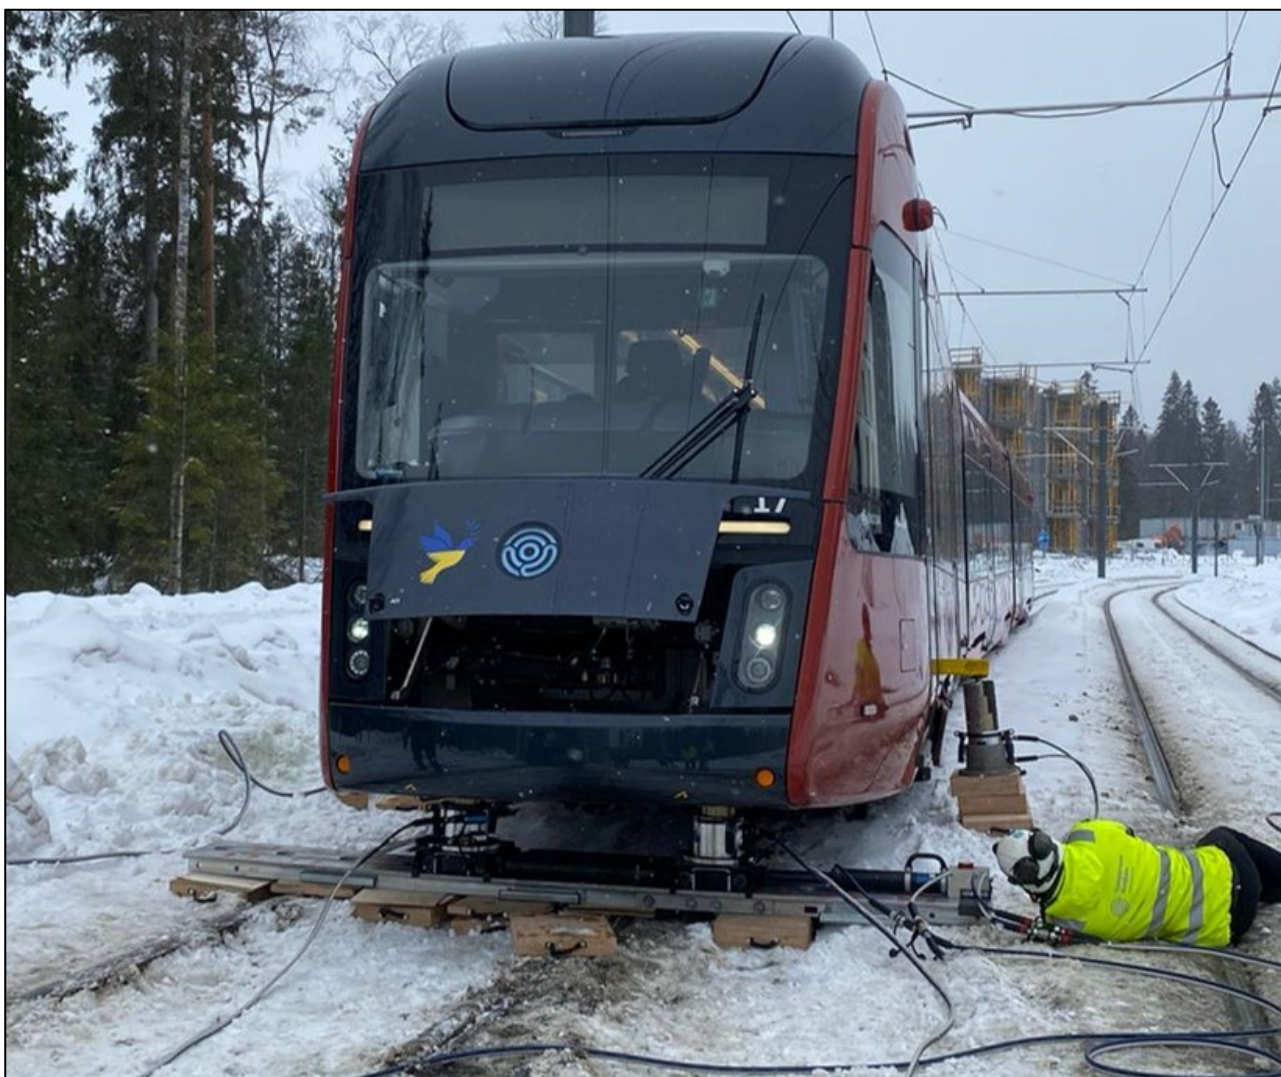
Föraren tog över vagnen TR017 vid ankomstperrongen vid Hervantajärvi när den föregående vagnen hade gått sönder vid ett vändspår. Enligt anvisningar från ROK körde föraren först vagnen i fel riktning längs H1-spåret förbi växeln och den första öglan för svängning av växel och bytte därefter körriktning. Sedan körde föraren mot öglan för val av växel och valde

Bild 7. Spårvagnen som spårade ur vid Hervantajärvi 8.3.2022 lyfts upp på rälsen. (Bild: Tampereen Ratikka)

När föraren närmade sig växeln hade hen inte uppmärksamheten riktad mot växelsignalen, utan mot växeltungornas position. Enligt det som föraren i spårvagnen TR017, som samtidigt anlände bakifrån, och enligt kamerainspelningarna från hållplatsen och vagnen visade växelsignalen en blinkande bruten linje. När föraren befann sig ovanpå öglan och hade observerat att växeln svängs från det raka spåret till ett avvikande spår, koncentrerade sig föraren på att sänka hastigheten till 15 km/h. När föraren därefter tittade på nästa växel, märkte föraren att den svängdes tillbaka till det raka spåret. Föraren började bromsa, men vagnen hade redan kommit så långt att dess första boggi spårade ur.
