Undersökningsrapport

B 1/2002 M

Båtolyckan i Ekenäs skärgård 7.7.2002

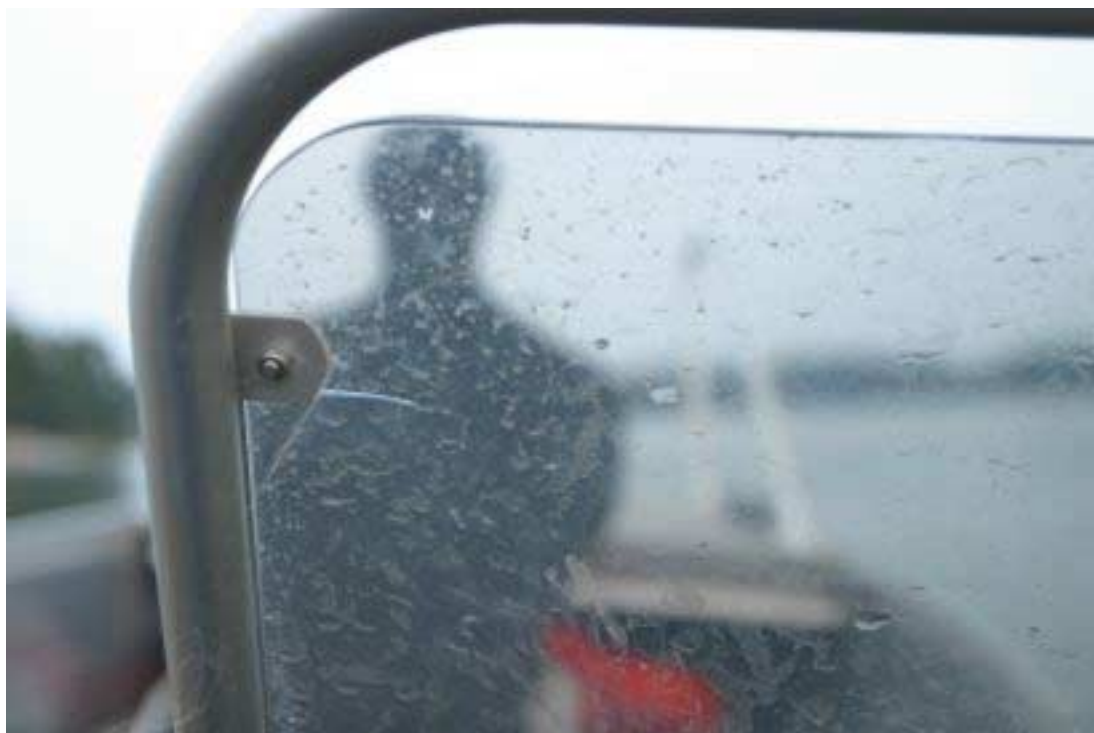
En vindruta av mörktonad plast är fäst vid styrpulpeten. För att se framåt måste föraren se genom vindrutans. Genom att se igenom vindrutans är det svårare att hålla utkik i svåra siktförhållanden såsom i mörker. Att köra båten går lätt och naturligt endast sittande. Det är möjligt att hålla utkik bredvid vindrutans om föraren sträcker på sig mot mitten. En sådan körställning är inte vettig i den här båten, inte heller att köra stående.

Bild 6. Buster-förarens synfält genom vindrutan (normalsituation vid körning). Vid tidpunkten då fotot togs var vindrutan smutsigare än normalt.

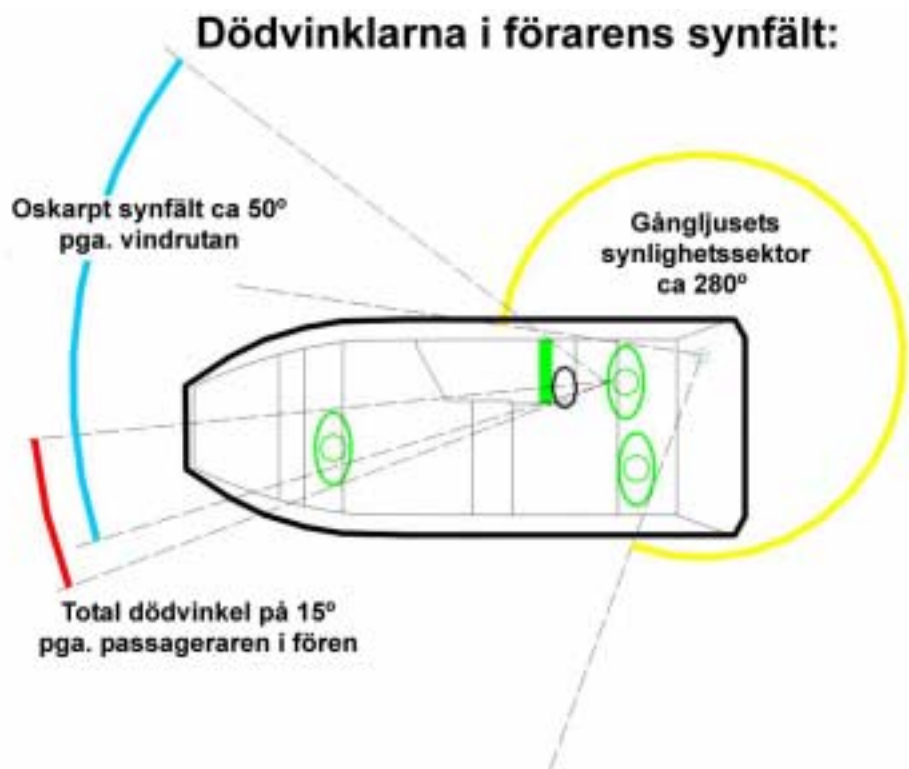
En passagerare som sitter i fören ger upphov till en omfattande dödvinkel i förarens synfält och utkiksmöjlighet i sektorn framåt. Med en sådan passagerarlast som den vid olyckan förorsakade en dödvinkel på ungefär 15 grader.

Bild 9. Buster-båtens dödvinklar.
