## Tutkintaselostus

A 2/1999 Y

### **Vanhusten palvelutalon palo Maaningalla 4.12.1999 ja 17 muuta paloa vastaavissa taloissa 1.12.1999 - 29.2.2000**

### **Vanhusten palvelutalo Viljamin palo Maaningalla 4.12.1999**

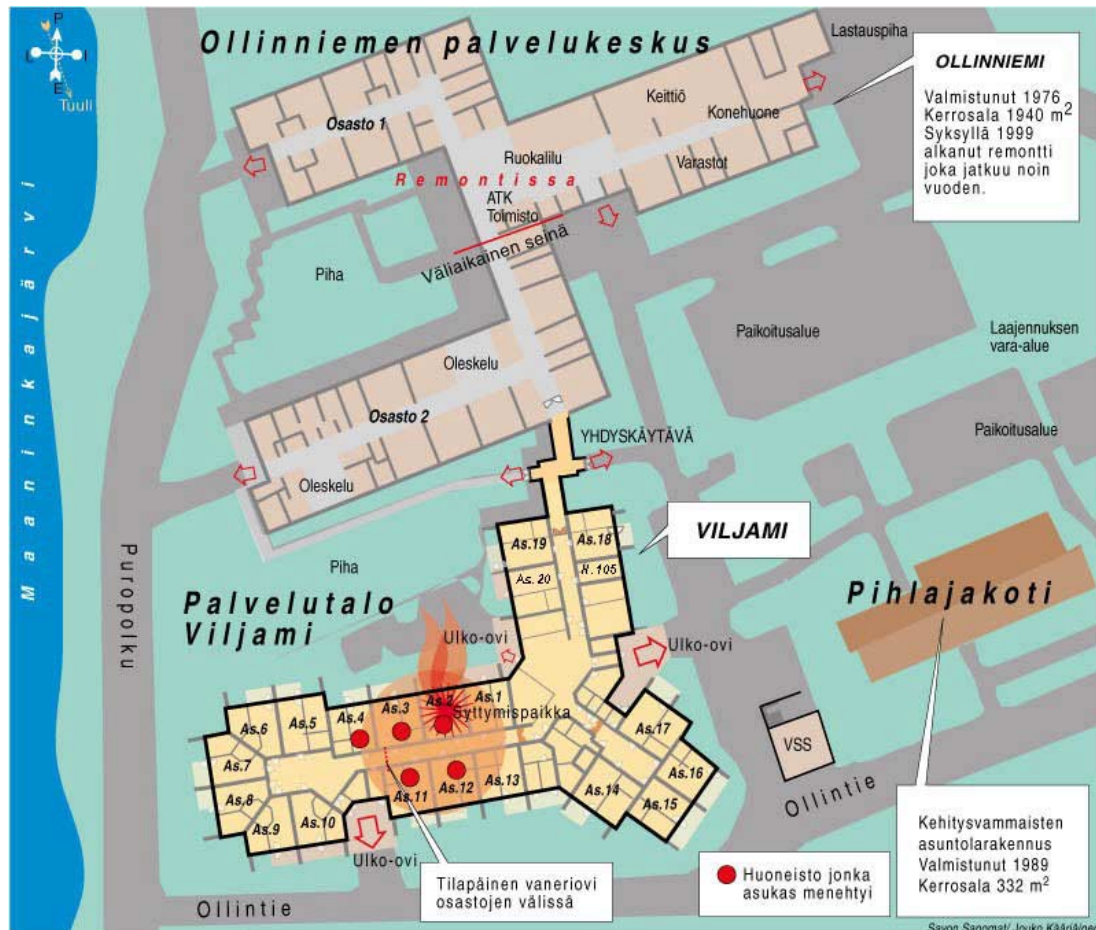
Kuva 2. Palvelutalo Viljamin ja Ollinniemen palvelukeskuksen pohjapiirroksat. Viljamin eri siipiä kutsutaan jäljempänä tässä tutkintaselostuksessa pohjois-, kaakkois- ja länsisiiviksi.

Figure 2. General layouts of Service House Viljami and Service Centre Ollinniemi. Wings of Viljami are called in this report north, southeast and west wings.

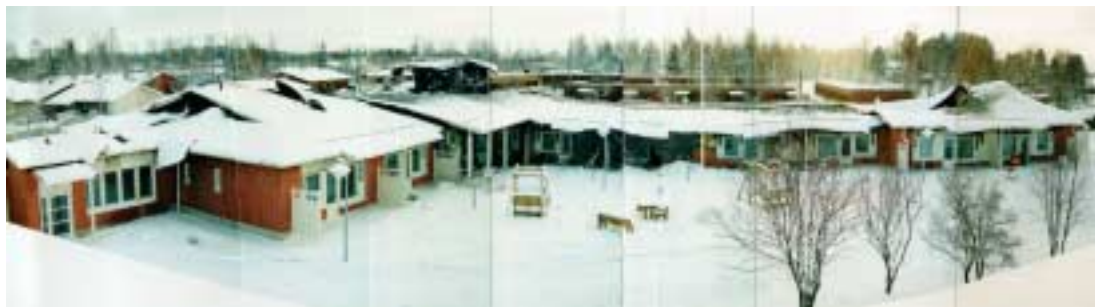
*Kuva 3. Palvelutalo Viljami pohjoispuolelta. Vasemmalla pohjoissiipi. Keskellä puutarhakeinujen välissä asunto 2, josta palo sai alkunsa.*

*Figure 3. Senior Citizens Service House Viljami seen from the north. The northern wing on the left. The fire broke out in apartment 2, which is located in the middle between the two garden swings.*

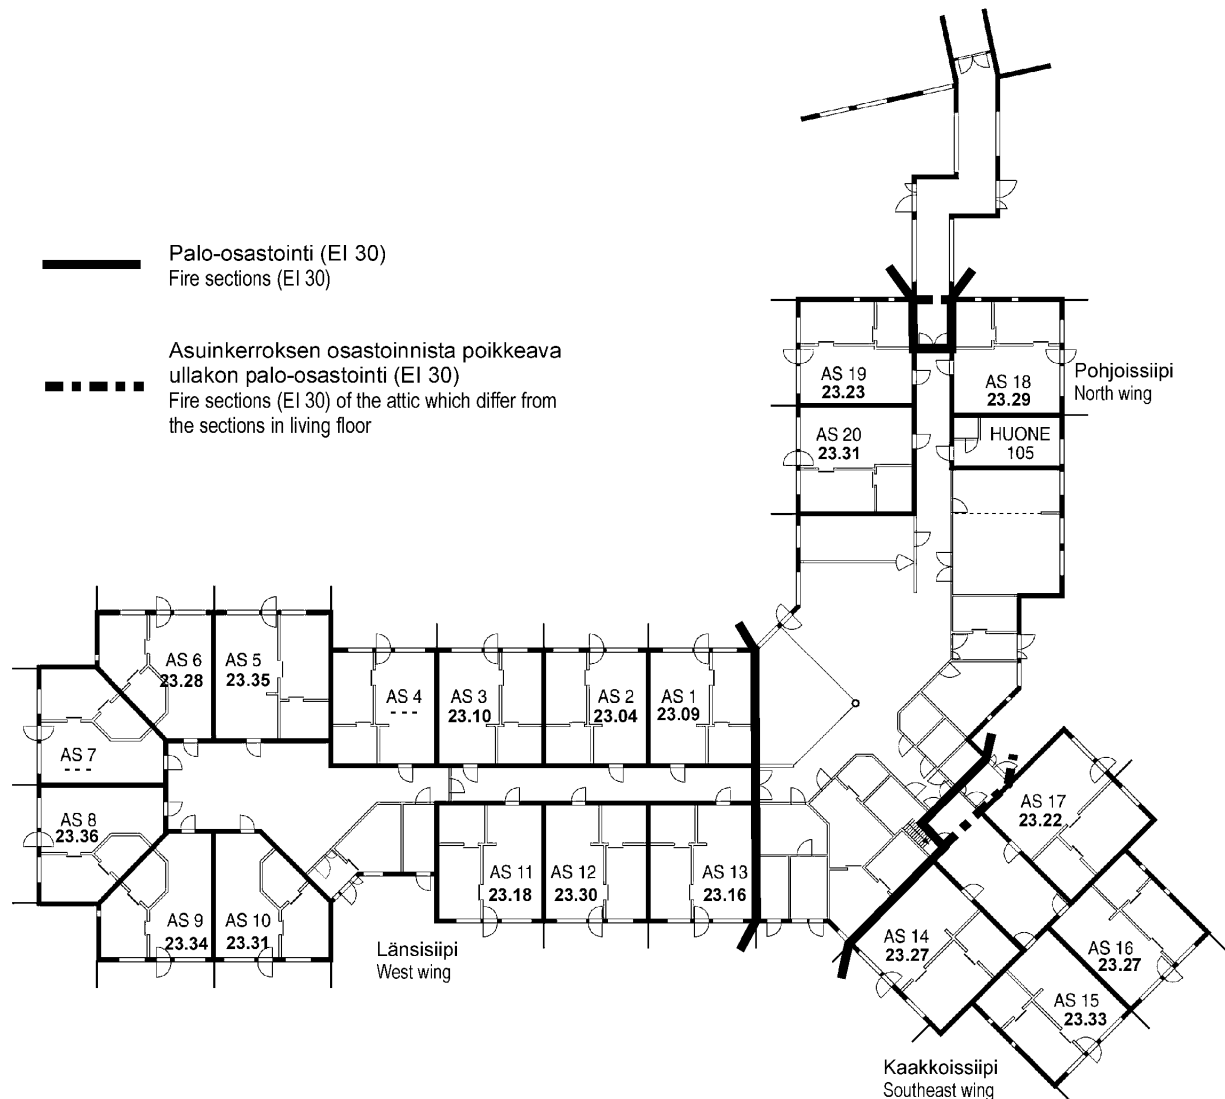
timien reagointiajat eri asunnoissa. Piirros osoittaa, että varoittimet reagoivat ensiksi syttyneen asunnon kahdessa viereisessä ja kahdessa vastapäisessä asunnossa, mutta myöskin hyvin pian kahdessa hieman kauempana olevassa asunnossa kaakkois- ja pohjoissiivessä.

Kuva 4. Palvelutalo Viljamin pohjapiirros, johon on merkitty asuinkerroksen palo-osastointi, ullakon palokatkot sekä palovaroittimien reagointiajat eri asunnoissa.

Figure 4. The general layout of service house Viljami. Fire sections of living floor, fire seals of the attic and response times of fire alarms in the apartments are marked to the picture.

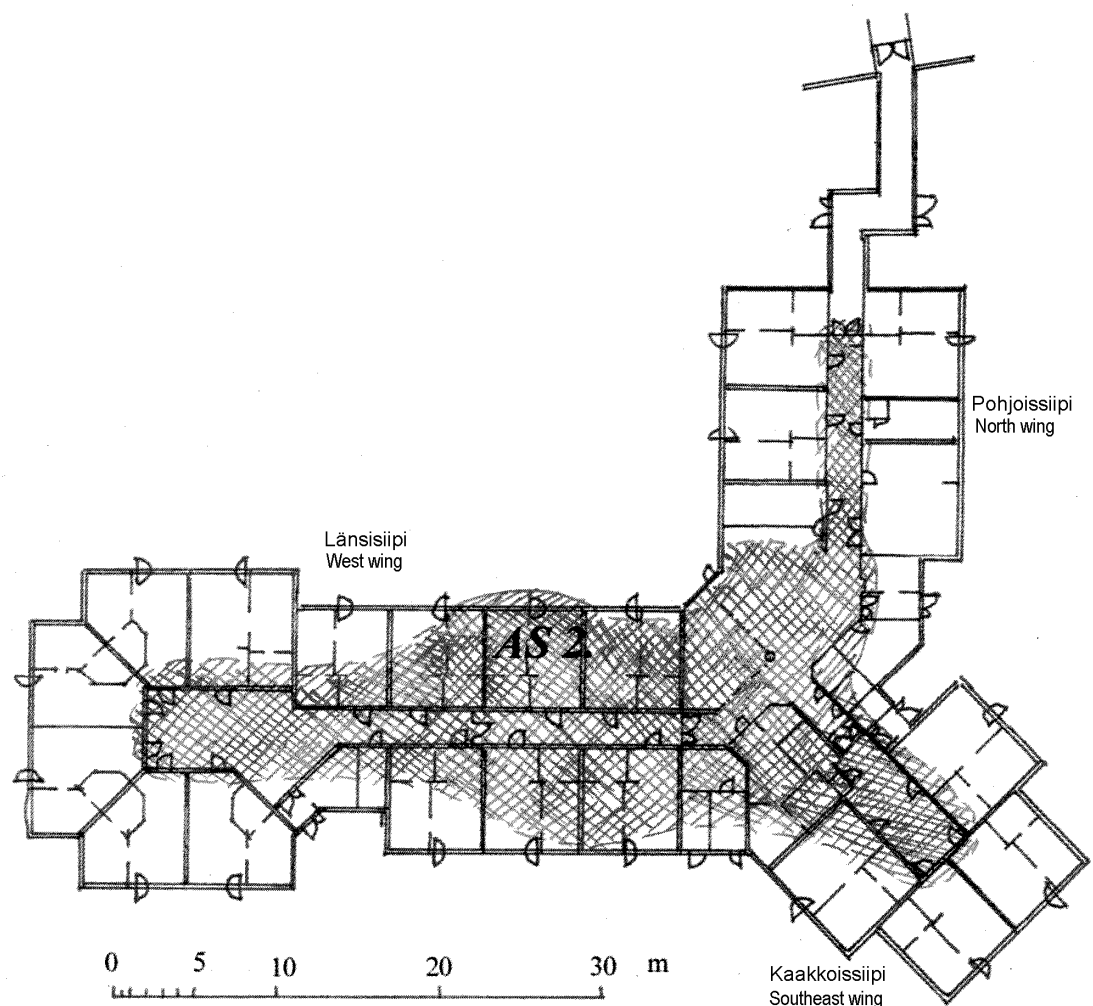
Kuva 5. Kattotuolirakenteiden palaminen.

Figure 5. Burning of the roof trusses.

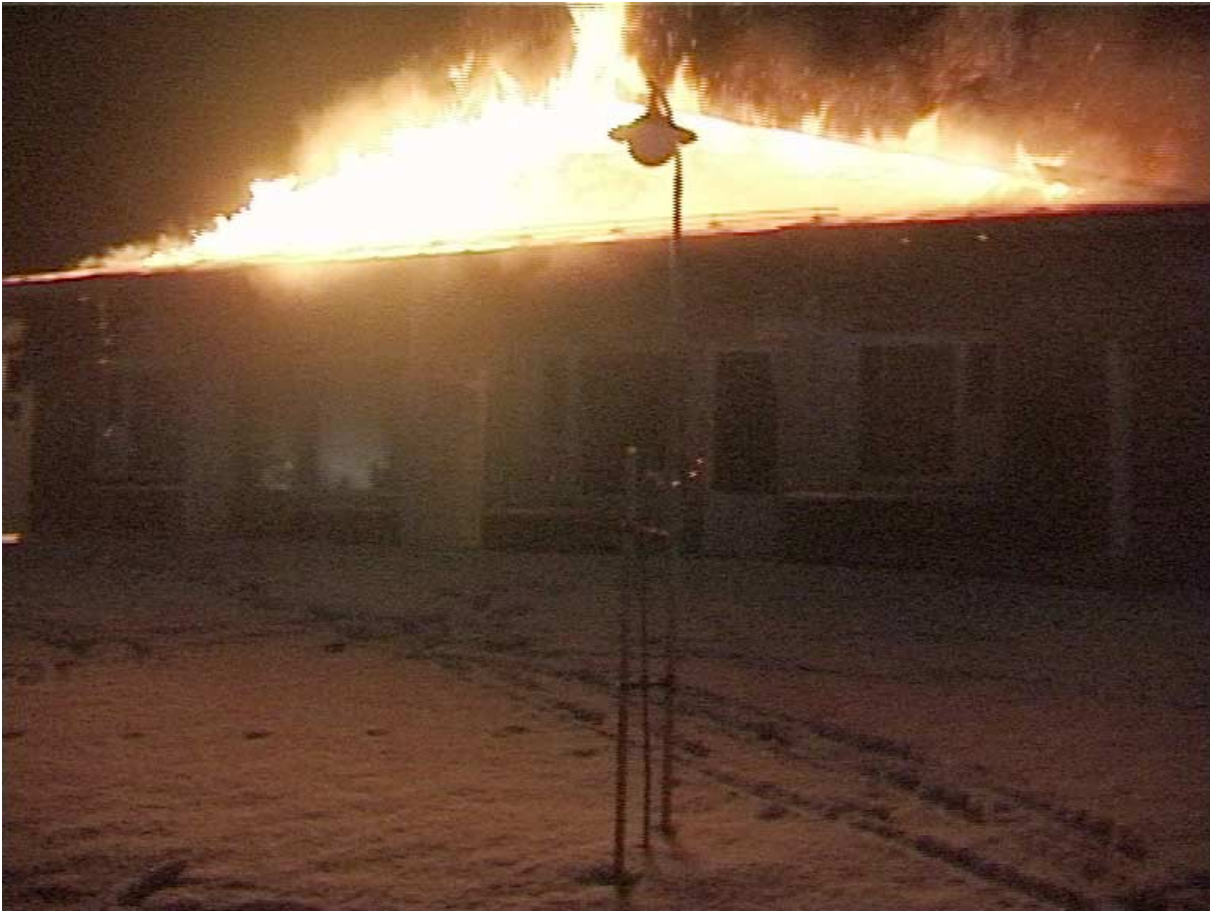
*Kuva 6. Kuva aluepalopäällikön varamiehen kuvaamalta videonauhalla. Länsisiiven pääty palaa. Videon kellonaika 00.24.*

*Figure 6. A still shot from the videotape shot by the deputy head of the fire brigade. The end of west wing is on fire. The time in the tape is 00.24.*

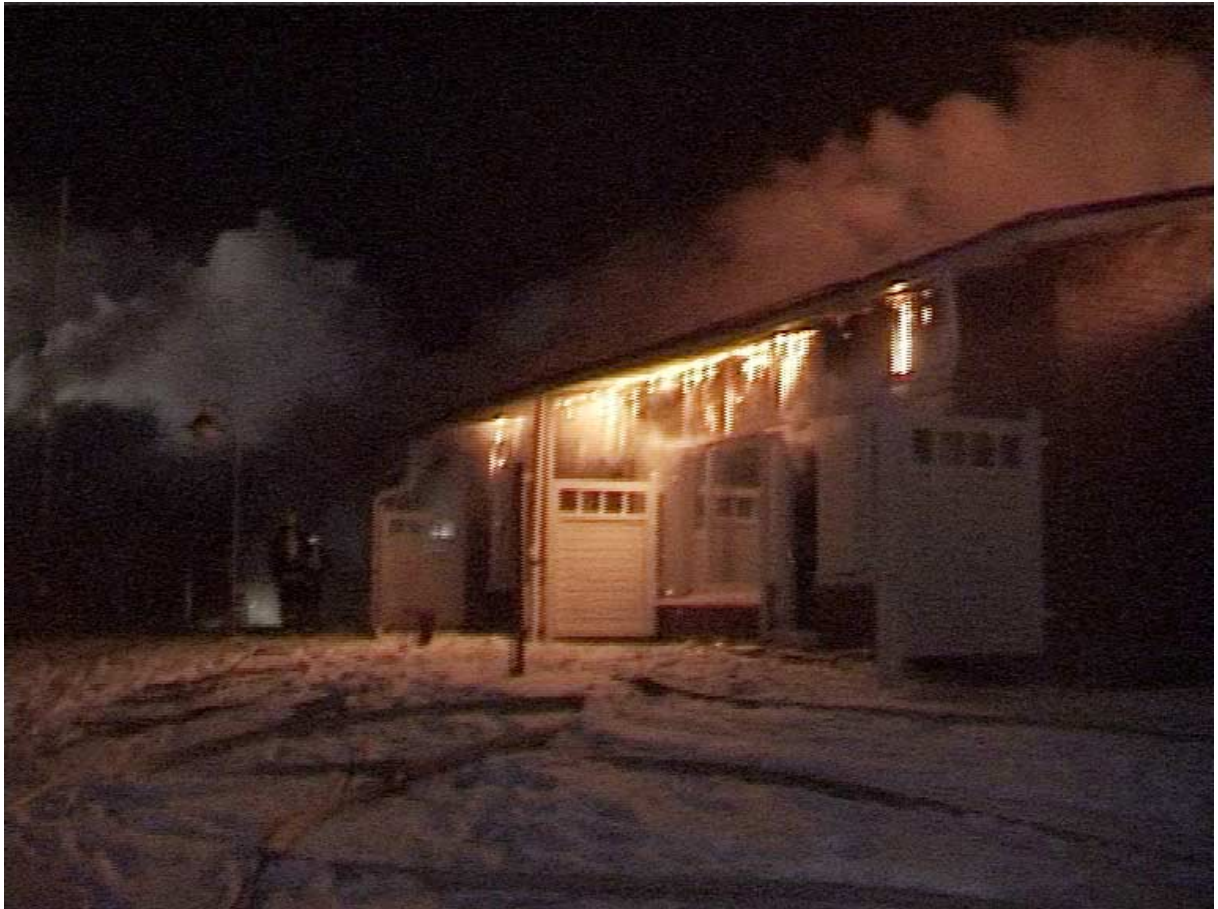
*Kuva 7. Kuva aluepalopäällikön varamiehen kuvaamalta videonauhalla. Puurakenteinen seinä asuntojen 5 ja 6 ikkunoiden yläpuolella on palanut lähes puhki. Videon kellonaika 00.29.*

*Figure 7. A still shot from the videotape shot by the deputy head of the fire brigade. The wooden wall above the apartments' 5 and 6 windows has almost burned out. The time in the tape is 00.29.*

Kello 00.29 on puurakenteinen seinä asuntojen 5 ja 6 ikkunoiden yläpuolella palanut ja lähes puhki.

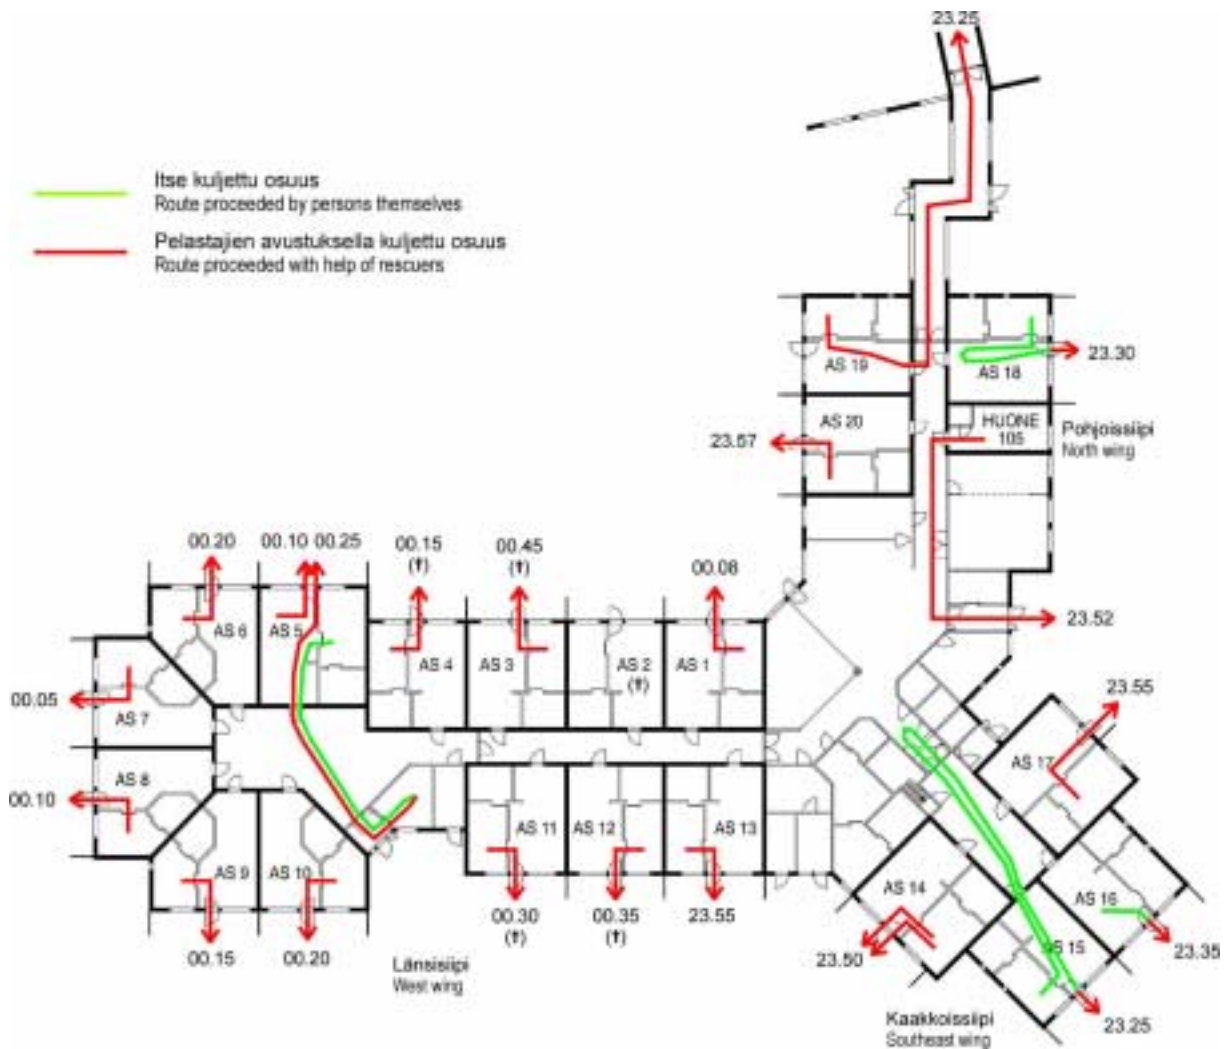
Kuva 8. Asukkaiden pelastamisreitit ja -ajat.

Figure 8. The time and routes by which the inhabitants were evacuated.

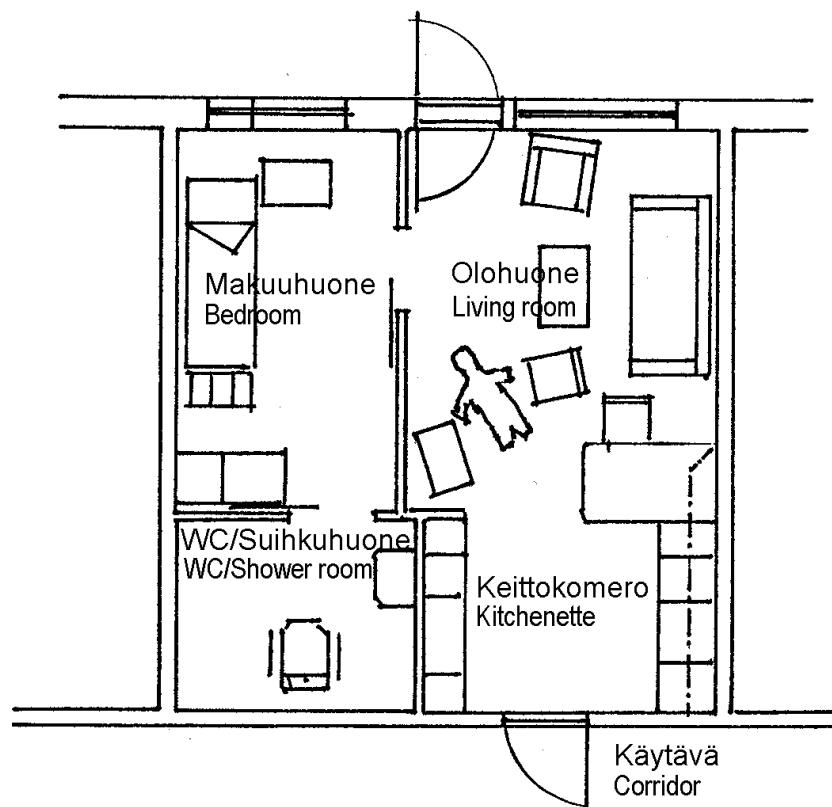
Kuva 9. Palvelutalo Viljamin asunnon 2 pohjapiirros.

Figure 9. The general layout of apartment 2 of Viljami.

On kiistatonta, että palo sai alkunsa talon asunnosta 2. Tutkintalautakunta on eri todistajien kertomusten ja paikkatutkinnan perusteella selvittänyt asunnon pohjapiirroksen sekä eri huonekalujen ja esineiden sijainnin. Kertomusten ja paikkatutkinnan perusteella asunnon asu palon syttymishetkellä oli kuvissa 9 - 11 olevien piirrosten mukainen.

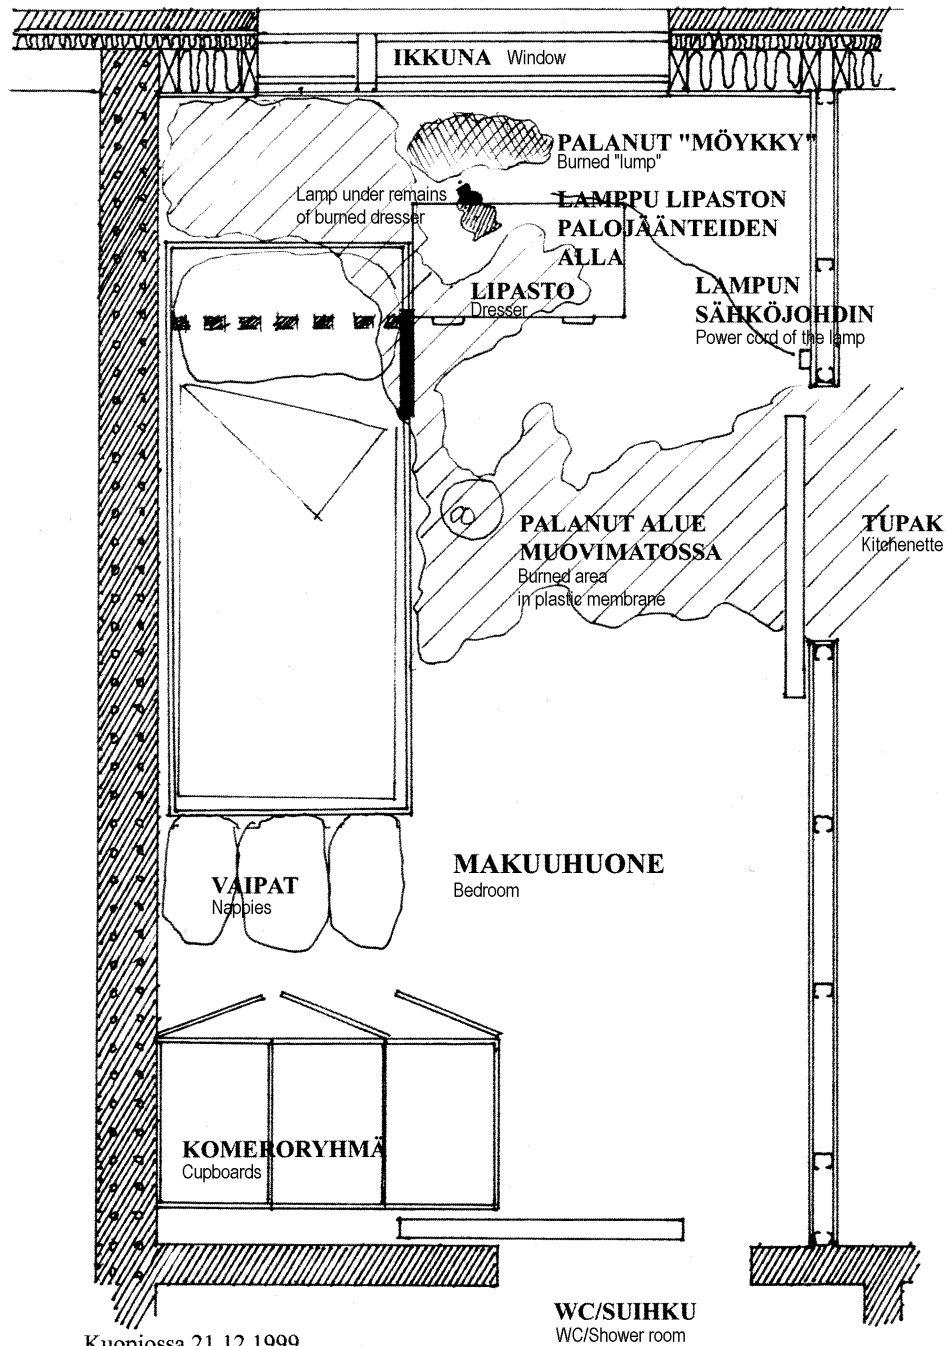
Figure 10. The general layout of the bedroom in apartment 2 in service house Viljami and findings from investigation of causes of the fire.

Figure 11. The furnishing of apartment 2 before the fire and findings from investigation of causes of the fire.

Palon syttymiskohdan määrittämiseksi makuuhuoneessa tehtiin varovainen raivaus, jossa pyrittiin selvittämään muun muassa kalusteiden sijainti. Lattialta poistettiin aluksi välipohjasta pudonneet jäänteet, jotka olivat lähinnä sisäkaton verhoilumateriaalina ollutta, palossa murentunutta kipsilevyä, hiiltyneitä puisia kattoristikkorakenteita sekä osittain palanutta puhallusvillaeristettä.
