Tutkintaselostus

A 2/1999 Y
OSA II

Seitsemäntoista tulipaloa tai palonalkua vanhusten palvelutaloissa ja vastaavissa 1.12.1999 – 28.2.2000

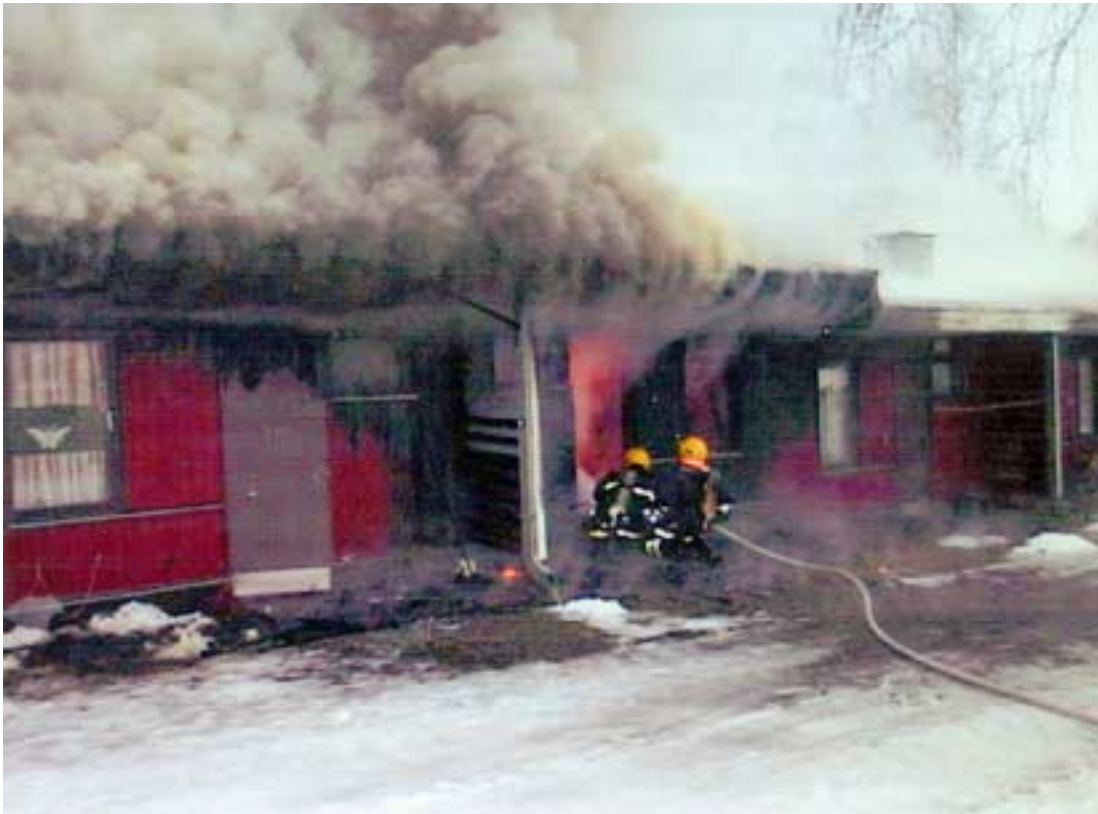
Kuva 1. Savusukelluspari sammuttamassa asuntoa, josta palo alkoi.

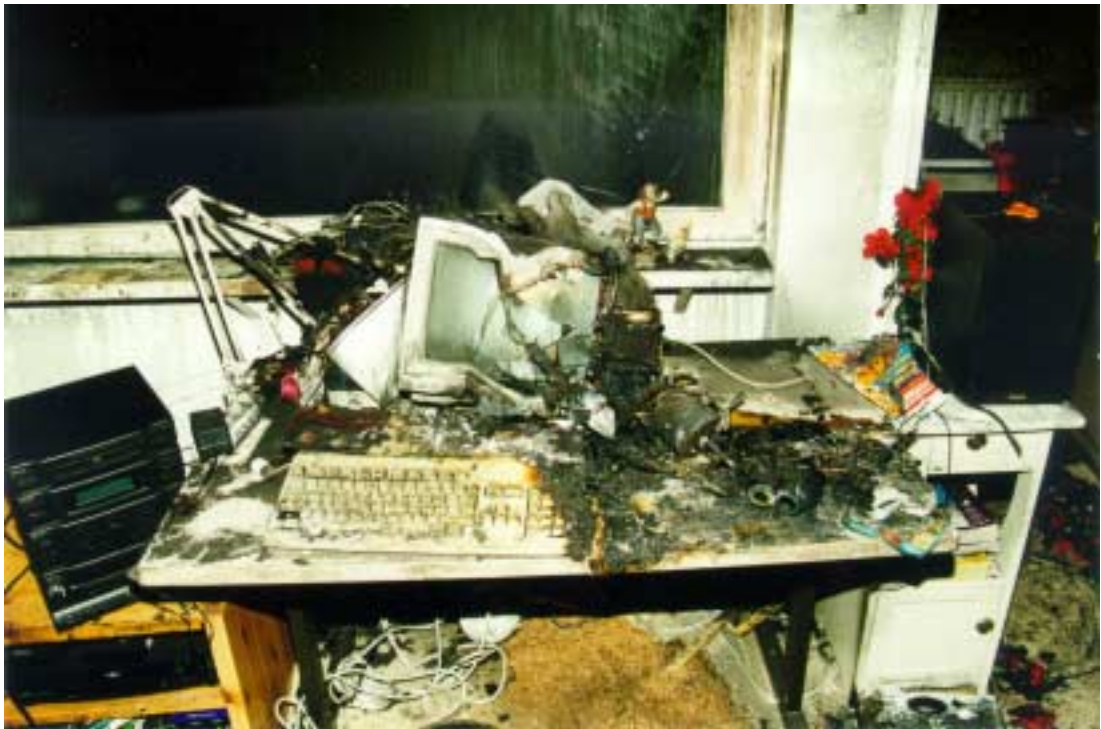
Kuva 1. Kirjoituspöytä, jolla palo sattui. Kynttilän sytyttämät paperit olivat tietokoneen oikealla puolella.

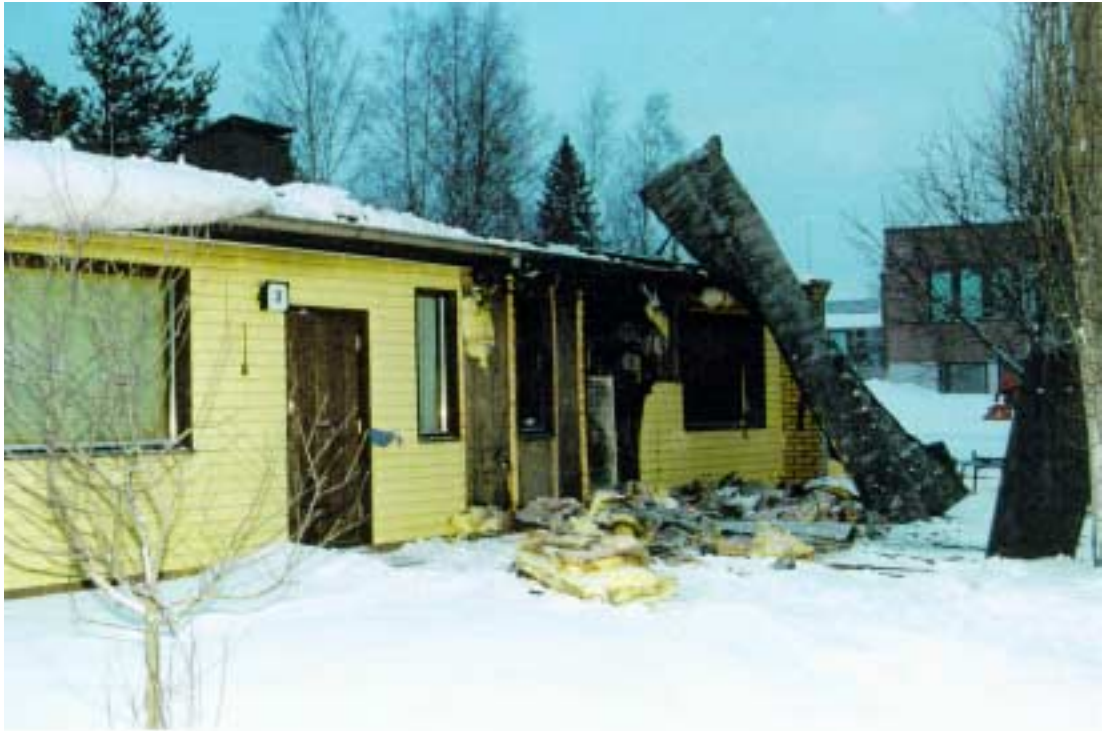
Kuva 1. Särkängtie 3 E:n idänpuoleista sivua palon jälkeen. Asunto 3 E 4 on tuhoutunut pahoin. Taloa vasten nojaa irrotettu kattopelti.

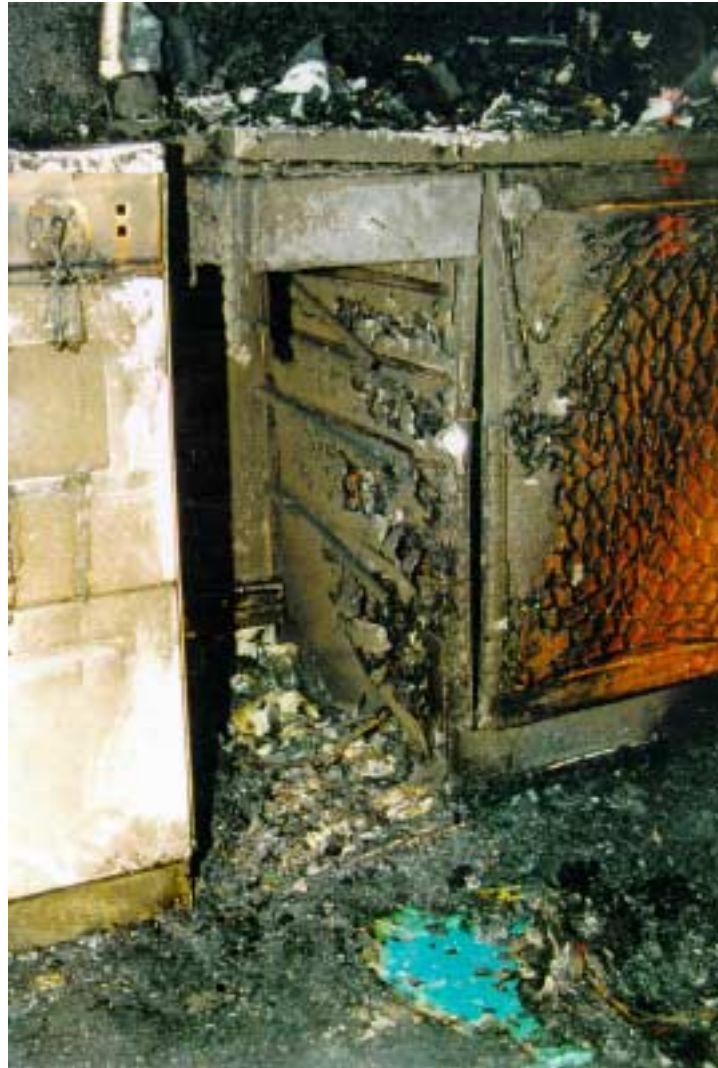
Palo on syttynyt pääasiassa paperiroskia sisältävään roskapussiin tyhjennetyssä tuhkakupissa olleesta kytevästä tupakasta.

Kuva 2. Vetolaatikosto, jonka ylimmän laatikon nupissa roskapussi riippui, paloi täysin. Laatikoston edessä lattialla palanutta paperia ja sinivihreän roskapussin jäänteitä.

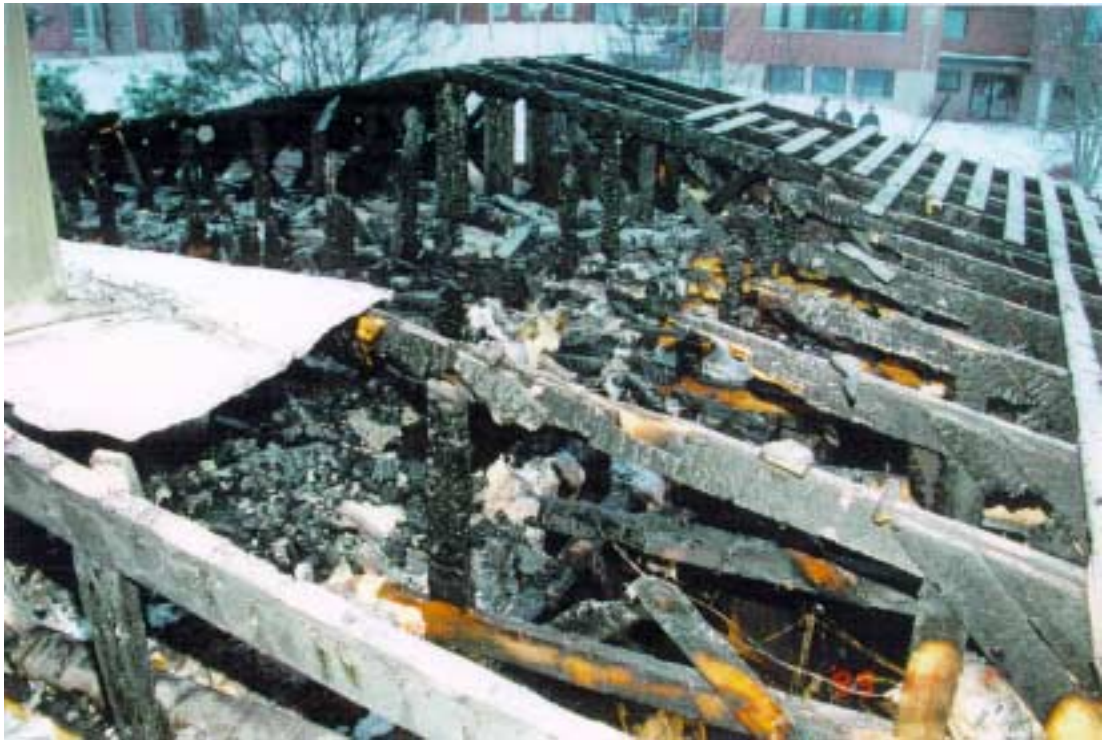
Kuva 3. Kuusi kattoristikkoa paloi poikki palaneen asunnon kohdalla.

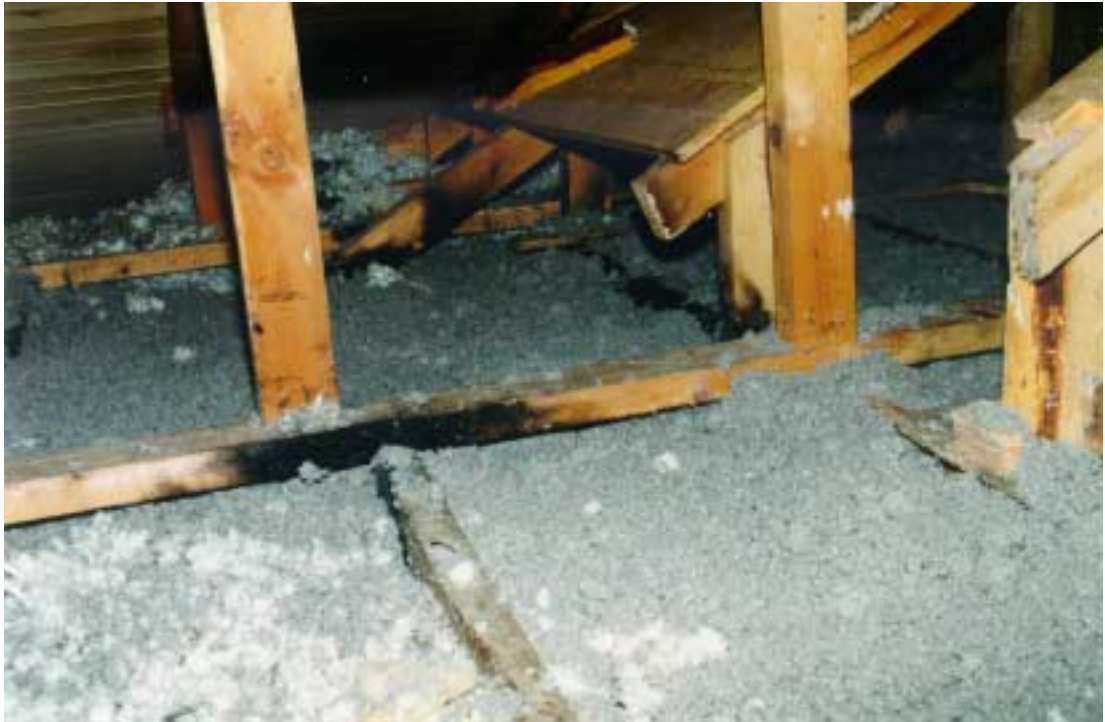
Eteisessä ollut sähköpääkeskus paloi pahoin. Asuntolassa syntyi savu- ja vesivahinkoja. Eteisessä ja sen vieressä olleessa kuivaushuoneessa rakenteita jouduttiin rikkomaan palopesäkkeisiin pääsemiseksi. Ullakolla kattoristikoiden pintaosia hiiltyi, mutta ristikot jäivät edelleen käyttökelpoisiksi.

Kuva 1. Nokeentumia ja hiiltymiä kattoristikoissa.

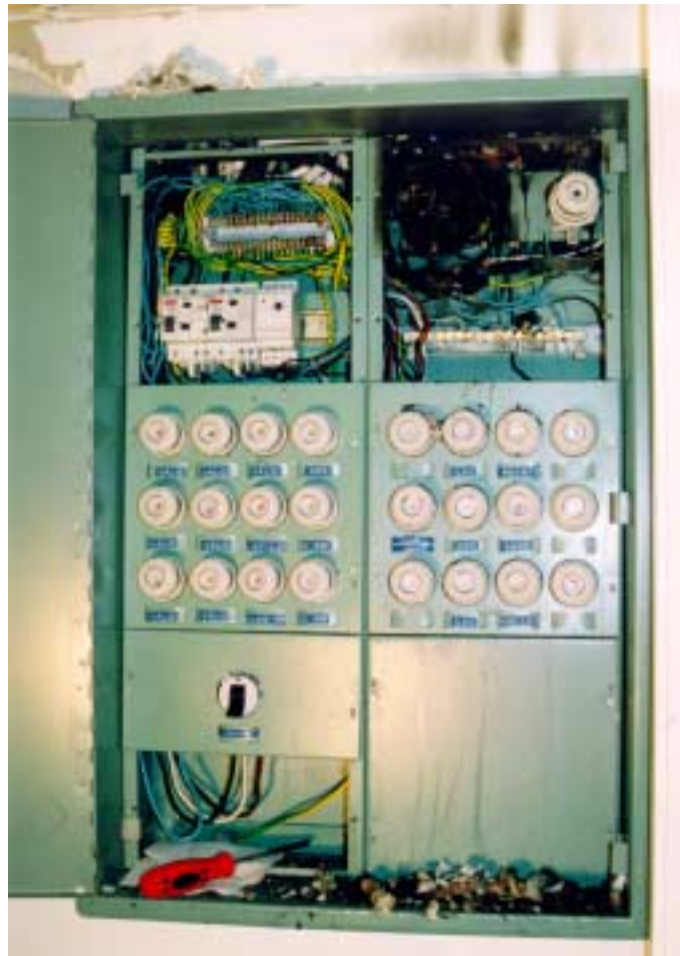
Ylitornion palopäällikön kokeillessa palon jälkeen soittokellon painonappia, se jäi yhden painalluksen jälkeen pohjaan.

Kuva 2. Sähköpääkeskus palon jälkeen. Palanut soittokellomuuntaja oikealla ylhäällä yksinäisen sulakkeen vasemmalla puolella.

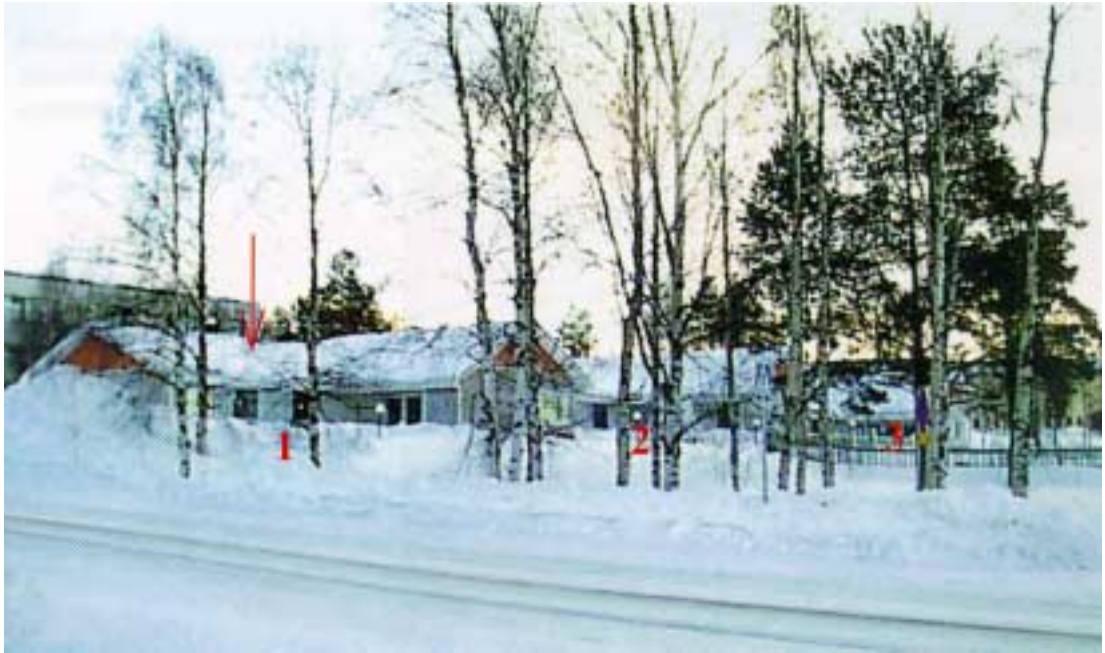
Kuva 3. Ketjutalo, jonka talossa 1 palo sattui. Työkeskuksen asuntola on taloissa 1 - 2, talossa 3 on päiväkotä.

Figure 3. Part 1 of the linked house caught fire. Parts 1 and 2 being used as boarding houses of the Work Centre, and part 3 serving as day nursery.

Rakennus, jossa palo sattui, on Ylitornion kunnan omistaman kolmiasuntoisen ketjutalon keskimäinen talo. Ketjutalo rakennettiin alun perin lääkärin asuintaloksi. Nykyisin ketjutalon eteläpään talo on muutettu ryhmäperhepäiväkodiksi ja kaksi muuta taloa kehitysvammaisten suojatyökeskuksen asuntolaksi.

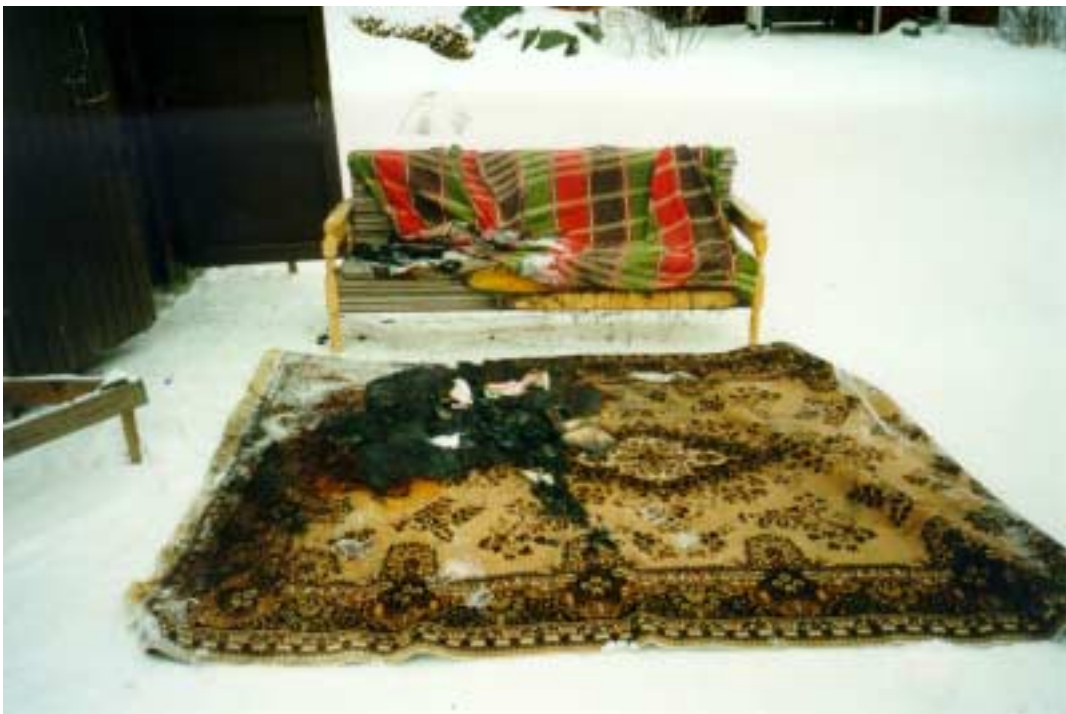
Sohva ja lattiamatto sijoitettiin tutkinnassa toimitetussa rekonstruktiossa talon pihalle. Niiden paikat ja keskinäinen sijainti voitiin varmistaa asunnon lattian palojälkien perusteella.

Kuva 1. *Palaneessa huoneistossa ollut sohva ja lattiamatto sijoitettuina talon pihassa palon aikaisiin asemiin.*

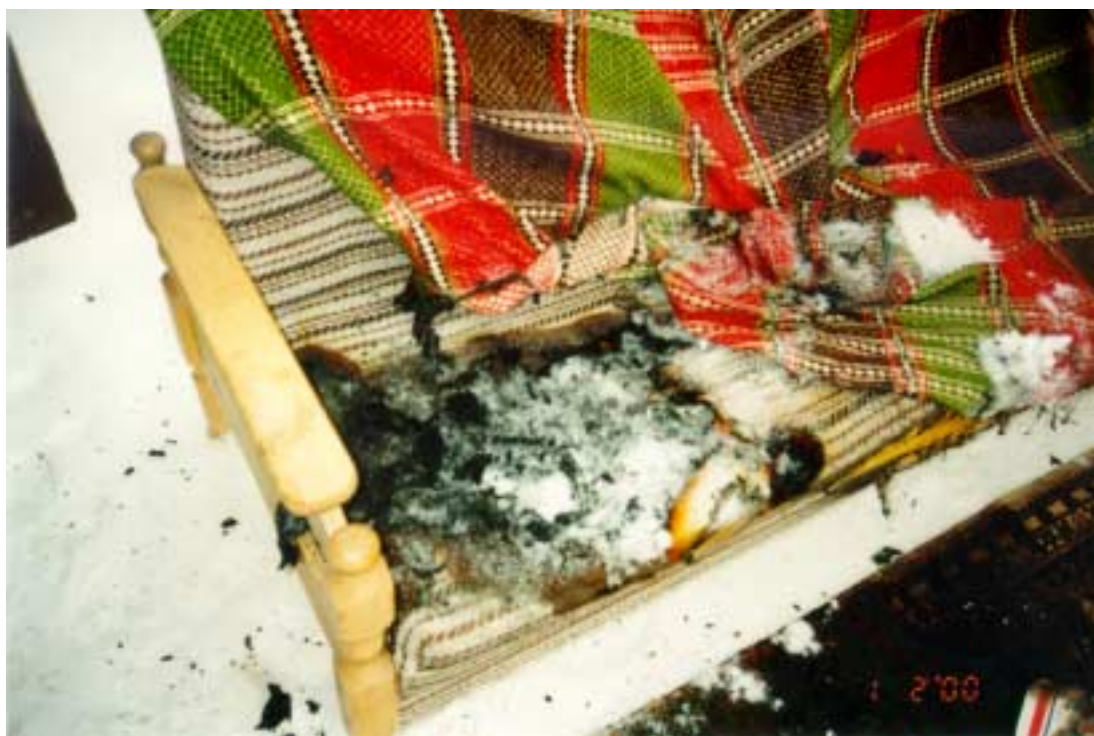
Kuva 2. Lähikuva sohvan pahiten palaneesta kohdasta.

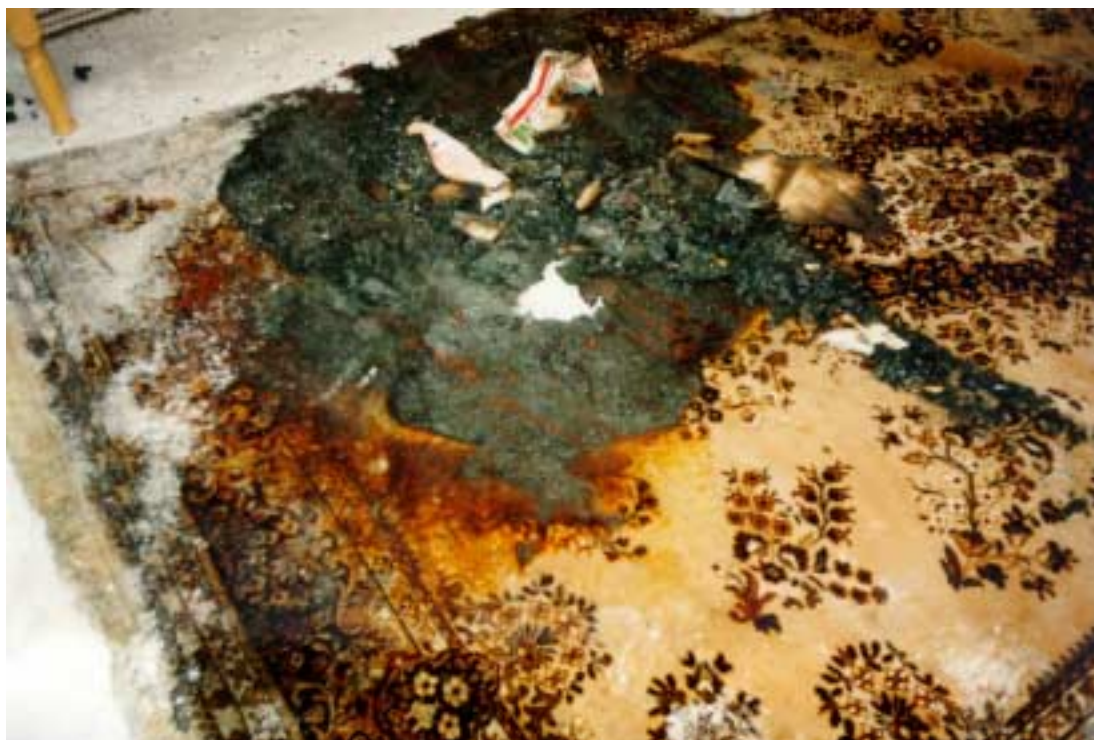
Kuva 3. Lähikuva maton pahiten palaneesta kohdasta.

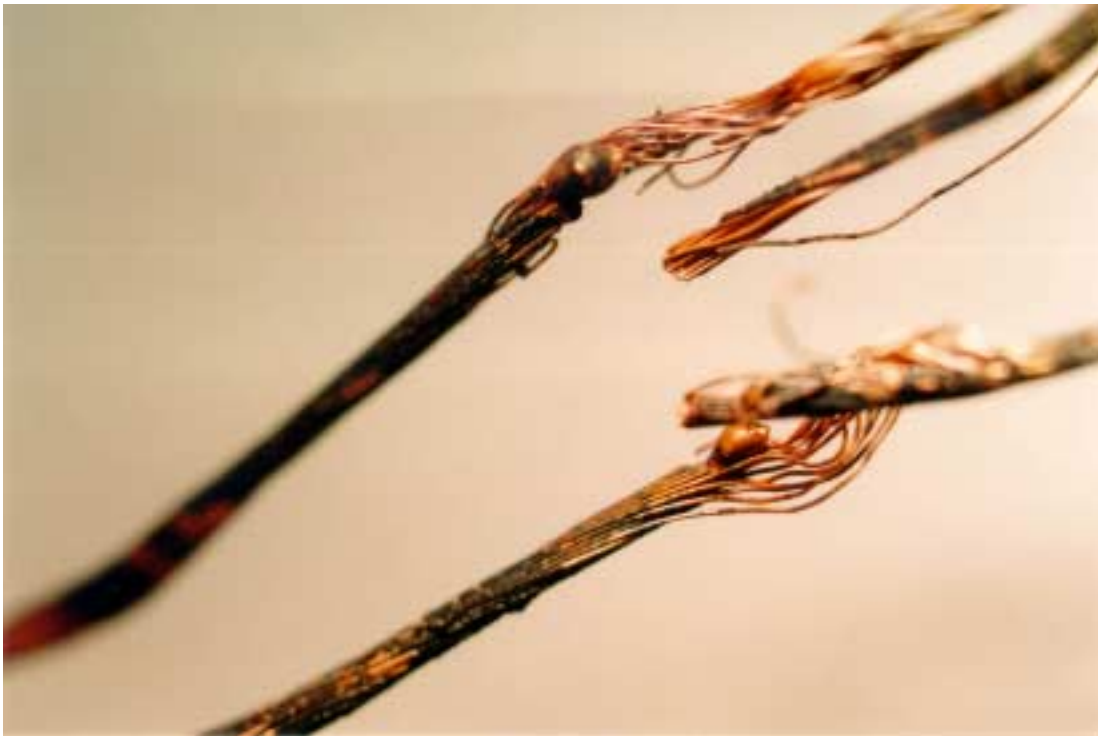
Lampun johdin oli osittain paljas. Johtimesta, noin 7 cm päästä lampun johdinputkesta löytyi sulamisjäljet ("helmet"). Sulamisjäljet ovat voineet syntyä kohtaan, jossa johto on ollut puristuksissa.

Kuva 4. Helmimäinen sulamisjälki paljaassa lampun johtimessa.

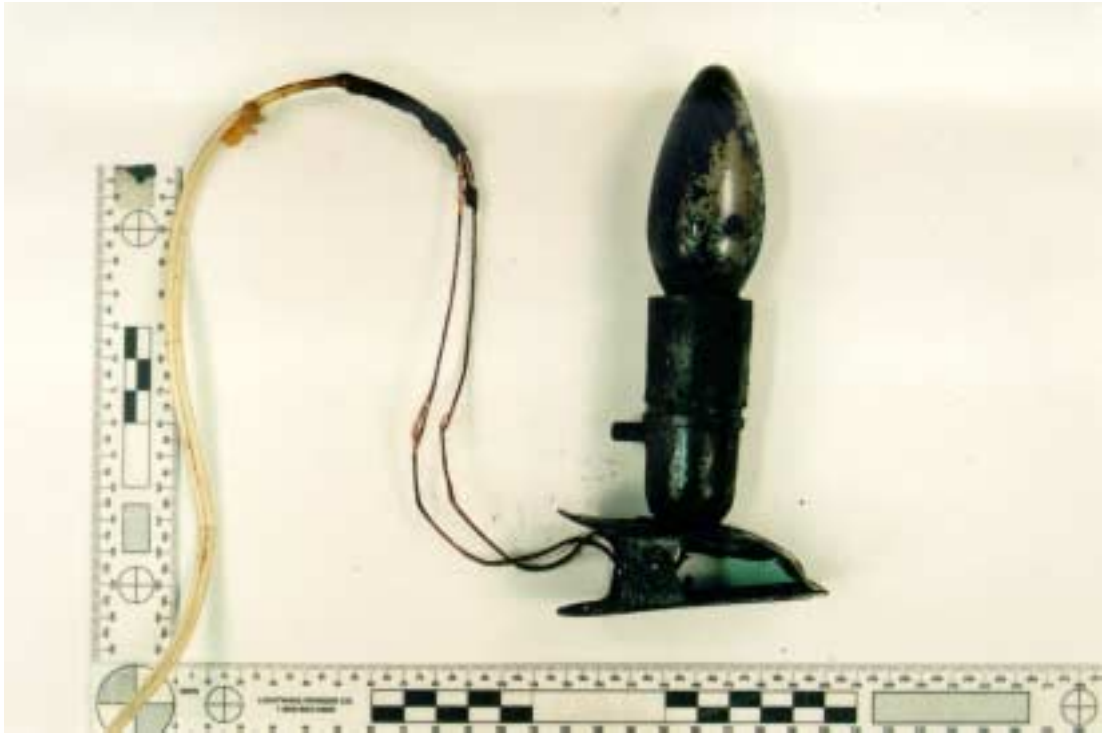
Ennen kuvausta johtojärjestelmä on rekonstruoitu siihen tilaan, jossa se oli välittömästi palon jälkeen. Kuvasta on todettavissa johdon päällysteiden palaminen sekä oikosulun seurauksena syntyneet "helmet" kuparijohtimessa.

Kuva 5. Palaneessa asunnossa ollut lukulamppu rekonstruoituna palon jälkeiseen tilaan ennen johdon katkaisemista.

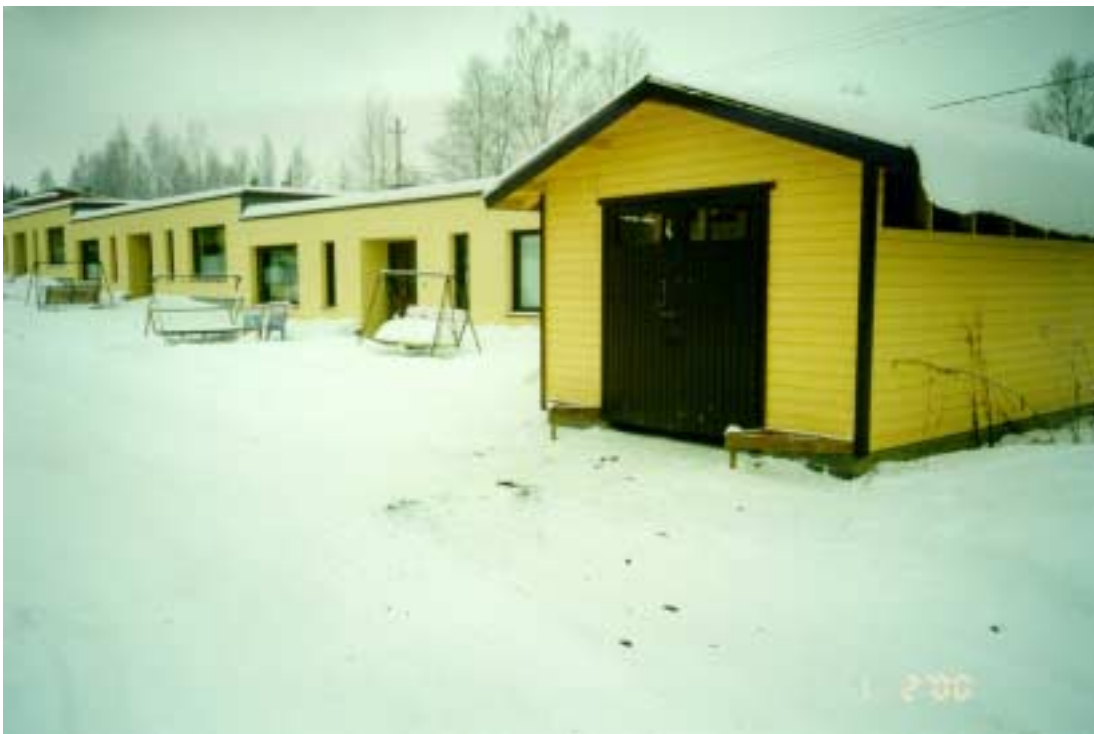
Kuva 6. Yleiskuva rakennuksesta. Rakennus on porrastettu rinteeseen neljän asunnon ryhmiin.

Figure 6. The general view of the terrace-house complex stepped hillside-wise into groups of four residences.

Rakennuksen kaikki seinät, sisä- ja ulkoseinät on tehty kevytbetoniharkoista.

Palanut asunto oli J-portaassa. Yksi neljästä asunnosta oli palon aikaan tyhjänä ja yhden asukas oli sairaalassa.

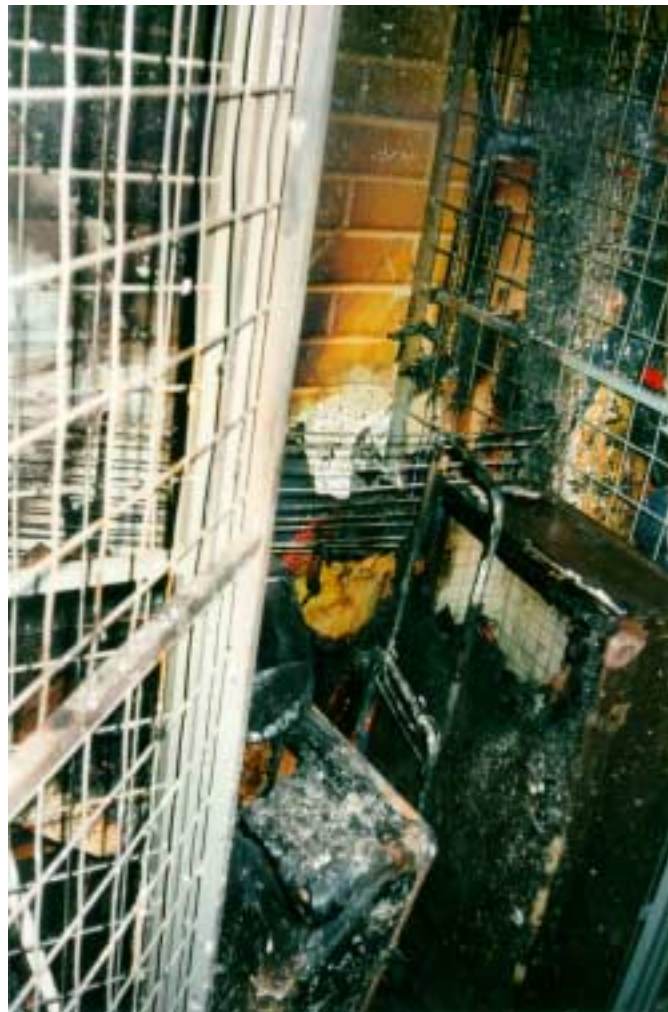
Käytävältä johti kellarivarastoon teräksinen palo-ovi. Käytävä oli korjauksen alaisena ja aikaisemmin kyseiseen varastoon johtanut vaneriovi oli juuri vaihdettu teräksiseksi palo-oveksi. Palo-oven teräskarmin ja betoniseinän välistä, keskimäärin noin 3 cm levyistä rakoa ei ollut vielä ehditty täyttää. Savu pääsi leviämään tästä raosta käytävään ja edelleen kahteen porraskäytävään.

Kuva 1. Tuleen sytytetty verkkokoppi.

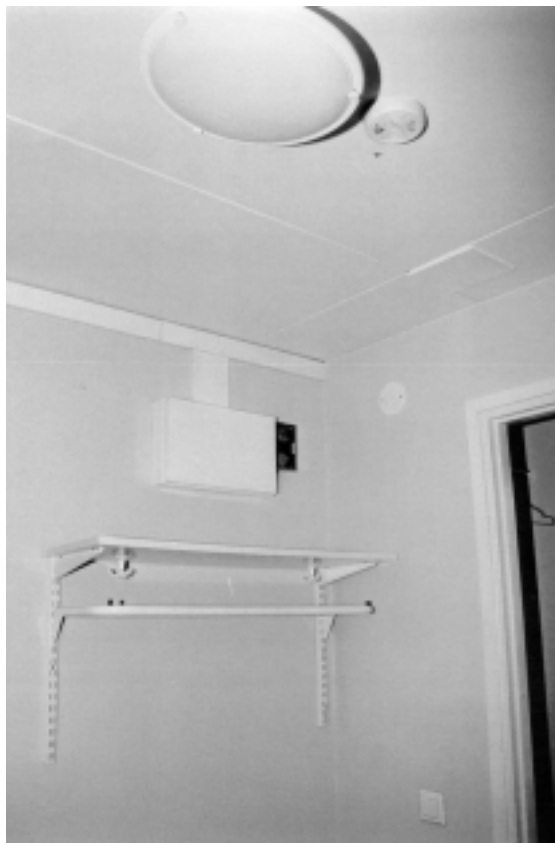
Naulakkosyvennyksen peräseinällä, hattuhyllyn yläpuolella oli huoneiston sähköpääkeskus. Pääkeskuksen sijainti käy ilmi alla olevasta, naapurihuoneistosta G 48 otetusta kuvasta.

Kuva 1. Kehrääjänkatu 6:ssa olevan asunnon eteisen naulakkosyvennyks. Kuva otettu naapuriasunnosta. Hattuhyllyn yläpuolella seinässä huoneiston sähköpääkeskus. Pääkeskuksen oikealla puolella ovikello.

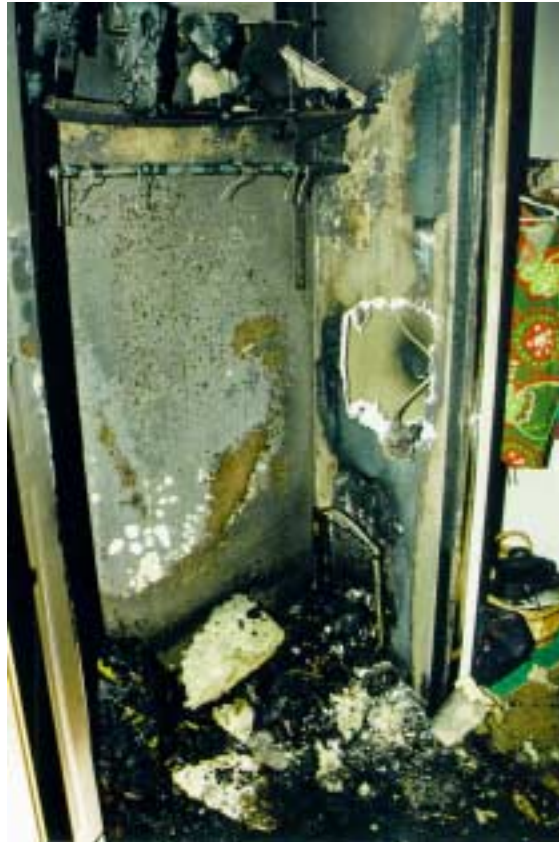
Kuva 2. Pahoin palanut eteisen naulakkosyvännys asunnossa G 49.

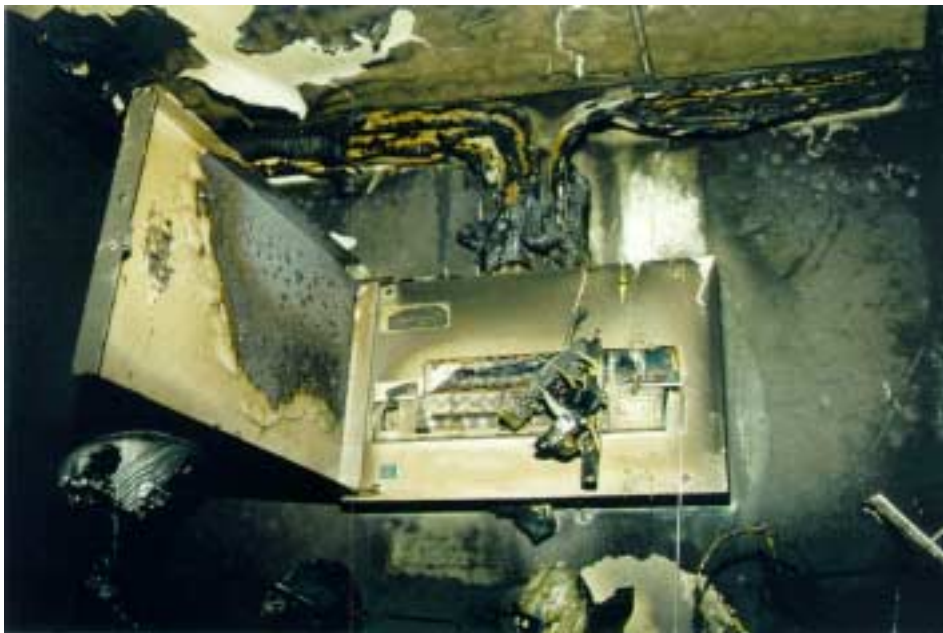
Kuva 3. Asunnon G 49 sähköpäätaulu. Taulun edessä riippuvat johdoistaan ovikellon jäänteet.

Palon keskittyminen eteisen naulakkosyvennyksen alueelle panivat epäilemään, että eteisen sähkölaitteet olisivat aiheuttaneet palon. Tärkeimmät laitteet toimitettiin keskusrikospoliisin rikosteknisen laboratorion tutkittaviksi. Sähköpääkeskusta lukuun ottamatta laitteet voitiin sulkea ulos mahdollisina palon aiheuttajina. Niissä ei ollut vikoja, jotka olisivat voineet sytyttää palon. Niiden vauriot todettiin ulkoisen palon aiheuttamiksi.

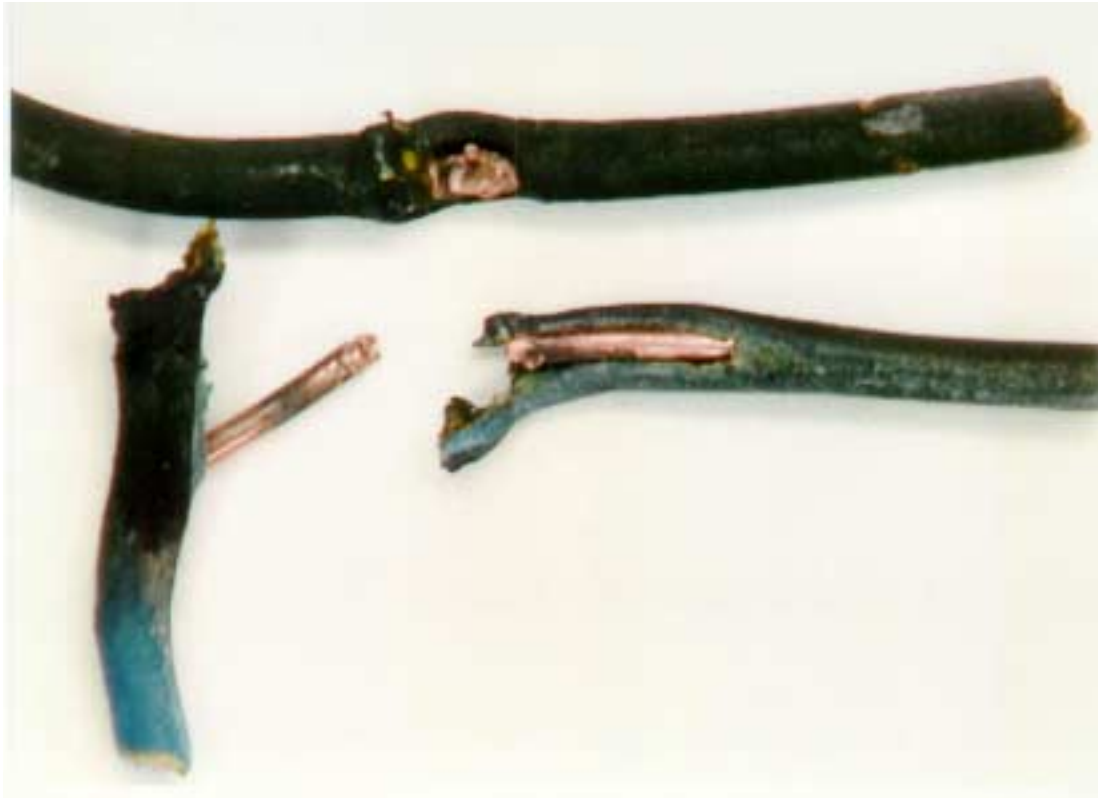
Liedelle lähtevässä 2,5 mm² läpimittaisessa sähköjohdossa oli selvästi havaittavissa oleva oikosulun aiheuttama sulamisjälki. Oikosulku oli tapahtunut tämän johdon ja valaistukseen kuuluvan 0-johdon välillä. Valaistukseen kuuluva, 1,5 mm² läpimittainen johto oli oikosulussa palanut poikki.

Kuva 4. Oikosulun merkit sähköpääkeskuksen johdoissa. Ylempänä liedelle menevä johto, jossa oikosulun aiheuttama sulamisjälki. Alempana poikki mennyt, valaistukseen kuuluva 0-johto.

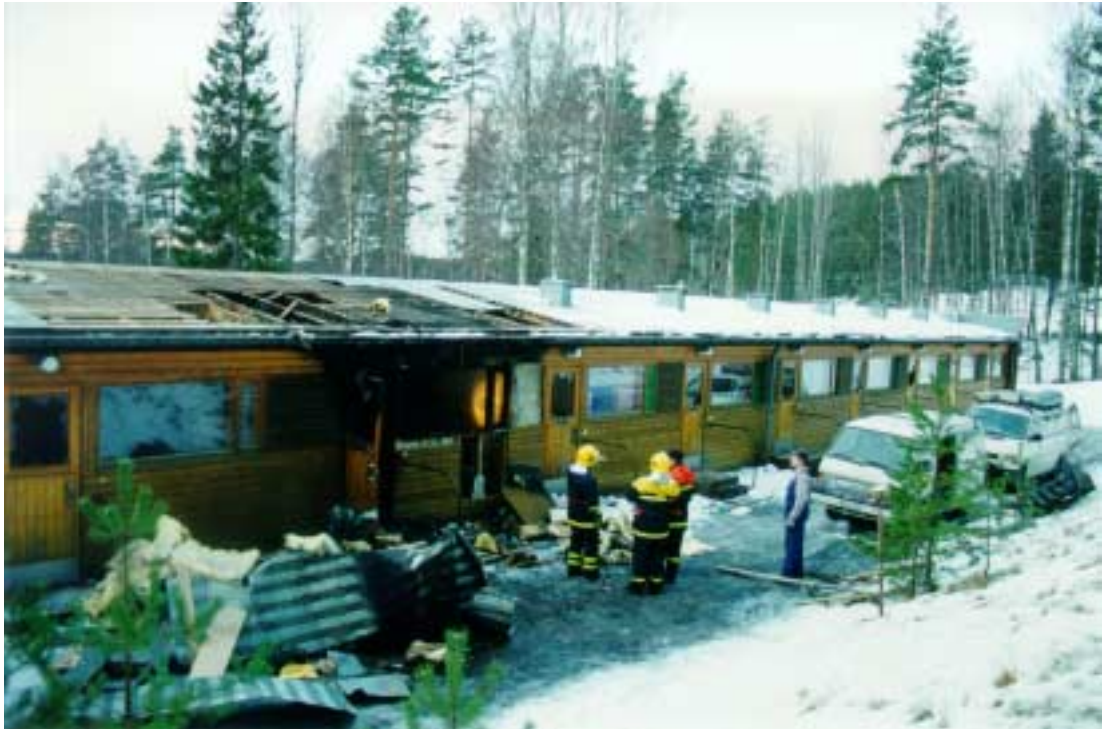
Kuva 1. Rivitalon Hokkarintie 7 julkisivu palaneen asunnon 8 kohdalta. Katto on jouduttu repimään osittain auki.

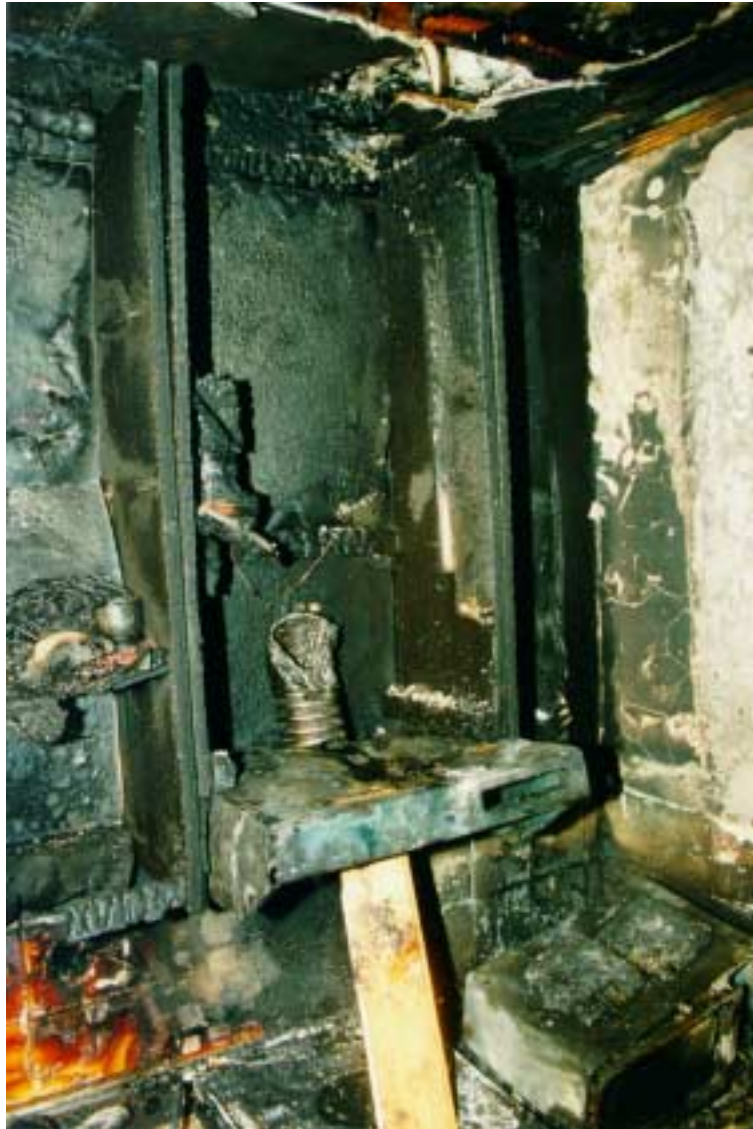
Kuva 2. Sisäkuva asunnon 8 pahoin tuhoutuneesta keittiöstä. Liesituuletin, josta palo alkoi, on jouduttu tukemaan liettä vasten laudanpätkällä.

Sähköhellan levyt eivät olleet syttymishetkellä päällä. Liesituuletin oli palanut erittäin pahoin, eikä sen jäänteiden perusteella voitu tehdä johtopäätöksiä palon syttymissyystä. Liesituulettimen sähkömoottorissa ei kuitenkaan ollut merkkejä, jotka osoittaisivat sen aiheuttaneen palon. Kytkinpaneli tuhoutui täysin. Liesituuletin oli ollut käytössä noin kolme vuotta.

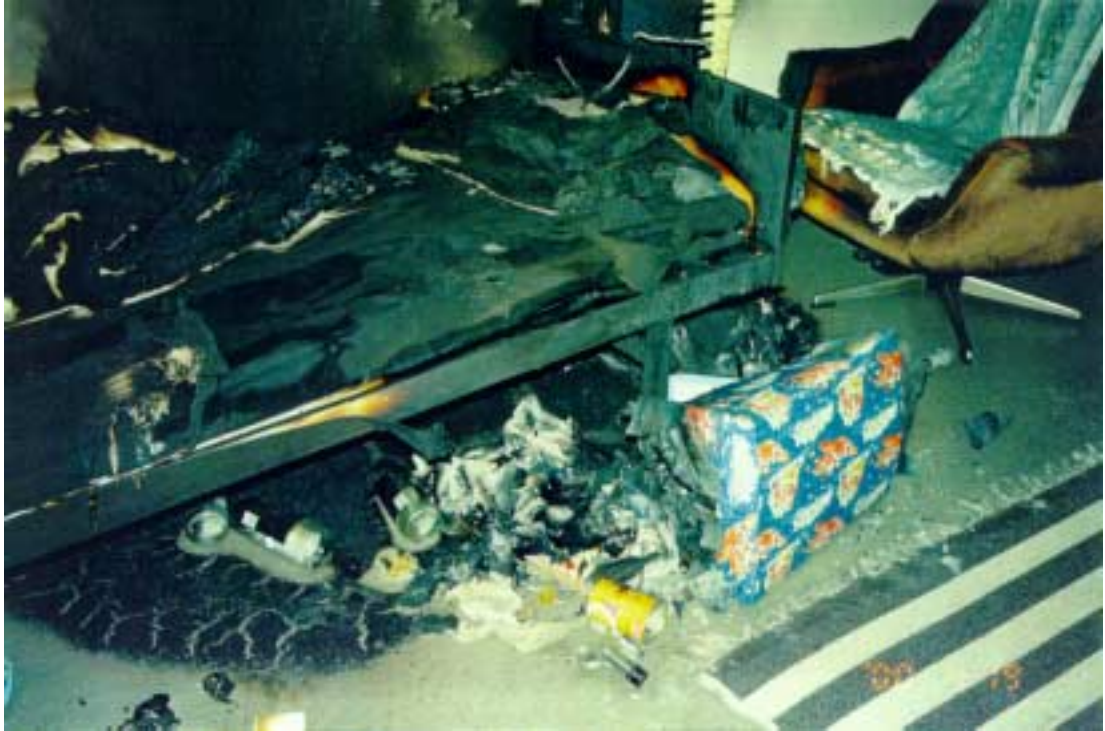
Tämän jälkeen palo levisi yöpöytänä toimineeseen pahvilaatikkoon, sänkyyn sekä ikkunanaverhoihin.

Kuva 2. Palon syttymiskohta. Sängyn pääpuolen vieressä ollut, joulupaperilla verhottu pahvilaatikko toimi yöpöytänä ja sen päällä oli tuhkakuppi. Tämän laatikon edessä, heti sängyn jalasta jalkopuoleen päin oli toinen, roskia sisältänyt pahvilaatikko. Siitä näkyy vain palojäänteitä.

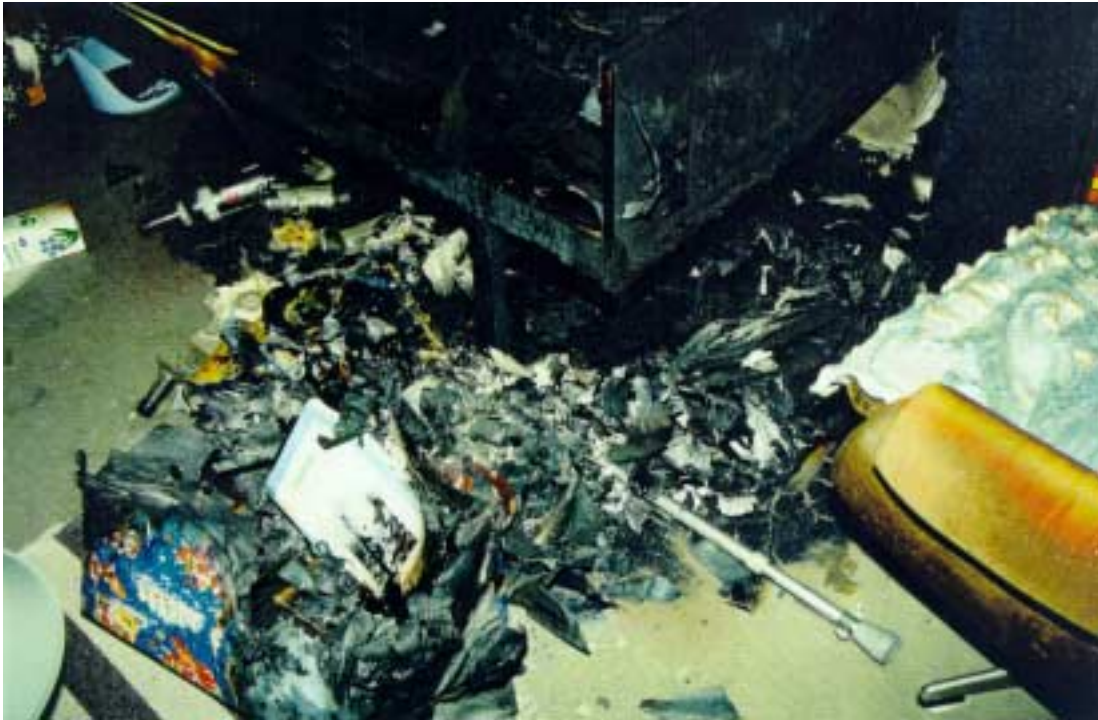
Pyörätuolin rakenne on sellainen, että siinä istuvan on erittäin vaikea poimia ylös lattialle kaatunutta kyynärsauvaa. Siksi on ilmeistä, että asukas on pyrkinyt pitämään sauvan pystyasennossa.

Kuva 3. Kyynärsauva oli lattialla vaakasuorassa asennossa, osittain laatikoiden palojäänteiden sisällä.

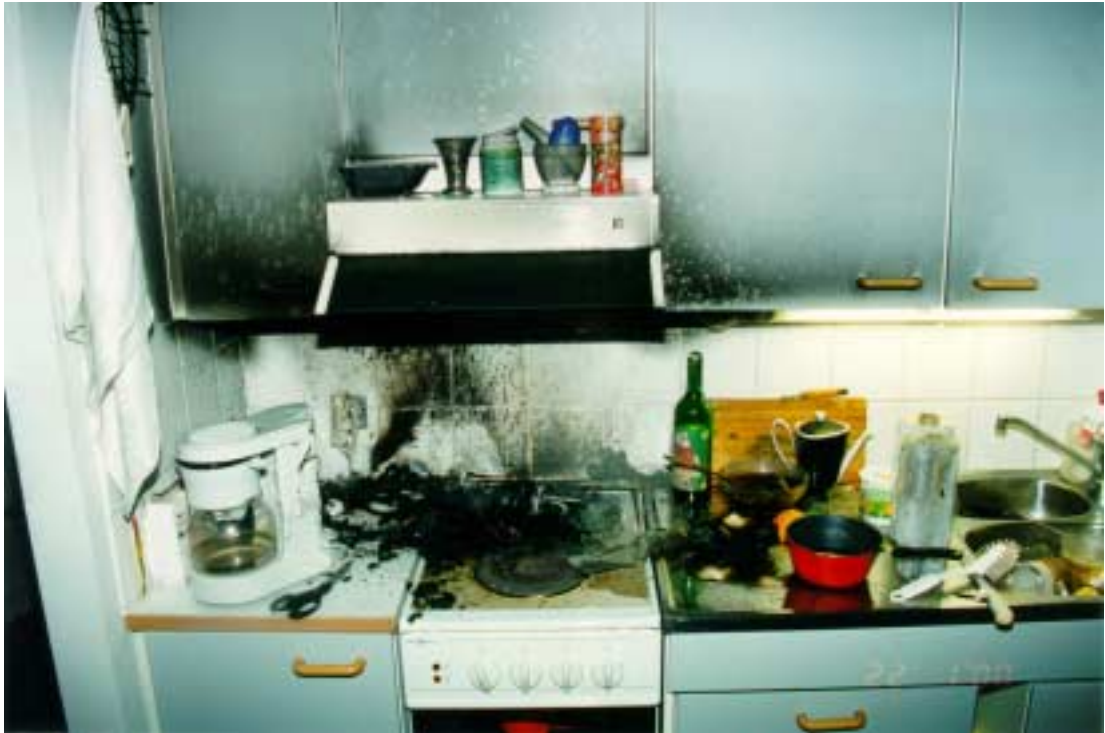
Keskusrikospoliisin rikosteknisen laboratorion lausunnon mukaan kahvinkeitin ei ole ollut palon aikana kytkettynä sähköverkkoon. Keittimen vauriot johtuvat ulkopuolisesta palosta. Kahvinkeitin ei ole voinut aiheuttaa paloa.

Kuva 1. Palanut hellanurkkaus.

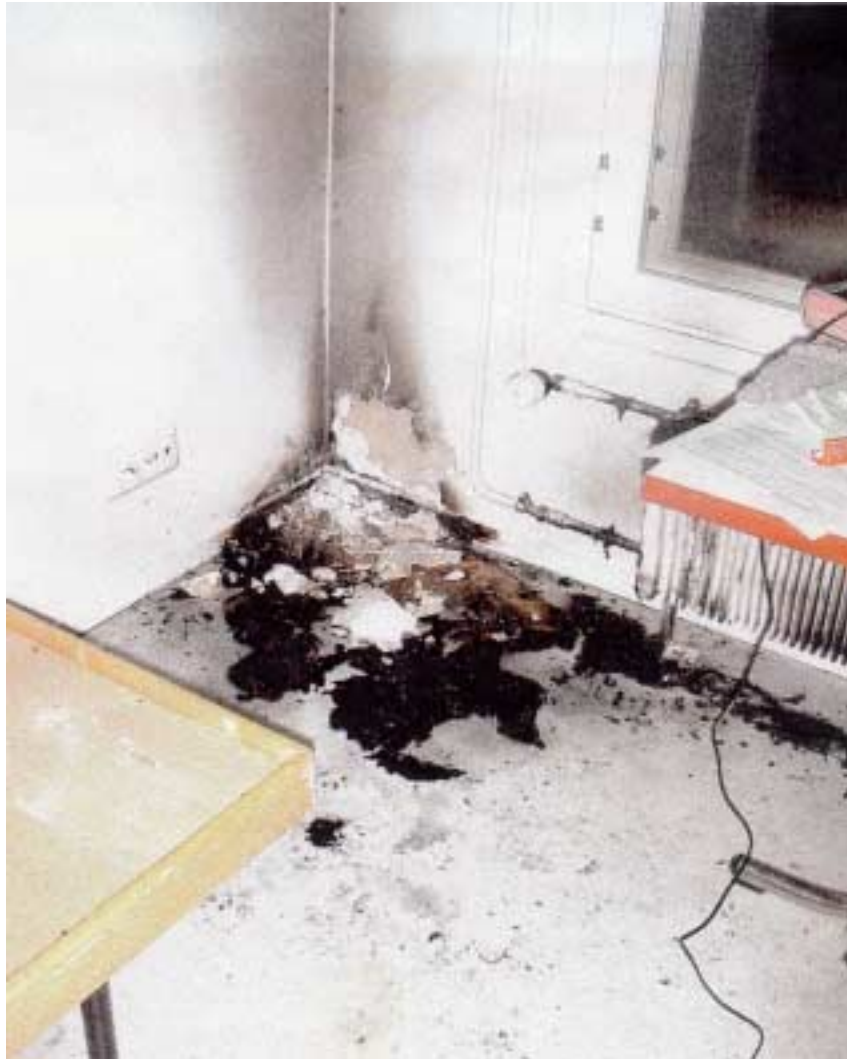
Kuva 1. Asunnon pahiten palanut kohta, makuuhuoneen ikkunasta vasempaan oleva nurkka. Liekit näkyivät viimeksi lattian muovimatossa.

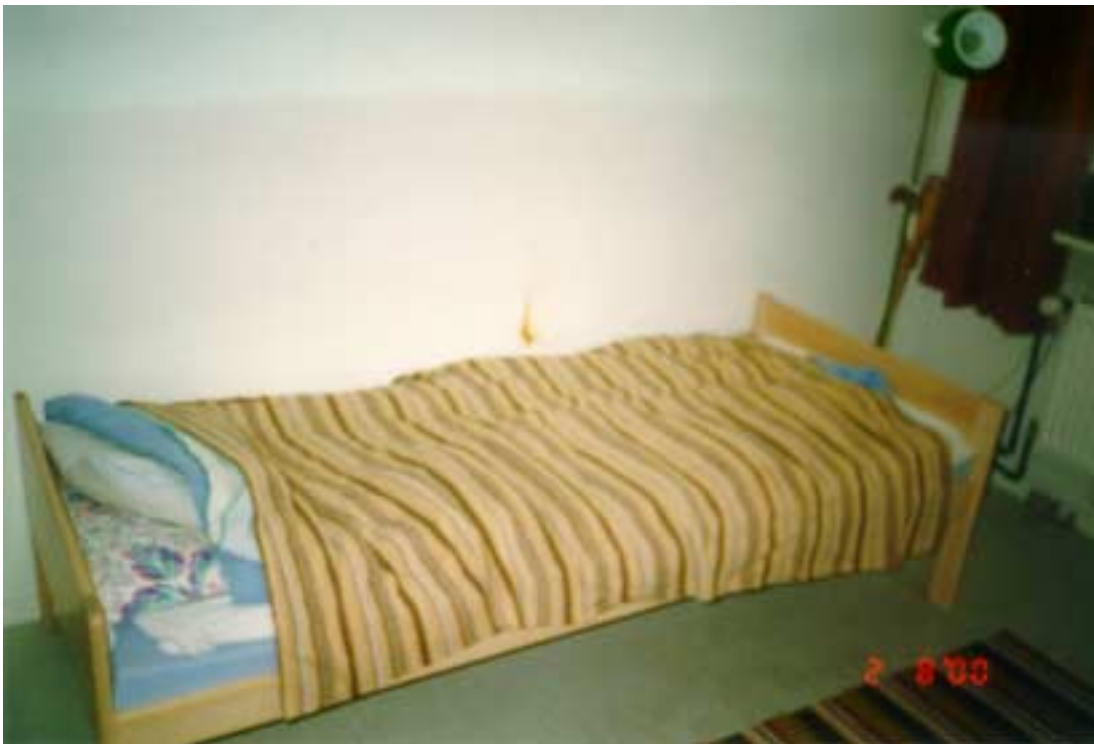
Kuva 1. Vuode, jonka yläpuolella vaaratilanteen aiheuttanut valaisin oli kiinnitetty seinään suunnilleen seinässä olevan, kytevän pyyheliinan synnyttämän ruskean läikän yläpuolelle.

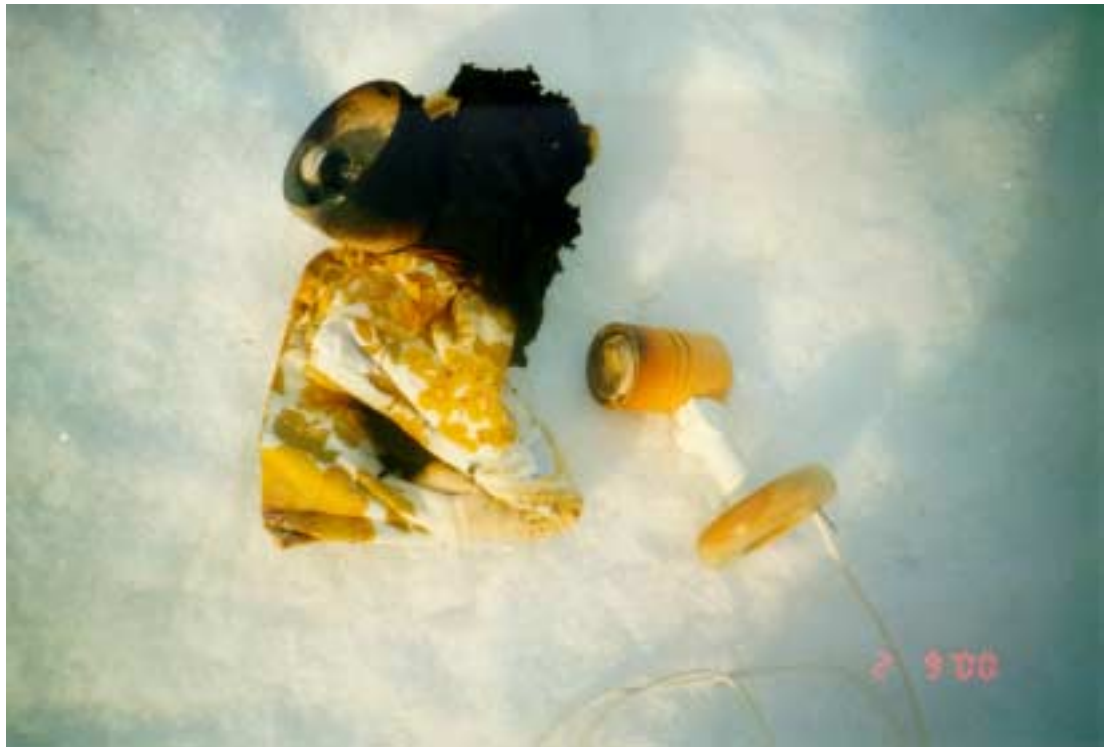
Kuva 2. Vaaratilanteen aiheuttanut valaisin kuvattuna lumihangella tapahtuman jälkeen. Valaisimen runko-osa on erillään ja lamppu varjostimineen hiiltyneen pyyheliinan sisällä.
