Tutkintaselostus

A 2/1999 Y
OSA II

Seitsemäntoista tulipaloa tai palonalkua vanhusten palvelutaloissa ja vastaavissa 1.12.1999 – 28.2.2000

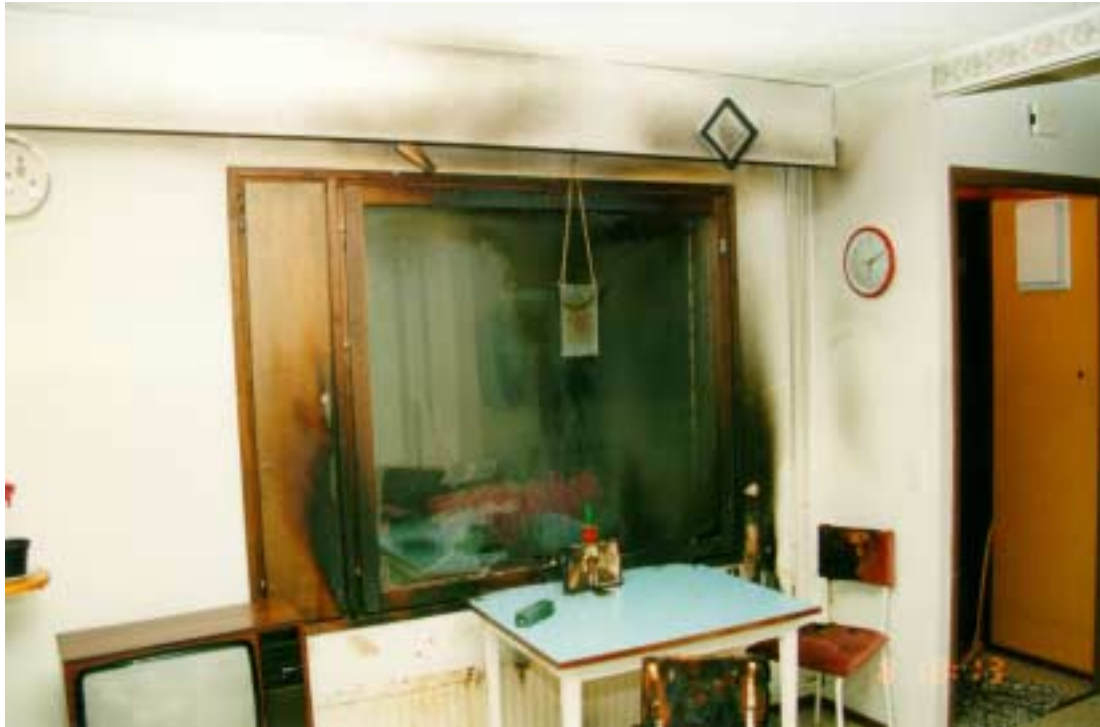
Yksiön olohuoneen pöydällä valokuvan vieressä olleen palavan kynttilän kaatuminen aiheutti pöytäliinan ja verhojen syttymisen vanhuksen asunnossa. Palo levisi myös pöytään, tuoliin ja ikkunapuitteisiin. Sisimmäinen ikkunaruutu rikkoontui. Rollaattorilla liikumaan pystyvä vanhus sammutti palon omatoimisesti heittämällä keittokomerosta noutamaansa vettä varrellisella kattilalla palokohteeseen. Hän joutui noutamaan vettä lukuisia kertoja. Saatuaan palon sammumaan hän siivosi sen jälkiä, mutta ei ilmoittanut palosta kenellekään vaan jäi vielä savuiseen ja nokiseen asuntoon yöksi.

Kuva 1. Yleiskuva palopaikasta. Valokuva ja kynttilä ovat pöydällä samoissa paikoissa kuin ennen paloa.

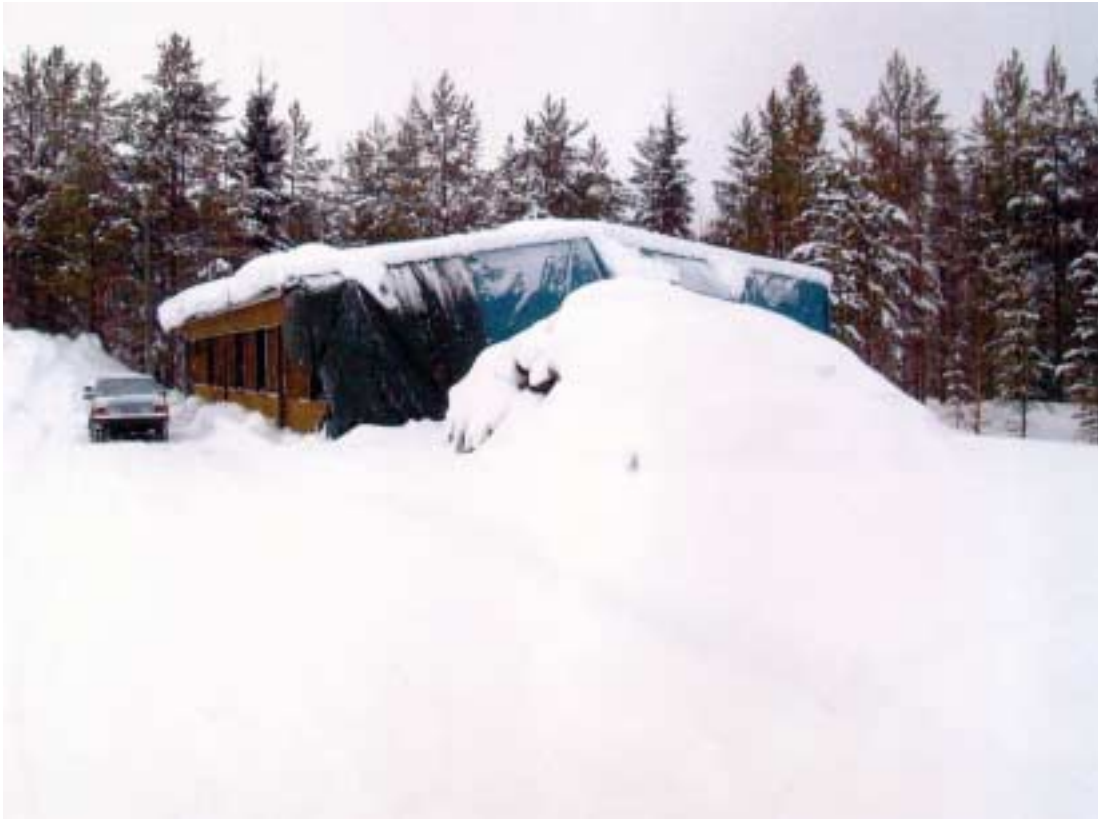
Palo levisi ullakon kautta A-huoneistoon. Sen sijaan C- ja D-huoneistot onnistuttiin pelastamaan. Palaneen B-huoneiston ja C-huoneiston väliin tehtiin vesikaton läpi pistosuihkuputkilla katkaisulinja. Tämä linja piti koko ajan ja jäähdytti yläpohjan ontelossa palavia savukaasuja.

Kuva 1. Yleiskuva palaneesta talosta. Palaneet A- ja B-huoneistot on jo purettu. Purkujätteitä lumen peittämässä kasassa etualalla.

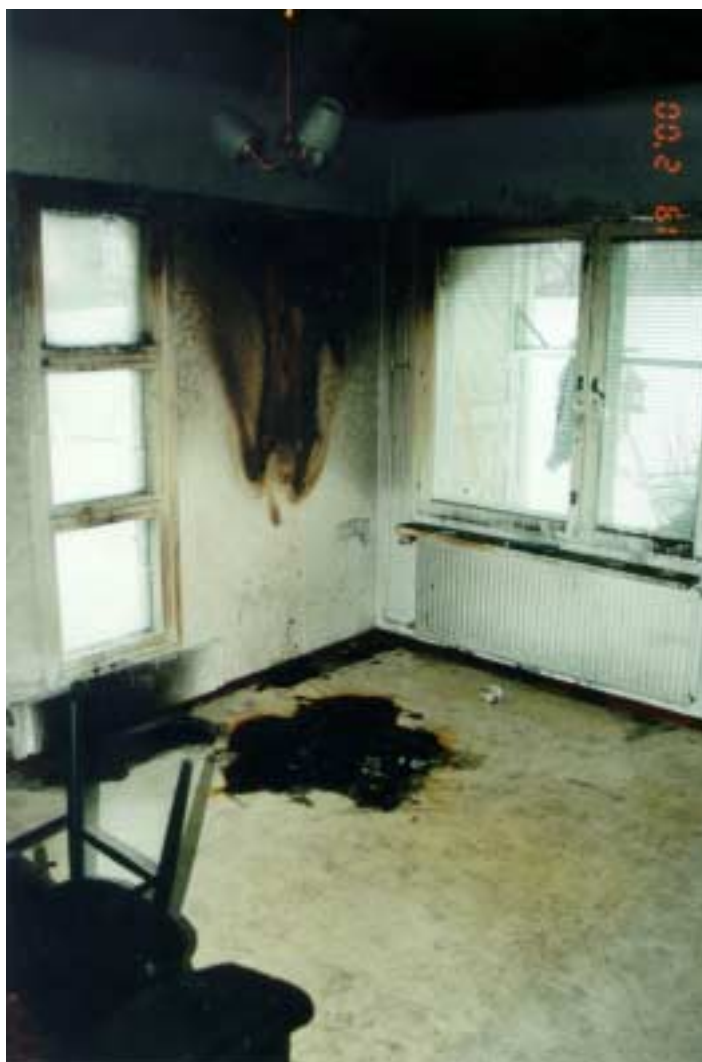
Asunto 17 kärsi niin paljon savu- ja nokivahinkoja, että se vaati täyskorjauksen. Seinä- ja kattopinnat mustuivat ja niiden samoin kuin kalusteiden pintamaalaukset kuplivat. Kuumuus rikkoi ikkunan. Savua levisi myös eteisaulaan, joka kärsi savu- ja nokivahinkoja.

Kuva 1. Televisio paloi lattialla olevan mustan läikän kohdalla. Seinällä ikkunoiden välissä näkyy palaneen ryijyn kohta. Katto on pahoin mustunut.

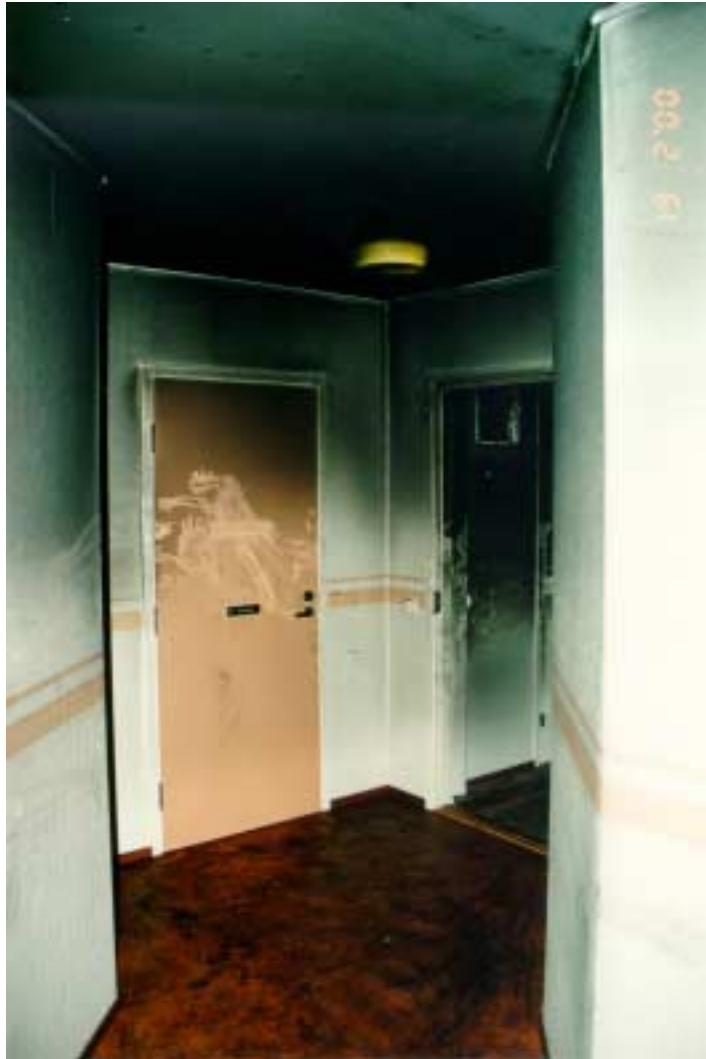
Kuva 2. Savu ja nokivahinkoja eteisaulassa.

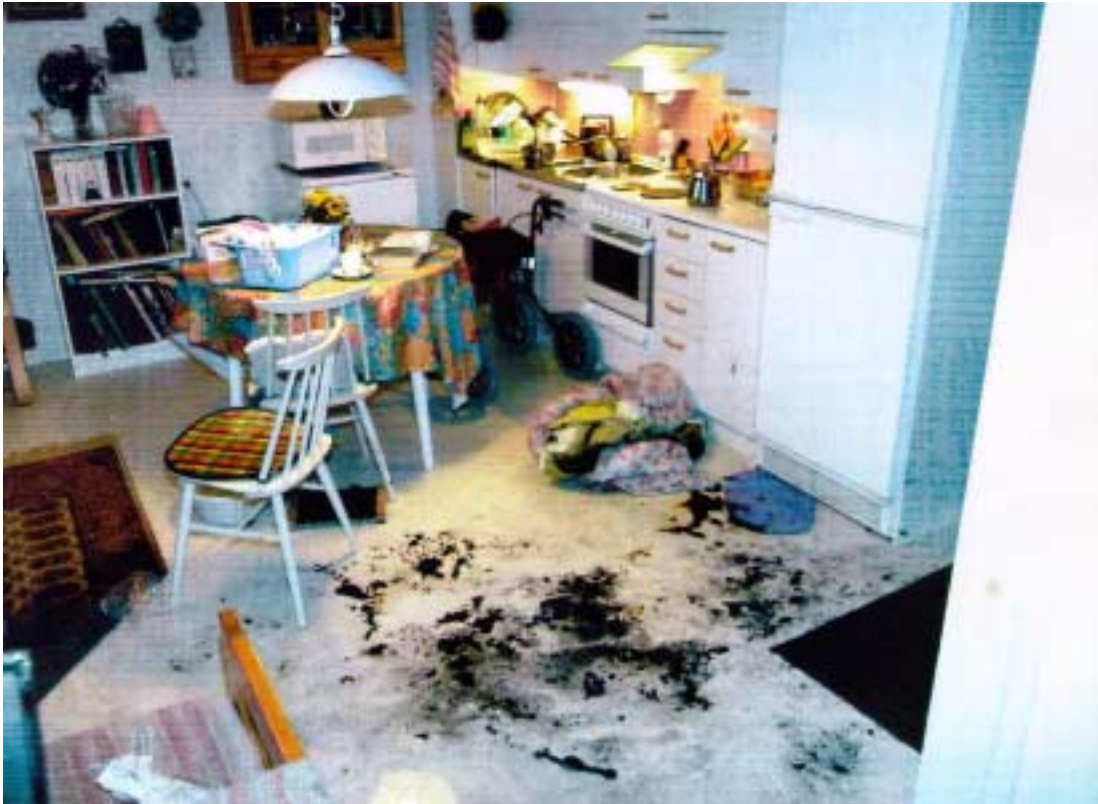
Paikalle klo 12.30 saapuneen sairausauton miehistö vei asukkaan sairaalaan. Koska hänen ihostaan oli palanut noin 50 %, hän menehtyi Keski-Suomen keskussairaalassa hieman yli kaksi vuorokautta myöhemmin 24.2.2002 klo 14.15. Hänen kuolemansyykseen todettiin tapaturmaisesti syntyneet vaikeat palovammat. Kuolemansyyntutkinnassa ei löytynyt merkkejä siitä, että hän olisi ennen vaatteiden syttymistä saanut jonkinlaisen sairauskohtauksen.

Kuva 1. Tapahtumapaikka kuvattuna palon jälkeen. Lattialla asukkaan vaatteiden palojäänteitä. Pöydän ja tiskipöydän välissä asukkaan käyttämä rollaattori.

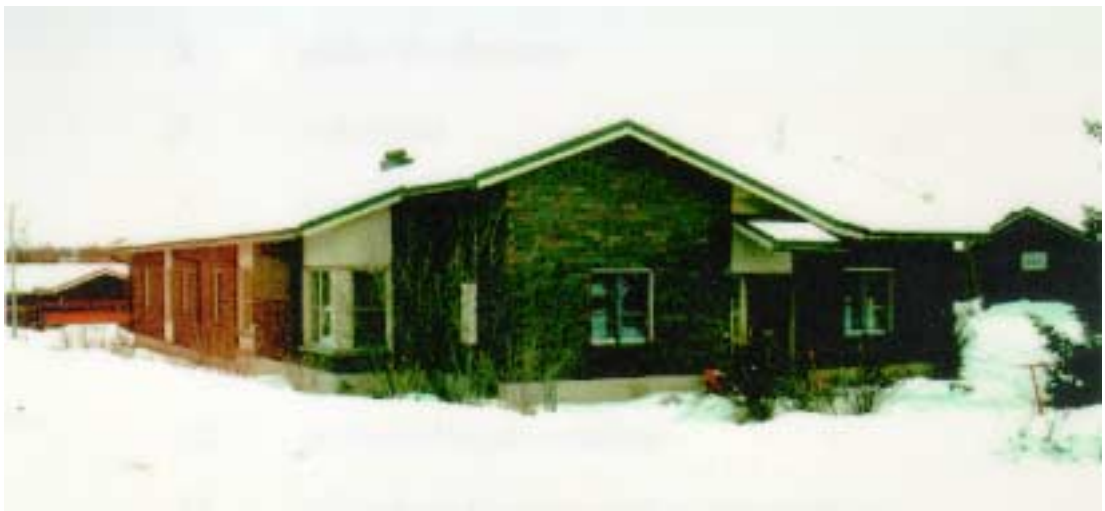
Kuva 1. Talo, jossa palo sattui. Asunto, jossa palo syttyi on etualalla olevassa, tummilla ulkoseinillä varustetussa osassa.

Figure 1. The terrace-house that caught fire. The part where the fire started is seen in the foreground as having dark exterior walls.

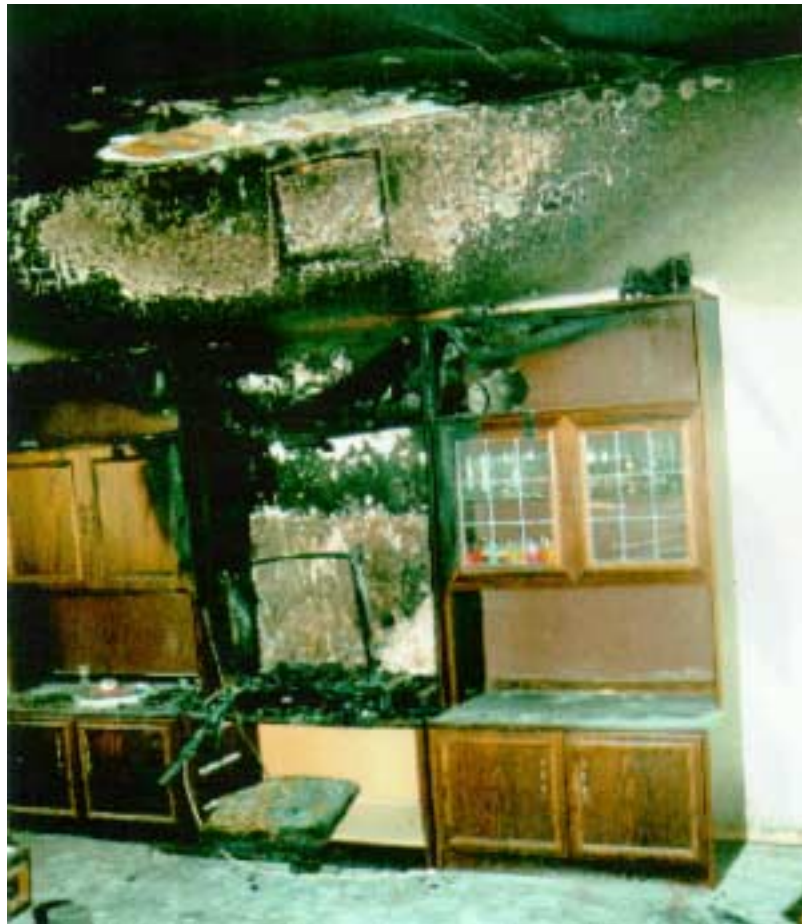
Televisio oli sijoitettuna kirjahyllyyn, jolloin tuuletusilman saanti oli rajoittunut.

Kuva 2. Kirjahylly palon jälkeen. V-muotoiset palokuviot lähtevät ylöspäin hyllyn keskeltä, missä TV oli.

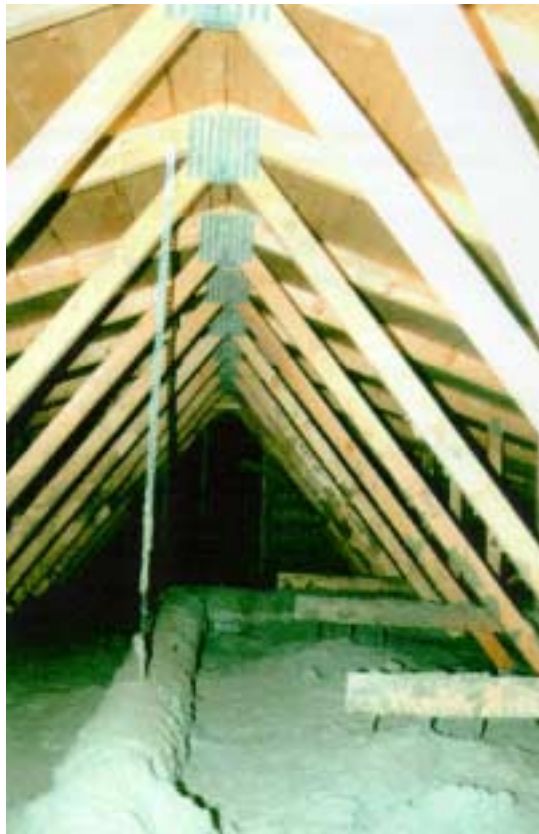
C-talon yläpohjan ontelo oli osastoimaton. Sen sijaan B-, D- ja E-talojen ontelot oli osastoitu kipsilevyllä kahteen osastoon. Kun taloille haettiin rakennuslupaa, palopäällikkö edellytti lausunnossaan, että rakennuksen ullakkotilat tulee jakaa enintään 200 m²:n osastoihin B 15 -luokan rakennusosin. Tunteuttomasta syystä tätä ei toteutettu C-talossa.

Kuva 3. C-talon avoin yläpohjan ontelo.
