LAUSUNTO ONNETTOMUUSTUTKINTAKESKUKSEN TEKEMÄSTÄ PYHTÄÄN ONNETTOMUUDEN TUTKINTASELOSTUKSESTA JA TOIMENPIDESUOSITUKSISTA

**AUTOJA KULJETTANEEN AJONEUVOYHDISTELMÄN JA LINJA-AUTON
TÖRMÄYS PYHTÄÄLLÄ 6.2.2006 JA KATSAUS ITÄLIIKENTEeseen**

Asia: **LAUSUNTO AJOPIIRTURIKIEKOISTA**

Autonkuljetusajoneuvoyhdistelmän ajovakauden tutkimus simuloimalla

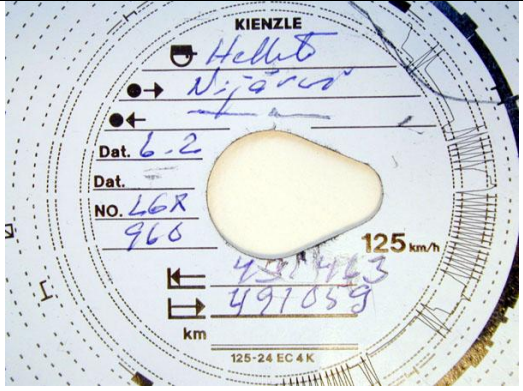
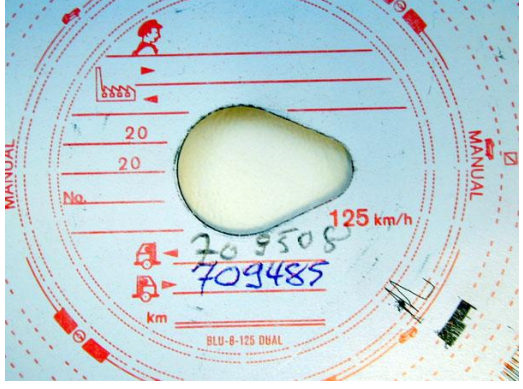
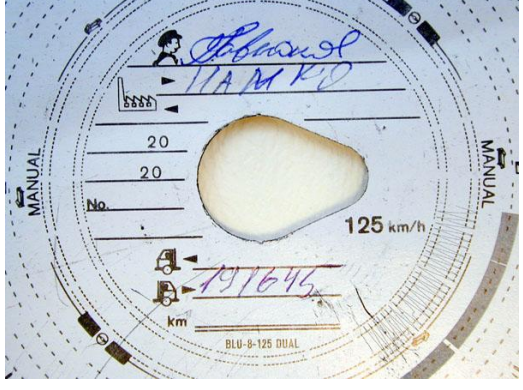
<p>Ohitettavana ollut puoliperävaunullinen kuorma-auto</p>

<p>Ohittamassa ollut linja-auto</p>

<p>Vastaan tullut täysperävaunullinen kuorma-auto</p>

Kuva 1. Tutkittujen ajopiirturikiellojen tunnistustiedot.

Tutkittujen ajopiirturikiekkojen tunnistustiedot näkyvät kuvasta 1.

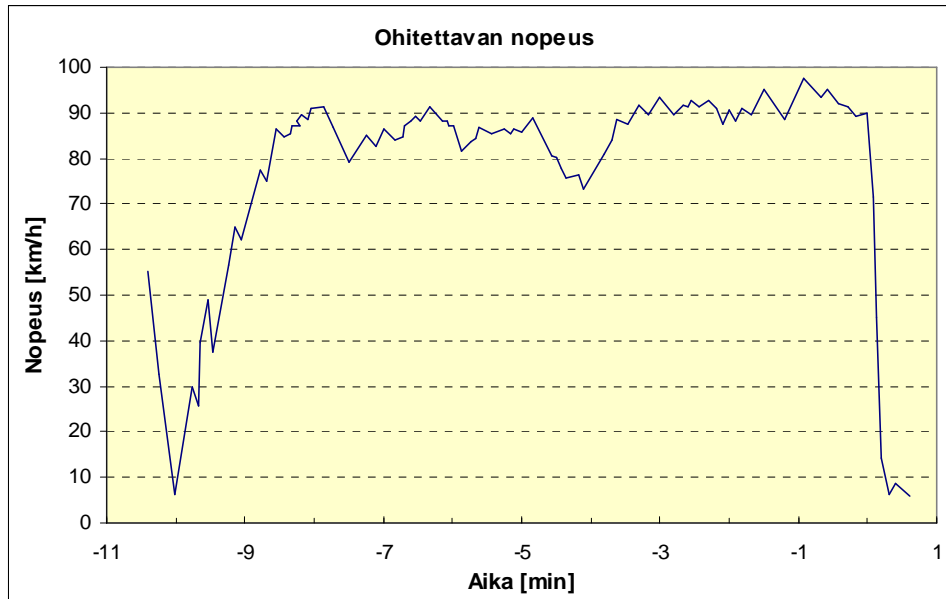
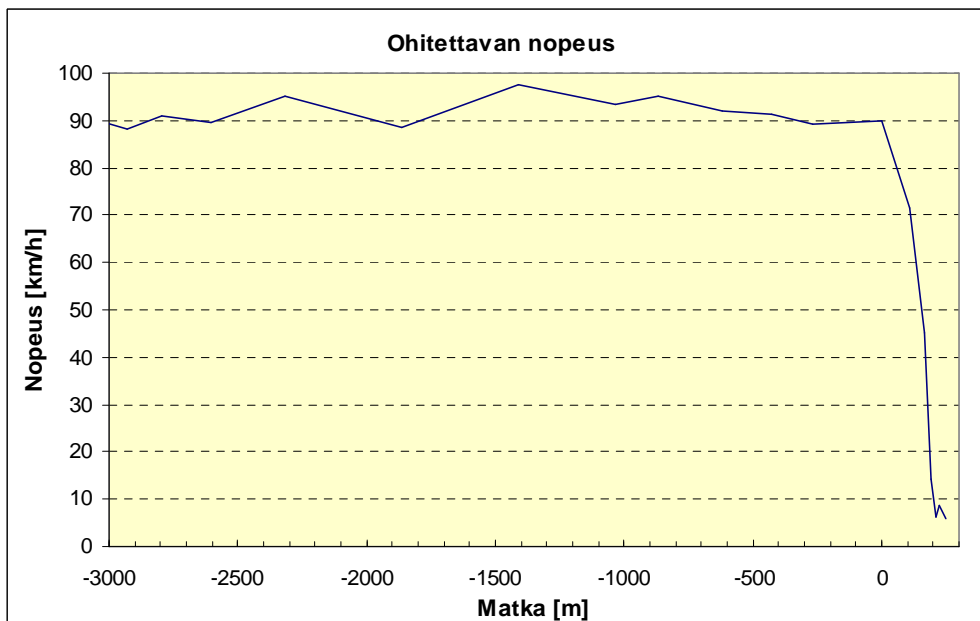
Kuva 5. Ohitettavana olleen puoliperävaunullisen kuorma-auton nopeus ajan funktiona (viimeiset 2 minuuttia ennen onnettomuuspaikkaa).

Kuva 6. Ohitettavana olleen puoliperävaunullisen kuorma-auton nopeus ajan funktiona (viimeiset 11 minuuttia ennen onnettomuuspaikkaa).

Kuva 7. Ohitettavana olleen puoliperävaunullisen kuorma-auton nopeus matkan funktiona (viimeiset 3 kilometriä ennen onnettomuuspaikkaa).

Kuva 8. Ohitettavana olleen puoliperävaunullisen kuorma-auton nopeus matkan funktiona (viimeiset 14 kilometriä ennen onnettomuuspaikkaa).

Kuvissa 5–8 on esitetty ajopiirturikiekolta määritetty nopeus ajan ja matkan funktiona viimeisen 11 minuutin aikana ja 14 kilometrin matkalla ennen onnettomuutta. Tätä ennen saman ajorupeaman aikana 11–32 minuuttia ennen onnettomuutta nopeuspiirroksessa oli jaksoja, jolloin nopeus oli tyypillisesti 90–95 km/h. Suurimmillaan nopeus oli hetkellisesti 106 km/h.

Ohitettavana olleen puoliperävaunullisen kuorma-auton nopeus oli onnettomuuden tapahtuessa todennäköisesti noin 90 km/h. Ajopiirturikiekolla ei näy törmäysjälkeä, eikä auton nopeutta onnettomuuden tapahtuessa voi tämän tarkemmin määrittää.

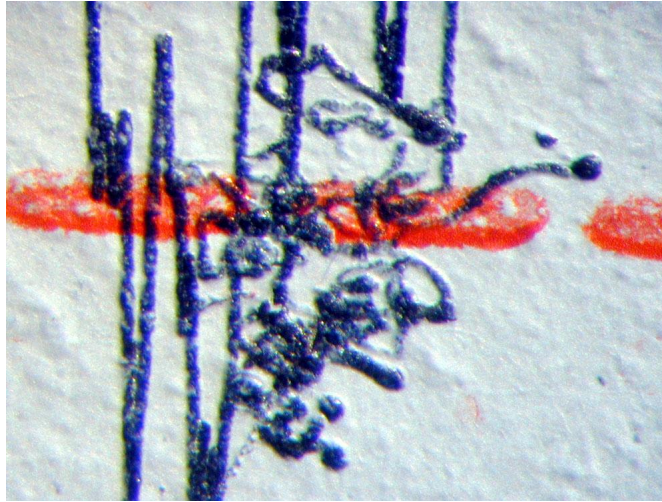
Kuva 11. Lähikuva ohittamassa olleen linja-auton ajopiirturikiekon nopeuspiirrosta törmäyshetkellä.

Linja-auton nopeuspiirrosta näkyy jälki törmäyksestä, joka on tapahtunut nopeudella 87 km/h.

Ohittamassa olleen linja-auton ajopiirturin nopeuspiirtojalkei onnettomuuden tapahtuessa on esitetty kuvissa 9–11.

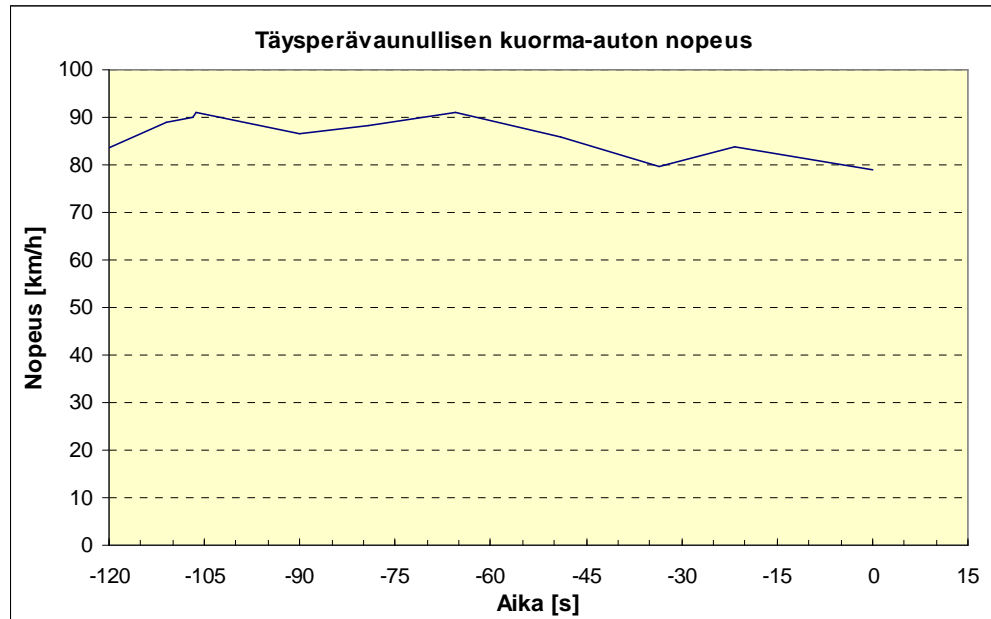
Kuva 18. Linja-autoa vastaan tulleen perävaunullisen kuorma-auton nopeus ajan funktiona (viimeiset 2 minuuttia ennen törmäystä).

Kuva 19. Linja-autoa vastaan tulleen perävaunullisen kuorma-auton nopeus ajan funktiona (viimeiset 20 minuuttia ennen törmäystä).

Kuva 20. Linja-autoa vastaan tulleen perävaunullisen kuorma-auton nopeus matkan funktiona (viimeiset 3 kilometriä ennen törmäystä).

Kuva 21. Linja-autoa vastaan tulleen perävaunullisen kuorma-auton nopeus matkan funktiona (viimeiset 26 kilometroa ennen törmäystä).

Kuvissa 18–21 on esitetty ajopiirturikiekolta määritetty nopeus ajan ja matkan funktiona.

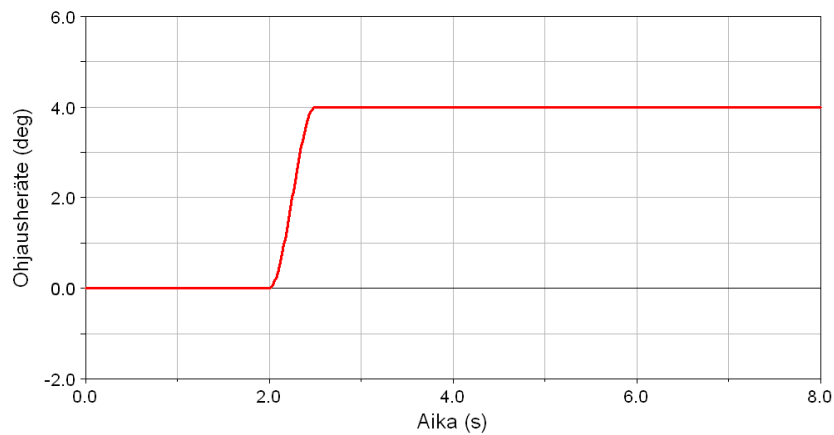
Ajoneuvoyhdistelmän ohjautuvuutta tutkitaan määrittämällä vaste askelmaiseen ohjauseräteeeseen, jonka seurauksena ajoneuvoyhdistelmän alkaa kaartaa. Ohjauseräte on esitetty kuvassa 13. Vetoauton saavutettua kaarreajossa vakiotilanteen määritetään ohjauserätteen aikaansaama pystykiertymäkulmanopeus sekä sivuttaiskihtiyyys, joiden perusteella lasketaan ohjautuvuusindeksi. Simulointi suoritetaan vakiona pysyvällä ajonopeudella ja ohjauserätteen arvoilla 0,5 – 5,5 deg, jolloin saadaan määritettyä ohjautuvuusindeksin riippuvuus keskeiskihtiyydestä.

Kuva 13. Simuloinnissa käytetty askelmainen ohjausheräte.

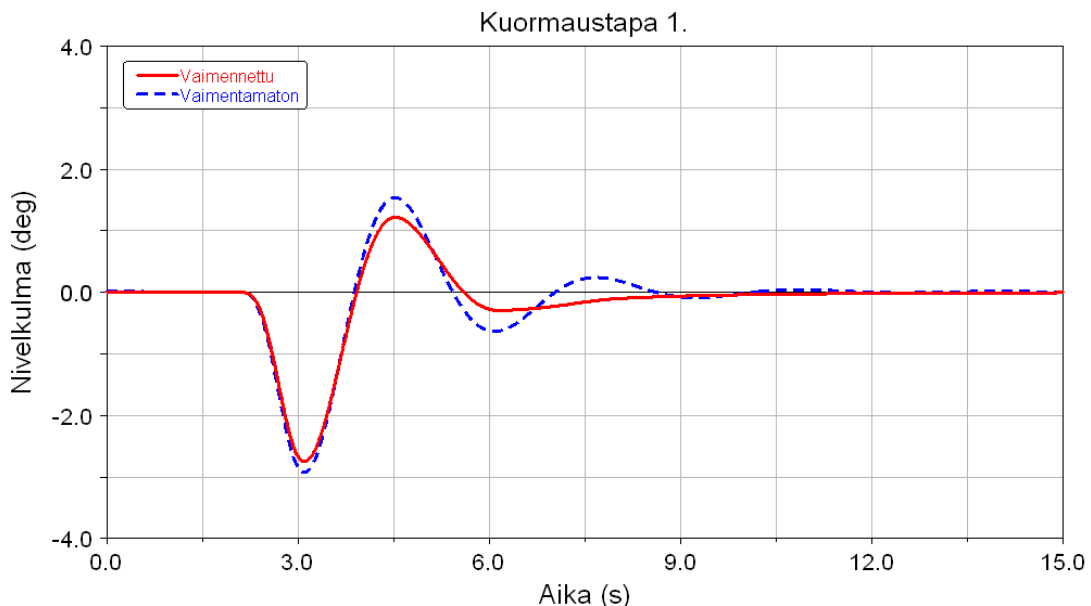
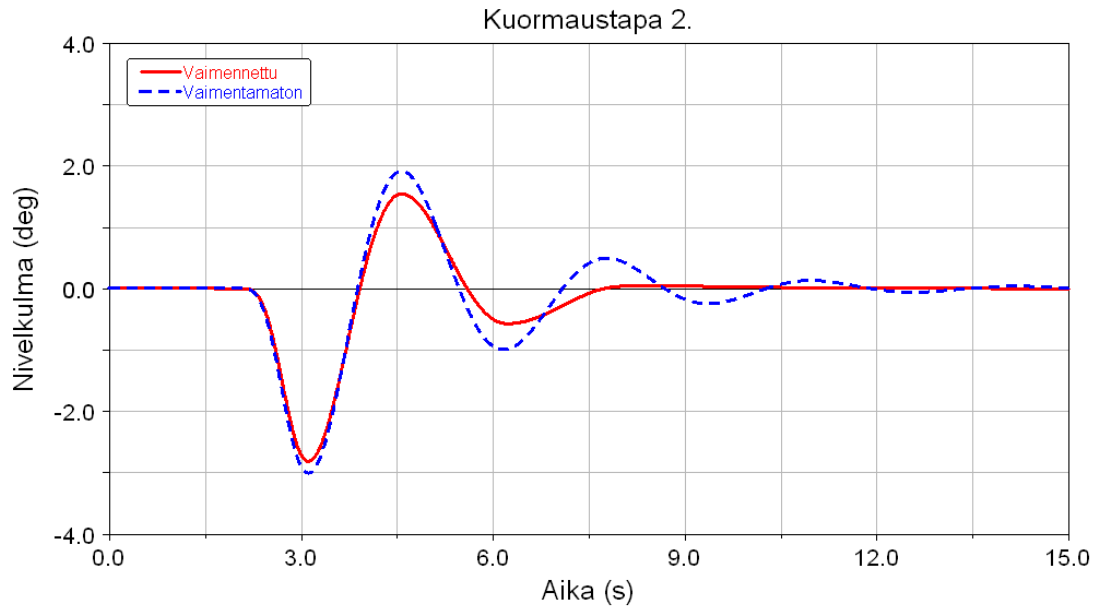
Kuvissa 14, 15 ja 16 on esitetty nivelkulmien vasteet ajan funktiona pulssimaisella ohjausherätteen seurauksena (kappale 6.1) eri kuormaustavoilla (luku 4). Ajonopeus kokeissa on 80 km/h. Tuloksissa on esitetty kuvaajat vetokytkimen kitkavaimentimen ollessa toiminnassa ja pois toiminnasta.

Kuva 14. Nivelkulma pulssimaiselle ohjausherätteelle kuormaustavalla 1.

Kuva 15. Nivelkulma pulssimaiselle ohjauseränteelle kuormaustavalla 2.

Kuva 16. Nivelkulma pulssimaiselle ohjauseränteelle kuormaustavalla 3.

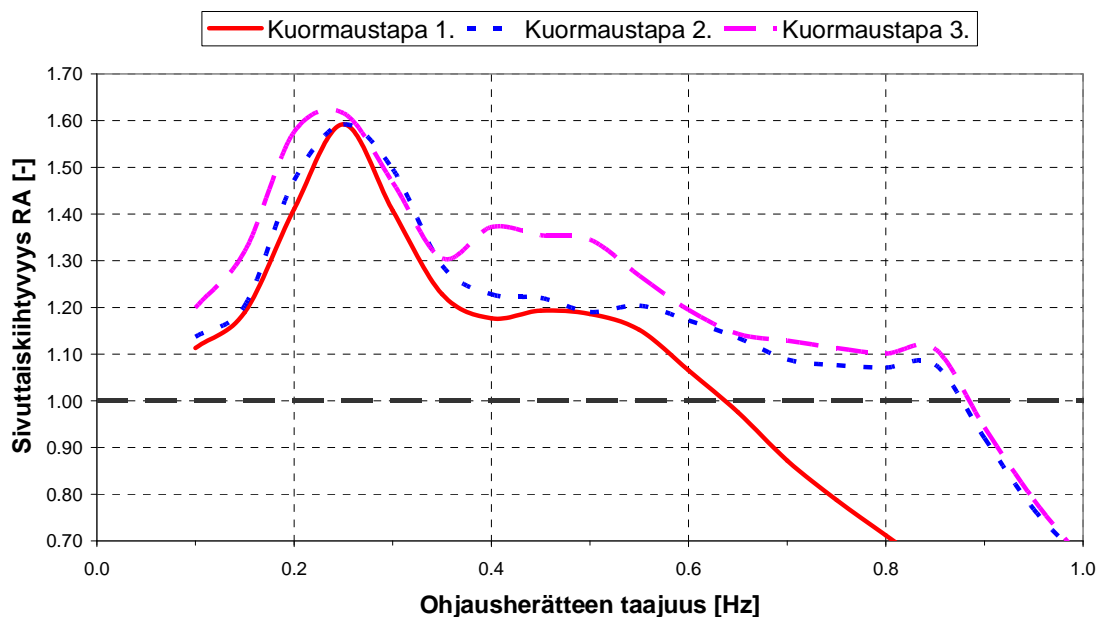
Kuvassa 17 on esitetty kaksoiskaistanvaihtokokeista kaavan (2) perusteella lasketut sivuttaiskiihtyvyyden RA-arvot ohjauseräteen taajuuden funktiona eri kuormaustavoille. RA-arvojen määrittämisessä on käytetty vetoauton etuakselin ja perävaunun takimmaisena akselin sivuttaiskiihtyvyyden arvoja. Ajonopeus laskennassa on ollut 80 km/h.

Kuva 17. Sivuttaiskiihtyvyyden RA-arvo ohjauseräteen taajuuden funktiona tutkituilla kuormaustavoilla.

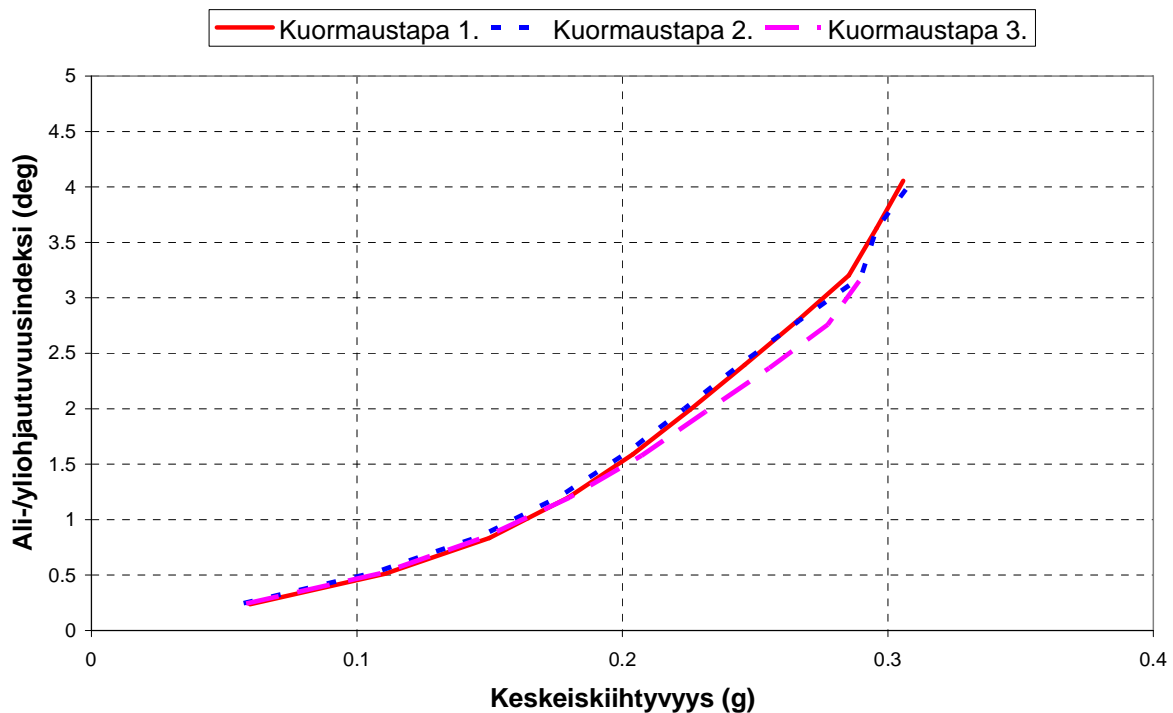
Perävaunun kuormaustavan vaikutus vetoauton etuakselin pystykuormitukseen on noin 200 kg ja taka-akselin kuormitukseen noin 800 kg (taulukot 1, 2 ja 3). Tällaiset renkaiden pystykuormamuutokset eivät vaikuta oleellisesti vetoauton ajokäyttäytymiseen, koska taka-akselin renkailla on kaikilla kuormaustavoilla etuakselin renkaita enemmän sivuttaisvoimapotentiaalia.

Kuva 18. Vetoauton ali-/yliohjautuvuusindeksi keskeiskiiktyvyyden funktiona eri kuormaustavoilla.
