## Tutkintaselostus

C 16/1997 R

### **Työntekijän loukkaantuminen Kemissä 28.4.1997**

### **SHUNTING FOREMAN INJURED AT KEMI, ON APRIL 28, 1997**

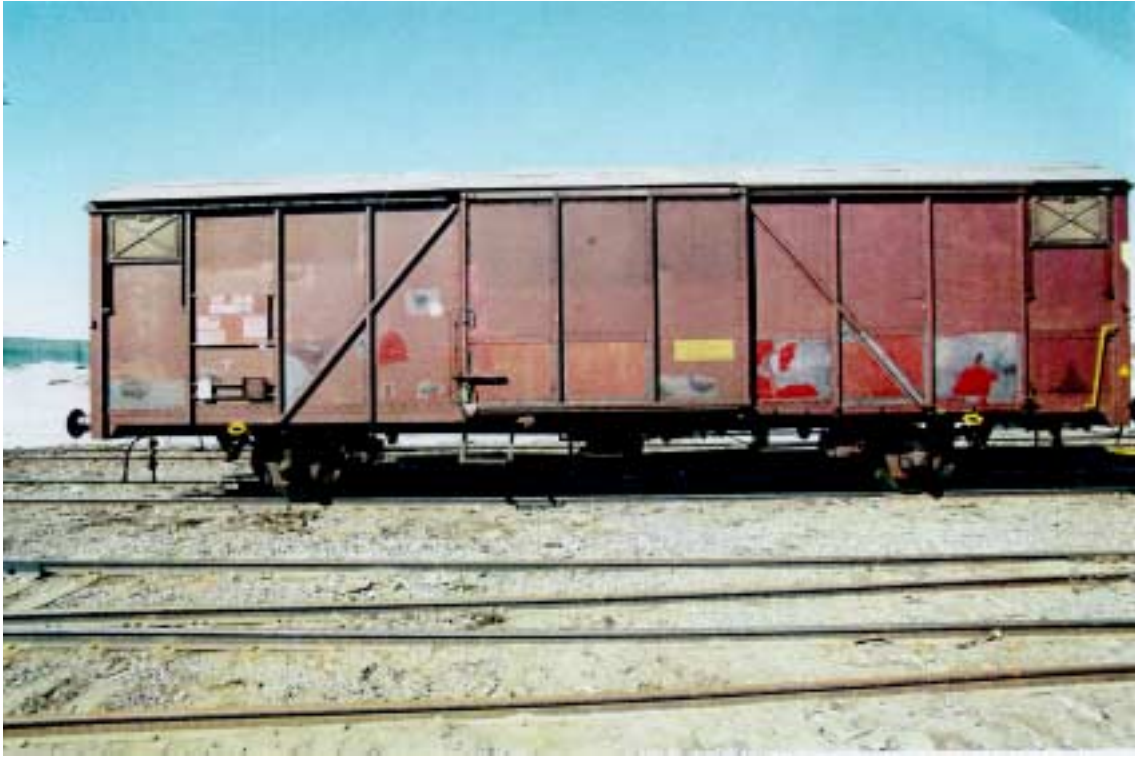
*Kuva 2. Onnettomuusvaunu.*

Vaunu ei kuitenkaan kaatunut vaan jäi pystyyn kiskojen sivuun. Vaunu kulki kiskoilta suistumisen jälkeen raiteen sivussa 28 metriä. Seuraavana tullut vaunu ei pudonnut täysin kiskoilta vaan jäi vaihteen risteyksen tukikiskon päälle.

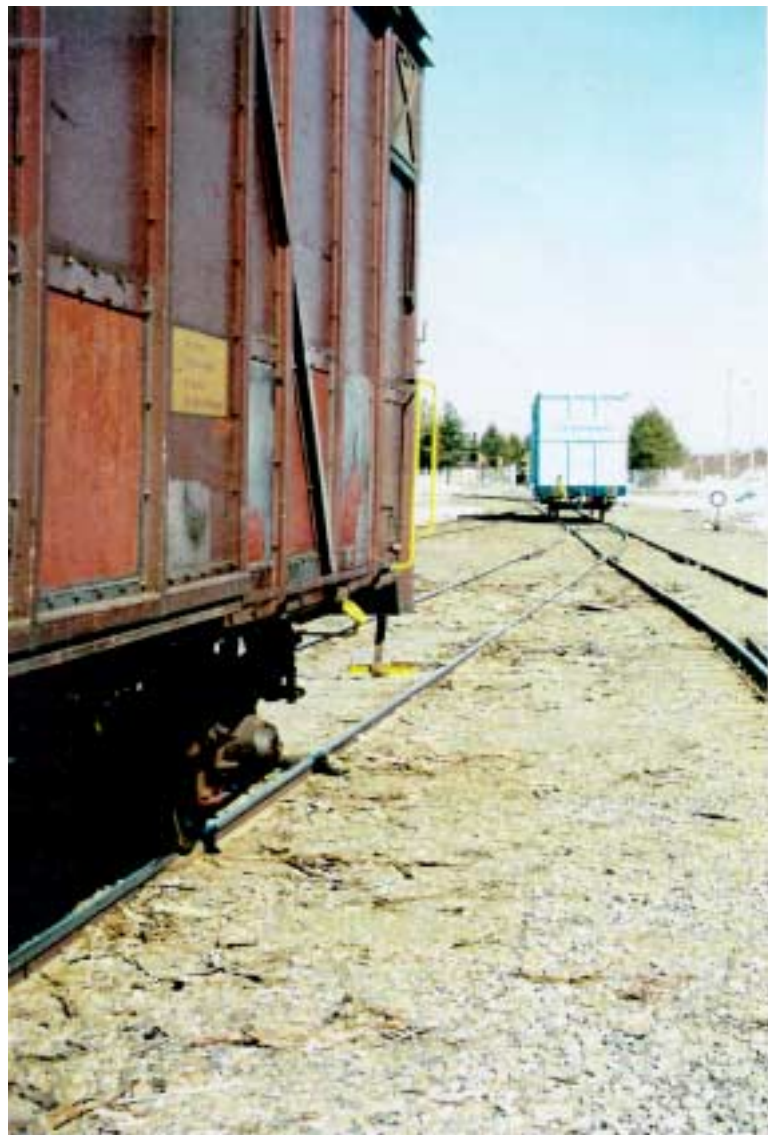
Vaihteen kohdalla oli onnettomuushetkellä routimisesta johtunut kohouma. Kohoumaa ei oltu havaittu onnettomuuspäivän aamuna vaihteen rasvauksen yhteydessä.

Syynä vaunun suistumiseen kiskoilta oli routimisesta johtunut raiteen kohouma vaihteessa. Työnnettäessä vaunuja vaunun ensimmäisen pyöräkerran ulkokaarteeseen puoleinen pyörä nousi kiskon yli kaarteessa (vaihteessa) olleesta raiteen epätasaisuudesta johtuen.

*Kuva 3. Suistumiskohta vasten junan tuloa katsottuna.*
